Nachhaltigkeit und Erfolgskontrolle im Schutzwald (NaiS)

Weiserflächen-Netz Obwalden

Weiserfläche: Guberwald

Protokoll Zwischenbegehung 19.04.2016 (Datum)

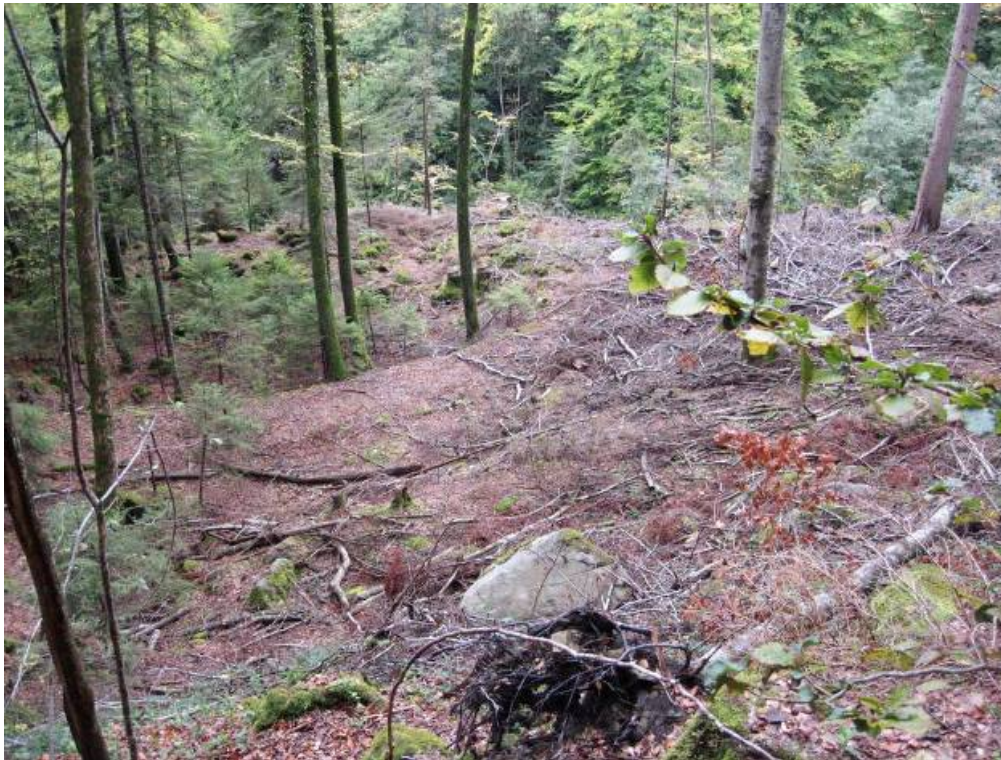
Fotostandort 1 = am Westrand der Weiserfläche, 30 m unterhalb der Strasse, unterhalb eines Blocks. Blick Richtung Süden zur SW-Ecke.
27.09.2007

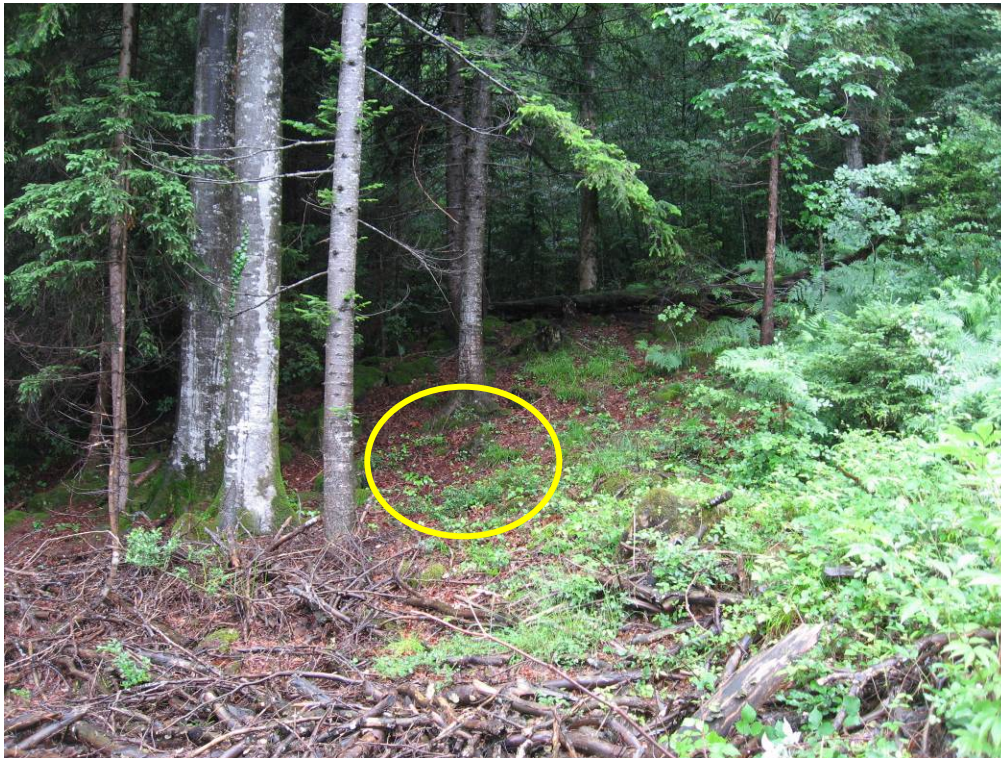
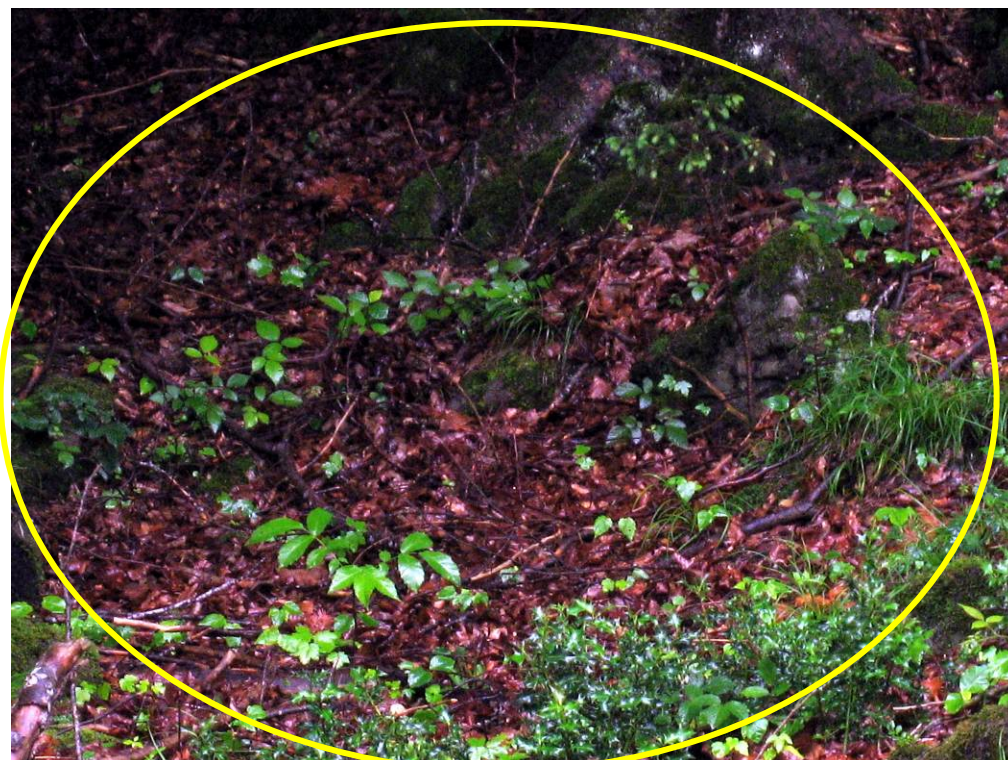
Fläche 2: Ah Ansamung unter Schirm
26.06.2012

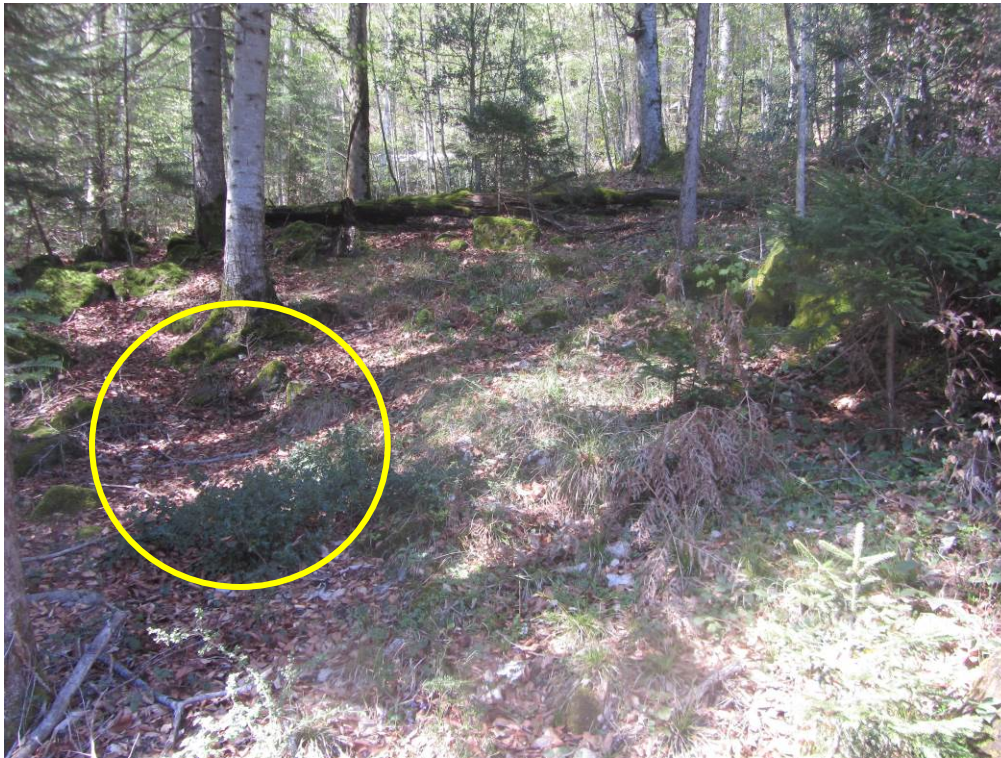
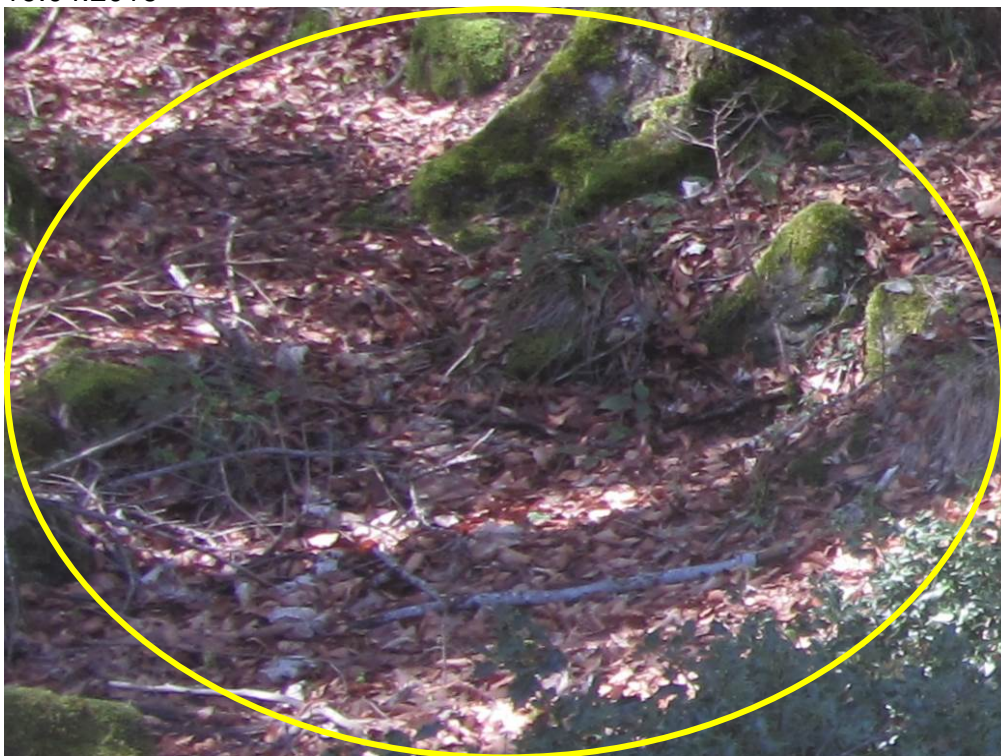
Konkurrenzvegetation:	<p>Fläche 2 → Brombeerbewuchs nicht mehr so stark wie vor 2 Jahren. Fläche 4 → praktisch kein Brombeerbewuchs vorhanden. Fläche 5 → Brombeerbewuchs gleich stark wie in Fläche 4. Der Holunder hält wahrscheinlich die Schlagflora zurück. Auf dieser Fläche wurde vereinzelt Sommerflieder festgestellt.</p>
Wild:	Diese Verbissbeurteilung entspricht der Klassierung OW,

Fläche 2: kein Ah unter Schirm mehr vorhanden
19.04.2016
