Nachhaltigkeit und Erfolgskontrolle im Schutzwald (NaiS)

Weiserflächen-Netz Nidwalden

| Weiserfläche: ob Chalcherli, Stans |

Protokoll Zwischenbegehung 18. Juni 2021

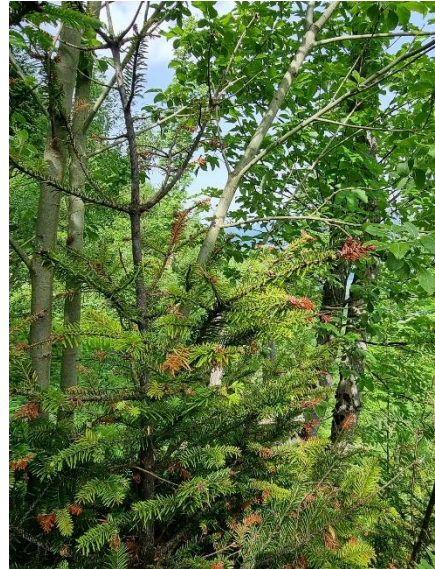
Neue eine Birke auf Fläche vorhanden
