Nachhaltigkeit und Erfolgskontrolle im Schutzwald (NaiS)

Weiserflächen-Netz Obwalden

Weiserfläche: Haselwald

Protokoll Zwischenbegehung 12.10.2010..... (Datum)

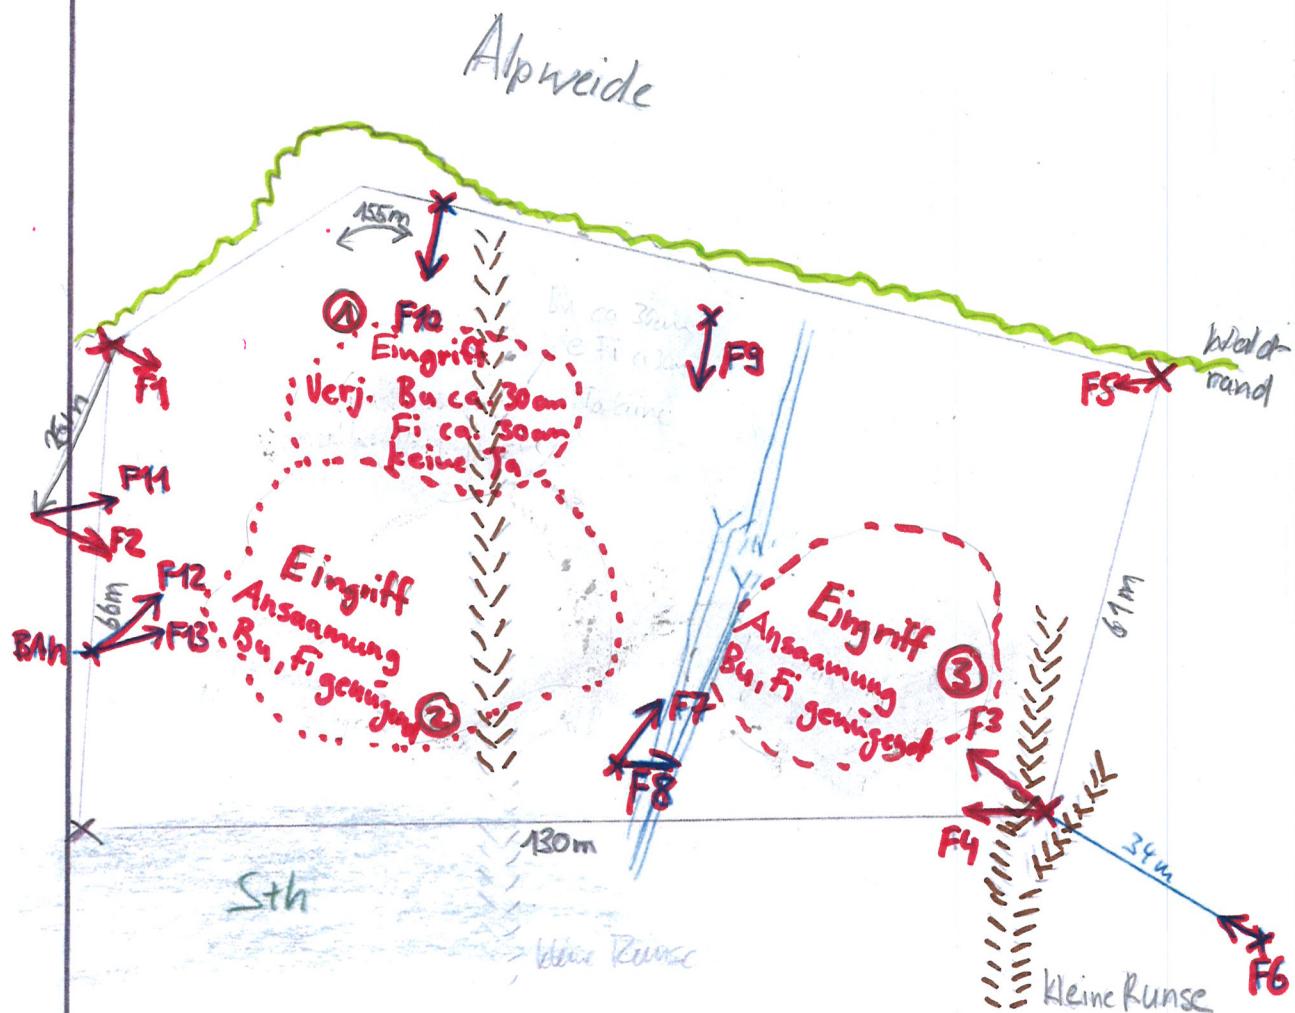
Situationsskizze:

Verjüngung: - offene Fläche 1 → Grasbewuchs jedoch genügend Aufwuchs (Bu ca. 30 cm, Fi ca. 30 cm, keine Ta); siehe auch Skizze Form 1
 - offene Fläche 2 → genügend Ansaamung (Bu, Fi)
 - offene Fläche 3 → genügend Ansaamung (Bu, Fi)
 einzelner Ta-Aufwuchs konnte festgestellt werden. Er war jedoch verbissen
