Nachhaltigkeit und Erfolgskontrolle im Schutzwald (NaiS)

Weiserflächen-Netz Obwalden

Weiserfläche: Rafgarten

Protokoll Zwischenbegehung ...15.5.2013.. (Datum)

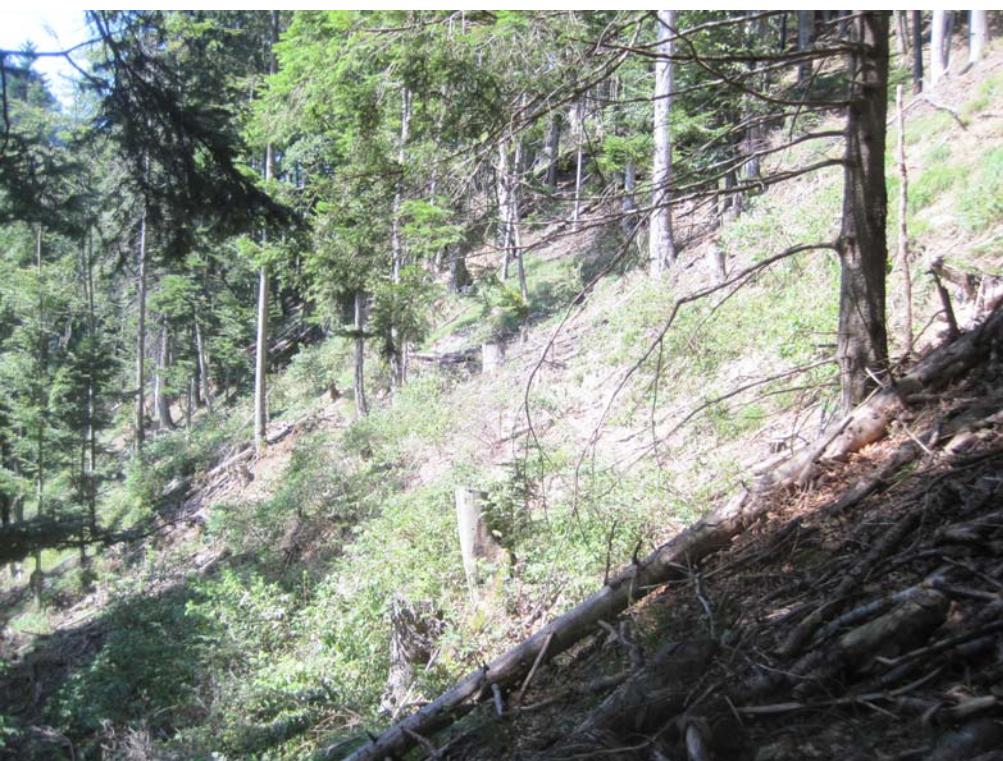
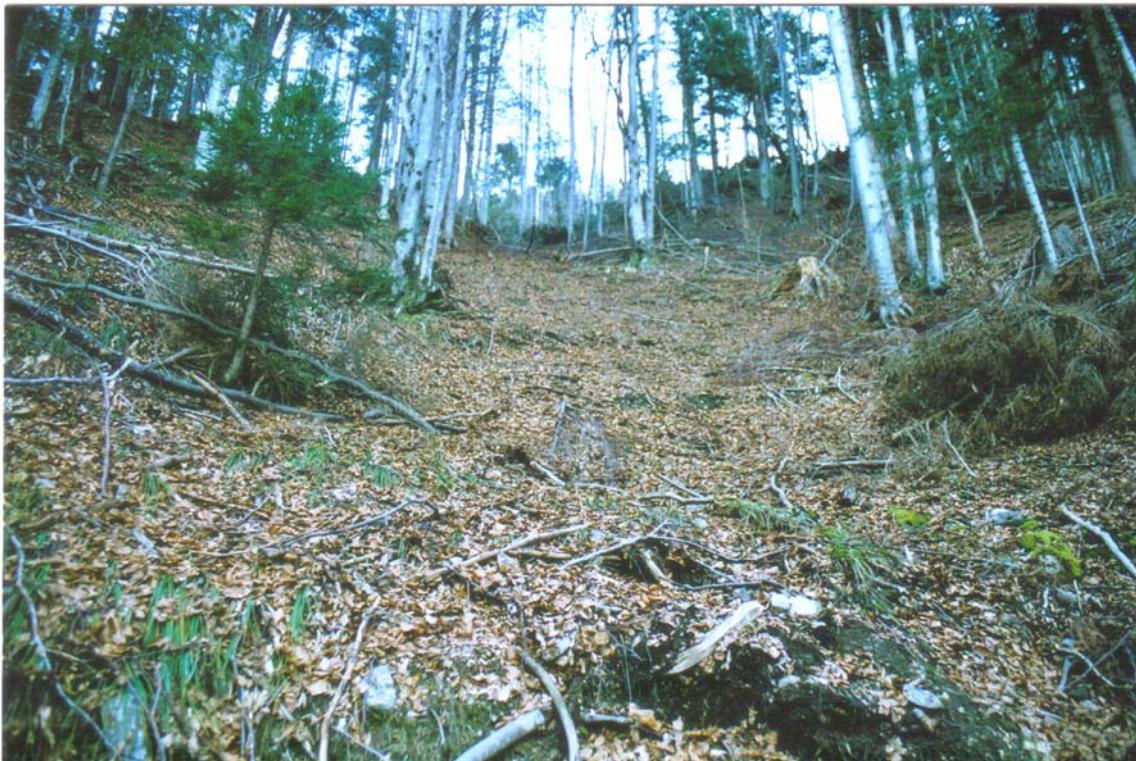
Fotostandort 5

- Südliche Seillinie: Die 2008 beobachtete zahlreiche Ansamung von Fi, Ta, Bu, BAh (mehrere Dutzend Keimlinge pro Are) sind nicht mehr vorhanden. Grund: Wild, evt. auch Trockenheit und Auswaschung auf rauen Stellen.
- Bereich Foto 5: Der am 11.6.2008 beobachtete zahlreiche Anwuchs und Aufwuchs von Bu ist vorhanden aber sehr stark verbissen. Der damals vorhandene vereinzelte Ta-Anwuchs ist nicht mehr vorhanden. Grund: Wild, evt. auch Trockenheit und Auswaschung auf rauen Stellen.
- Bereich Foto 6: vorhandener Anwuchs und Aufwuchs Es, Bu, BAh ist stark verbissen.
- Die Ränder entlang der 2006 und 2007 ausgeführten Seillinien und der übrige Wald sind stabil.
- Im oberen Teil der Weiserfläche wird von den Sachsler Jägern schon seit längerer Zeit eine Futterkrippe betrieben. 2007 war dort kein aussergewöhnlich hoher Verbiss festzustellen.

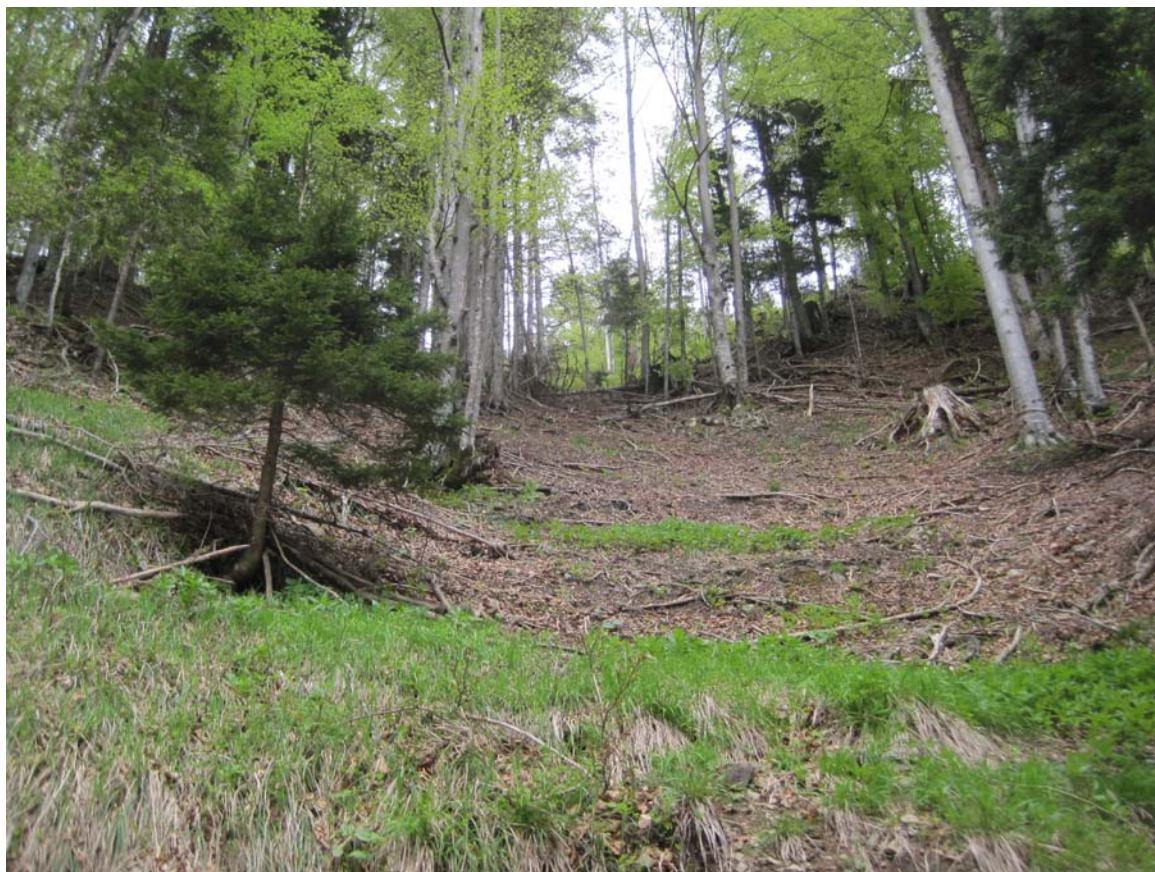
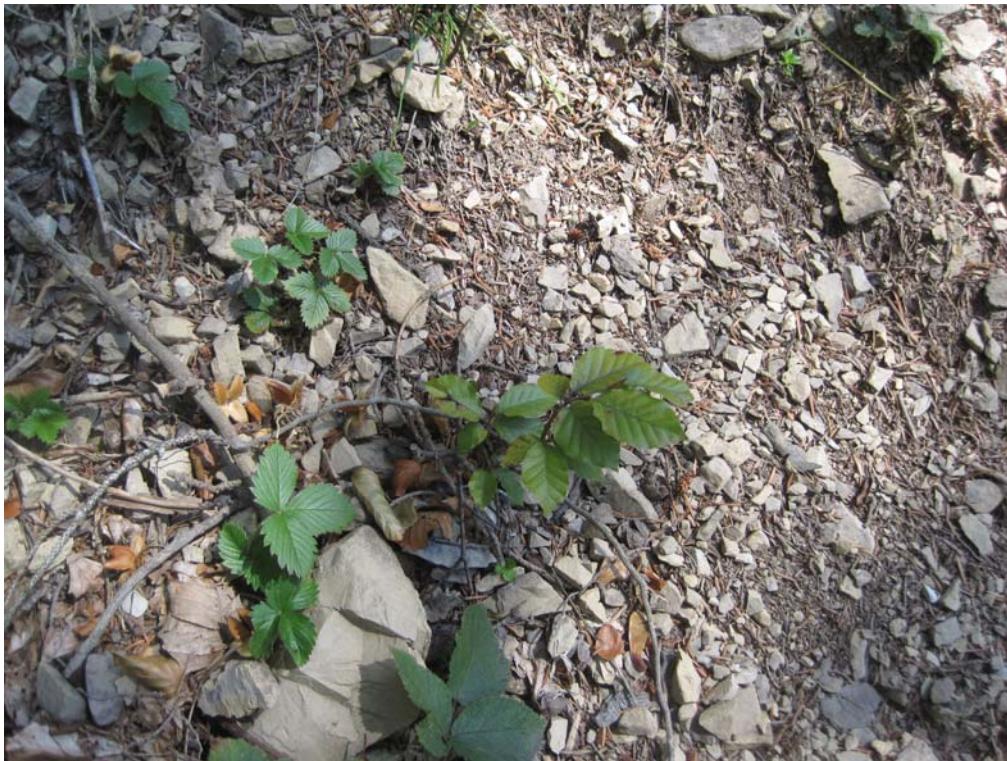
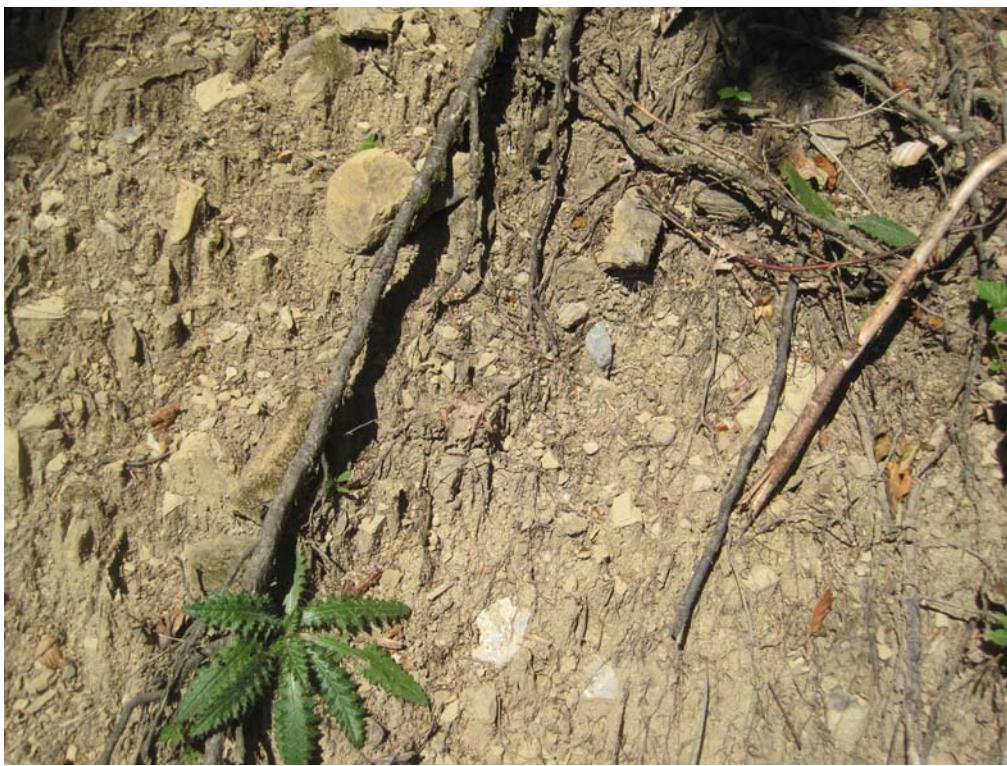
Bei Fotostandort 5

Sehr spärliche Verjüngung.

Gründe: Austrocknung, Auswaschung, Wild?

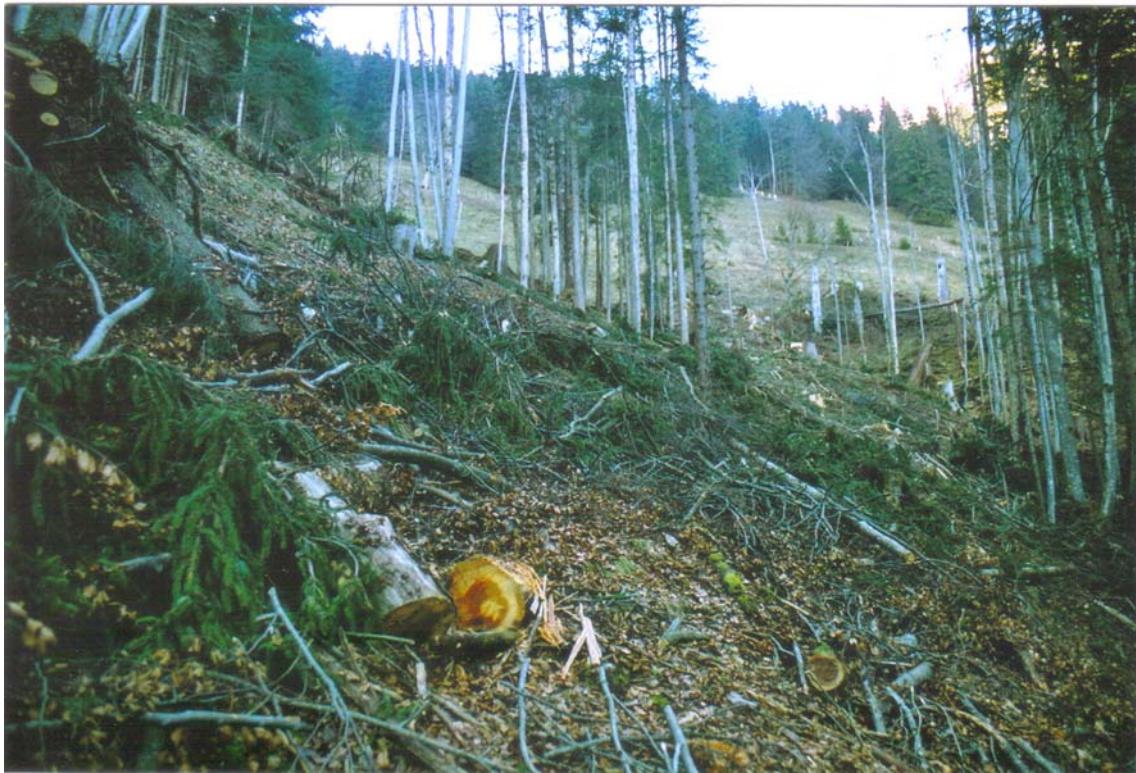
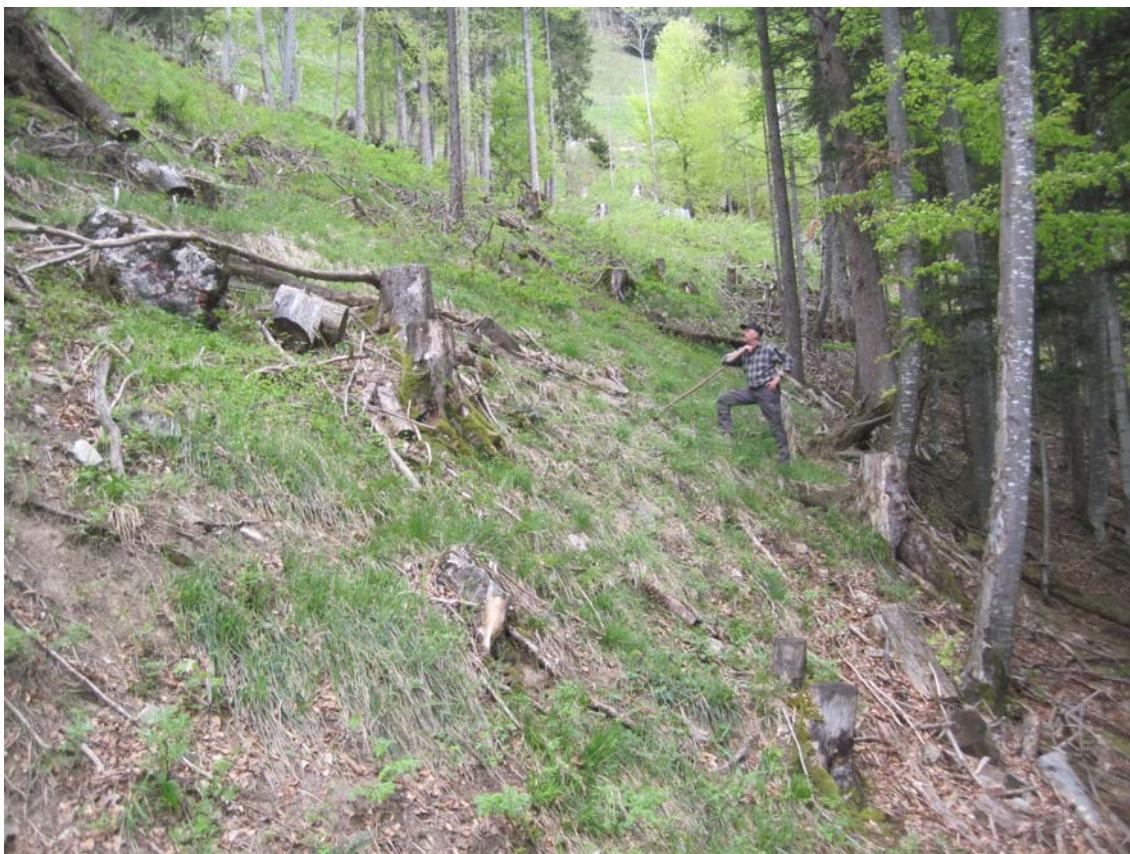
Fotostandort 8

- In Seillinie Süd örtlich zahlreiche Ansamung Fi, Ta, Bu, B'Ah
→ mehrere Dutzend Keimlinge pro Are, offenbar gutes Keimbeet, kein Aufwuchs vorhanden, gering ausgeprägte Schlagflora
- Bereich Foto 5: Anwuchs und Aufwuchs Bu, einzelne Ta
- Bereich Foto 6: Anwuchs B'Ah zahlreich, Bu einzeln
- Bereich oberhalb Foto 6 in Seillinie: deutlich weniger Anwuchs, oberhalb Stein wieder vorhanden, acu Bu-Aufwuchs und zahlreicher Es-Aufwuchs
- Bereich oberhalb Stein / Foto 8: Bu flächendeckend, fotografierte Bu 60 cm Höhe.

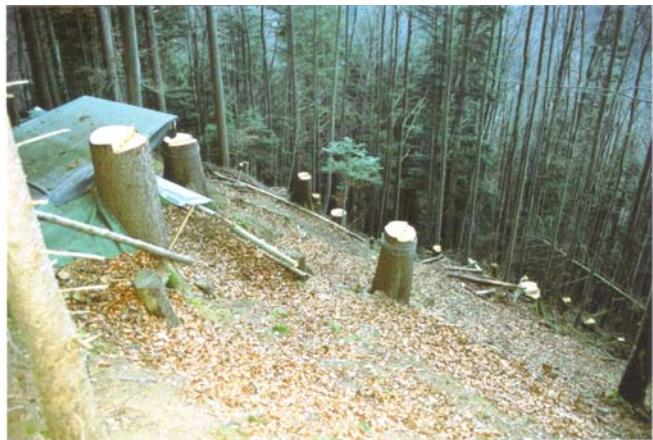
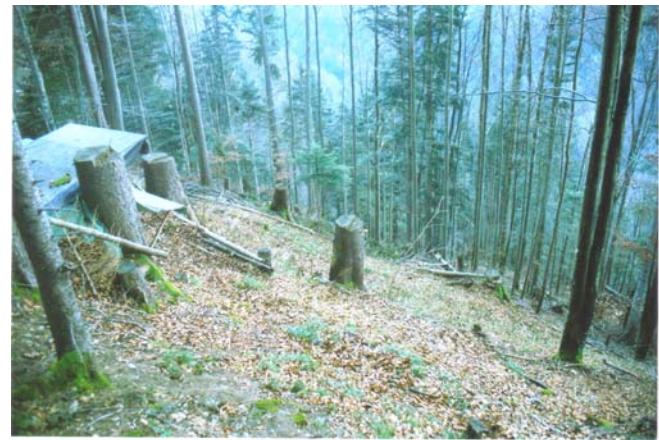
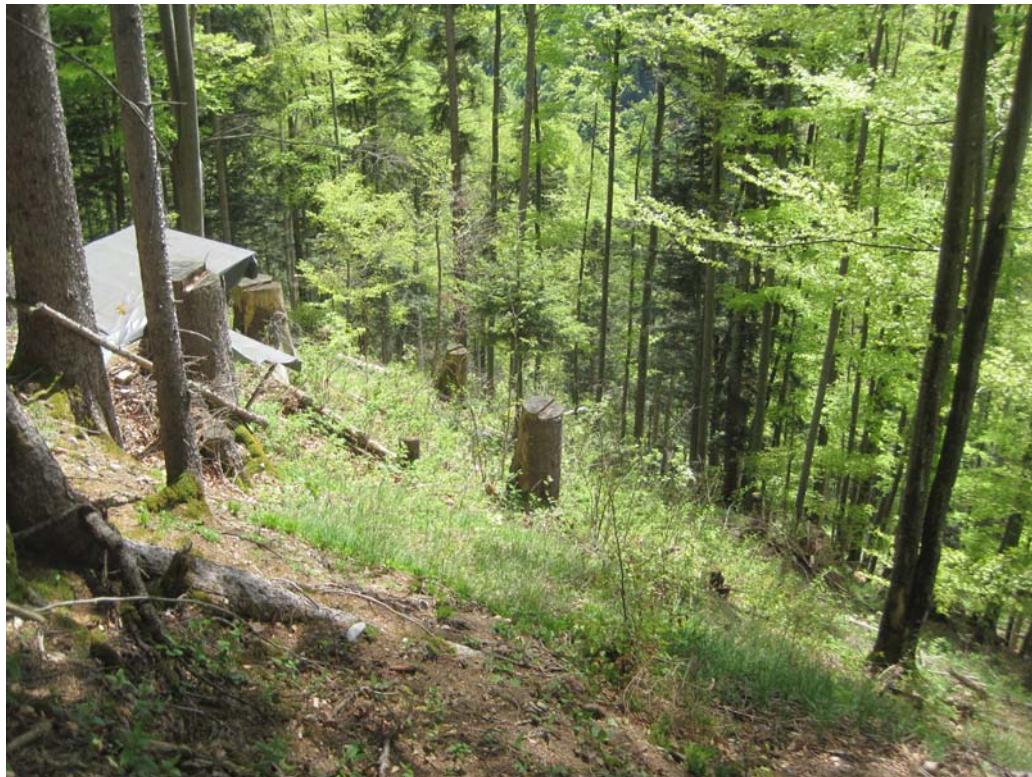
Fotostandort 9

Blick in Verjüngungsöffnung nach Käferholzerei 2004. Nach 3 Jahren ist erst sehr wenig Verjüngung sichtbar.

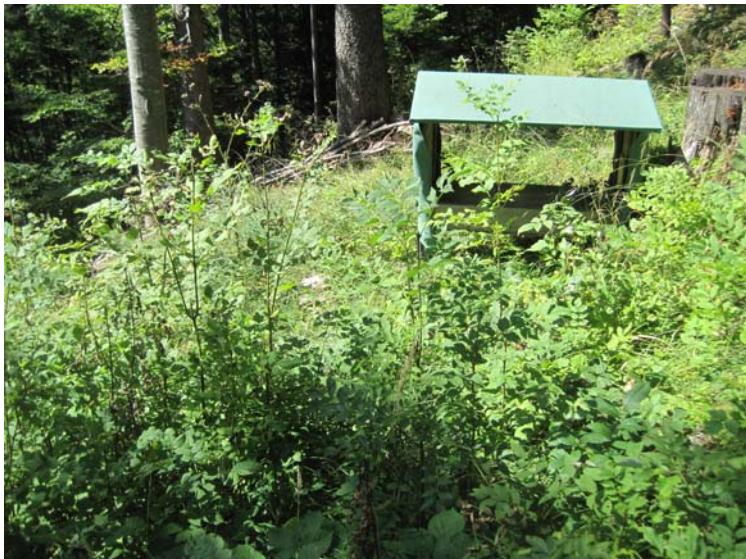
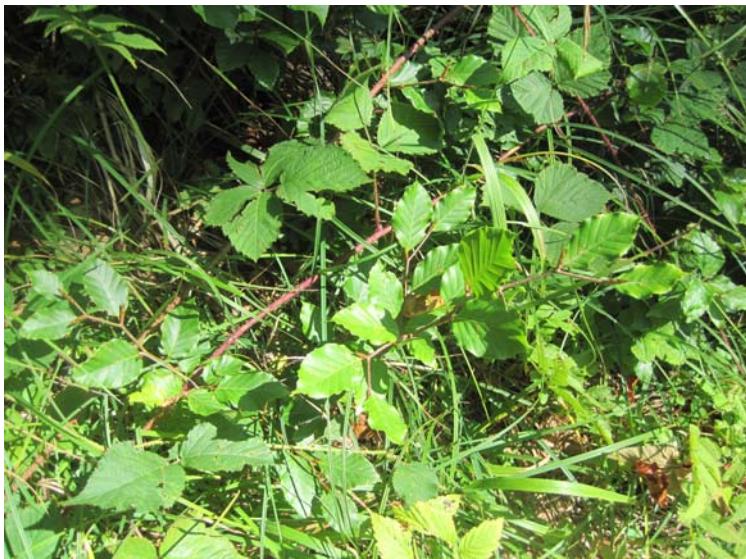
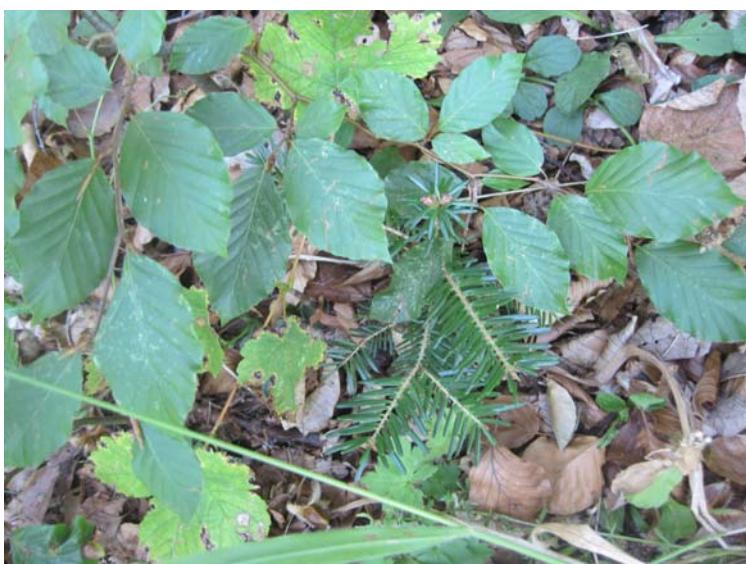
Fotostandort 10

Junge Eschen, Buchen und Weißtannen in 7-jähriger Öffnung.
Entwicklung der Verjüngung und Wildeinfluss?

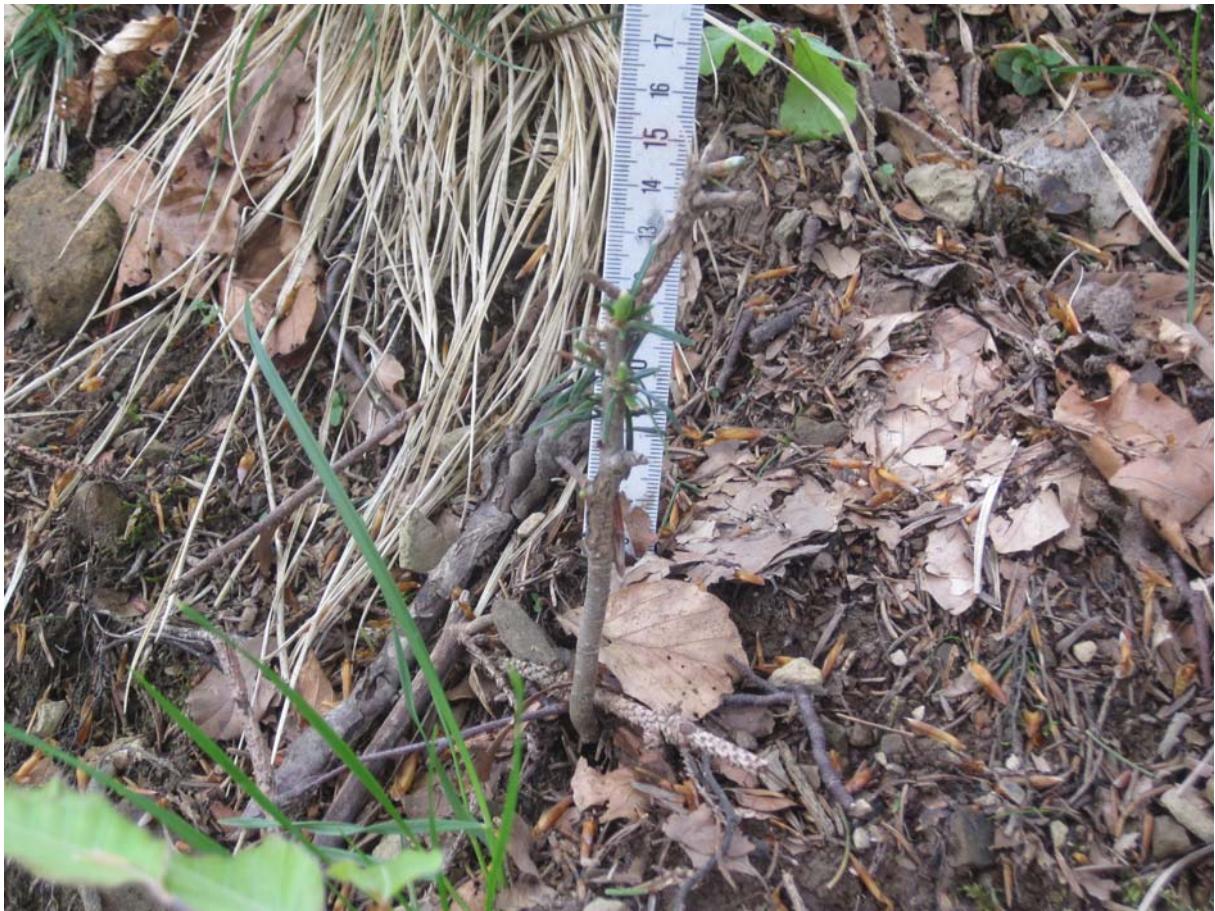
- Zusätzlich zum starken Verbiss bewirkt die Austrocknung einen hohen Ausfall bei der Verjüngung (rauer Boden, Sonneneinstrahlung Mittag-Abend, häufig starker Wind)
- Bereich Futterkrippe: Aufwuchs 100-200 cm hoch, Es, Bu, UI, B'Ah, (Fi), (Ta), 2013 Verbiss sehr stark.

Fotostandort oberhalb Futterkrippe
Stark verbissene Weisstanne. 15.5.2013

Jagdlicher Eingriff erhöhen.
