Nachhaltigkeit und Erfolgskontrolle im Schutzwald (NaiS)

## Weiserflächen-Netz Obwalden

**Weiserfläche: Rafgarten**

### Protokoll Zwischenbegehung 05.05.2022

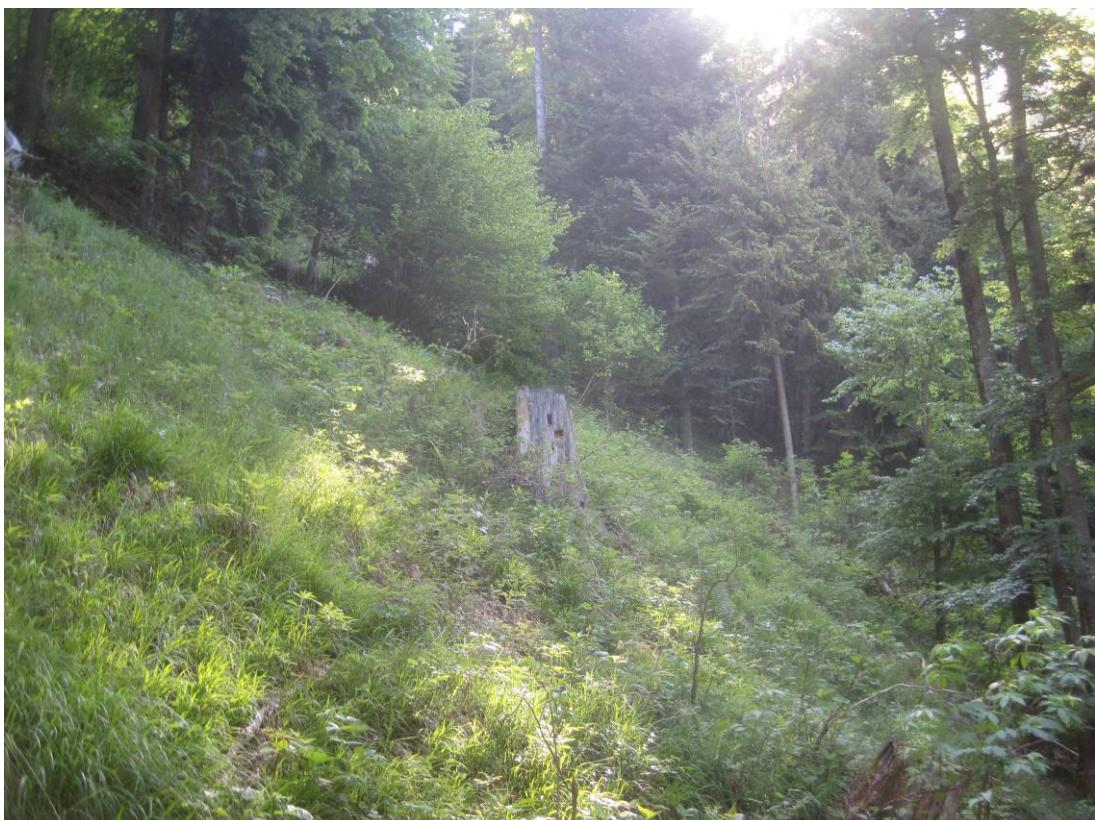
**Fotostandort 2A neu**

Öffnung oben: flächig Reitgras, Tollkirsche usw. mit rotem Holunder und vereinzelt Hasel, Weiden 1-2.5 m hoch und vereinzelt Anwuchs/Aufwuchs Bu, Fi, Ta, Ah.

Öffnung unten: flächig Krautschicht aus Gras, Himbeer, Brombeer ca. 50 cm hoch. Dazwischen ganz vereinzelt roter Holunder und ganz vereinzelt Es, Bu, Fi 40-100 cm hoch.

Am Rand: Bu, Ah, Fi, Ta 5-20 cm hoch.

Verjüngung vor allem auf rauen Stellen vorhanden, im Gras fast nichts.

Fotostandort auf mittlerem von 3 Stöcken. Blick durch Seillinie aufwärts.  
Entwicklung verbleibender Bestand und Verjüngung? **03.06.2020**

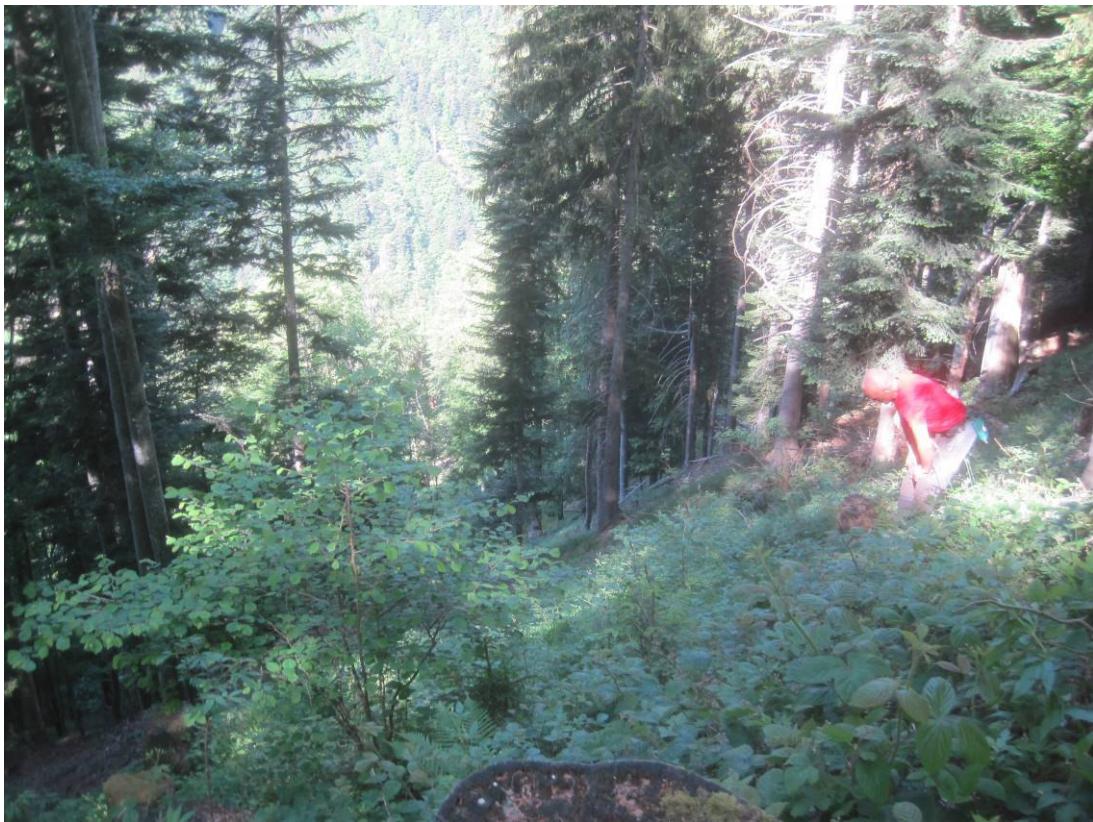
**Fotostandort 2B neu**

Fotostandort auf mittlerem von 3 Stöcken. Blick durch Seillinie abwärts.  
Entwicklung verbleibender Bestand und Verjüngung? **03.06.2020**

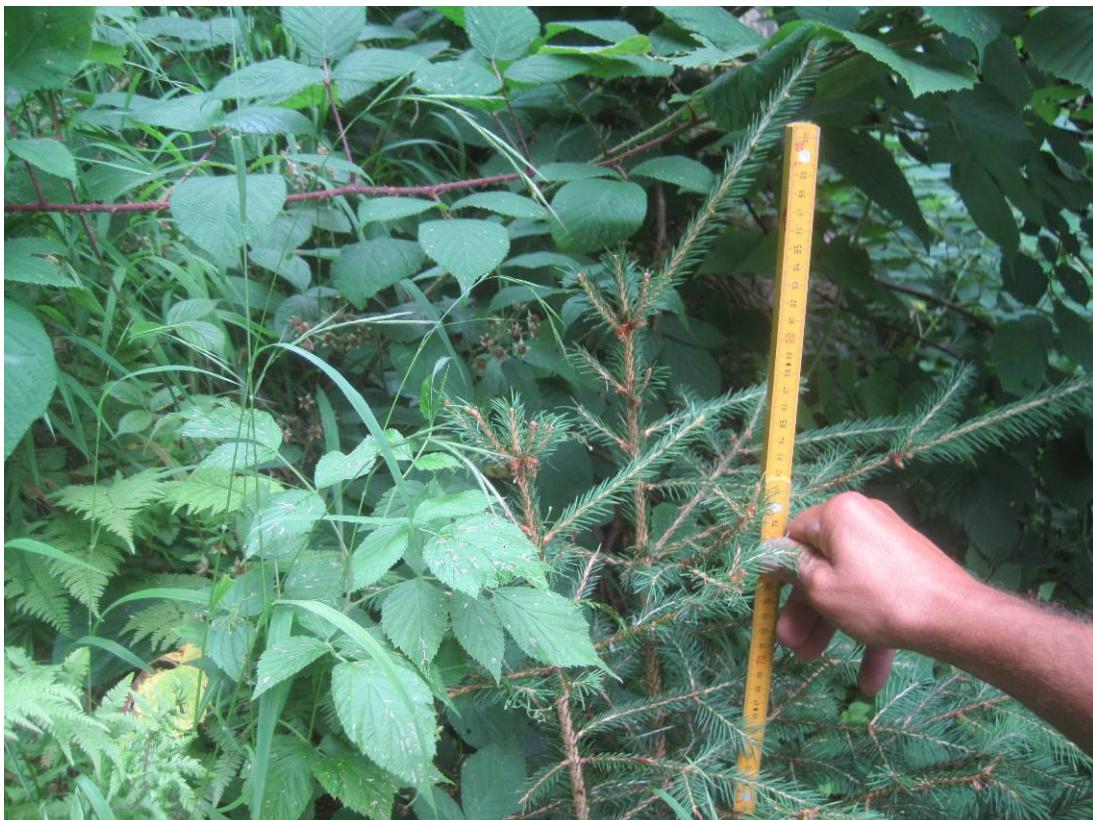
**Fichte bei Fotostandort 2**

2018: 100 cm hoch und verbissen **24.07.2018**

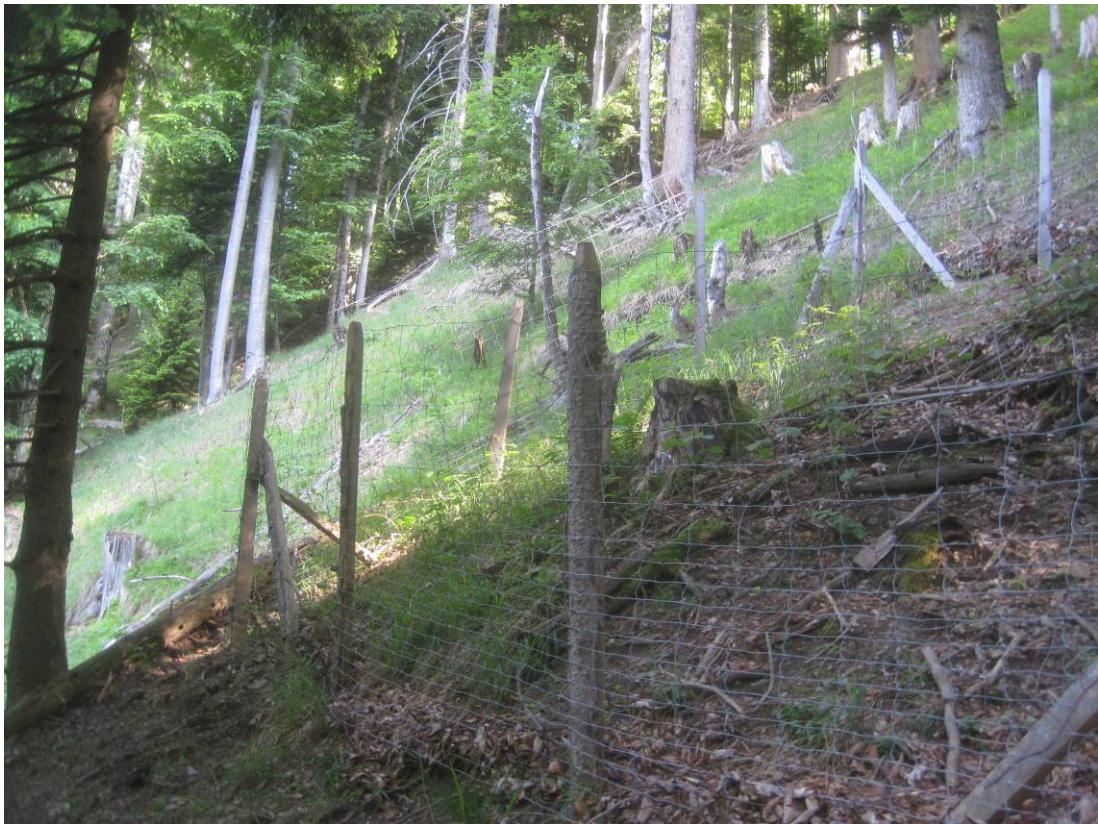
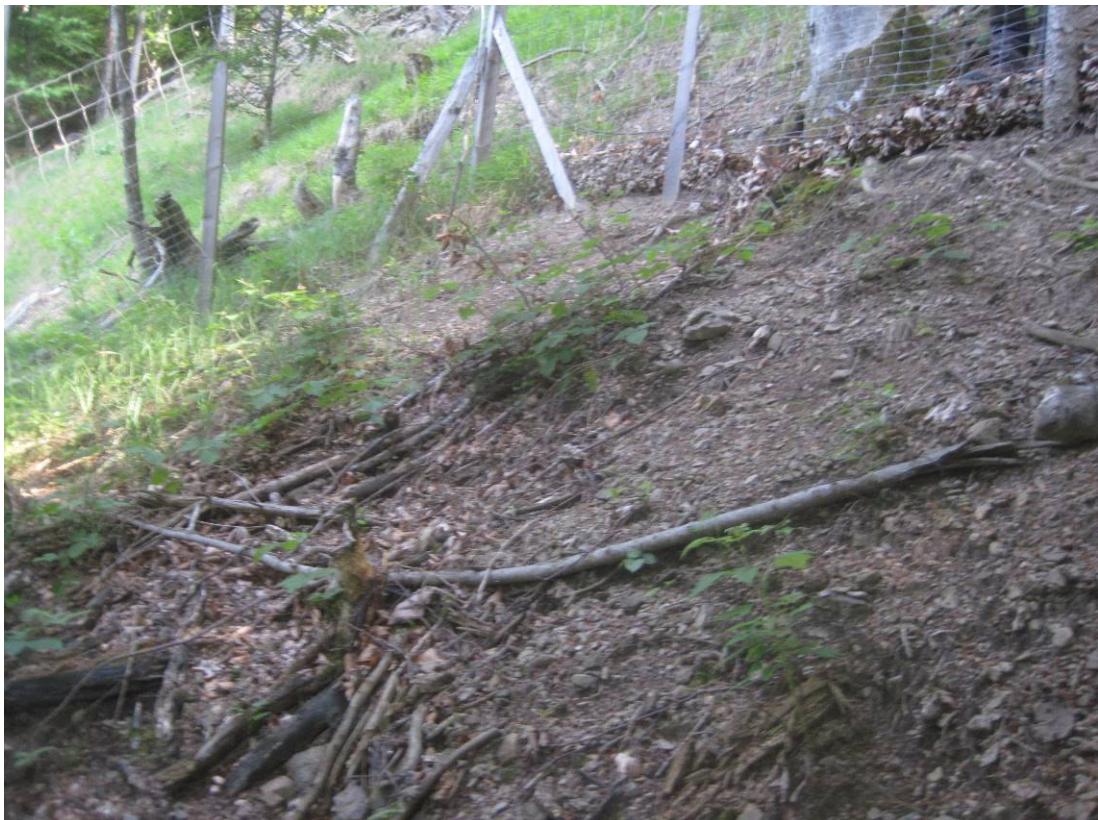
**Fotostandort 3, Kontrollzaun „Süd“**

Im Kontrollzaun Süd unter Schirm: Anwuchs Bu, Es, UI, Ta (0-40 cm ), Aufwuchs 1 UI, Total 79 Stück (Zunahme seit 2018 = 43 Stück), Details siehe Aufnahmeprotokoll.

Ausserhalb Kontrollzaun unter Schirm: Verjüngung im Moment ähnlich wie innerhalb Zaun.

Zaun erstellt 2017 / Erstaufnahme der Verjüngung 2018. **03.06.2020**

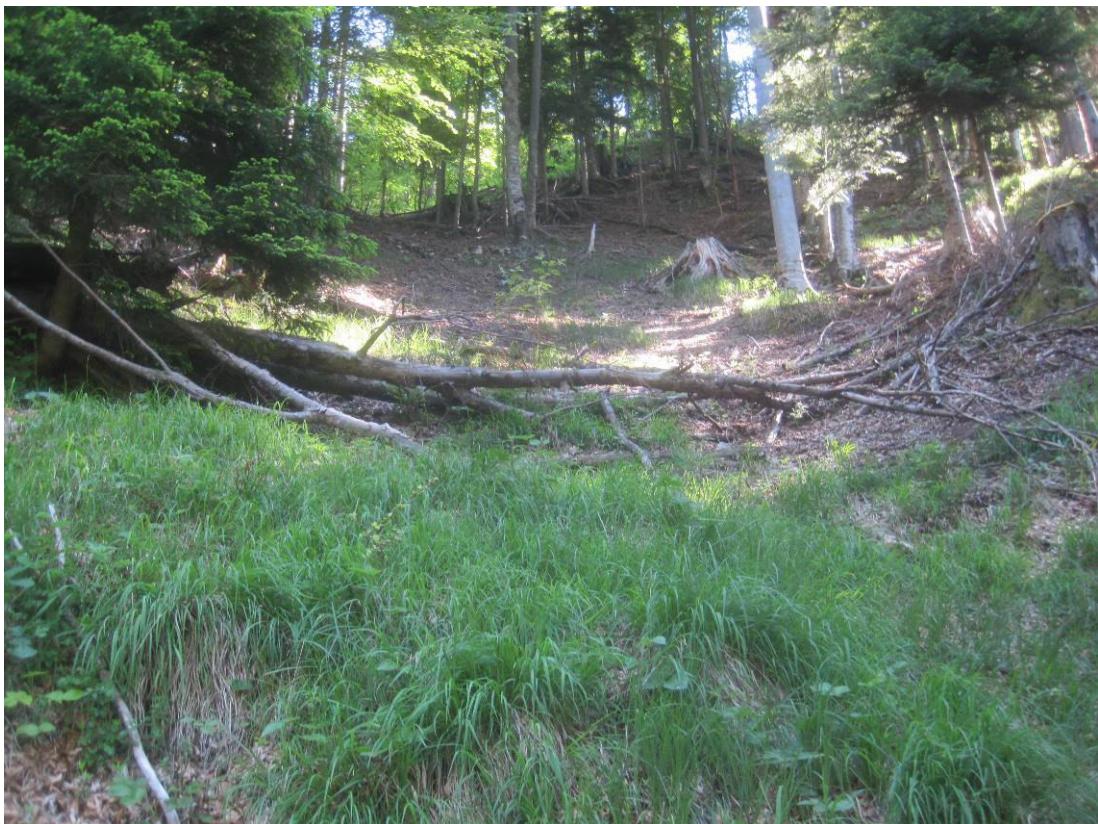
**Fotostandort 5**

In Öffnung mit viel Gras: Die vorhandenen Bu 20-80 cm werden stark verbissen, daher kein Höhenwachstum (Bonsai). Buche auf Foto hat immer noch gleiche Höhe wie 2018.

Blick von unterer Abgrenzung hangaufwärts.  
Entwicklung verbleibender Bestand und Verjüngung? **03.06.2020**

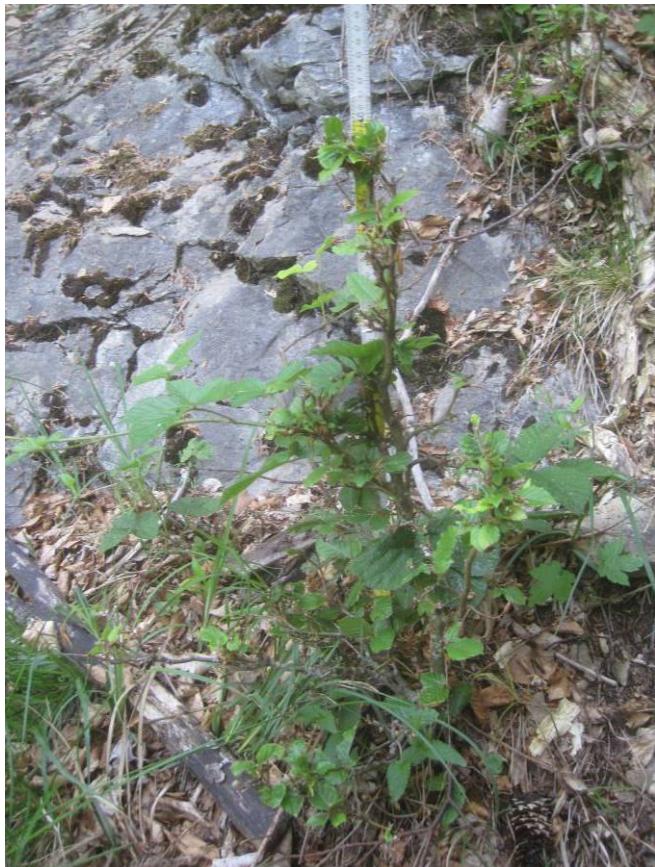
**Buche westlich von Fotostandort 5**

2016: 53 cm hoch und verbissen

2018: 60 cm hoch und verbissen

2020: 60 cm hoch und verbissen

2022: 59 cm hoch und verbissen

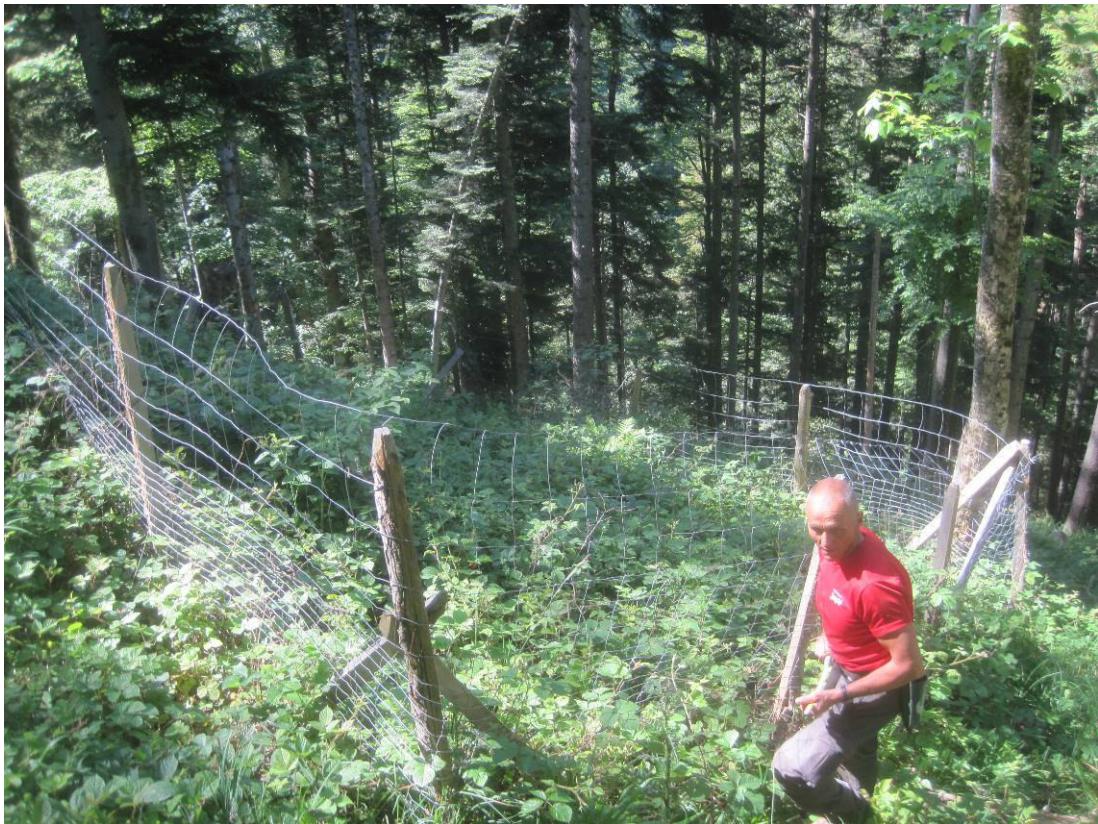
**Fotostandort 6B, Kontrollzaun „Nord“**

Im Kontrollzaun Nord: Gemäss Beschluss 2020 wurde innerhalb des Kontrollzauns gepflanzt, damit der Zaun trotz fehlender Naturverjüngung eine Funktion erfüllt:

Sehr starke Konkurrenz durch Brombeeren.

Ausserhalb Kontrollzaun: wenig Anwuchs Es, Bu, BAh, UI, meist stark verbissen, Es meist mit Welke. Die 2020 aufgeführten Ta im Anwuchs konnten nicht mehr festgestellt werden.

Zaun erstellt 2017 / Erstaufnahme der Verjüngung 2018. **03.06.2020**

- **Pflanzungen und Kunststoffkörbe kontrollieren und unterhalten.**
- **Ausgefallene Lä-Pflanzung mit Ta an gleicher Stelle ersetzen und schützen, ca. 10 Stk.**
- **Beide Kontrollzäune kontrollieren und unterhalten.**
- **Einzelschutz an Naturverjüngung, vor allem Ta, durch Jäger im Herbst.**

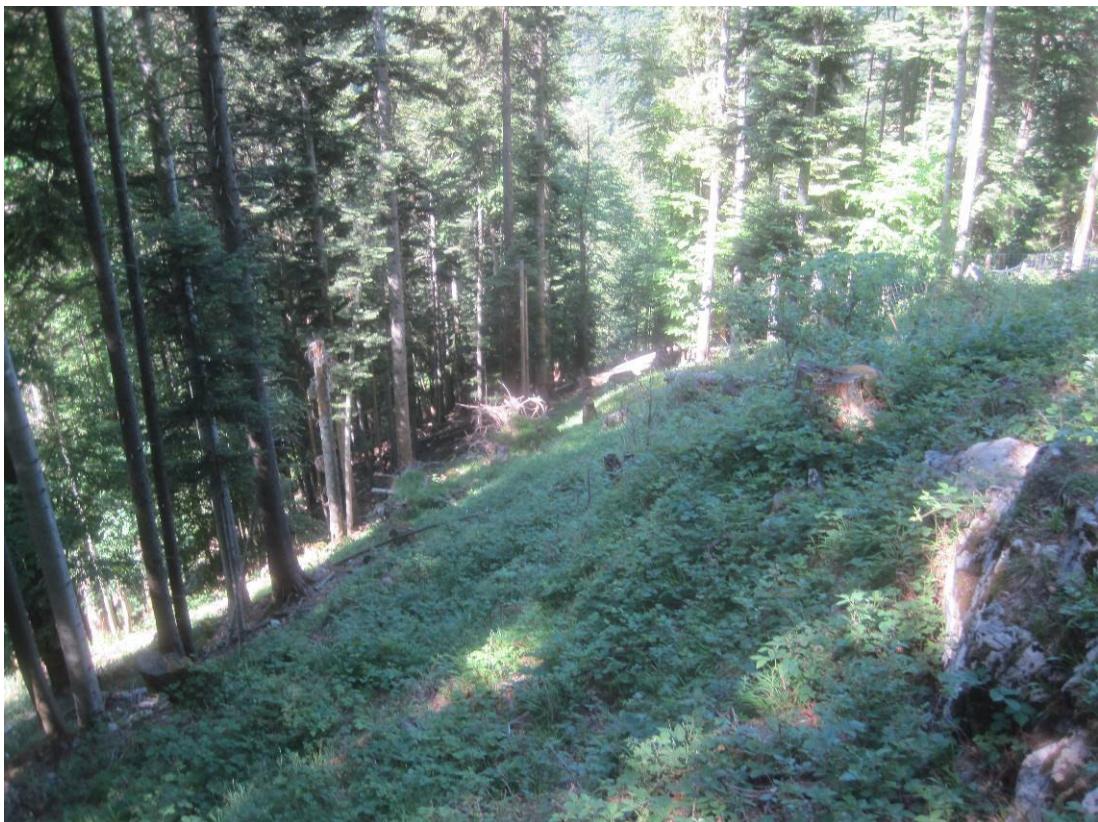
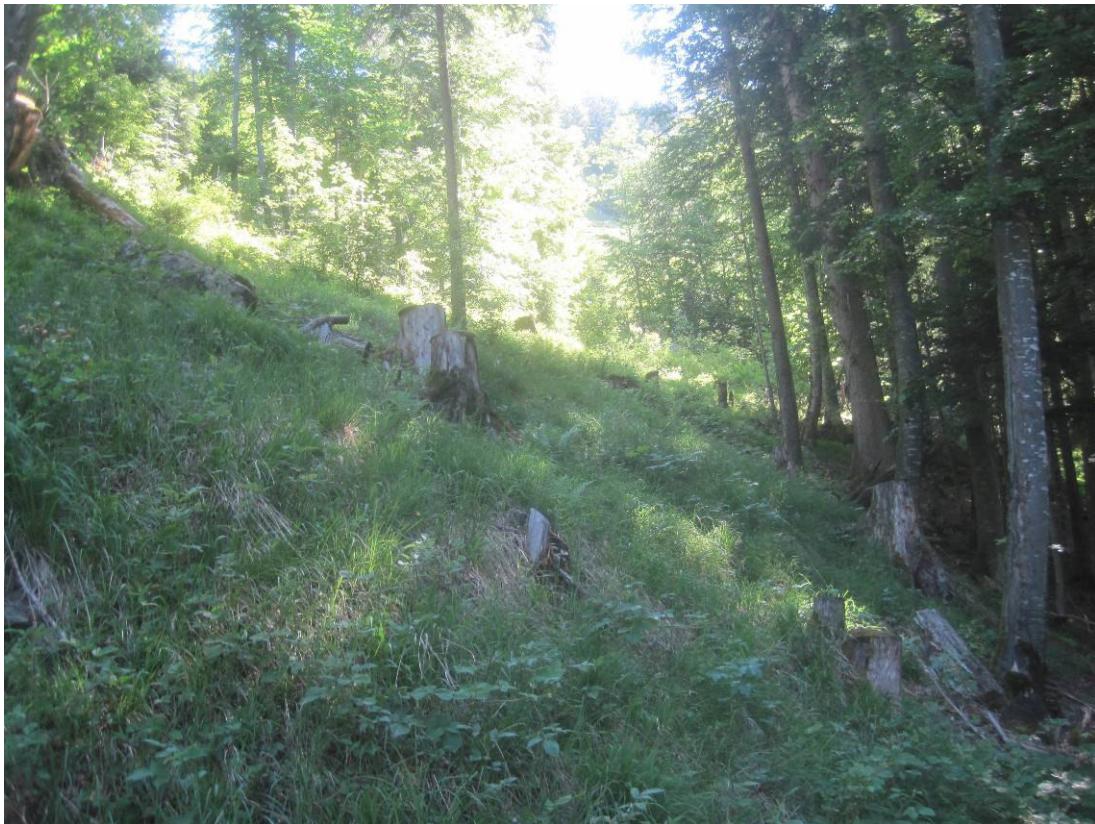
Flächig Brombeeren, einzelne Holunder 1-2 m hoch. Vereinzelt Anwuchs Ah, Es, UI, Bu, neu VBe und vereinzelt Aufwuchs Es, Bu (stark verbissen). Gemäss Beschluss 2020 wurden am 21.04.2021 einzelne Ta, Lä, BAh, VBe gepflanzt und mit Kunststoffkorb geschützt, Pflanzabstand 3-20m. Bei Lä ca. 50% Ausfall (Trockenheit?).

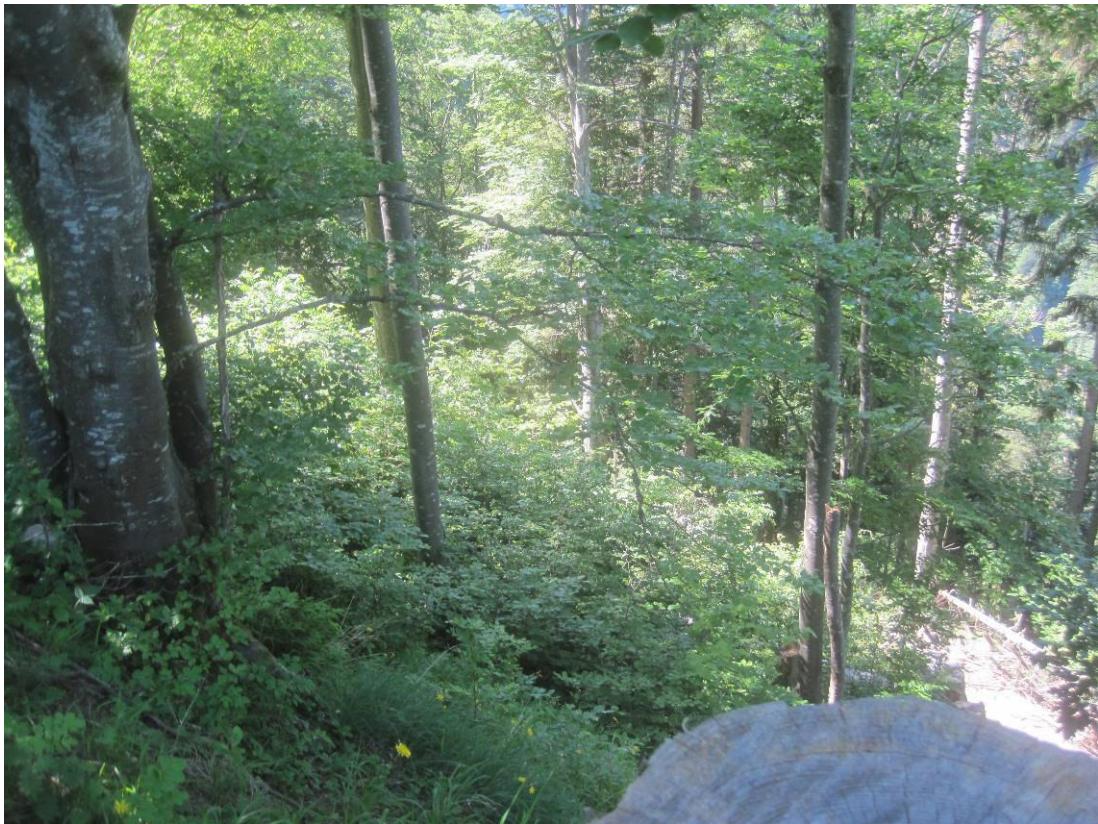
**Fotostandort 10**

Öffnung bei ehemaliger Futterkrippe: Bu-Dickung 2-3 m hoch, einzelne VBe, UI und nur noch wenig Es (80% Ausfall durch Eschentreibwelke). Am Rand Bu 1 m hoch, stark verbissen.

Blickrichtung von oberer Abgrenzung gegen Süden auf Buchen-Dickung. **03.06.2020**

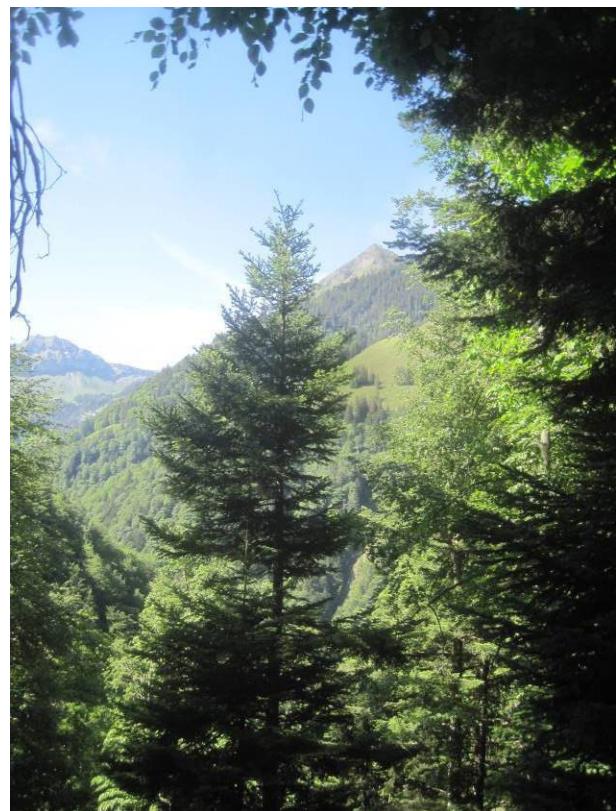
**Neuer Fotostandort 12**

Von den 2020 festgestellten sehr vielen Keimlingen Ah, Es, Bu, Ta sind 2022 nur noch einzelne Bu und Es übriggeblieben, ca. 20 cm hoch und wegen Erosion schlecht verankert.

Krone der fotografierten Weisstanne ist sehr vital und hat weiterhin gutes Längenwachstum (ca. 60 cm pro Jahr). Der Gipfeltrieb ist neu ein Zwiesel.

Blick hangabwärts auf verbleibenden Bestand.  
Entwicklung der Kronen?  
Gipfeltrieb 2021 = ca. 60 cm (Zwiesel)  
**03.06.2020**
