Nachhaltigkeit und Erfolgskontrolle im Schutzwald (NaiS)

## Weiserflächen-Netz Obwalden

**Weiserfläche: Haselwald**

**Protokoll Zwischenbegehung 26.09.2016 (Datum)**

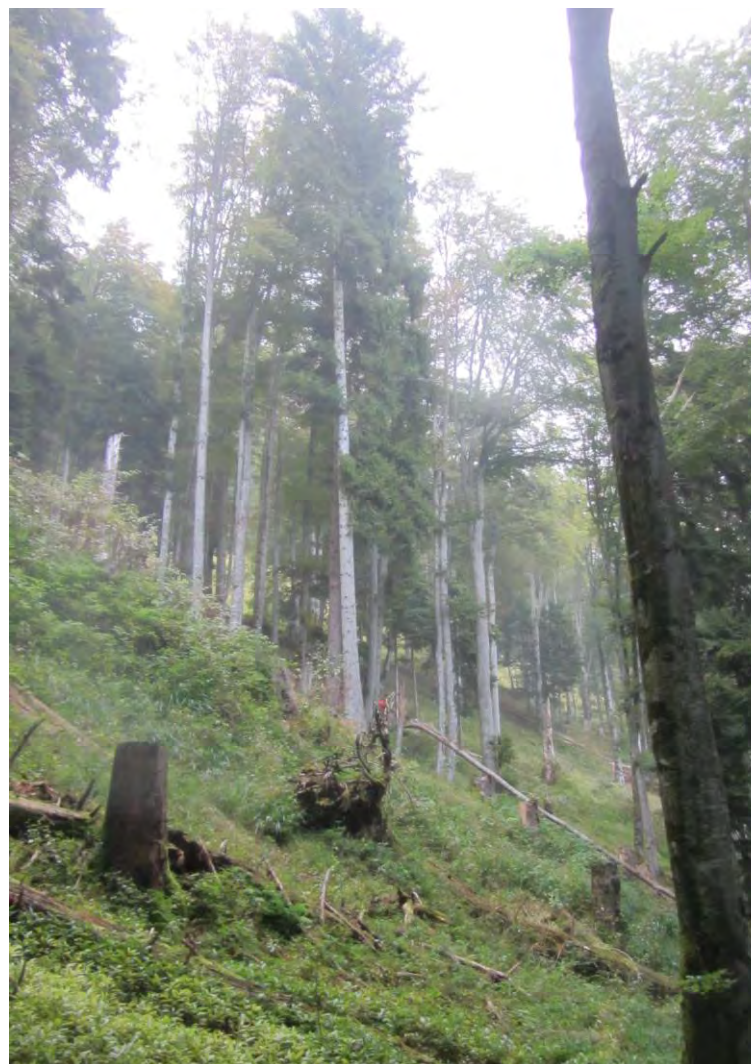
F13  
26.09.2016

- Oktober 2007: 3 geworfene Buchen
- Winter 2009: Schneebruch von zwei Weisstannen
- 2011/2012: Eine umgefallene Buche, Ursache nicht bekannt
- 2016: Eine gebrochene Buch (BHD ca. 30cm → siehe Fotostandort 13) Vermutung Nassschnee Frühling 2016)
