Nachhaltigkeit und Erfolgskontrolle im Schutzwald (NaiS)

## Weiserflächen-Netz Obwalden

**Weiserfläche: Hinterbrenden**

### Protokoll Zwischenbegehung 31.05.2021 ergänzt 04.04.2023

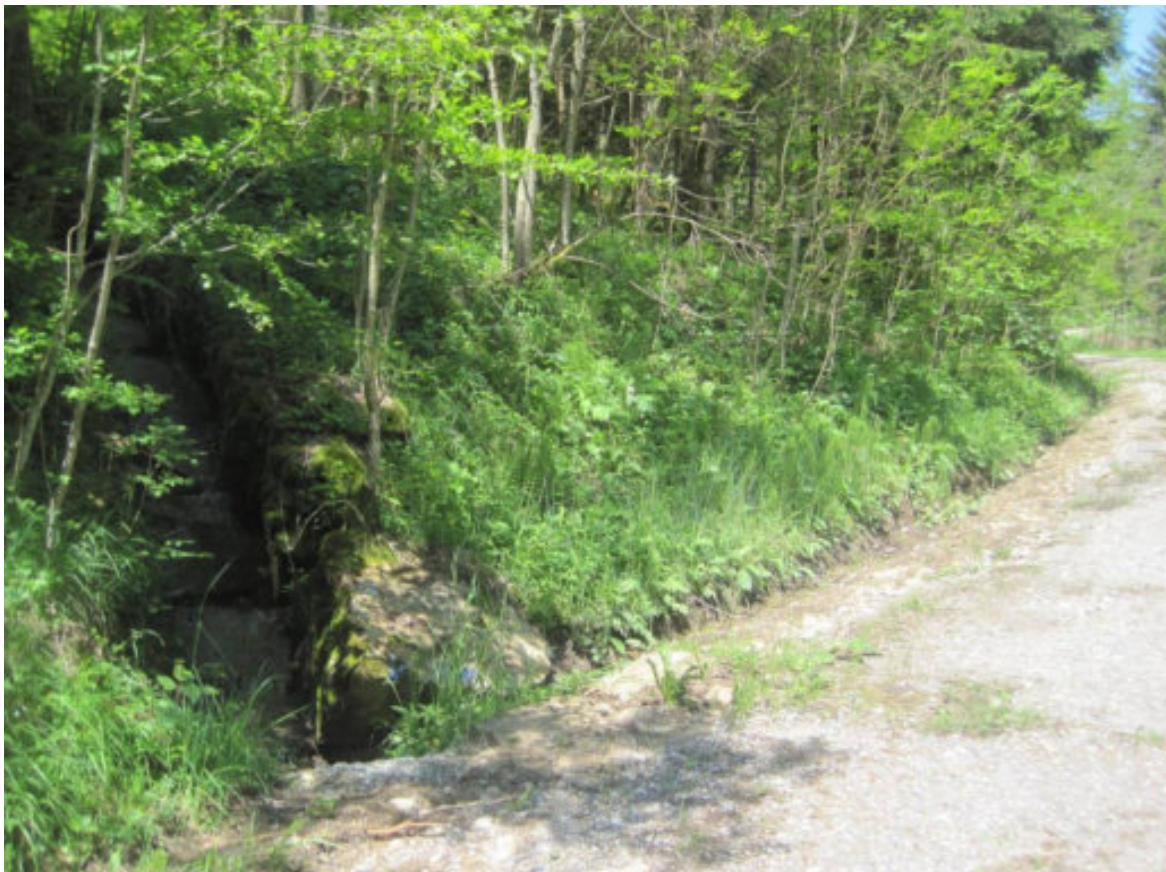
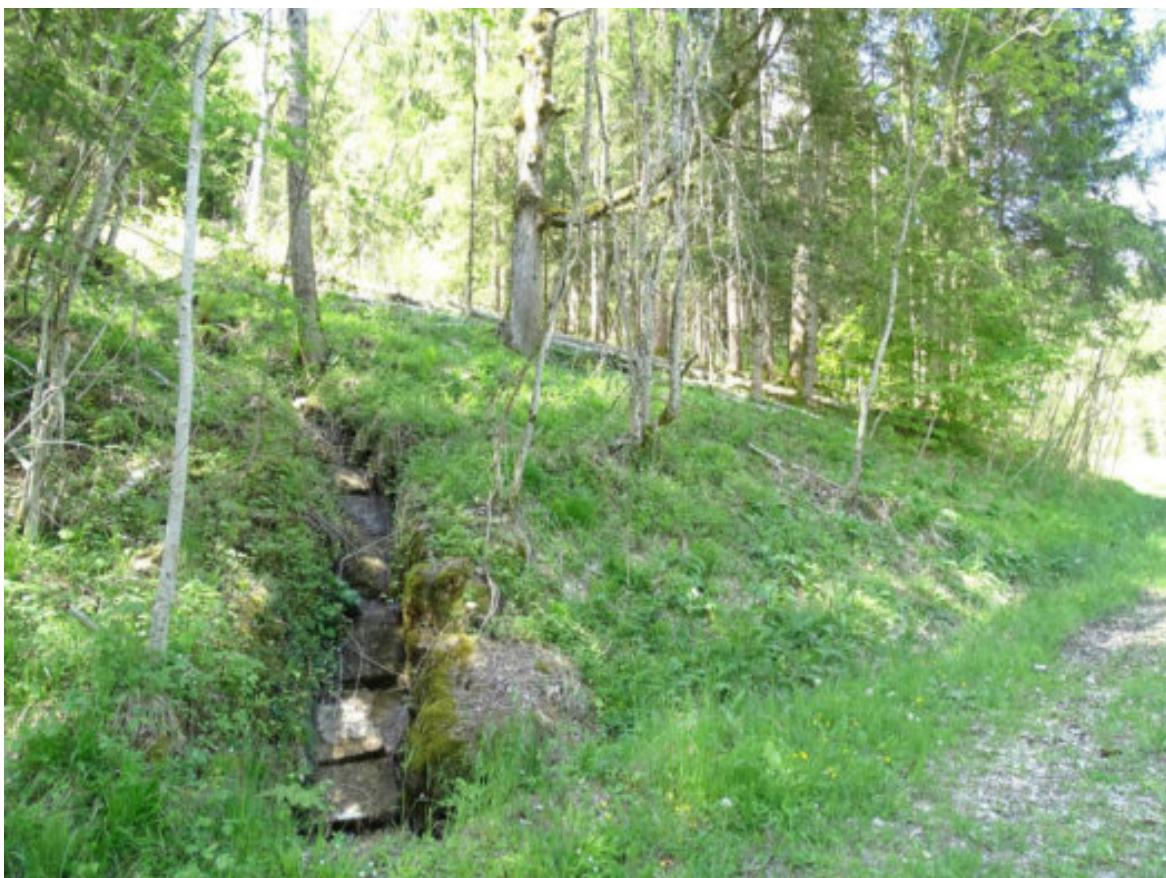
**Fotostandort 1**

Südwestliche Ecke der Weiserfläche, 150 m ab Abzweigung Hinterbrendenstrasse.

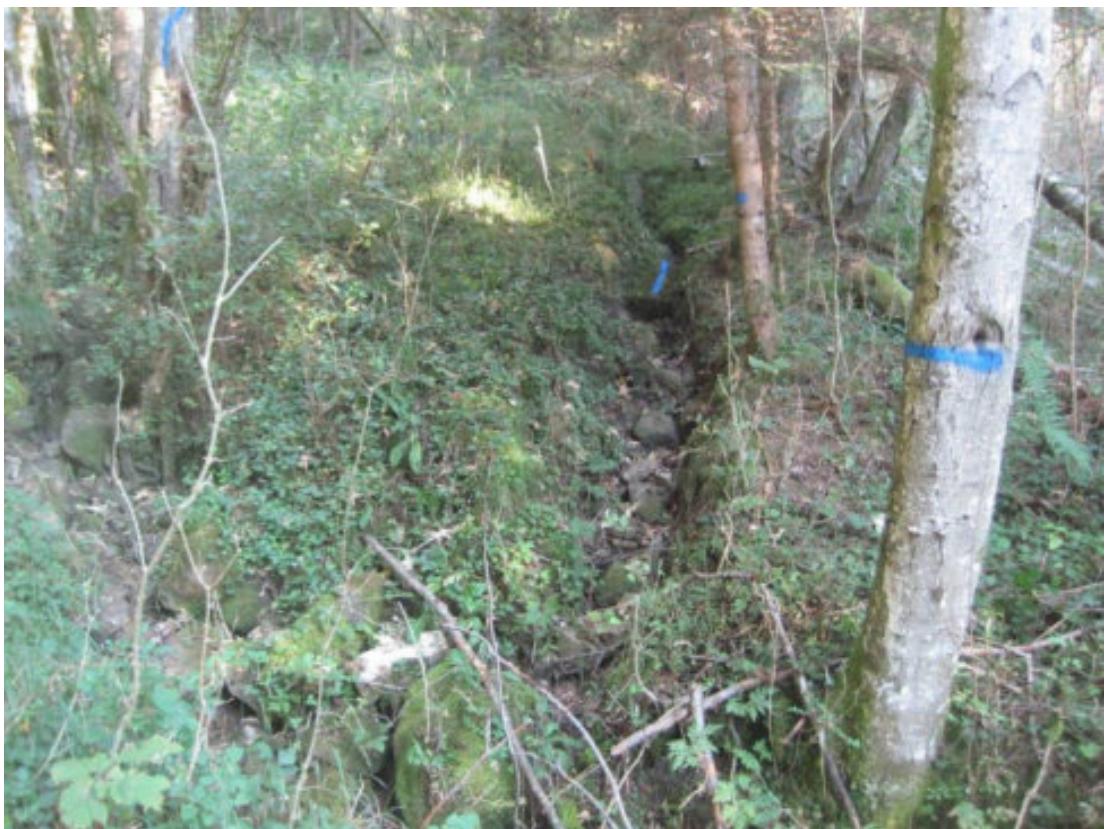
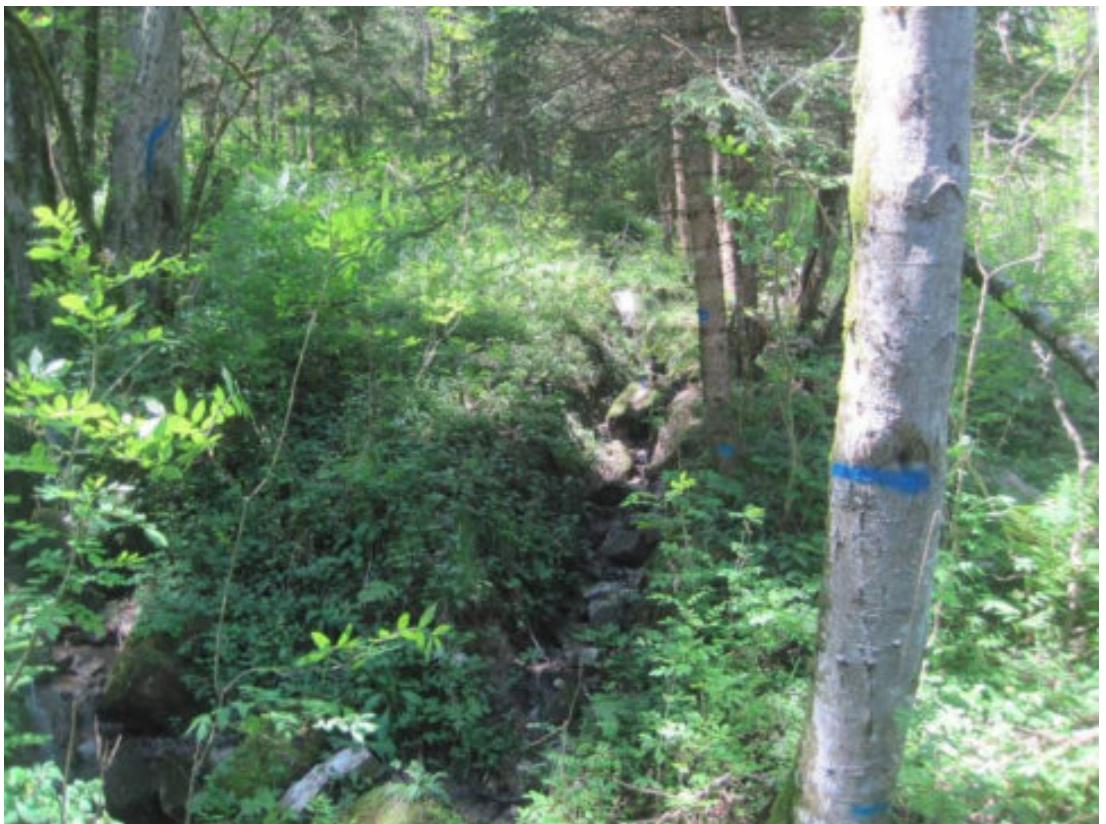
**Fotostandort 2**

An Westgrenze bei Zusammenfluss von zwei Gerinnen ca. 20 m oberhalb Maschinenweg.

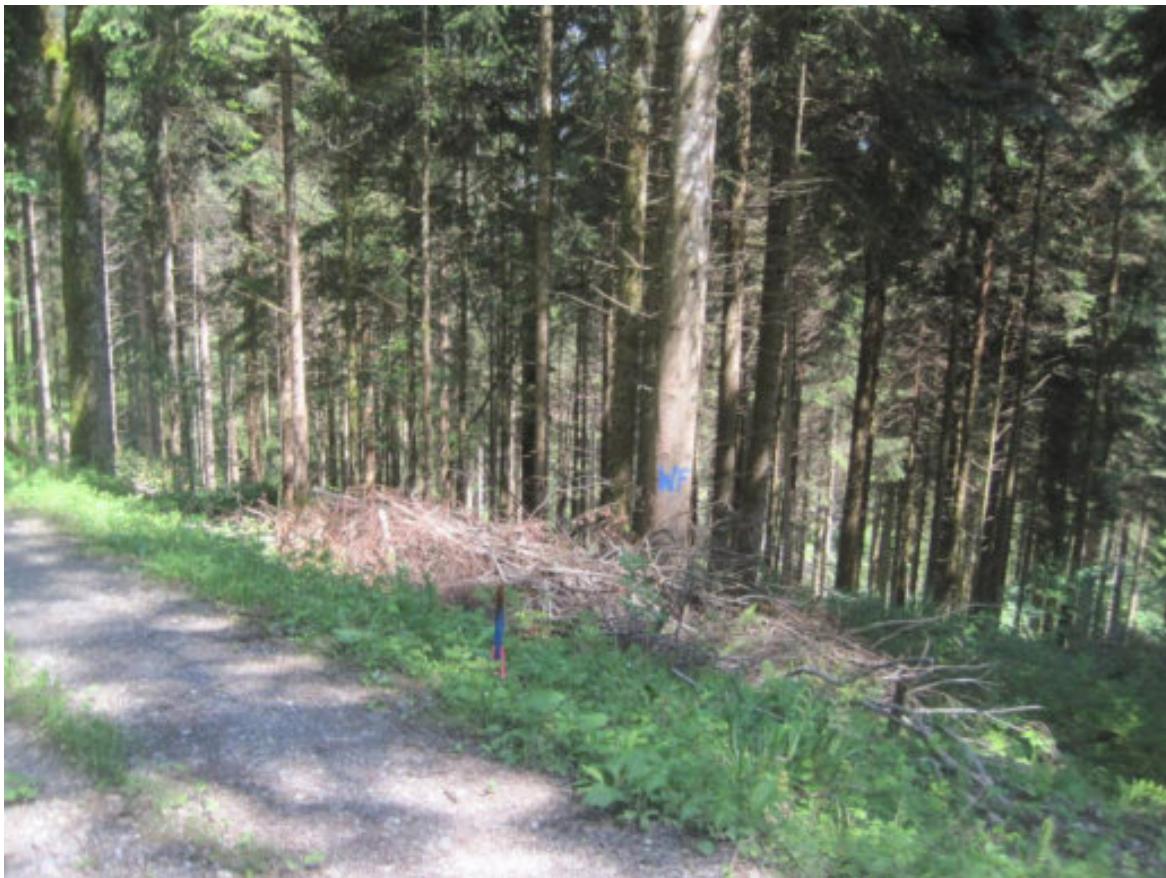
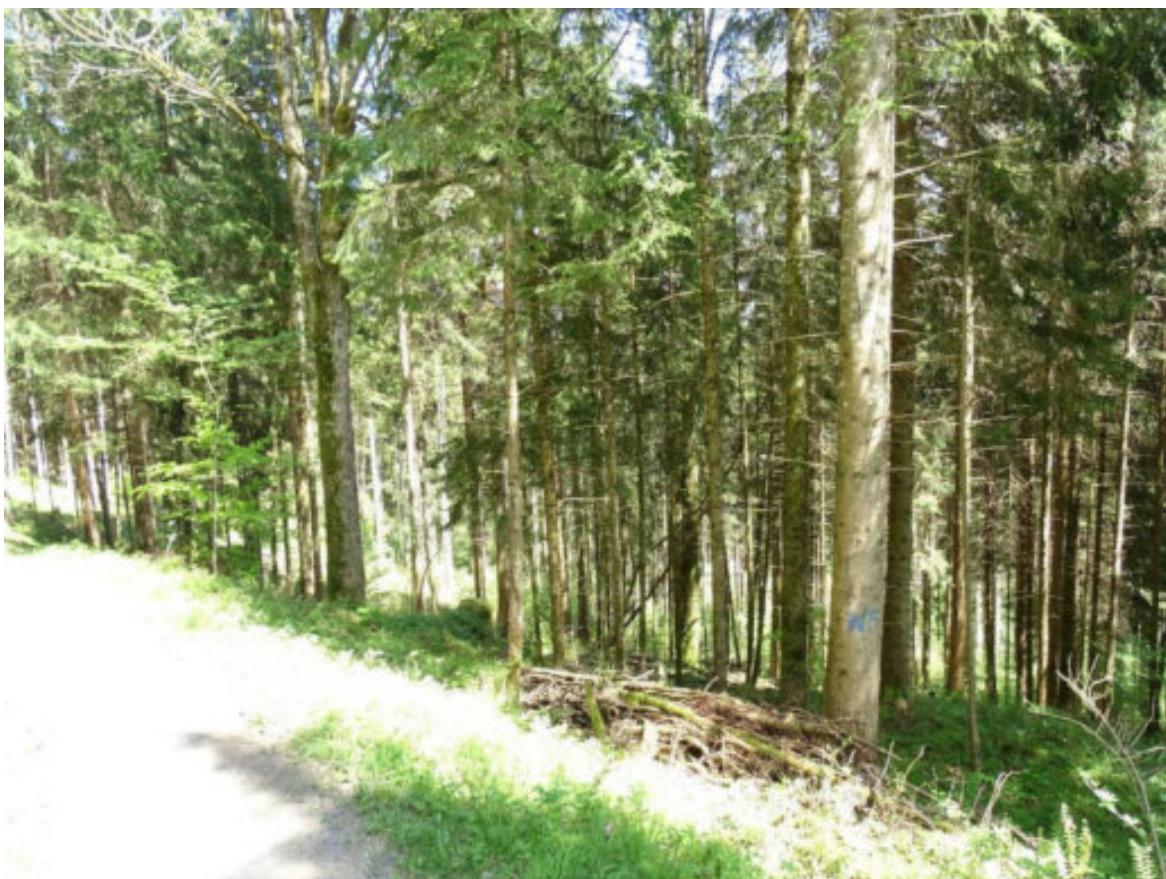
**Fotostandort 3**

Obere westliche Ecke an Hinterbrendenstrasse, 150 m oberhalb Abzweigung Dobruk.

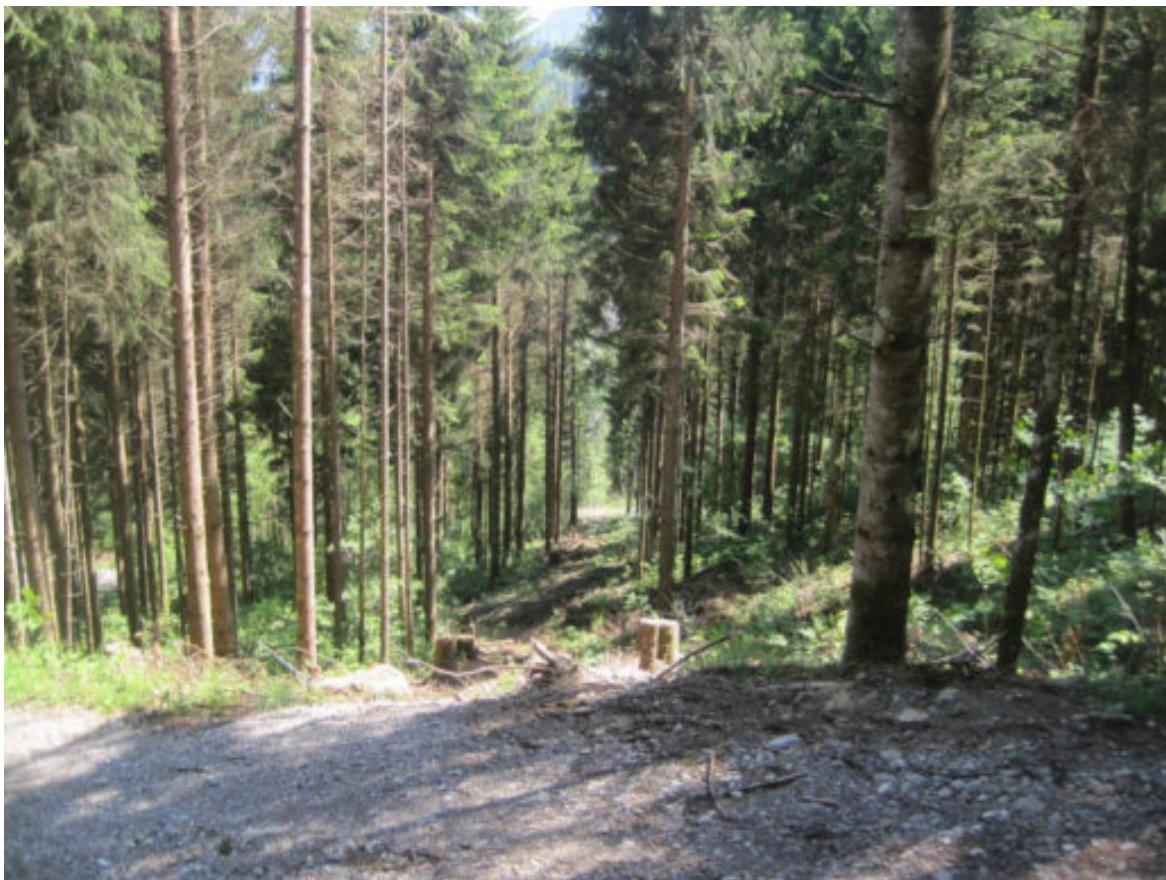
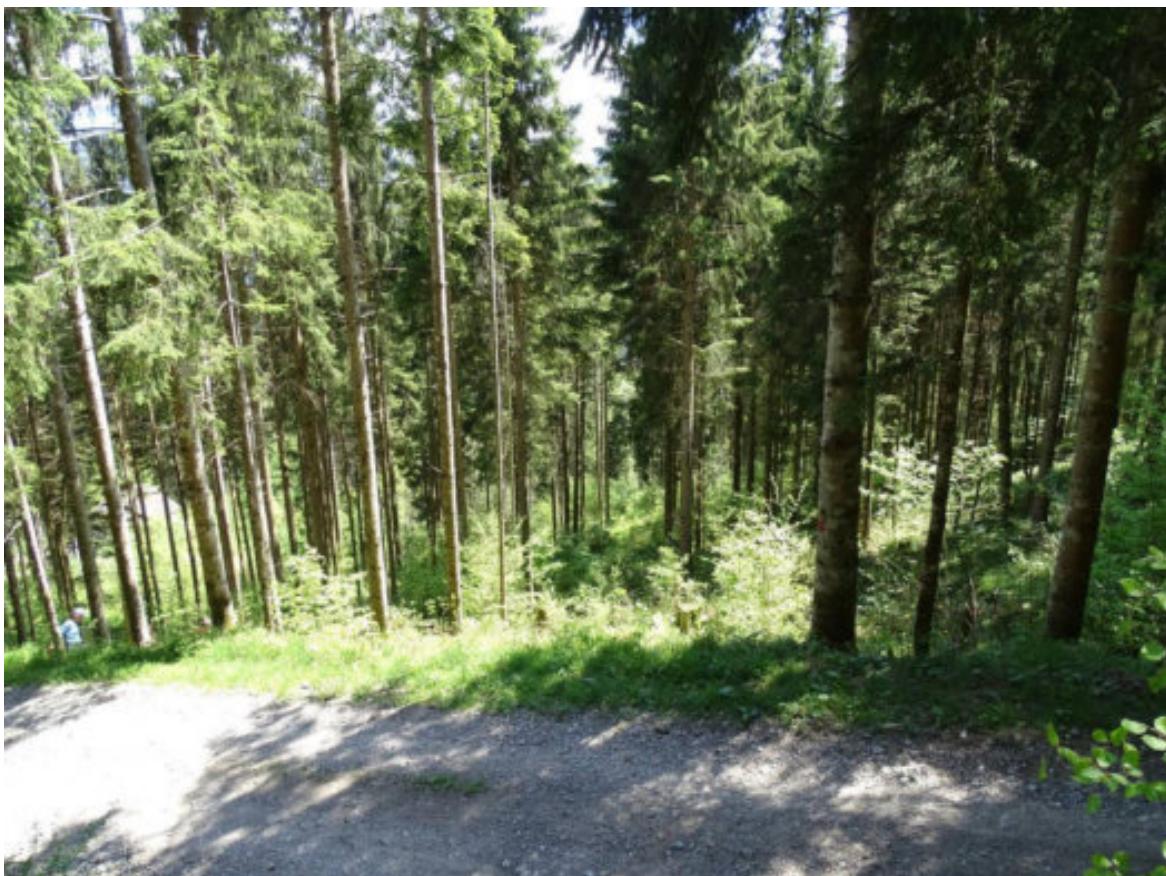
**Fotostandort 4**

Auf bergseitiger Böschung der Hinterbrendenstrasse. Blick abwärts durch Seillinie 2015.

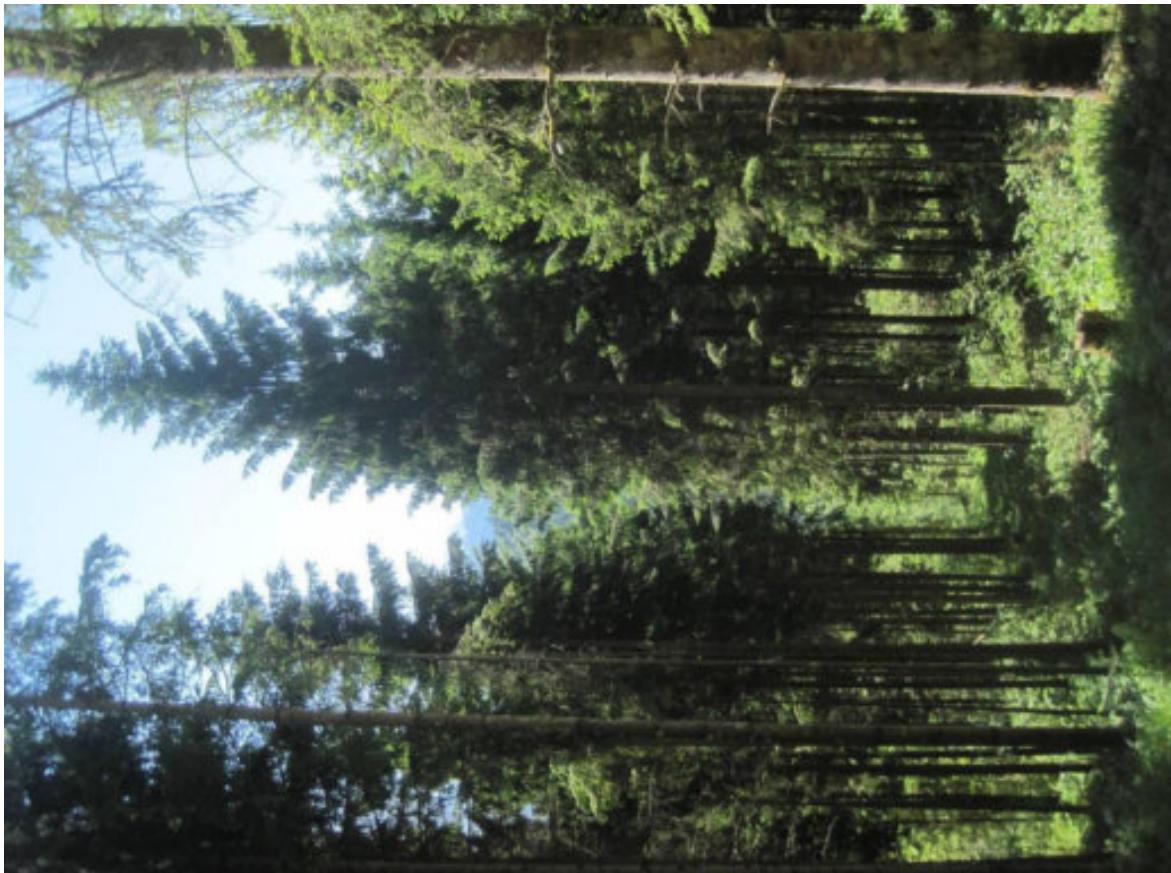
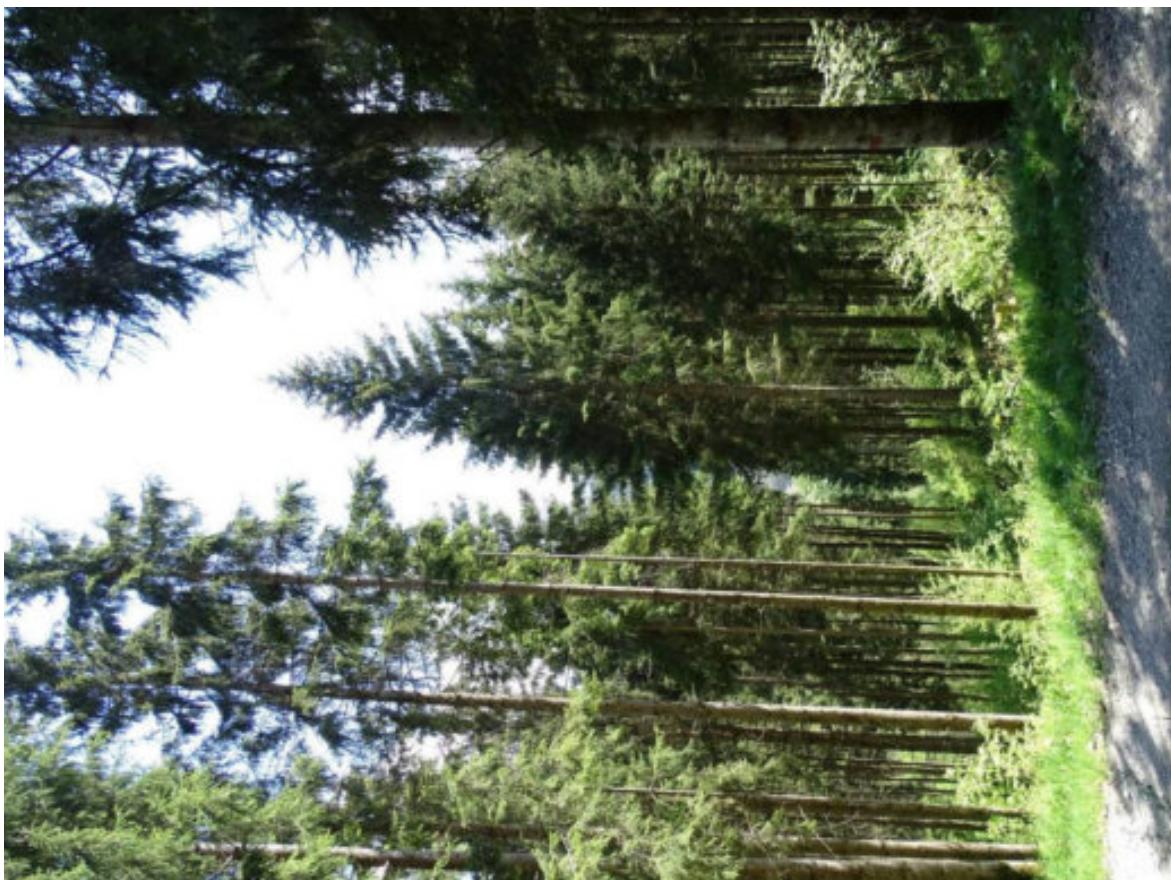
Fotostandort 4: Entwicklung der Kronen.

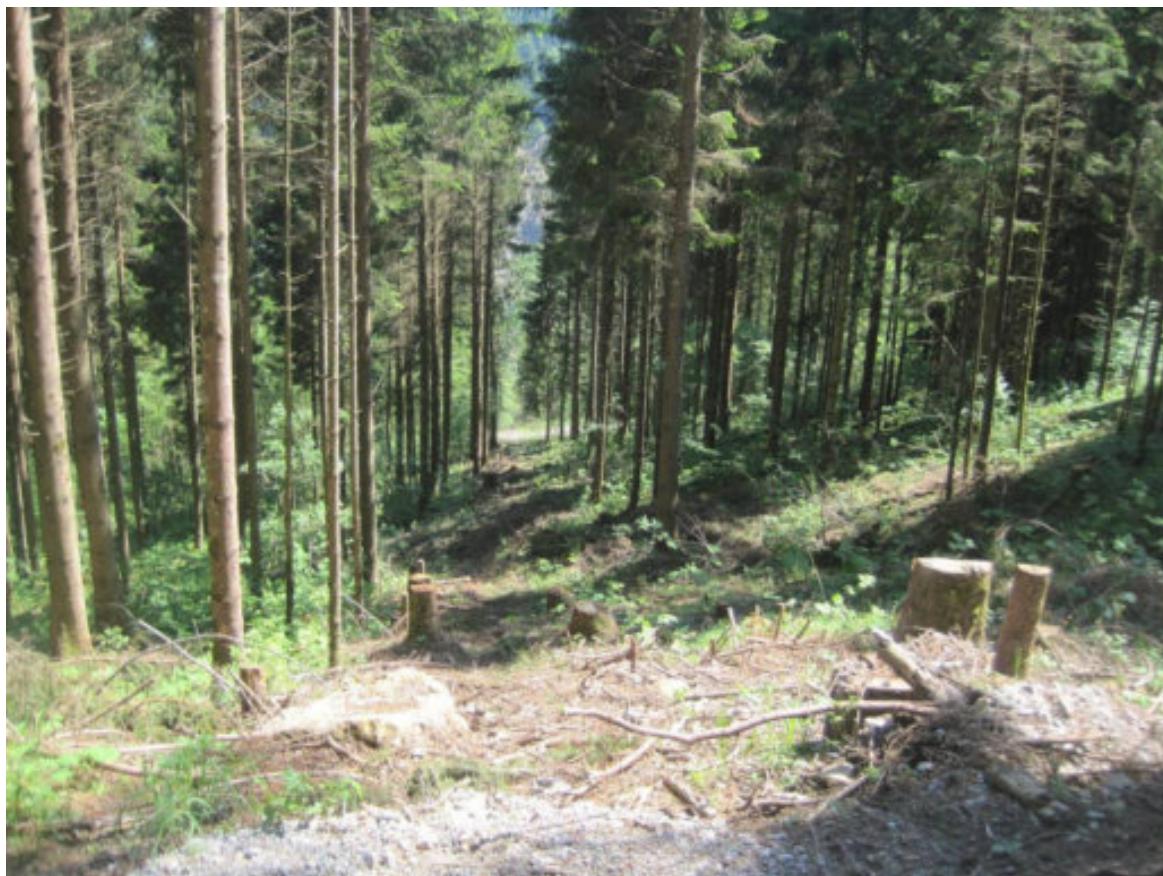
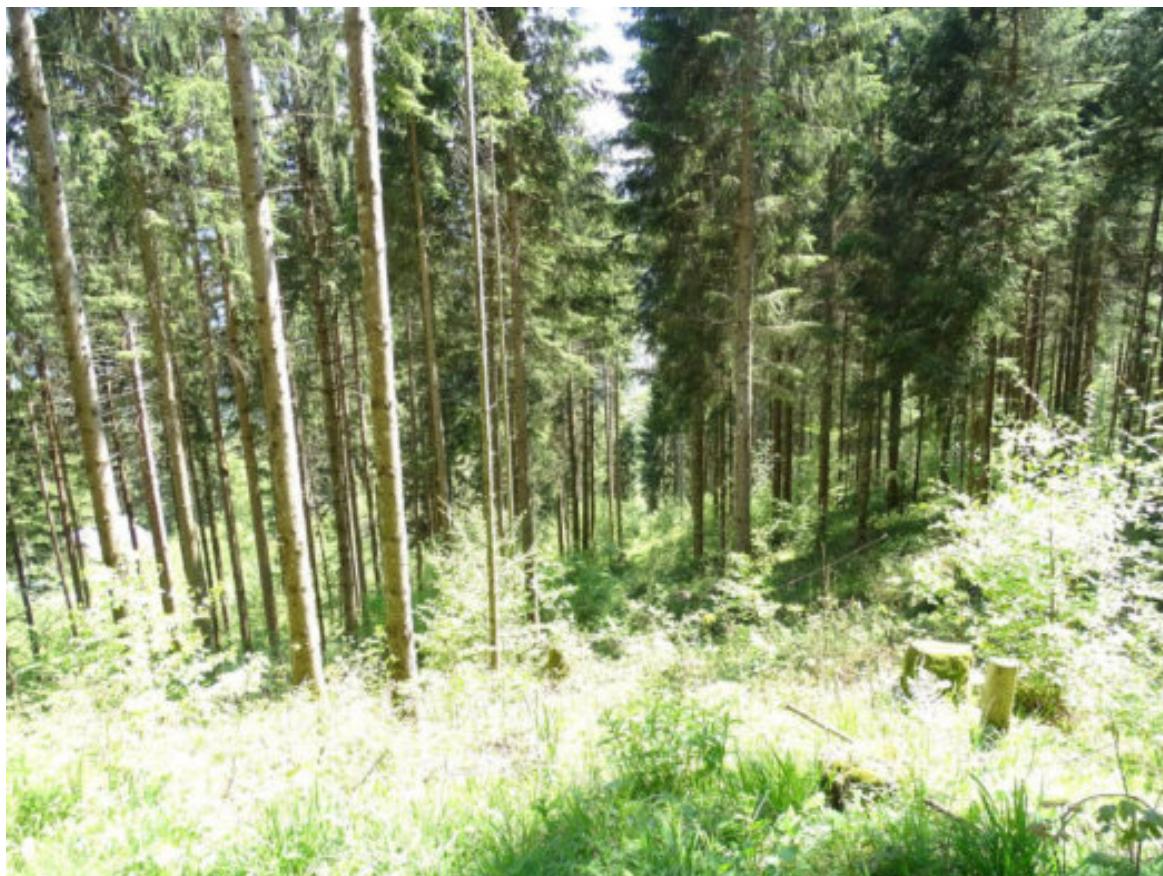
**Fotostandort 5**

Auf talseitigem Bankett der Hinterbrendenstrasse. Blick abwärts durch Seillinie 2015.

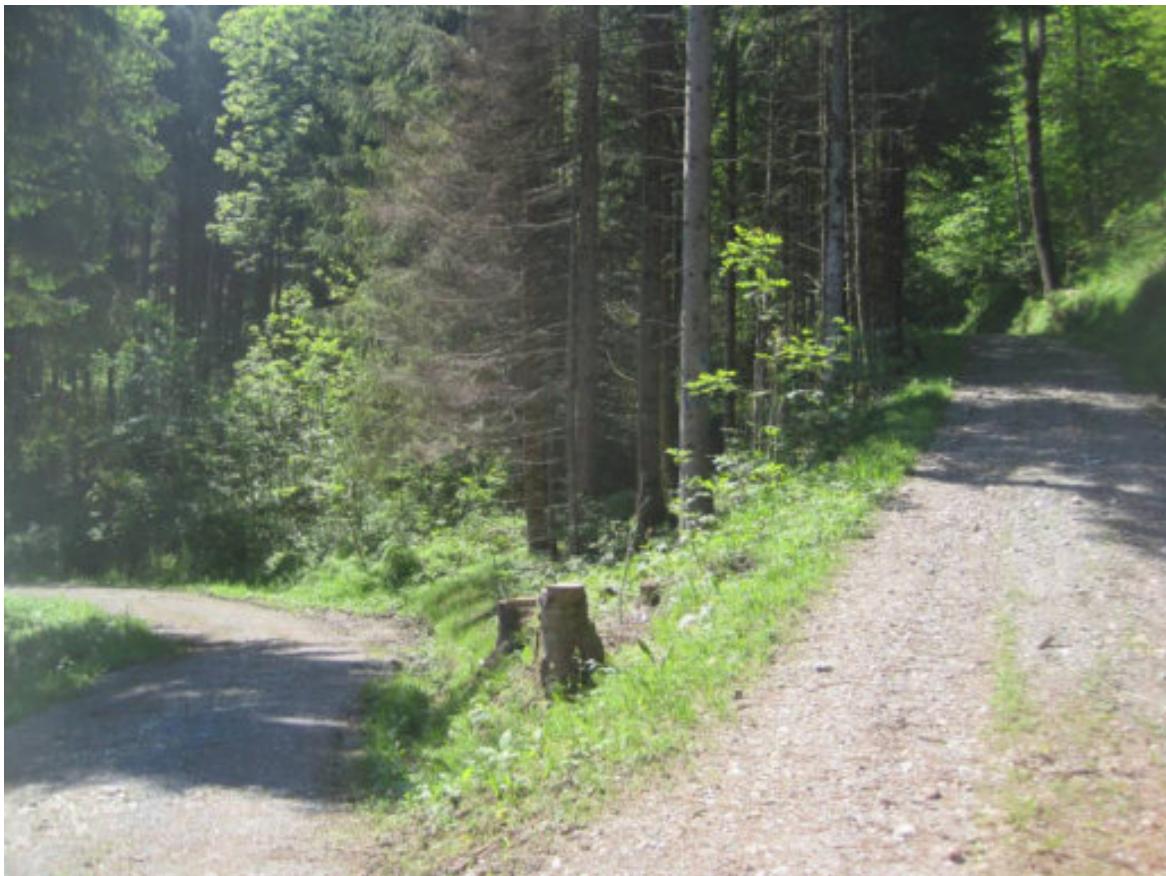
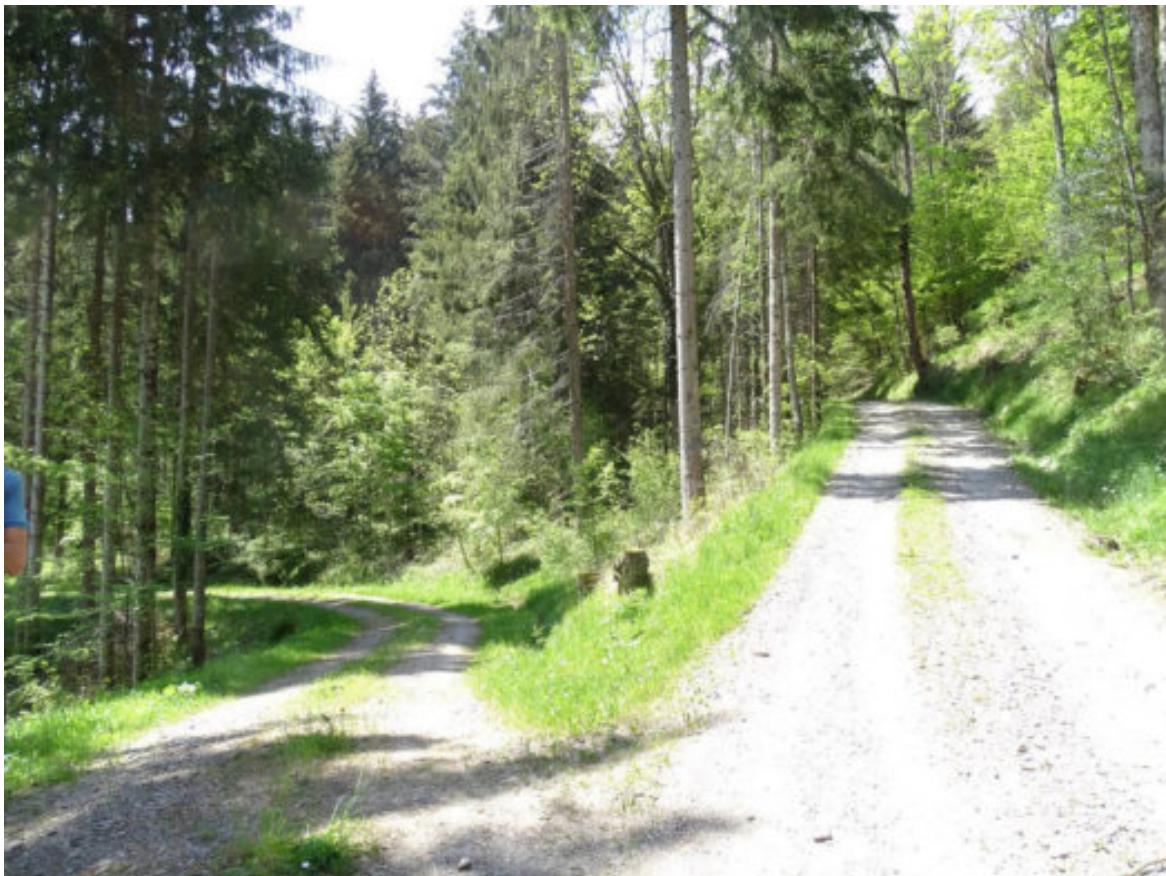
**Fotostandort 6**

Östliche Ecke bei Abzweigung Maschinenweg ab Hinterbrendenstrasse.

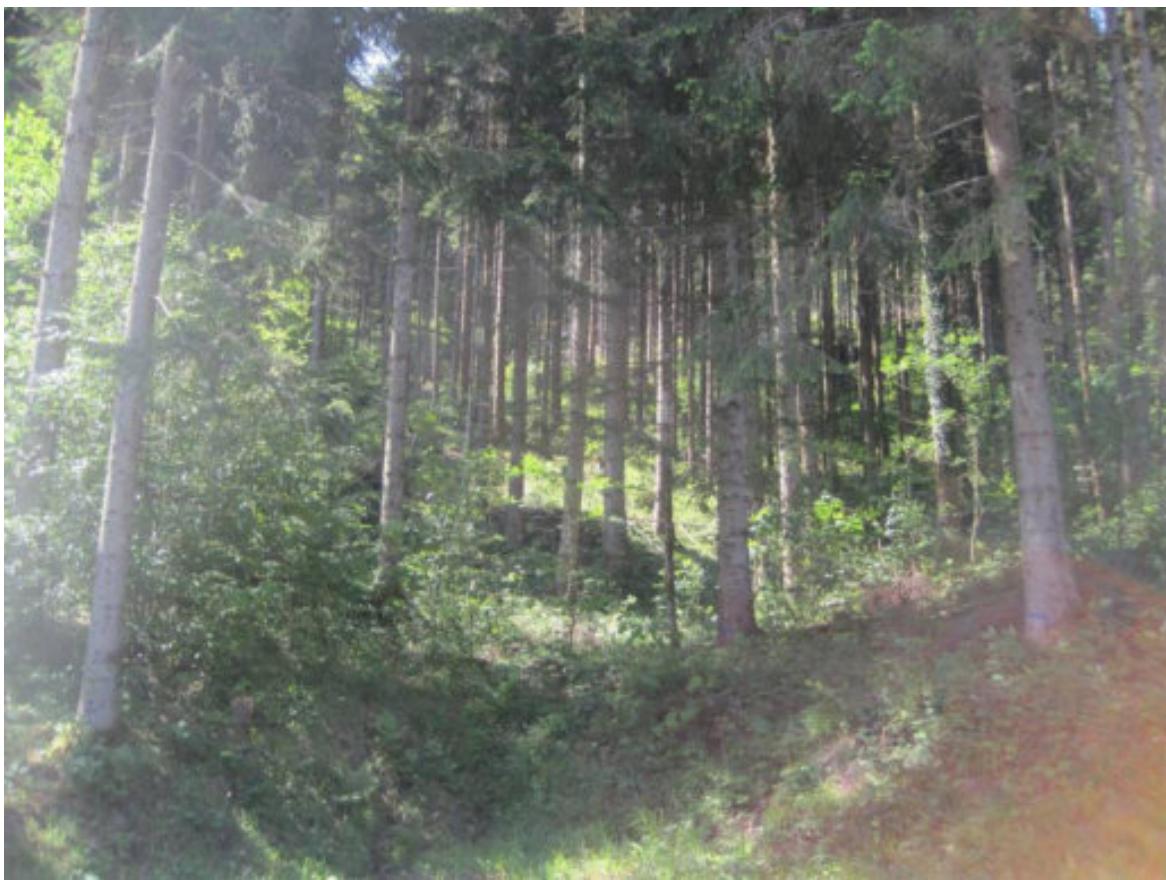
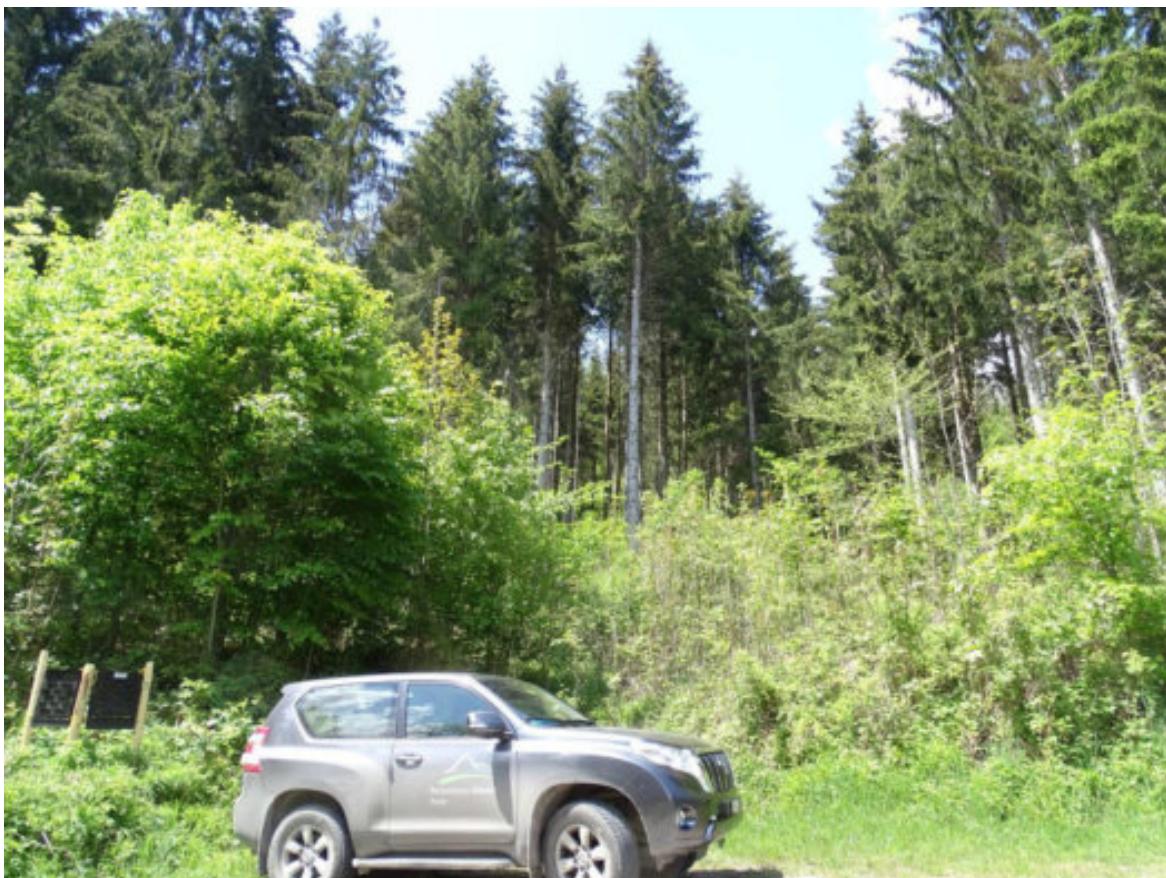
**Fotostandort 7**

Beim bergseitigen Kehrplatz auf Maschinenweg.

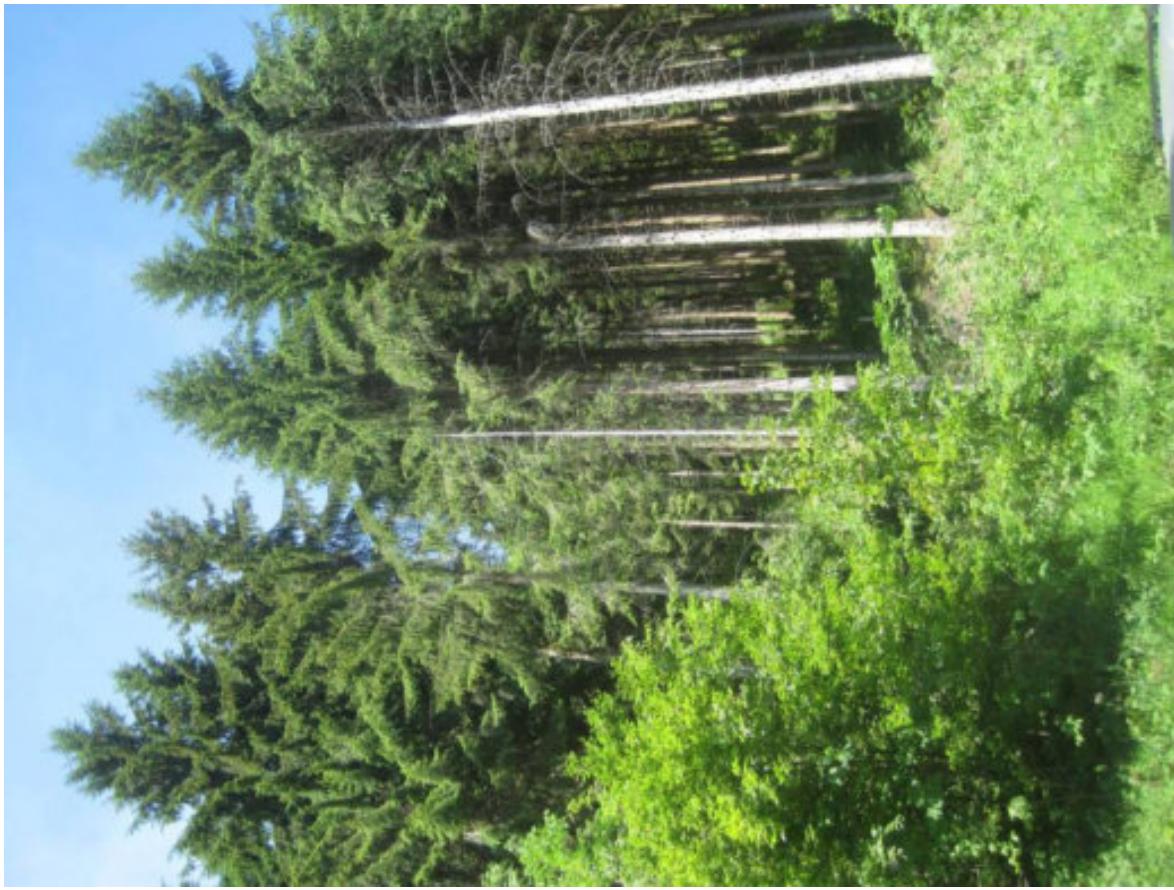
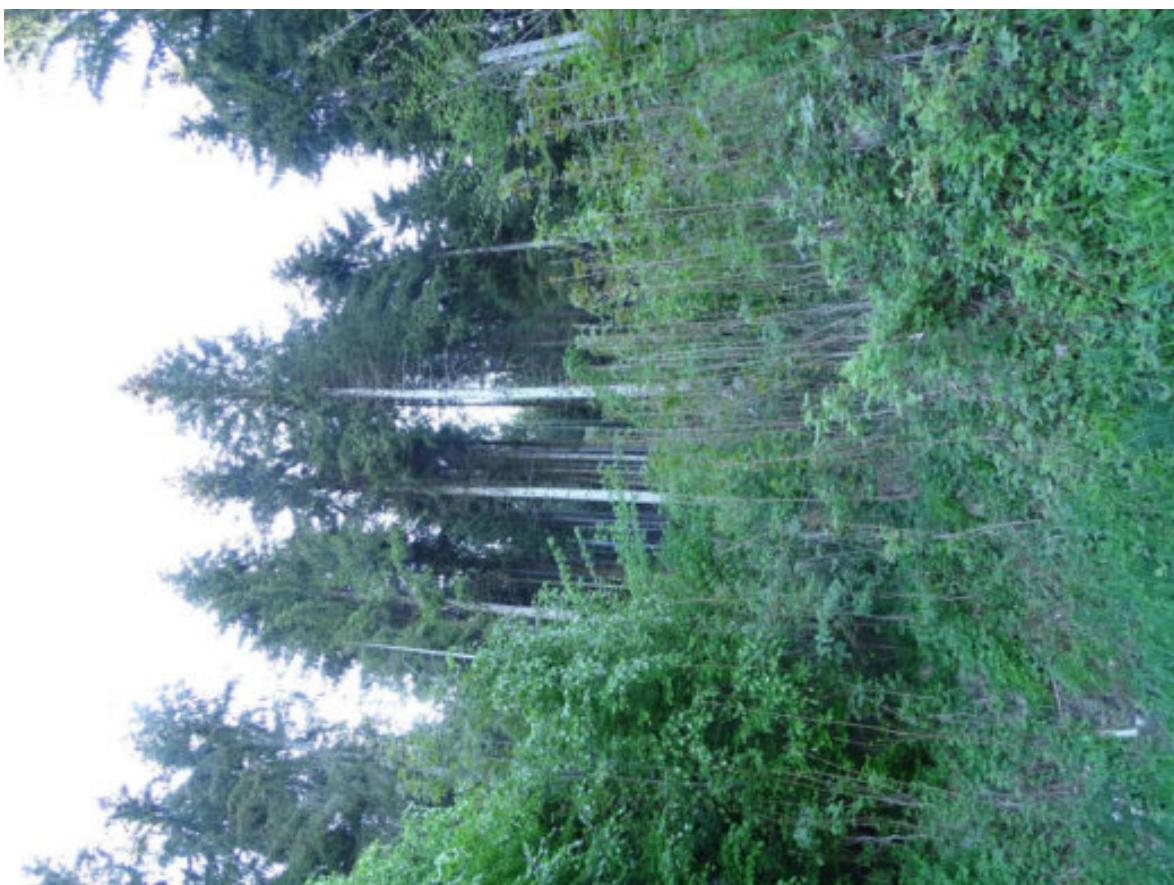
Fotostandort 7: Entwicklung der Kronen.

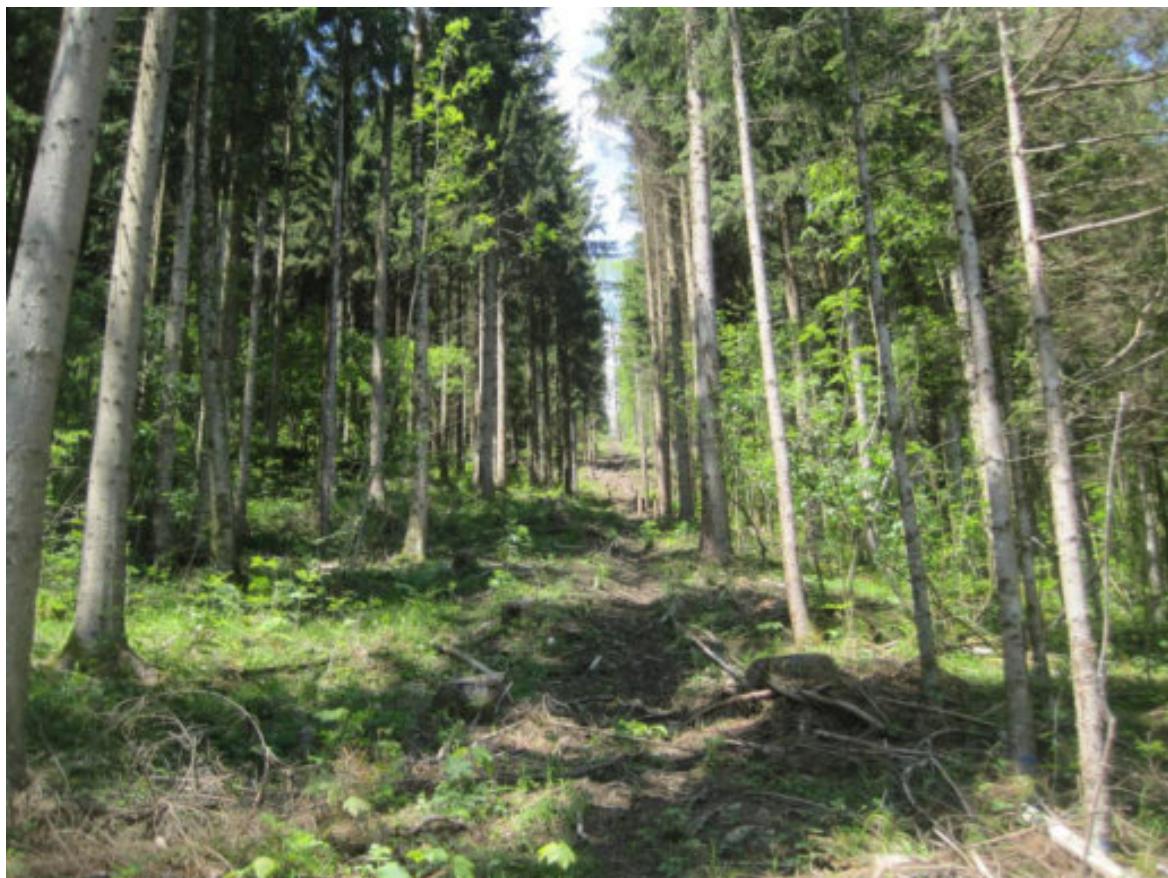
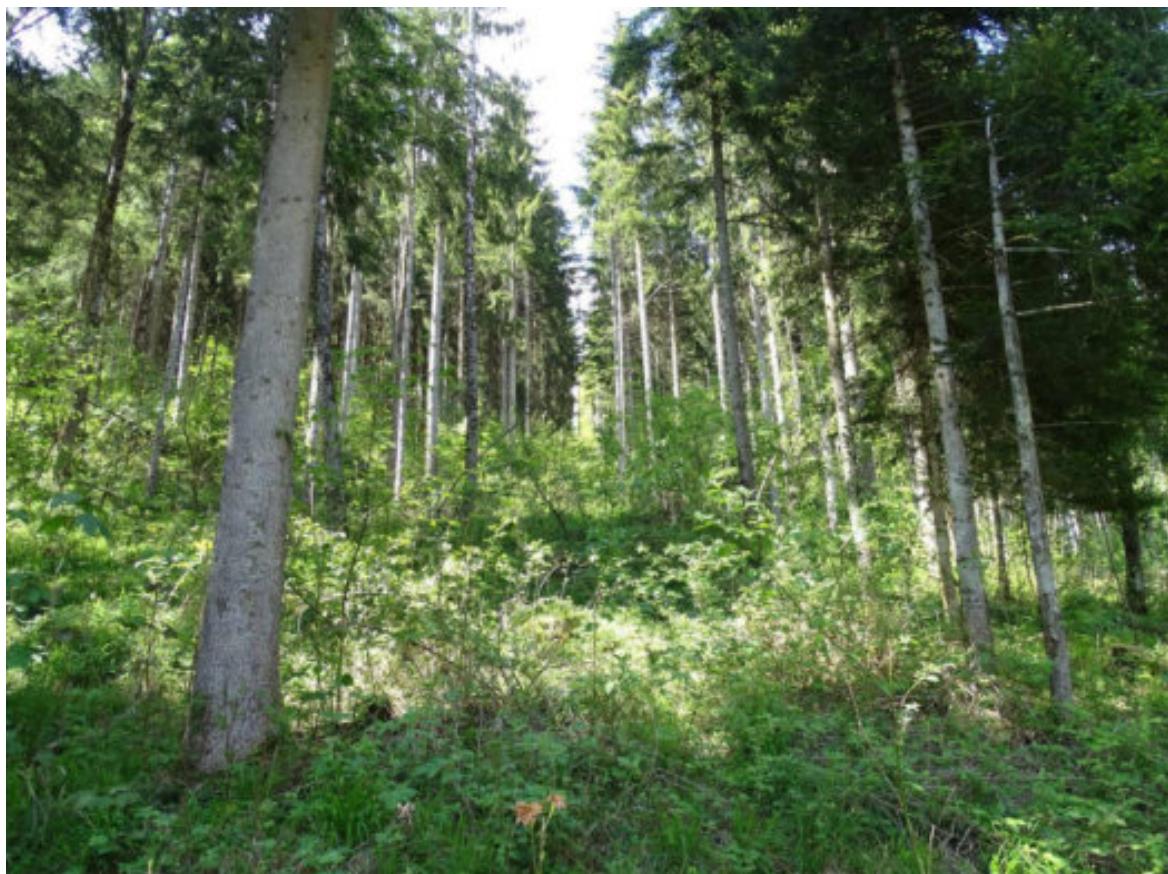
**Fotostandort 8 A**

Oberhalb Maschinenweg. Blick aufwärts durch Seillinie 2015.

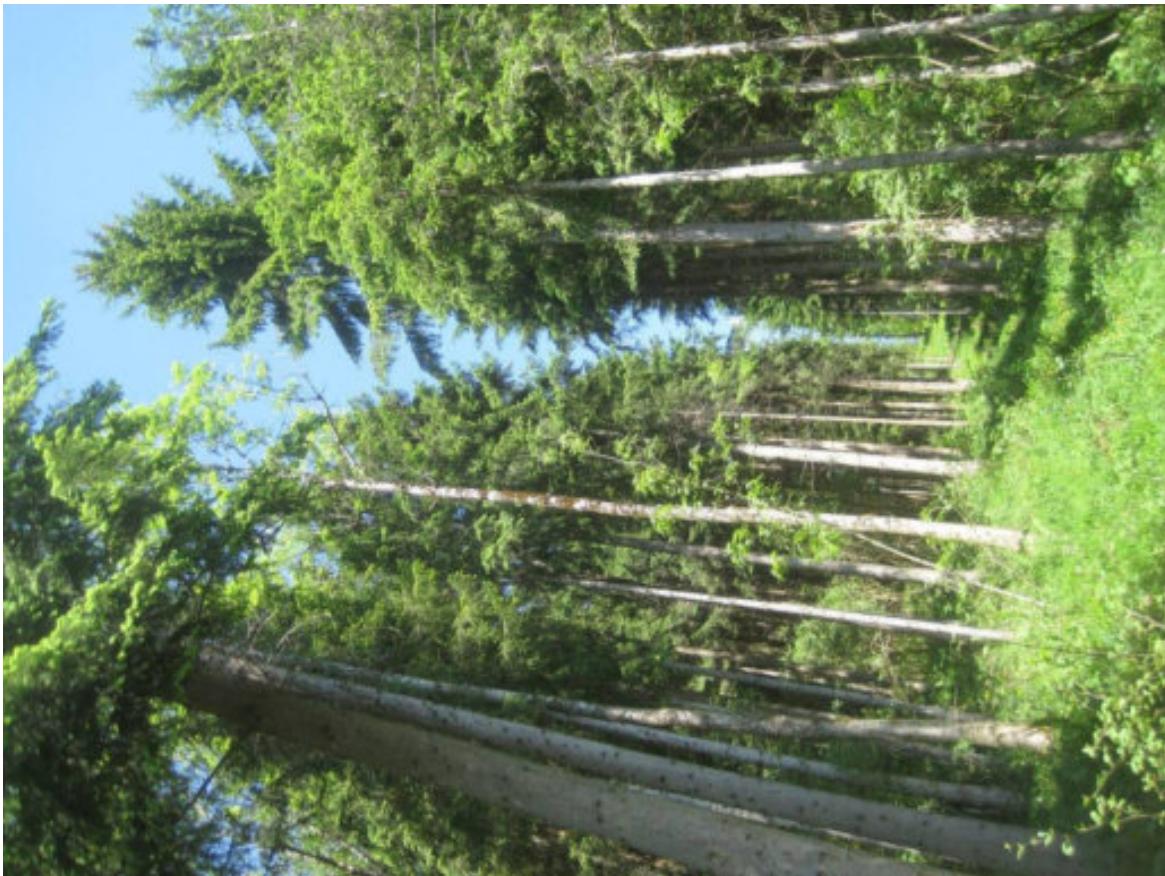
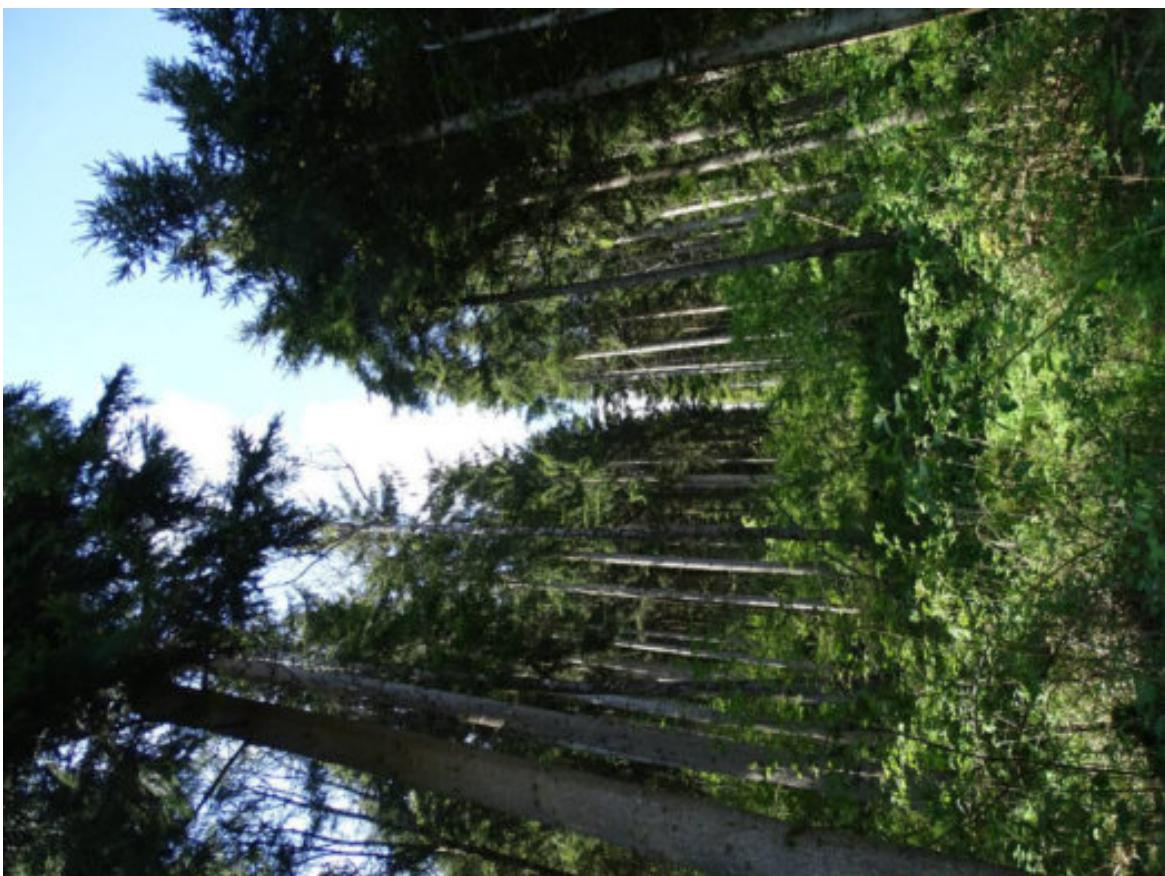
Fotostandort 8A: Entwicklung der Kronen.
