Nachhaltigkeit und Erfolgskontrolle im Schutzwald (NaiS)

## Weiserflächen-Netz Obwalden

**Weiserfläche: Hinterbrenden**

### Protokoll Zwischenbegehung 31.05.2021 ergänzt 04.04.2023

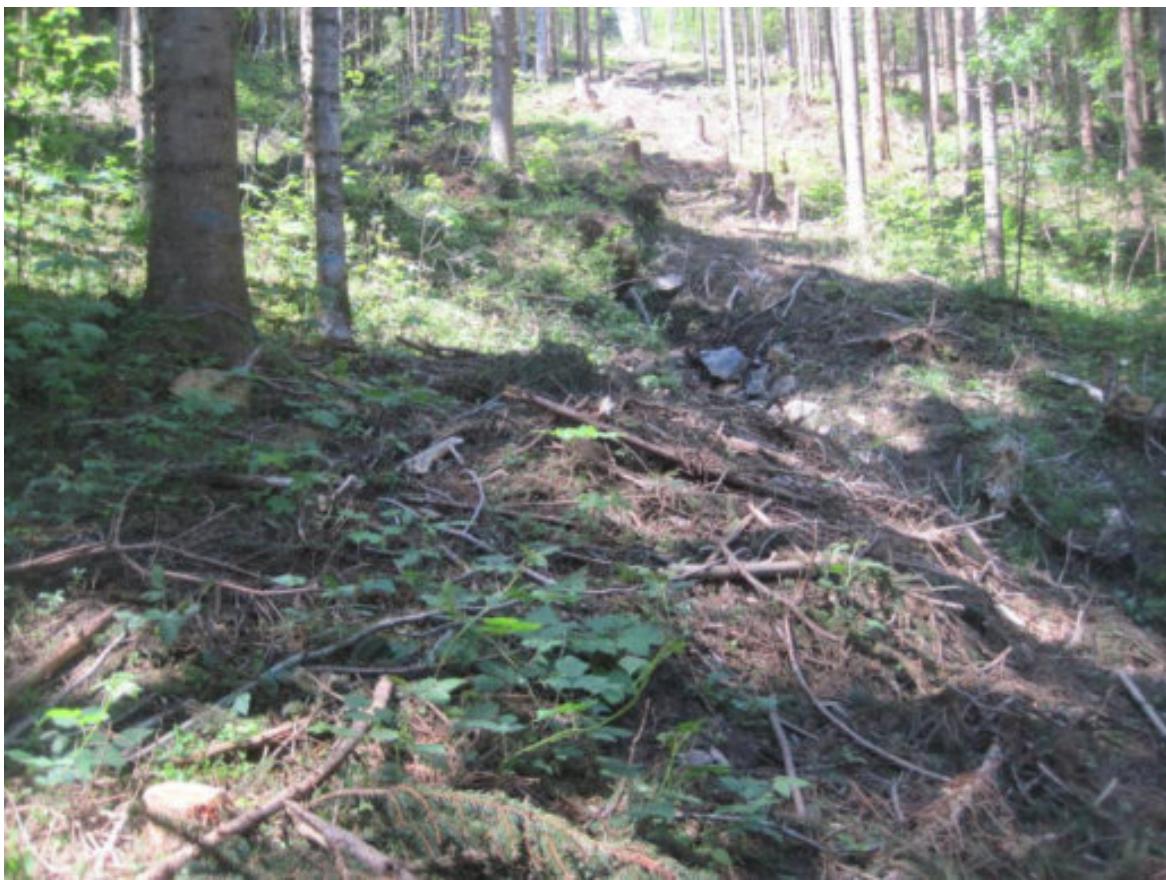
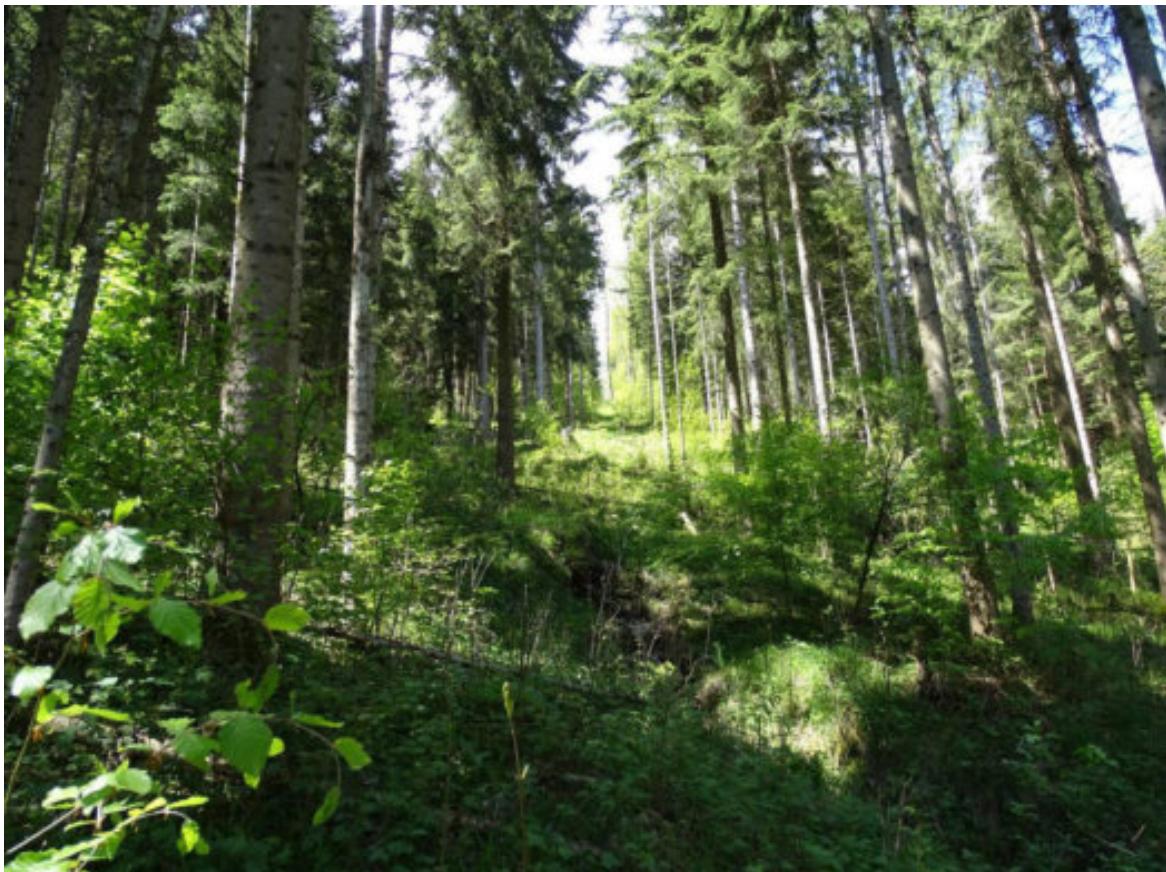
**Fotostandort 9 A**

Westlich von Fotostandort 9 Fichte mit Fotomarkierung: 2019, BHD 33 cm, **2023: BHD 40 cm**

Auf Seillinie ca. 40 m unter Hinterbrendenstrasse. Blick aufwärts.

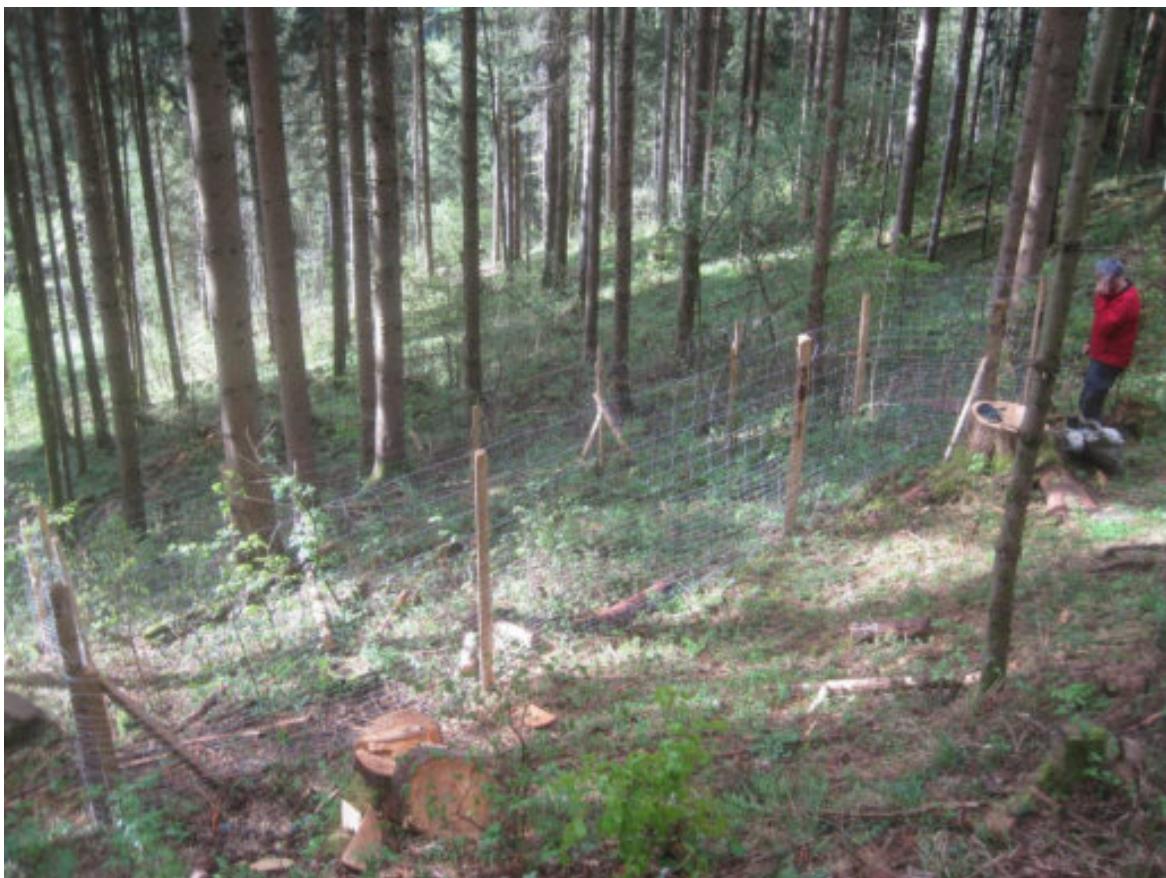
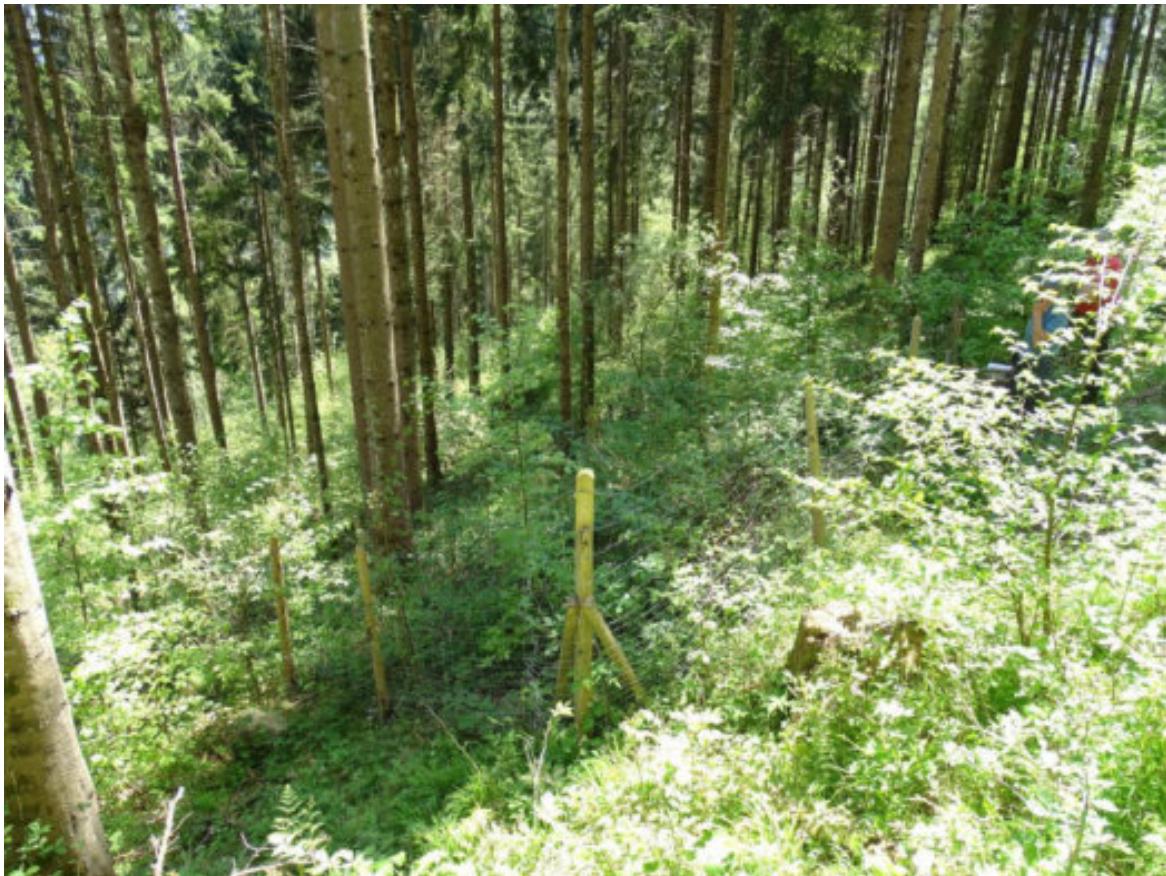
**Fotostandort 10**

Der Unterschied zwischen der Verjüngung innerhalb und ausserhalb des Kontrollzaunes ist sichtbar aber nicht ausserordentlich gross. Auch ausserhalb wachsen einzelne unverbissene Bäume auf, um einen +/- stabilen Nachwuchs sicherzustellen.

Bei Kontrollzaun. Blick in Richtung Süd-Westen.

Kontrollzaun:  Kontrollzaun kontrollieren und wenn nötig unterhalten  
 Aufnahme der Verjüngung im Kontrollzaun jeweils im April vor der nächsten Zwischenbegehung, organisiert durch A. von Moos
