Nachhaltigkeit und Erfolgskontrolle im Schutzwald (NaiS)

## Weiserflächen-Netz Obwalden

**Weiserfläche: Rafgarten**

**Protokoll Zwischenbegehung ...10.11.2010.. (Datum)**

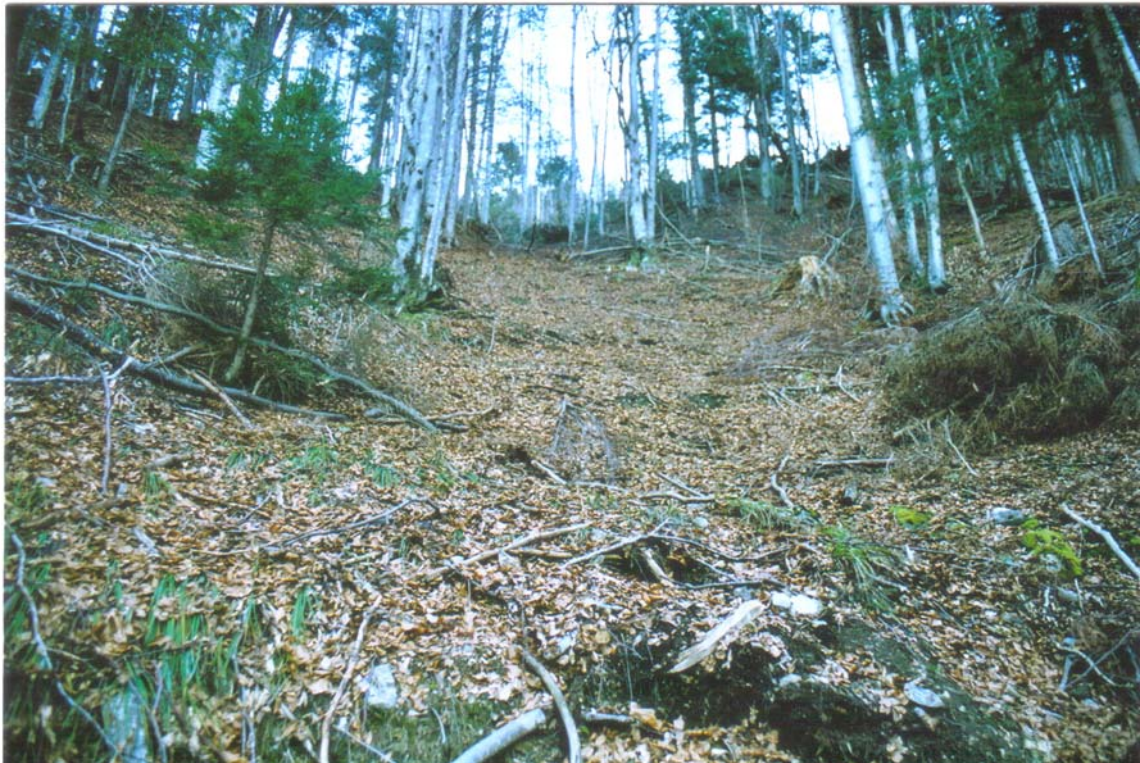
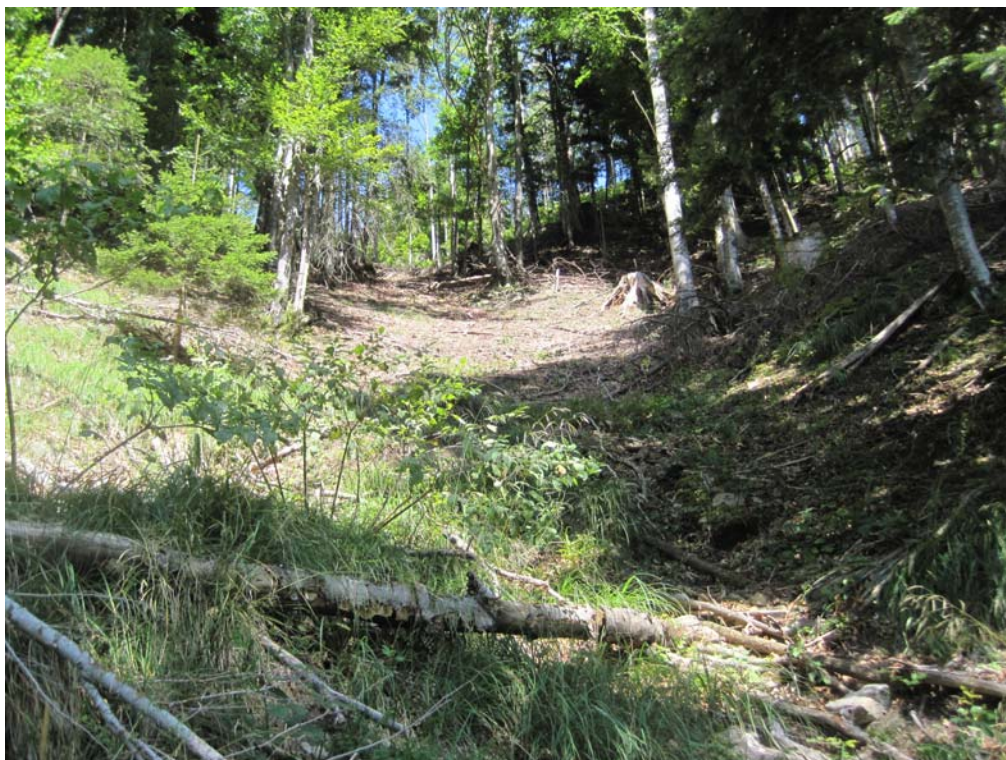
**Fotostandort 5**

- **Bereich Foto 5:** Der am 11.6.2008 beobachtete zahlreiche Anwuchs und Aufwuchs von Bu ist vorhanden aber sehr stark verbissen. Der damals vorhandene vereinzelte Ta-Anwuchs ist nicht mehr vorhanden. Grund: Wild, evt. auch Trockenheit und Auswaschung auf rauen Stellen.

Blick von unterer Abgrenzung hangaufwärts nach den Holzschlägen von 2006 und 2007.  
Entwicklung verbleibender Bestand und Verjüngung?

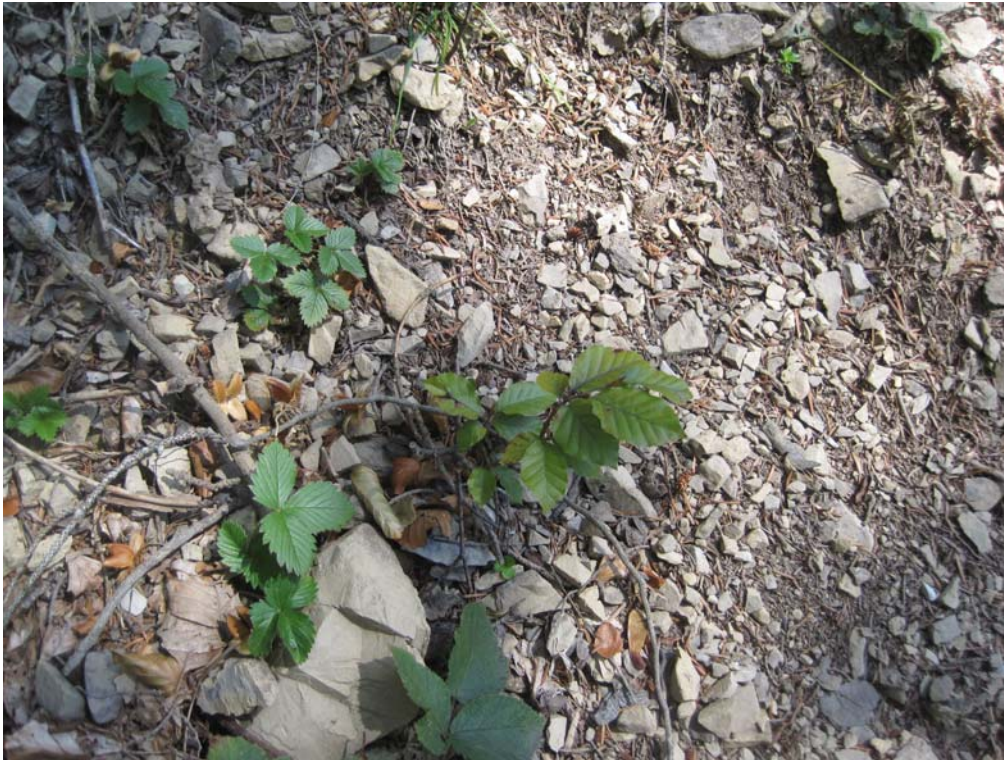
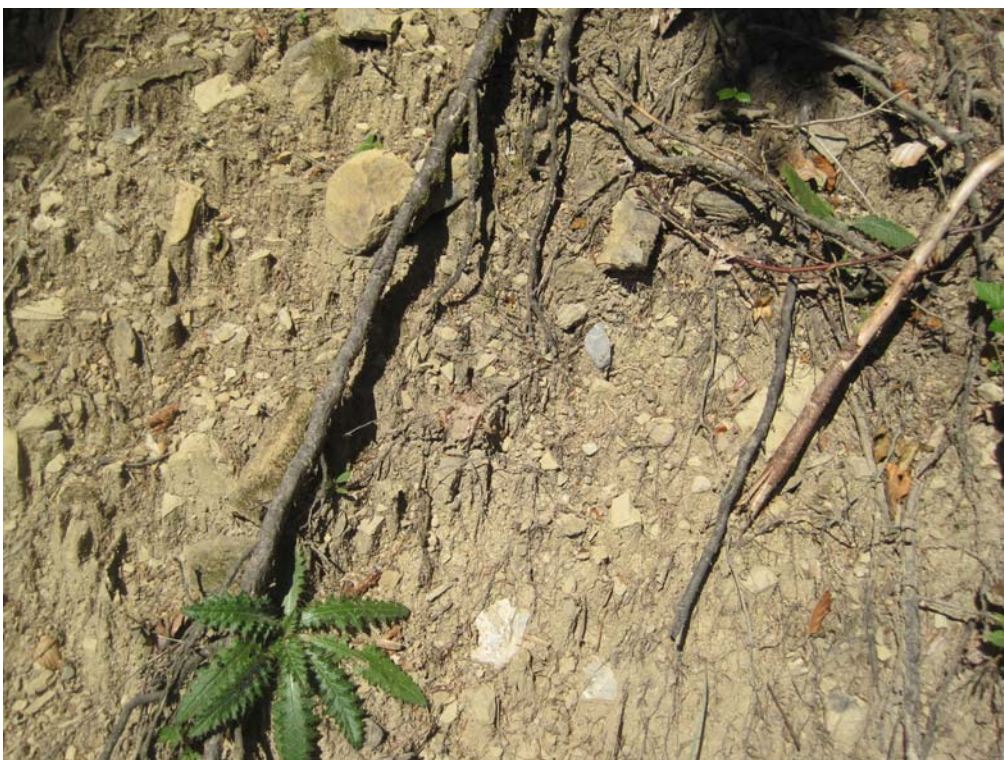
**Bei Fotostandort 5**

Sehr spärliche Verjüngung.

Gründe: Austrocknung, Auswaschung, Wild?

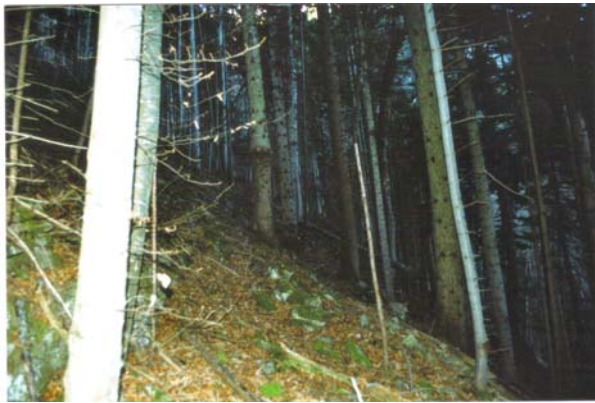
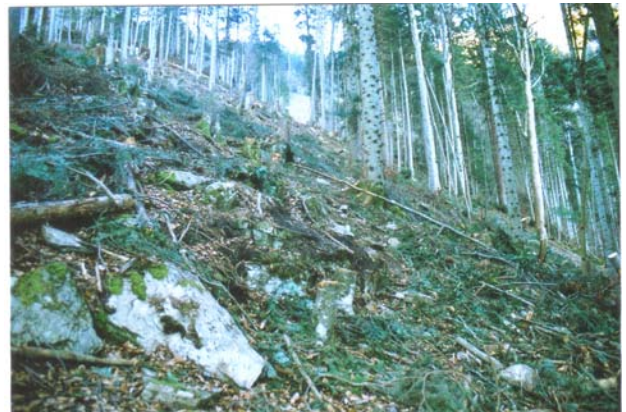
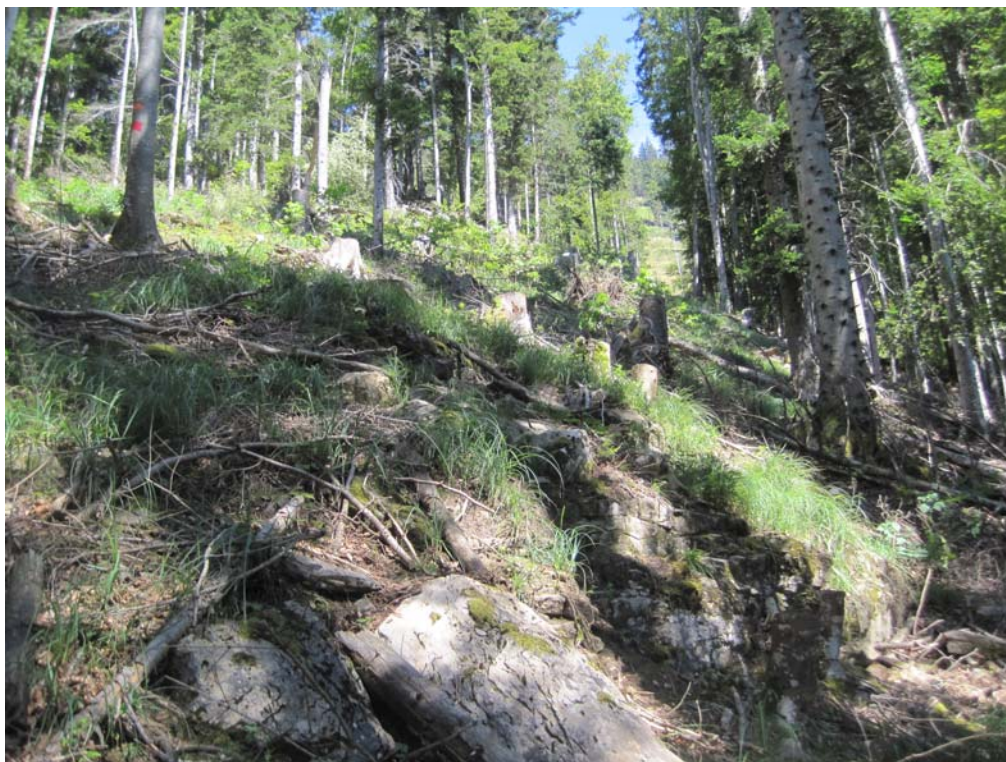
### Fotostandort 6

- **Bereich Foto 6:** vorhandener Anwuchs und Aufwuchs Es, Bu, BAh ist stark verbissen.
- Die Ränder entlang der 2006 und 2007 ausgeführten Seillinien und der übrige Wald sind stabil.

Blick von unterem nördlichen Eckpunkt hangaufwärts Richtung Osten.  
Entwicklung verbleibender Bestand und Verjüngung?

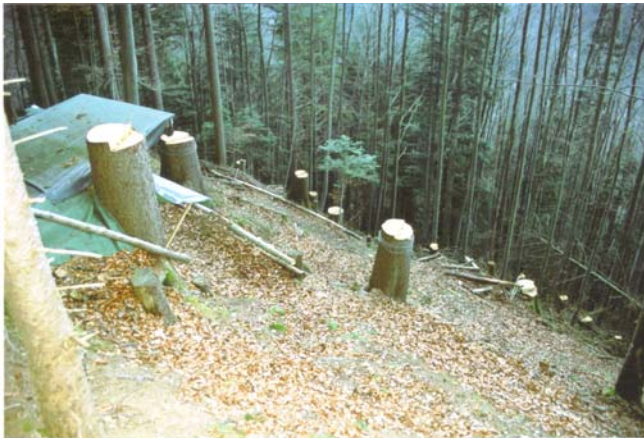
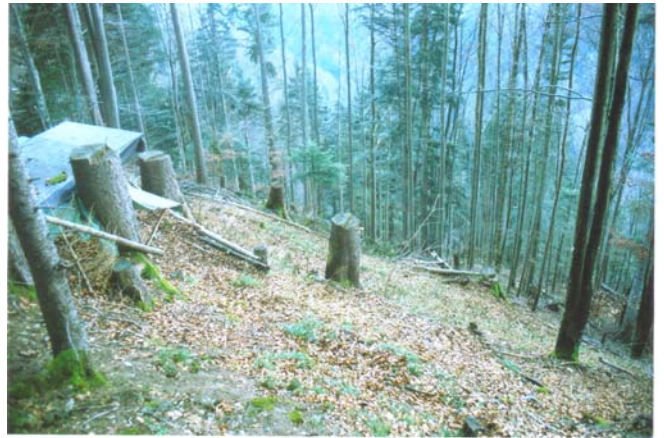
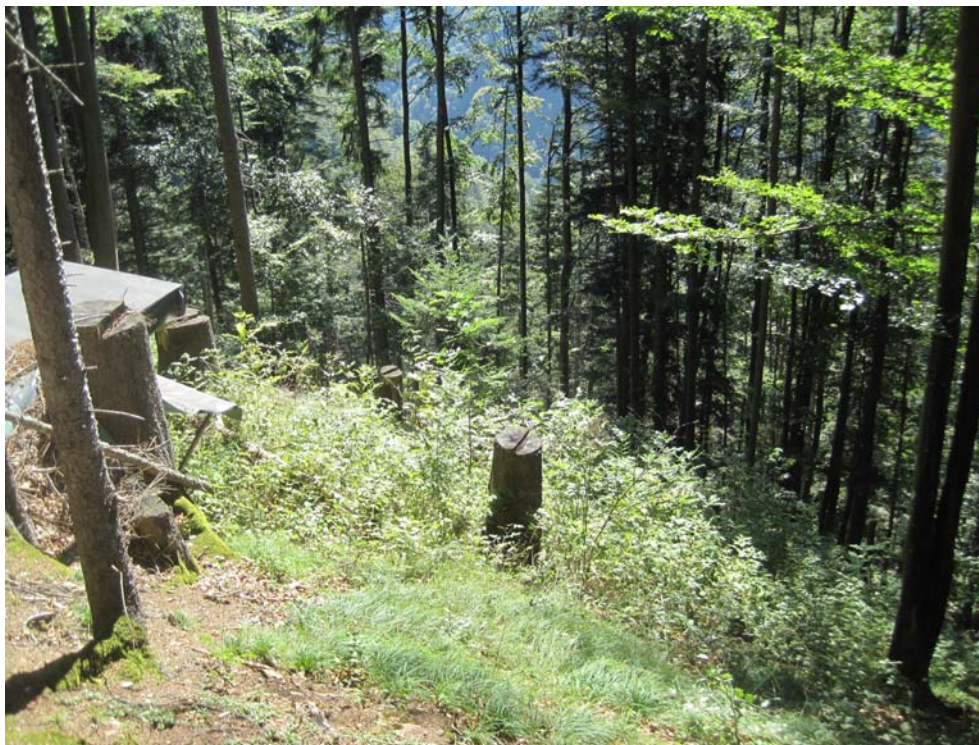
**Fotostandort 9**

Blick in Verjüngungsöffnung nach Käferholzerei 2004. Nach 3 Jahren ist erst sehr wenig Verjüngung sichtbar.

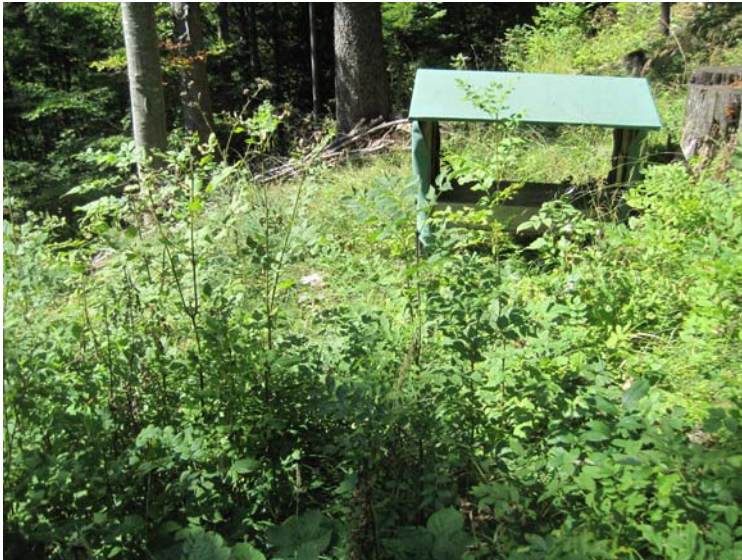
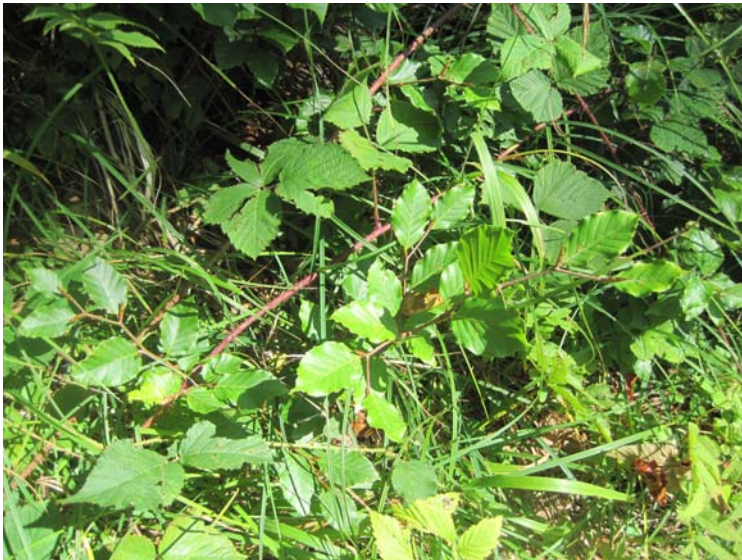
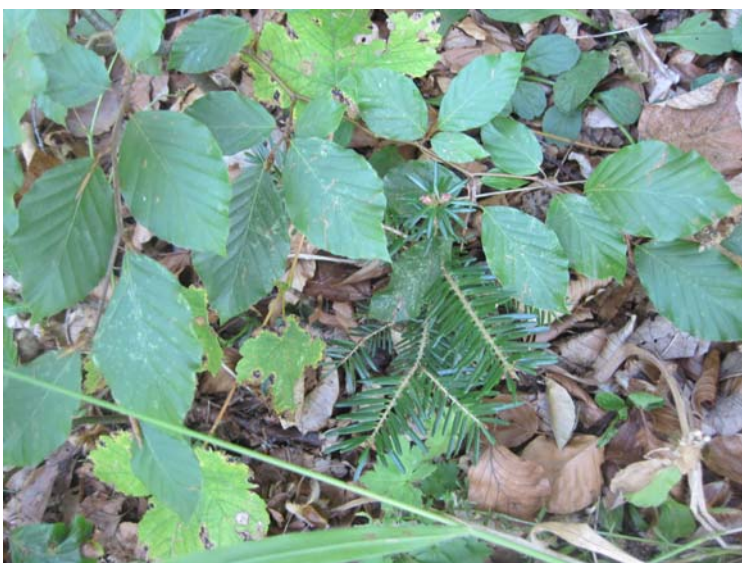
**Fotostandort 10**

Junge Eschen, Buchen und Weisstannen in 7-jähriger Öffnung.  
Entwicklung der Verjüngung und Wildeinfluss?  
31.8.2011
