Nachhaltigkeit und Erfolgskontrolle im Schutzwald (NaiS)

Weiserflächen-Netz Obwalden

Weiserfläche: Vorder Langiswald

Protokoll Zwischenbegehung 08. Mai 2017

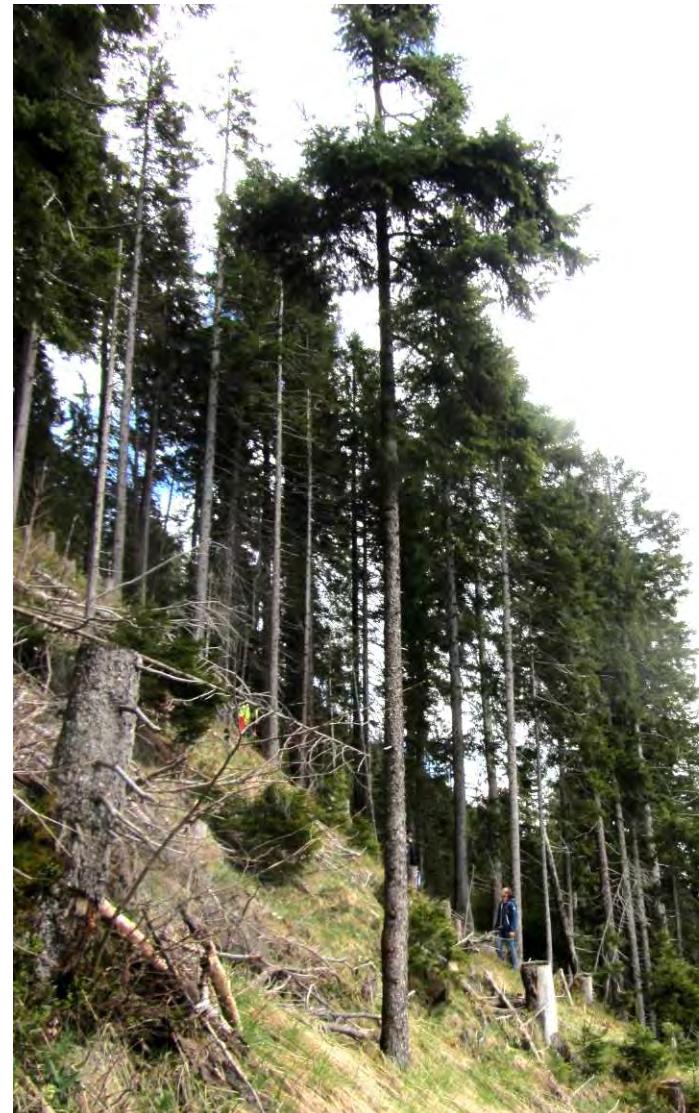
Fotostandort 2: Blick von Westen in die Fläche mit den fälschlicherweise gefällten Bäumen und auf den neuen Schlagrand 06.05.2015

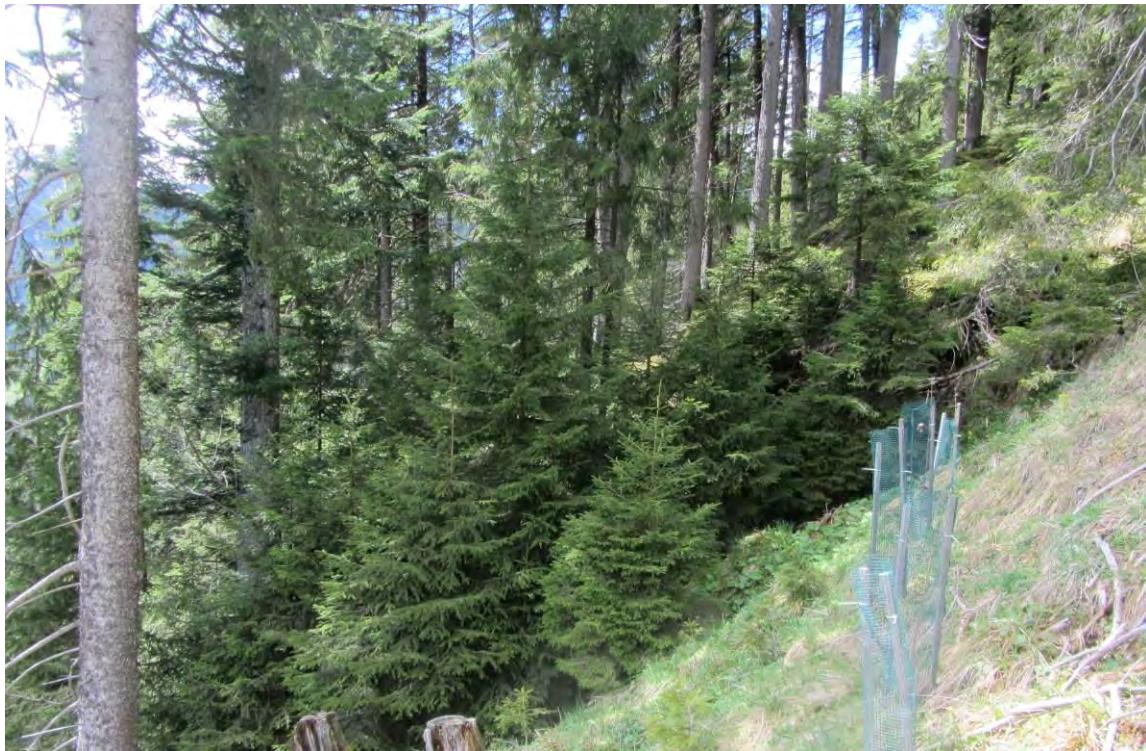
F3: Gute Entwicklung des Fi-Aufwuchses. Endtriebe der gepflanzten Bergahorne in den Einzelschützen sind verbissen.

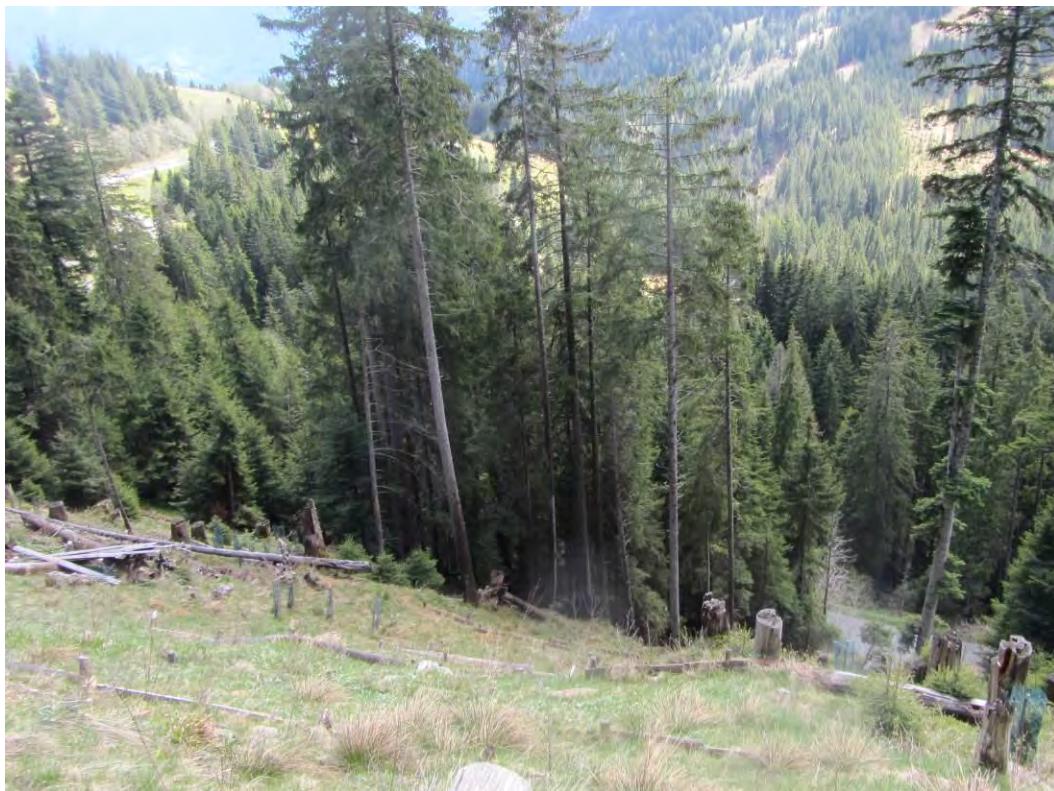
Rutschung: Der Erfolg der Weidenstecklinge im Rutschverbau ist nicht befriedigend. Es wird vermutet, dass die Wahl der schmalblättrigen Weide für diese Höhenlage ungeeignet ist und man besser die breitblättrige Weide eingesetzt hätte. Auch mit einer Erlenpflanzung hätte man wahrscheinlich einen besseren Erfolg erzielt.

F5: Entwicklung der Weidenstecklinge und der Erlen auf der
verbauten Hangrutschfläche, 06.05.2015

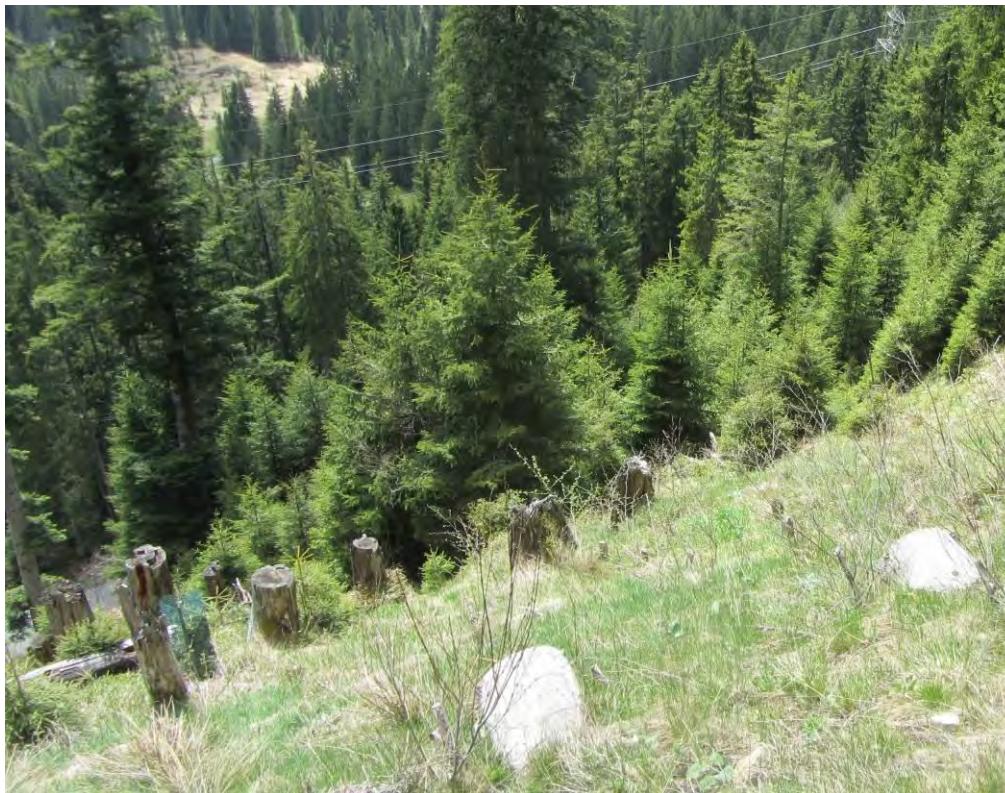
Fotostandort 6: Blick in die Sturmfläche nach Südwesten. Entwicklung des Fi-Aufwuchses, der Weidenstecklinge und Erlenaufwühse sowie der Ta im Einzelschutz.
06.05.2015

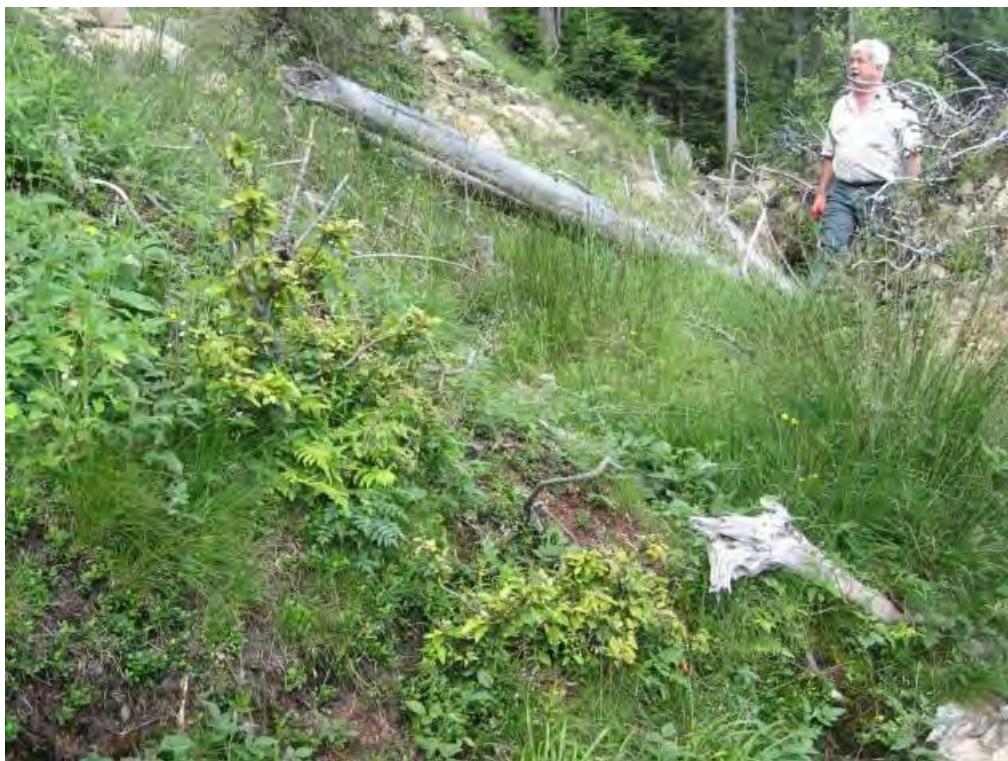
Die Buche hat sich seit 1996 kaum entwickelt. Frostschäden? Verbiss?
Andere Buchen-Jungwüchse auf der Weiserfläche, die zwischen Fichten stehen, entwickeln sich gut, z.B. Foto 6 im Mittelgrund links.
Fotostandort konnte infolge des Rutsches nicht mehr rekonstruiert werden

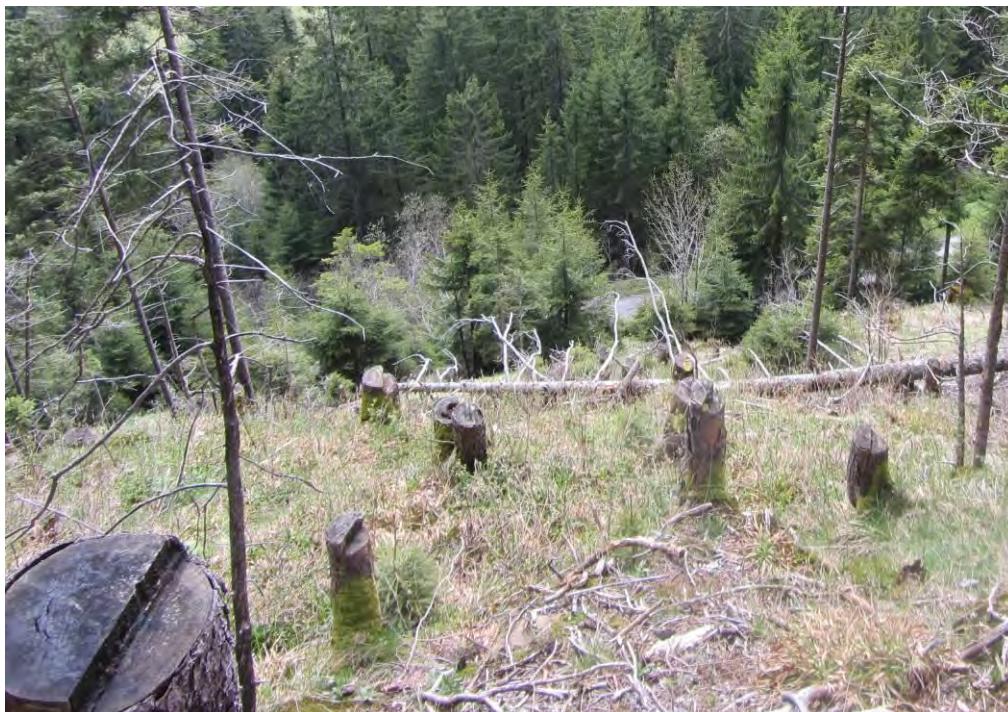
F9: Blick von oben in die Fläche mit den 2008 fälschlicherweise gefällten Bäumen

- 2015 - Bestehende Einzelschütze erhalten und ergänzen.
- Beim Fotostandort 14 Wildschutzaun um Tannenanwuchs erstellen.
- Unterhalb des Fotostandortes 9 Vogelbeeren und Tannen mit - Einzelschützen vor weiterem Verbiss schützen.
- 2017 Geplante Massnahmen 2015 wurden nicht ausgeführt. Sie werden dieses Jahr ausgeführt.

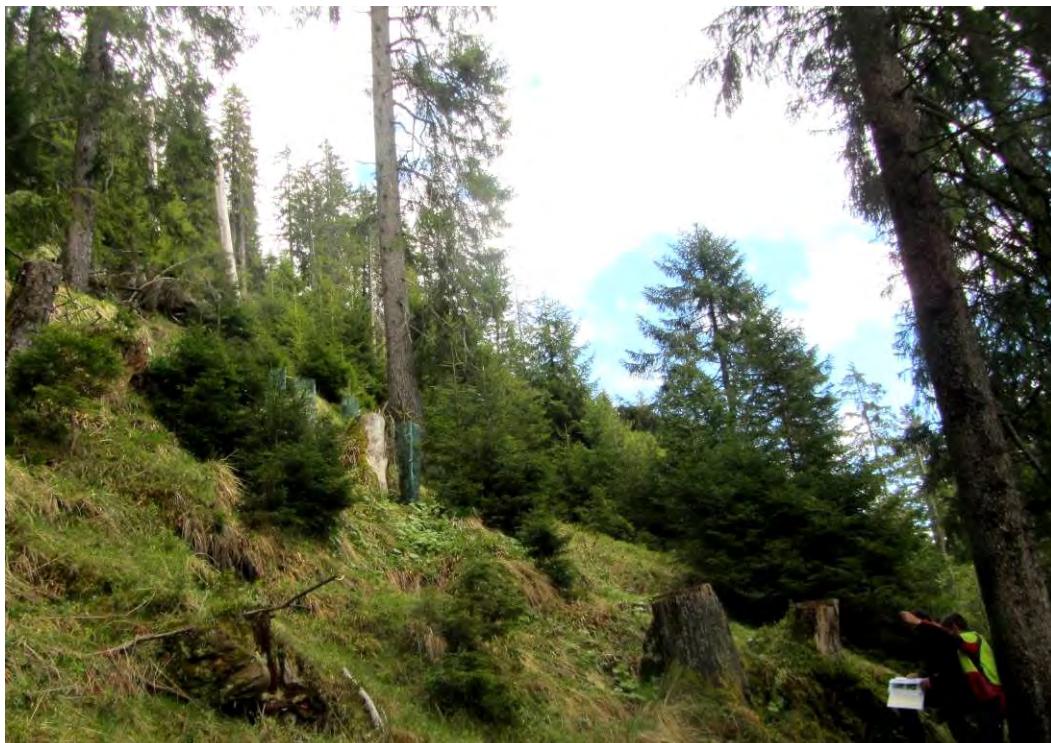
F10: Blick in die durch den Holzschlag 2008 entstandene Lücke, Aufwuchs von Fi und Ta. Ta gepflanzt + geschützt, Fi teilweise gepflanzt, teilweise natürlich
06.05.2015

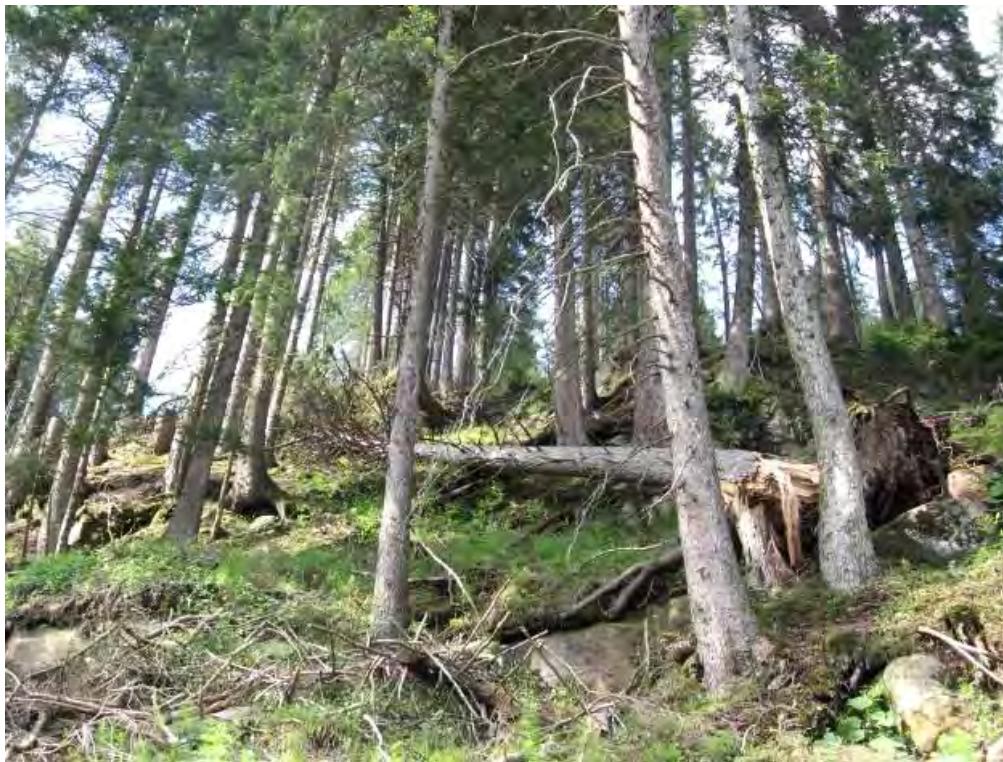
Fotostandort 12: Blick in den verbleibenden Bestand zwischen den Lücken vom Holzschlag 2008. Die liegende Fichte wurde im Föhnsturm vom 28.05.2008 gebrochen.
16.07.2008

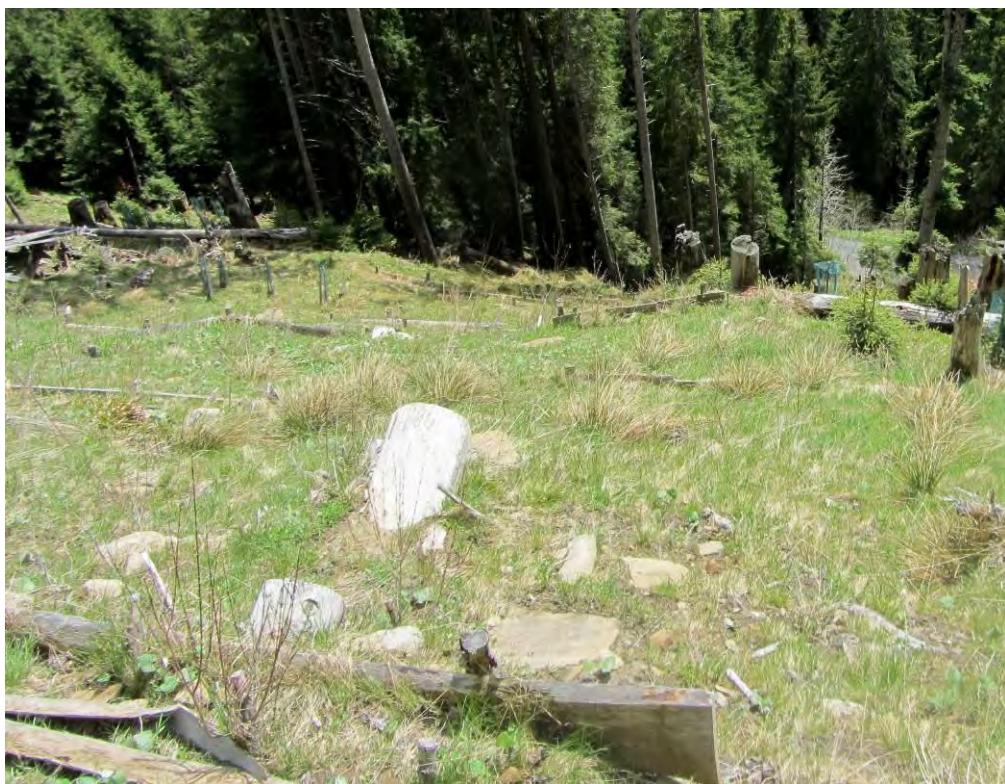
F13: Aufnahme der verbauten Rutschfläche. Ausgetriebene Weidenstecklinge und Erlen auf der Fläche anzutreffen (0.4 bis 0.8 m gross)
06.05.2015

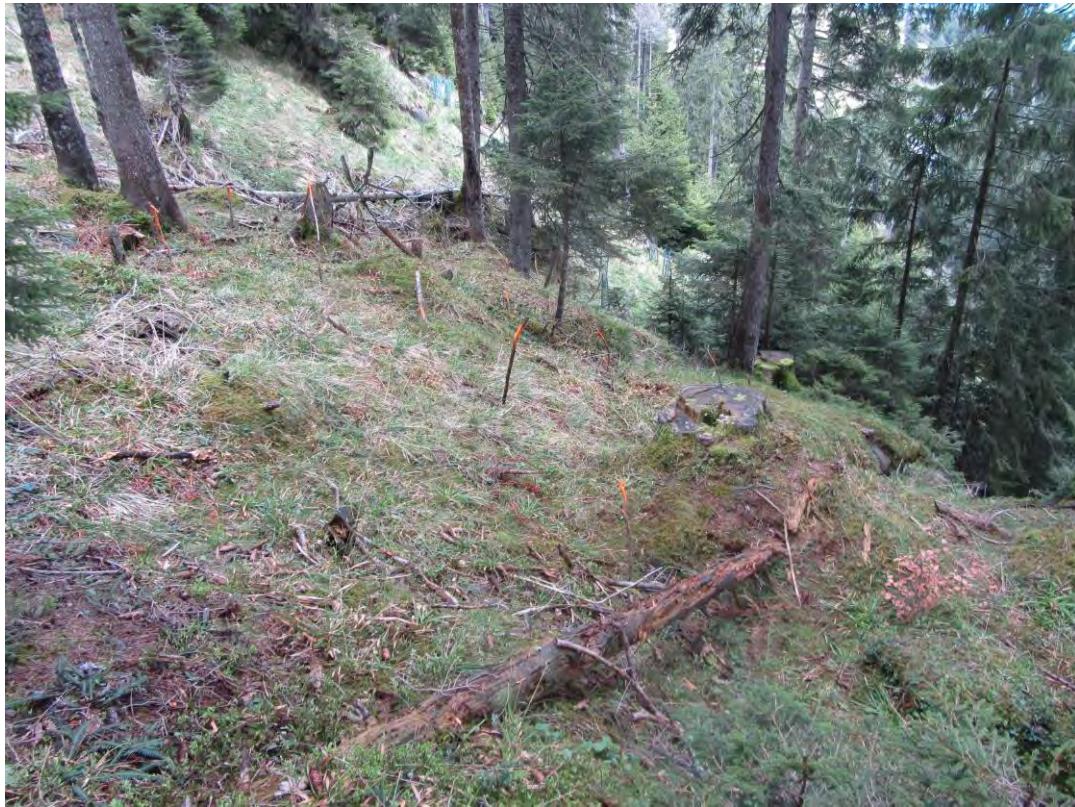
Fotostandort 14: Wie entwickeln sich die Tannenanwüchse (siehe orange Stecken) im Schutz des Wildschutzzaunes? 06.05.2015

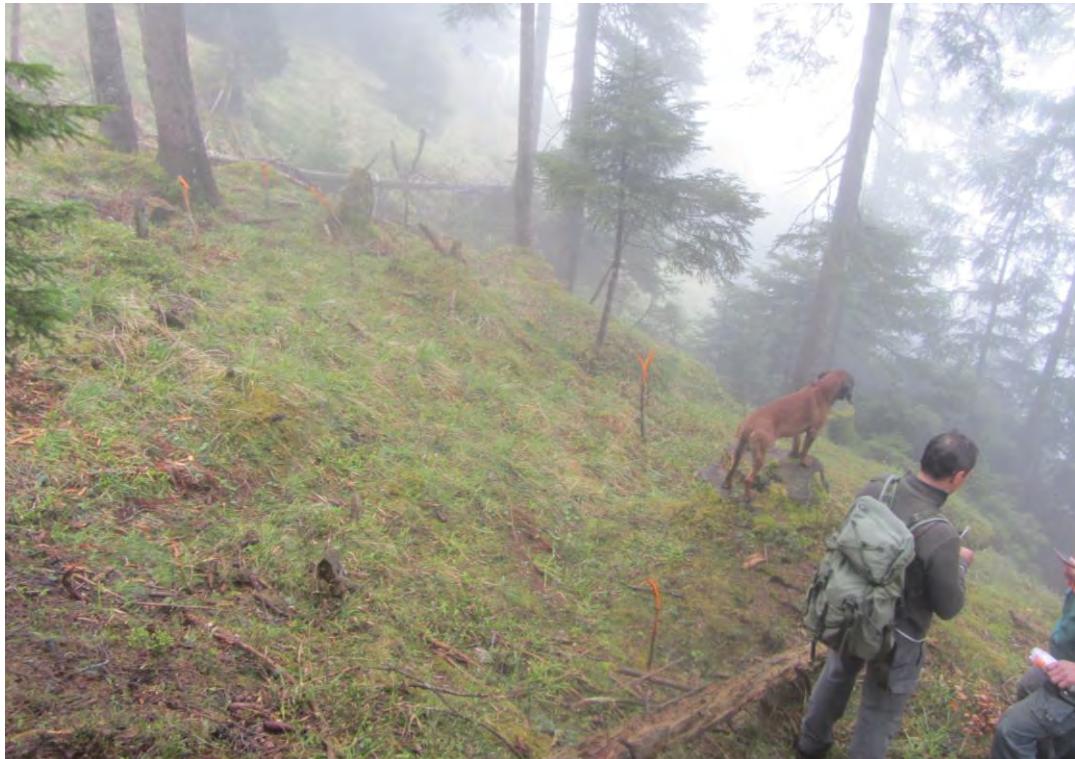
F14: Wildschutzzaun noch nicht erstellt. Bei allen markierten Stecken ausser einem, war noch Ta-Ansamung vorhanden jedoch teilweise stark verbissen, 08.05.2017.
