Nachhaltigkeit und Erfolgskontrolle im Schutzwald (NaIS)

Weiserflächen-Netz Obwalden

Forstbetrieb: Alpnach

Weiserfläche: Kl. Schliere - Schwändli

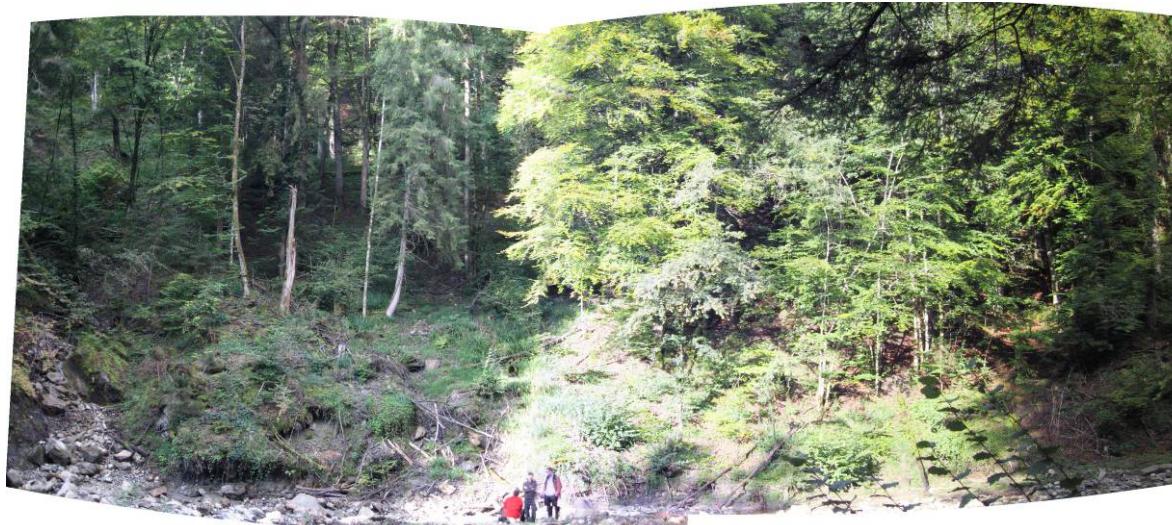
Fotostandort 1 auf der NO-Seite der Kl. Schlieren, neben einem Stock markiert mit roter Farbe; Blick über die NO-Grenze in den unteren Teil der Weiserfläche (direkter Gerinnehang)

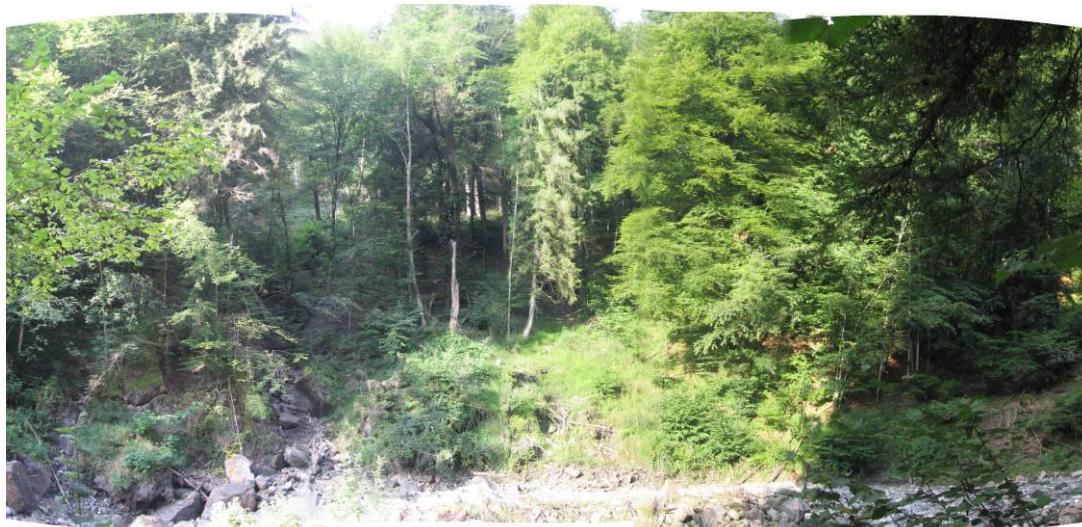
F01 nach der Anzeichnung vom 27.08.2008 - vor Ausführung des Holzschlags
27.08.2008

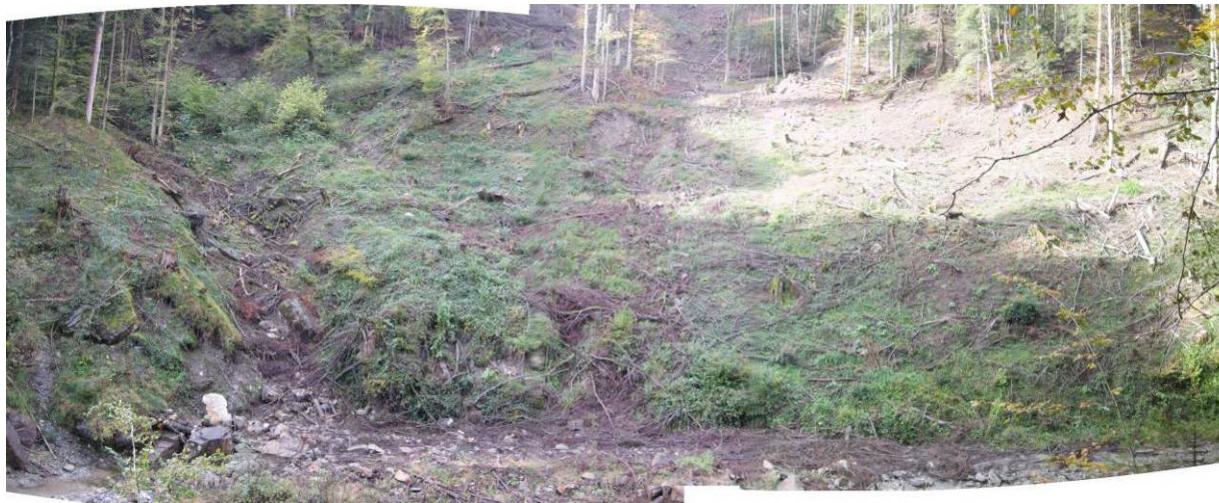
F01 nach Ausführung des Holzschlags
24.10.2009

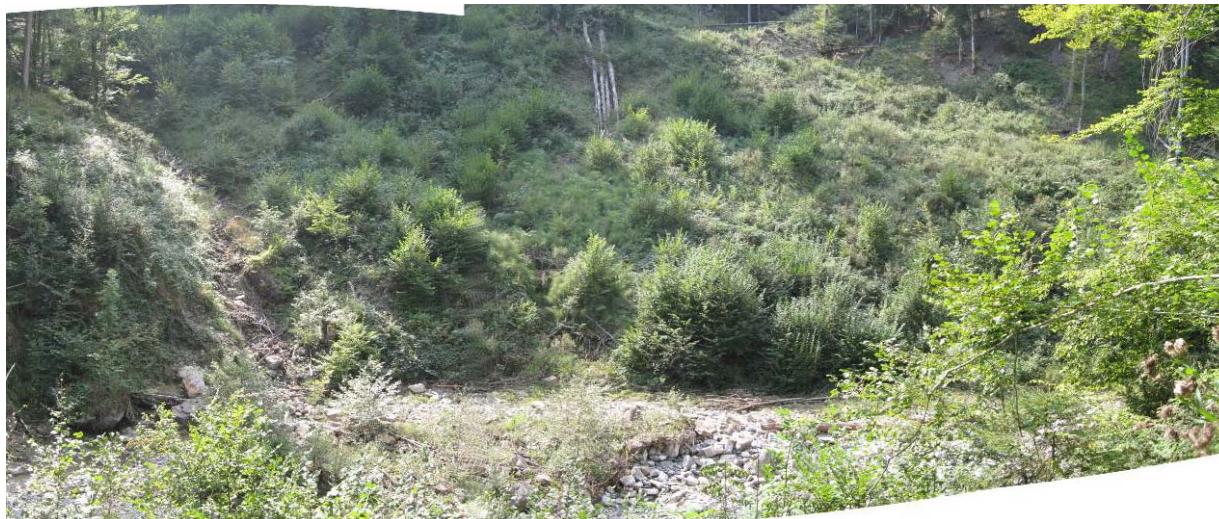
F01
11.09.2012

Fotostandort 1 muss neu eingerichtet werden infolge Holzschlag

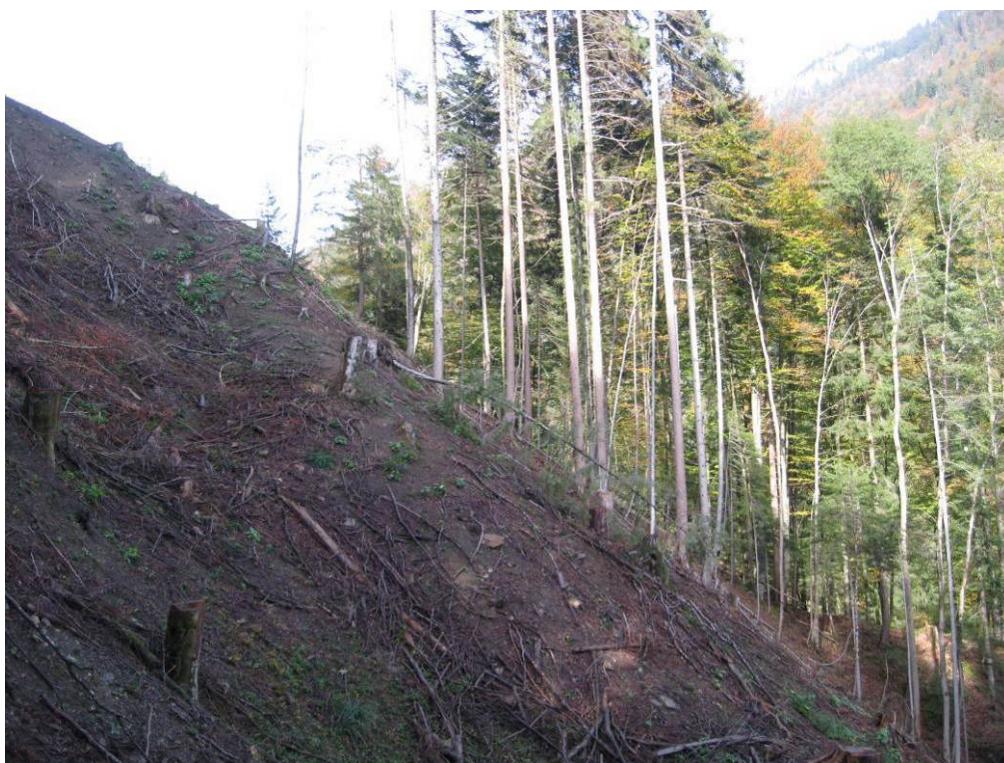
F02 nach Holzschlag
24.10.2009

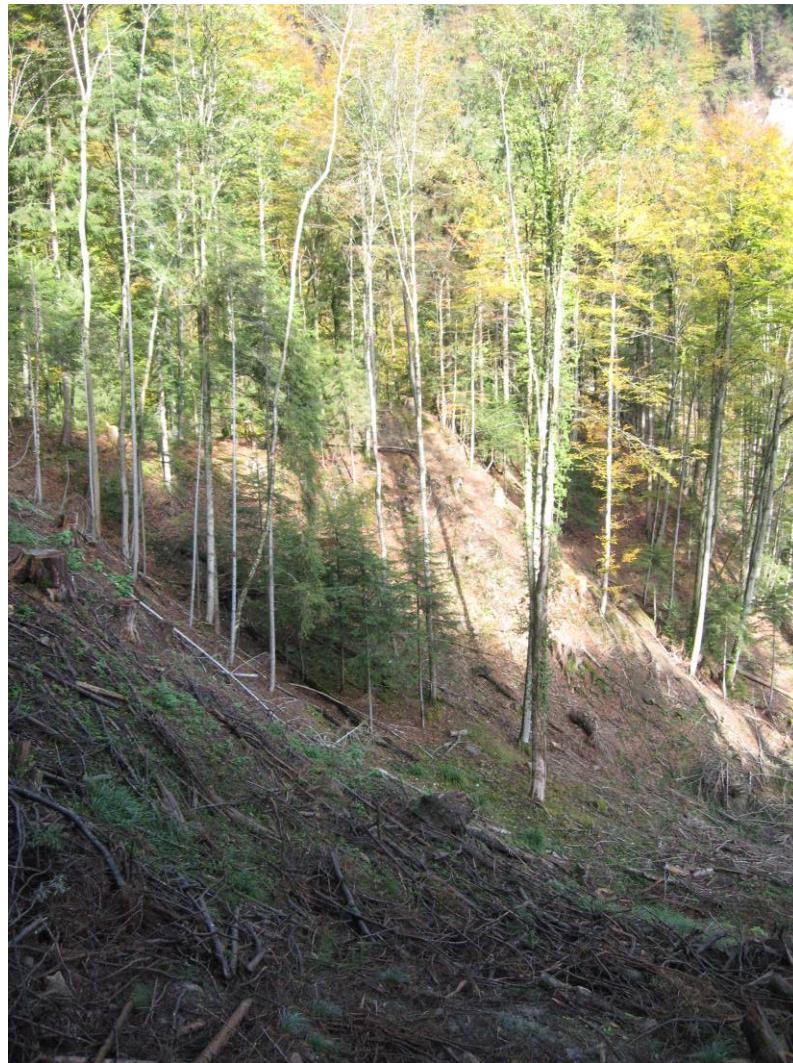
F02 nach Holzschlag
24.10.2009

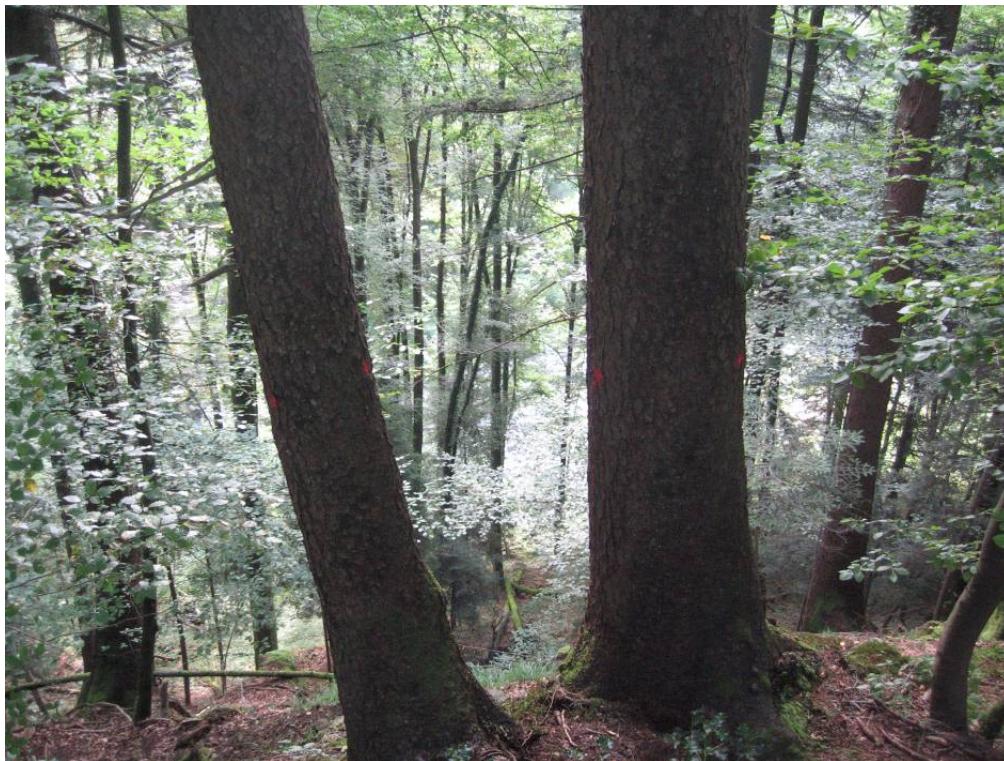
Fotostandort 3 an der NW-Ecke der Weiserfläche; Blick Richtung N-Grenze der Weiserfläche

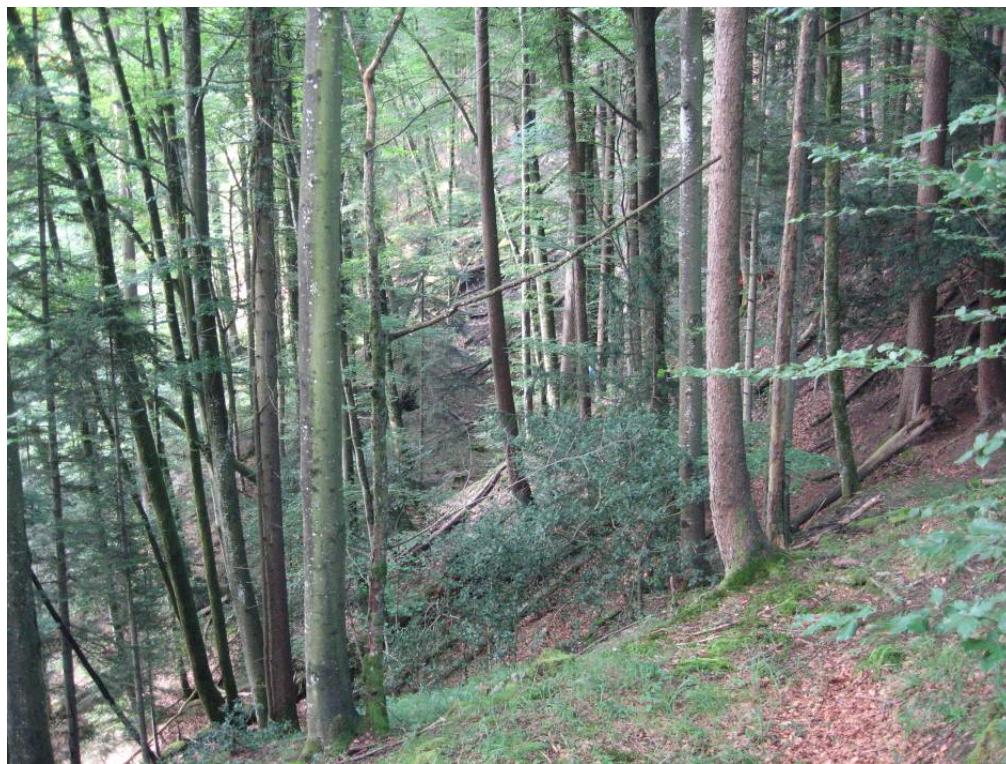
Fotostandort 4 vier Meter südlich der NW-Ecke der Weiserfläche; Blick Richtung SSO
27.08.2007

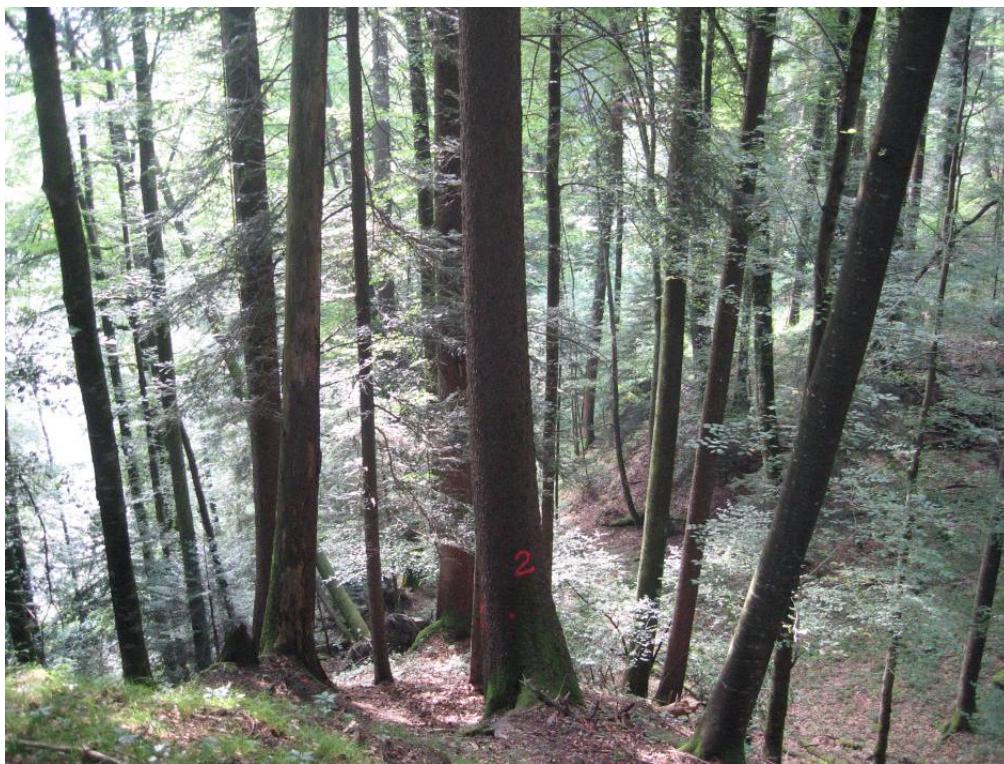
Fotostandort 5 auf der W-Grenze der Weiserfläche (Krete) an einer Birke; Blick Richtung O

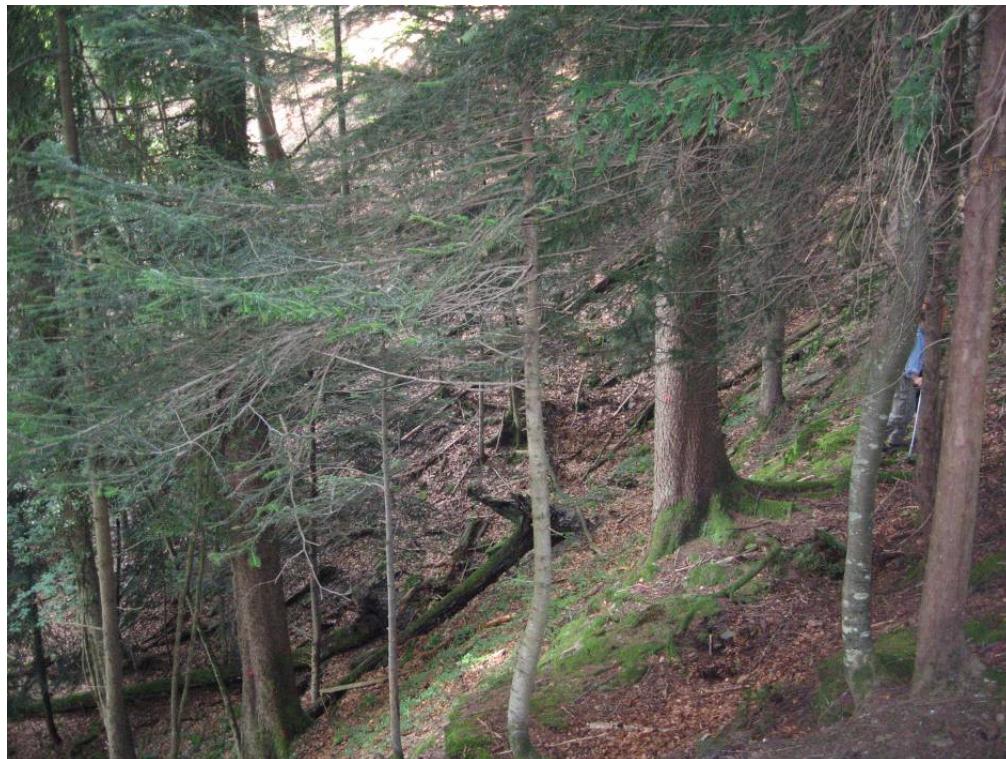
Fotostandort 5 auf der W-Grenze der Weiserfläche (Krete) an einer Birke; Blick Richtung S

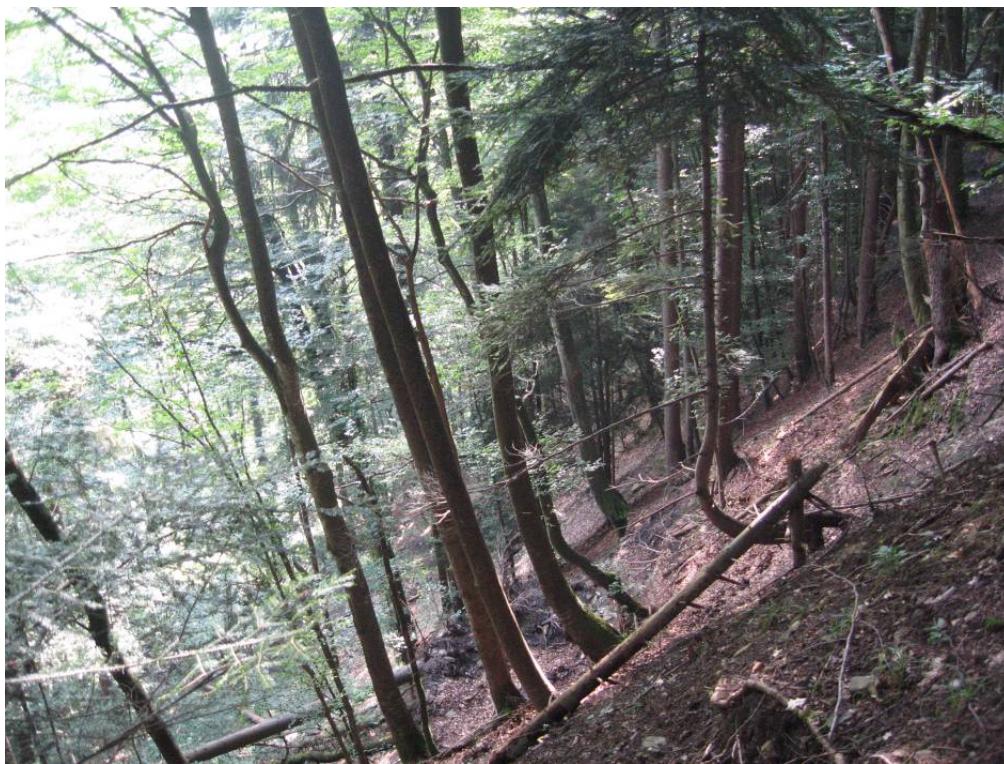
Fotostandort 6 an der SW-Ecke der Weiserfläche; Blick Richtung O
27.08.2007

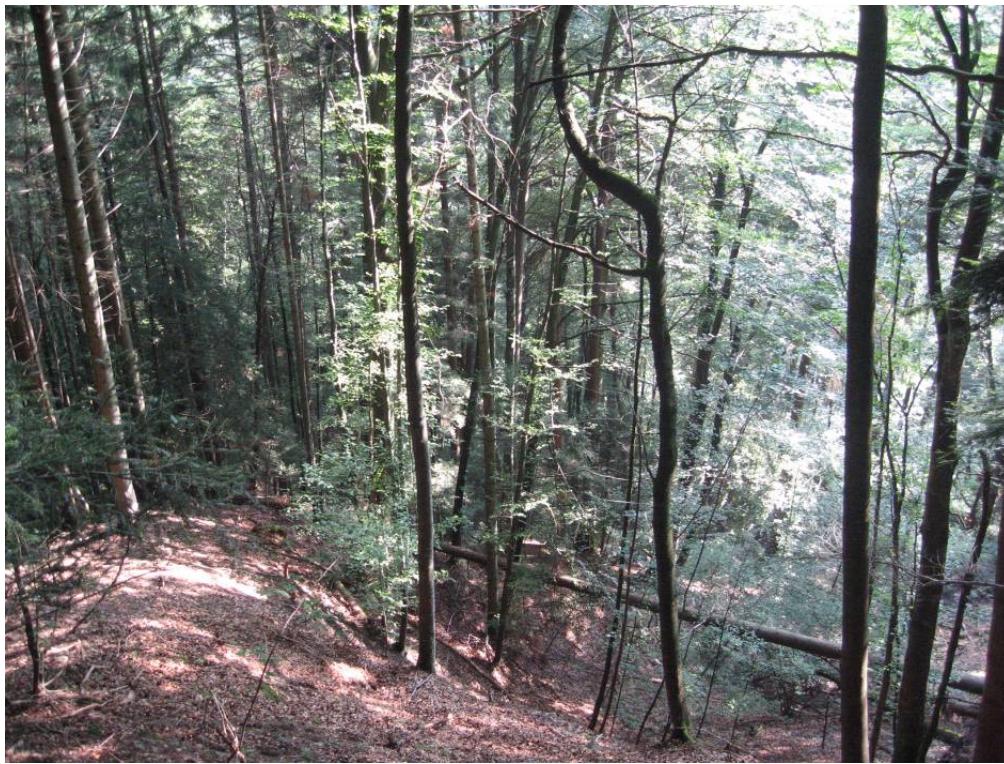
Fotostandort 7 etwas östliche der SW-Ecke; Blick Richtung NNO
27.08.2007
