Nachhaltigkeit und Erfolgskontrolle im Schutzwald (NaiS)

## Weiserflächen-Netz Obwalden

**Weiserfläche: Nübrüechli**

**Protokoll Zwischenbegehung 12.05.2022**

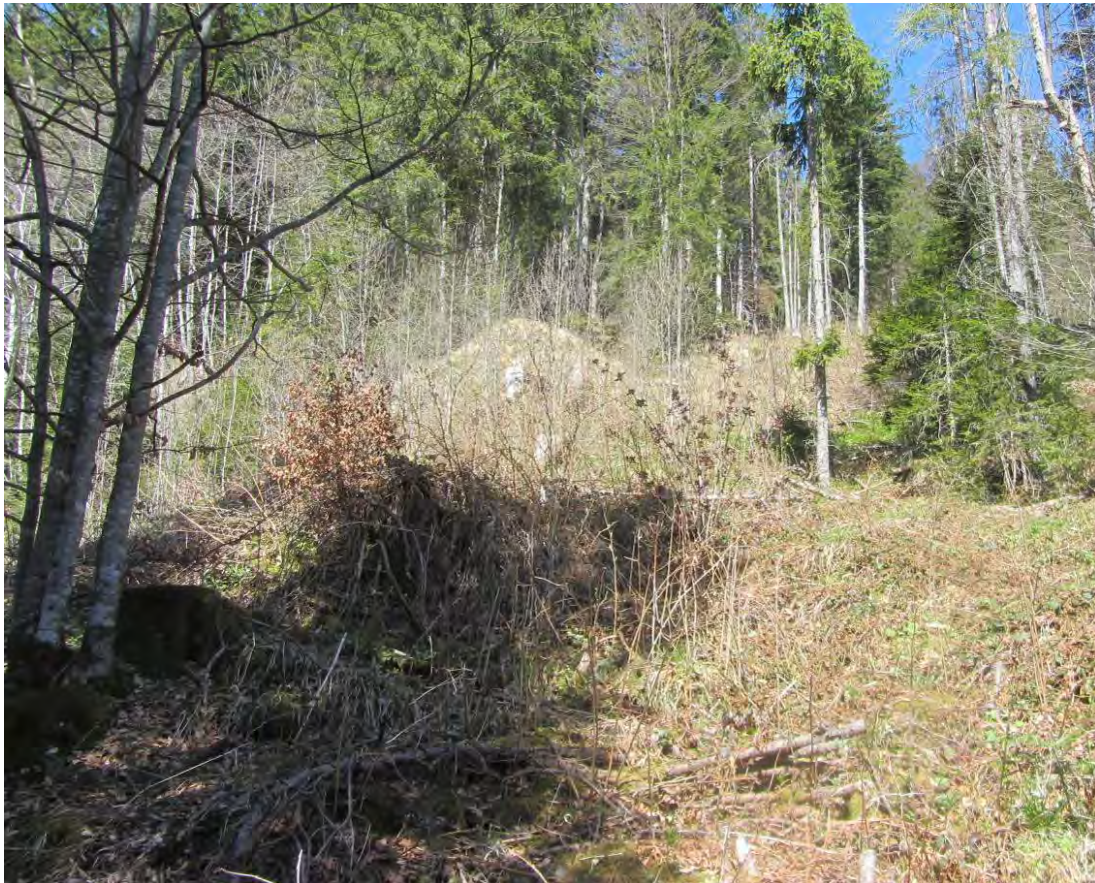
Fotostandort 4\_NW, 09.04.2017, Erlen im Aufwuchs.

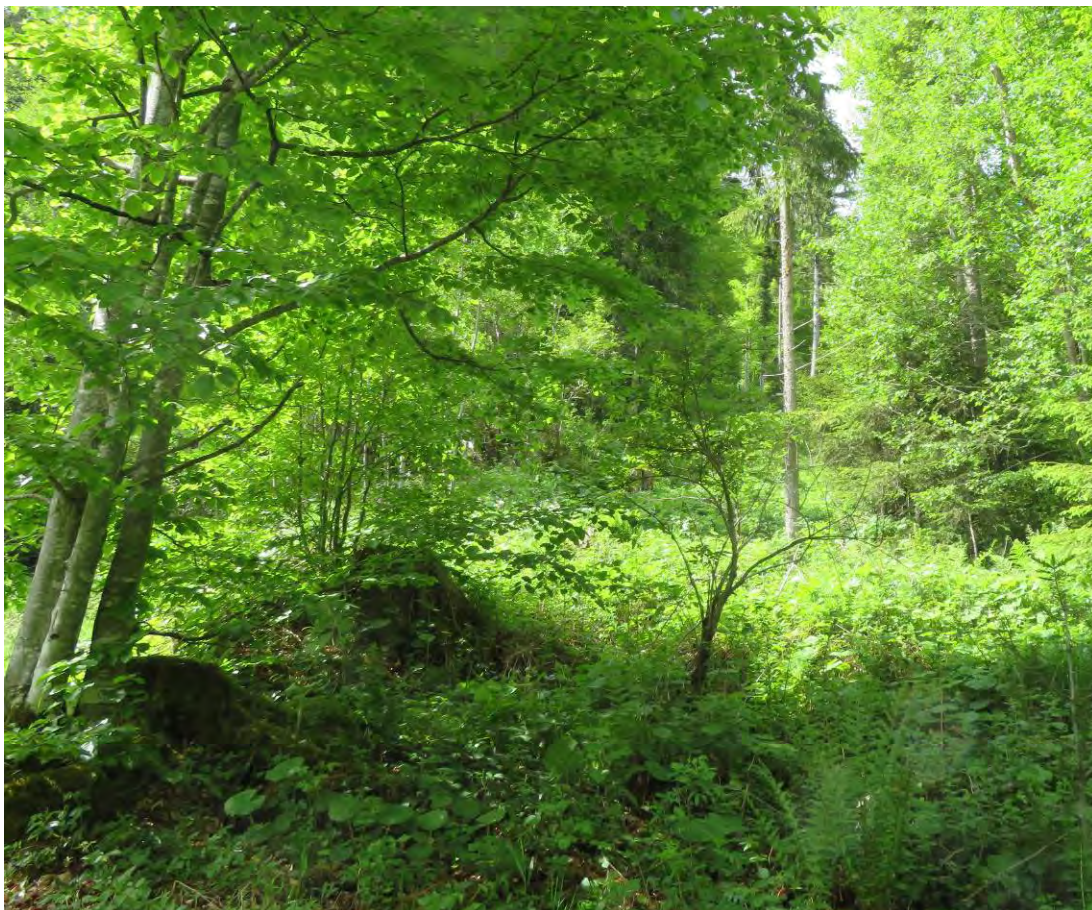
Fotostandort 4\_NW: 25.05.2022, Erlen im Aufwuchs.

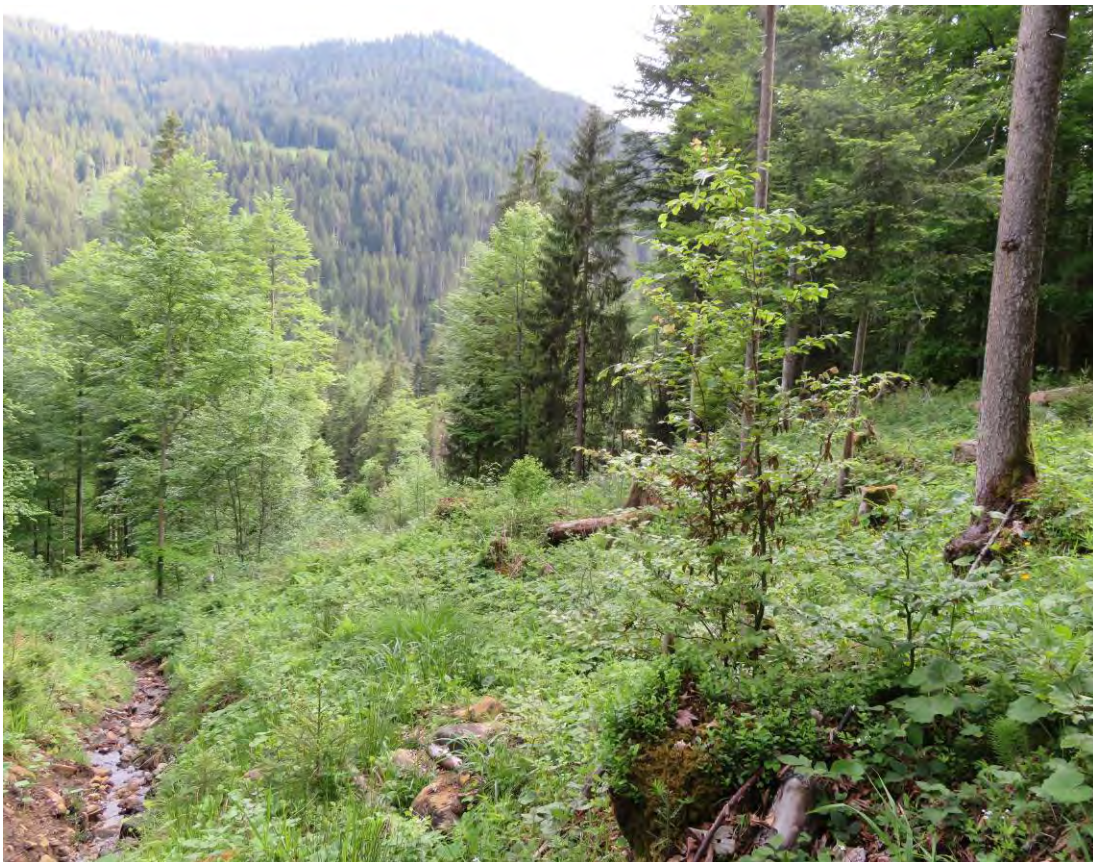
Fotostandort **6\_135°**: 135° von NO, Entwässerungsgraben instandgesetzt, 25.05.2022.

2019-2021: Entwässerungsgraben unterhalten, Rutschung Mösligraben mit Holzkasten verbaut, Käferholz gerüstet und geflogen.

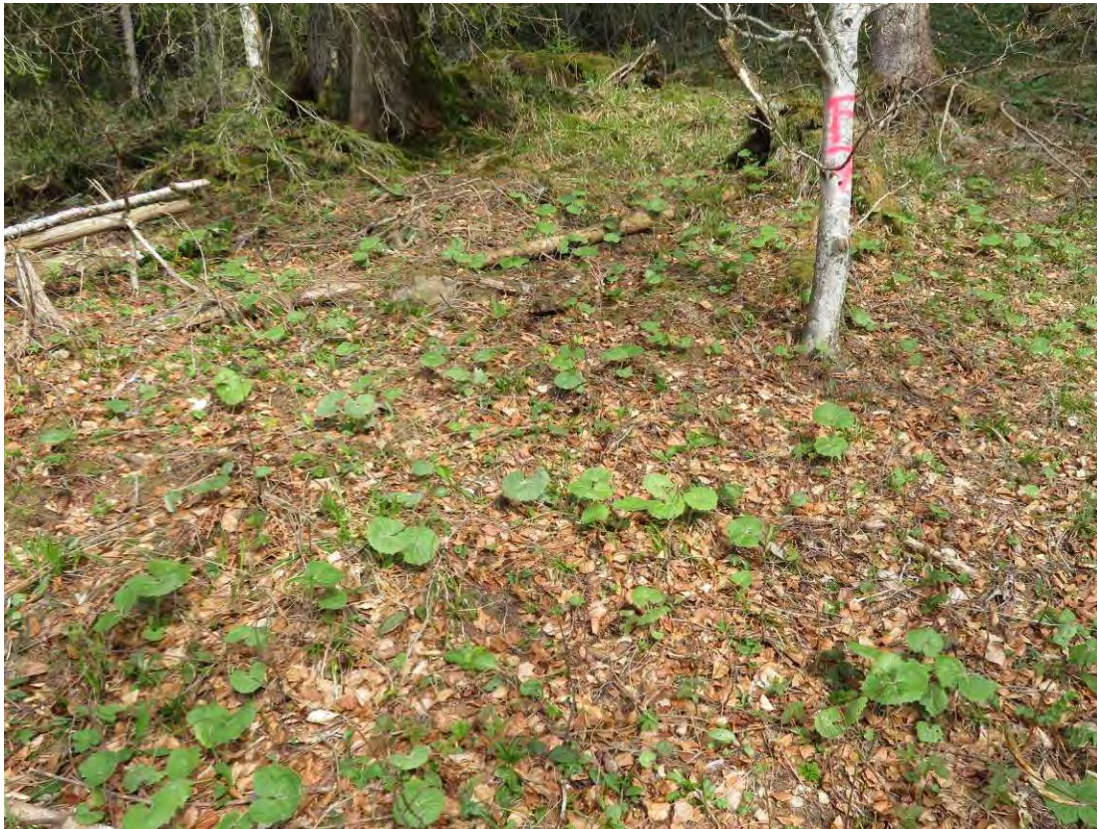
Fotostandort **7 NW**: BAh im Aufwuchs, alle verbissen, 16.05.2019.

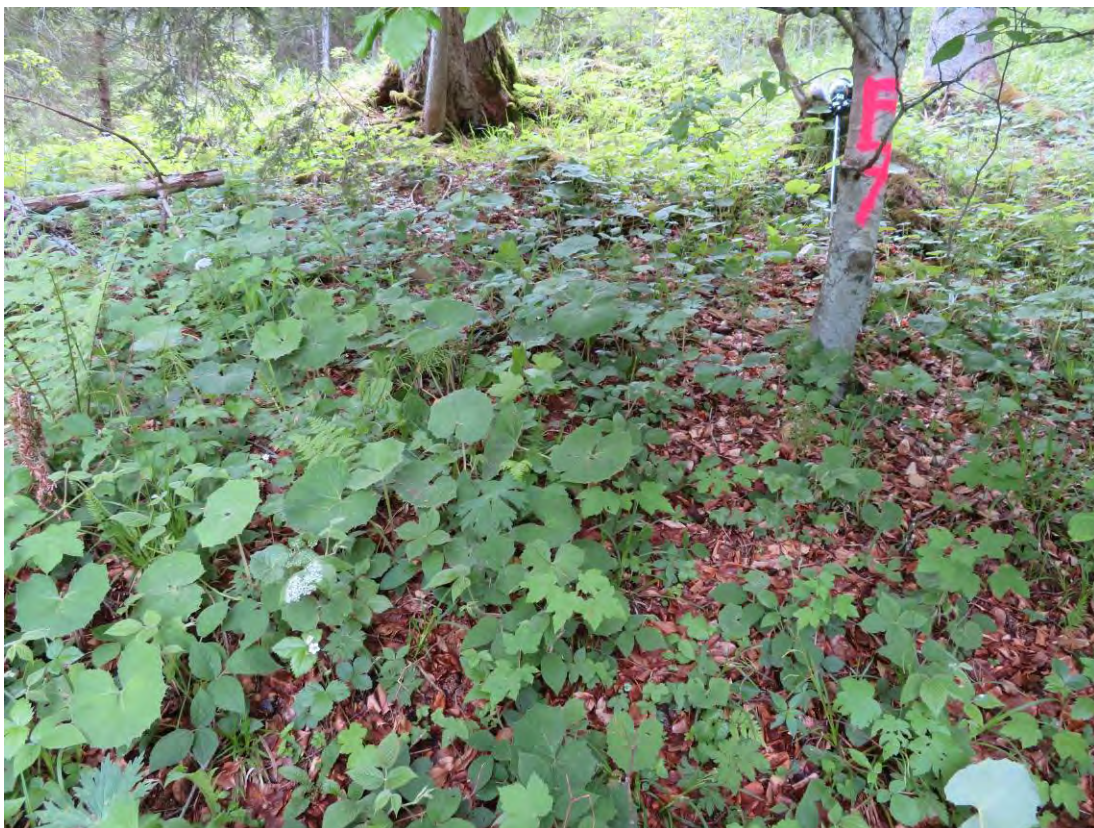
Verbiss der Wta im Winter, BAh und VoBe werden im Winter und Sommer verbissen.

Fotostandort **7 NW**: BAh im Aufwuchs, alle verbissen, 25.05.2022.

In der Summe untragbar --> permanenter Wilddruck. Jagddruck weiterhin aufrechterhalten, eventuell für Ahorne Einzelschutz errichten (Hegemassnahme). Auf der Weiserfläche möchte man jedoch darauf verzichten, um die weitere Entwicklung ohne Massnahmen beobachten zu können. Bau von 2 Wildschutzzäunen als Referenzfläche für natürliche Verjüngung ohne Wileinfluss.

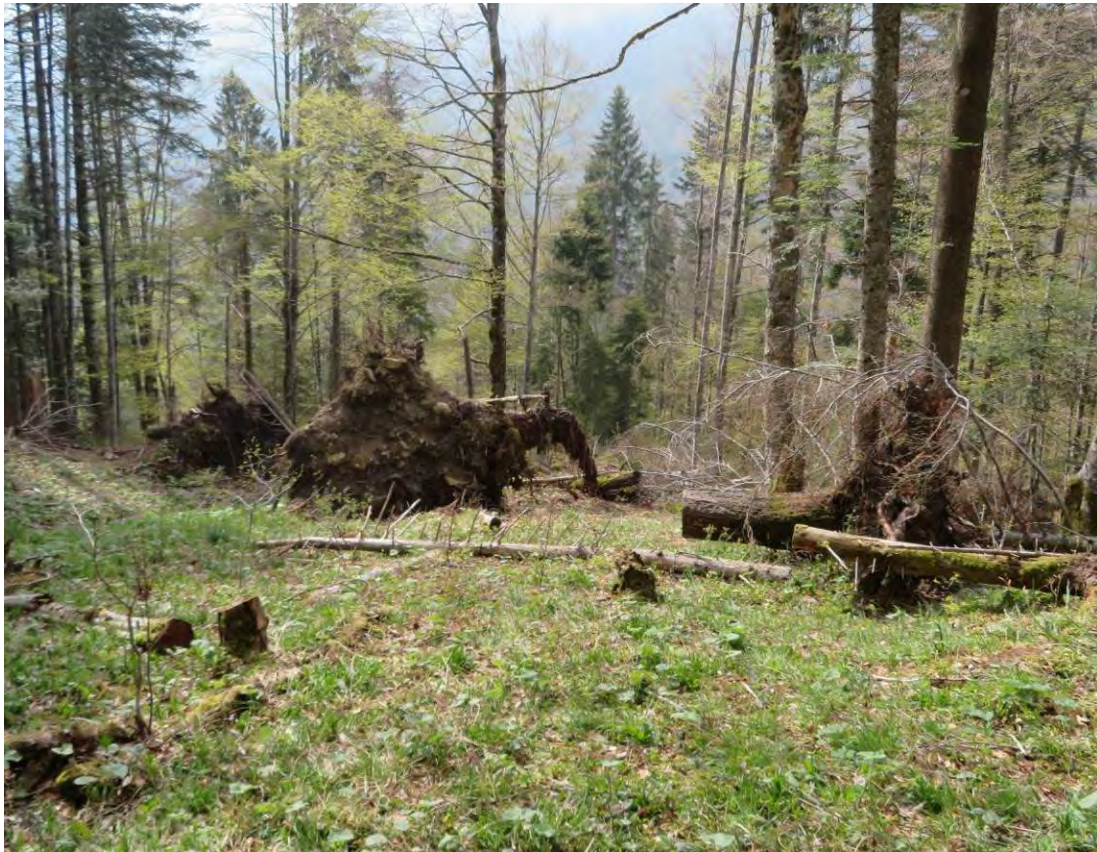
Fotostandort 7\_SO: Windwurf, 16.05.2019.

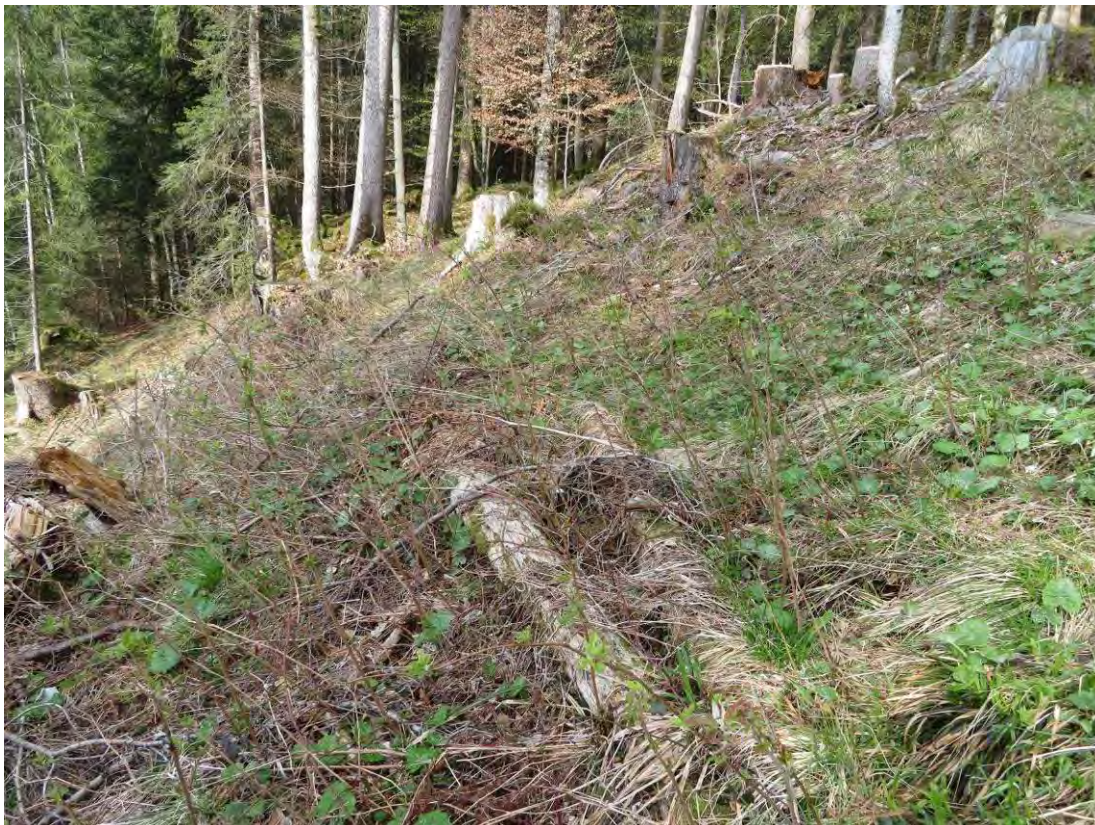
Fotostandort 8: BAh im Aufwuchs zwischen 60-80cm, alle verbissen, 16.05.2019.

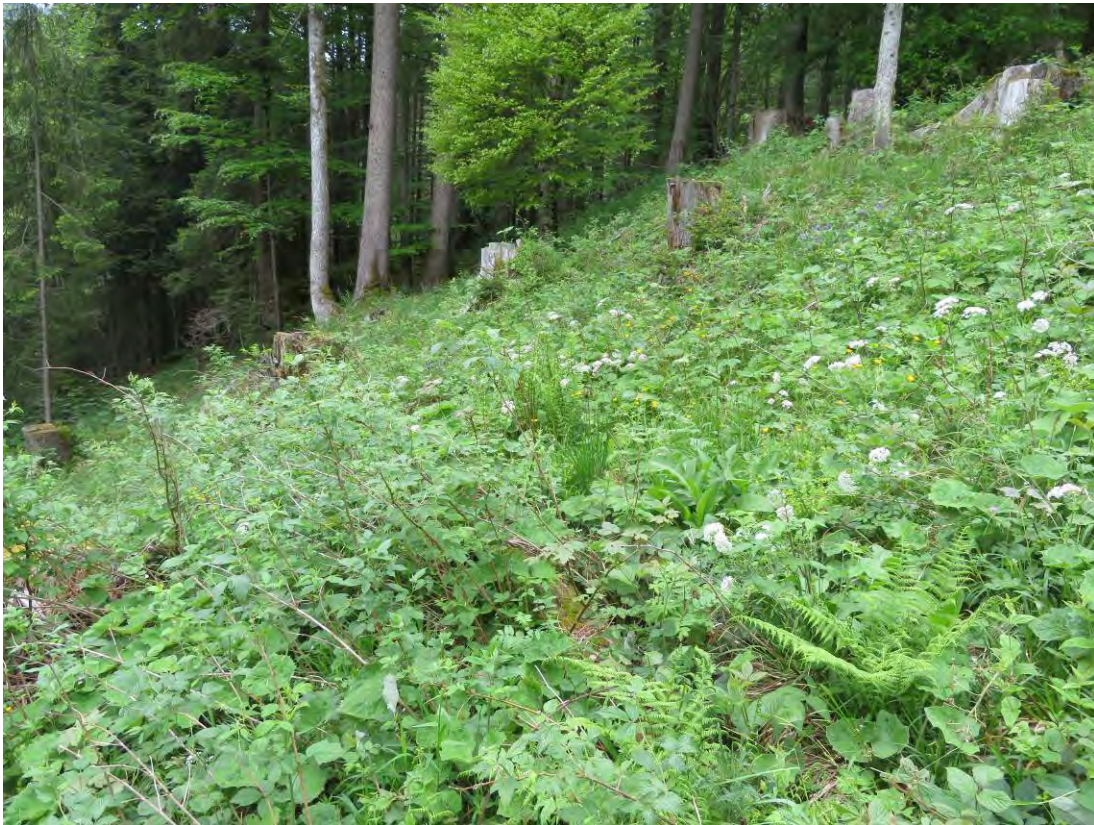
Im Moment Verbiss im Sommer --> Bergahorn

Fotostandort 8: BAh im Aufwuchs zwischen 60-80cm, alle verbissen, 15.05.2022.
