Nachhaltigkeit und Erfolgskontrolle im Schutzwald (NaiS)

## Weiserflächen-Netz Obwalden

**Weiserfläche: Vorder Langiswald**

### Protokoll Zwischenbegehung 14.07.2021

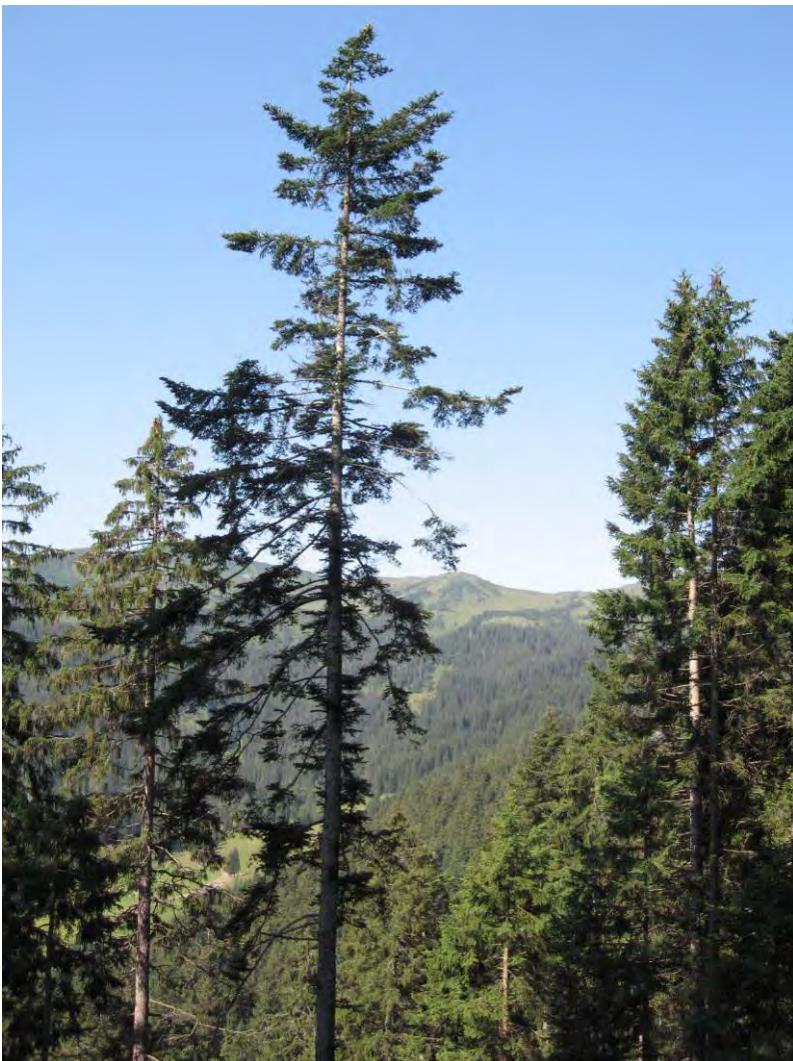
Fotostandort 1 = NW Ecke der Weiserfläche, Blick in Richtung Trogenegg; Wie wird sich die Krone der Ta nach Freistellung entwickeln?

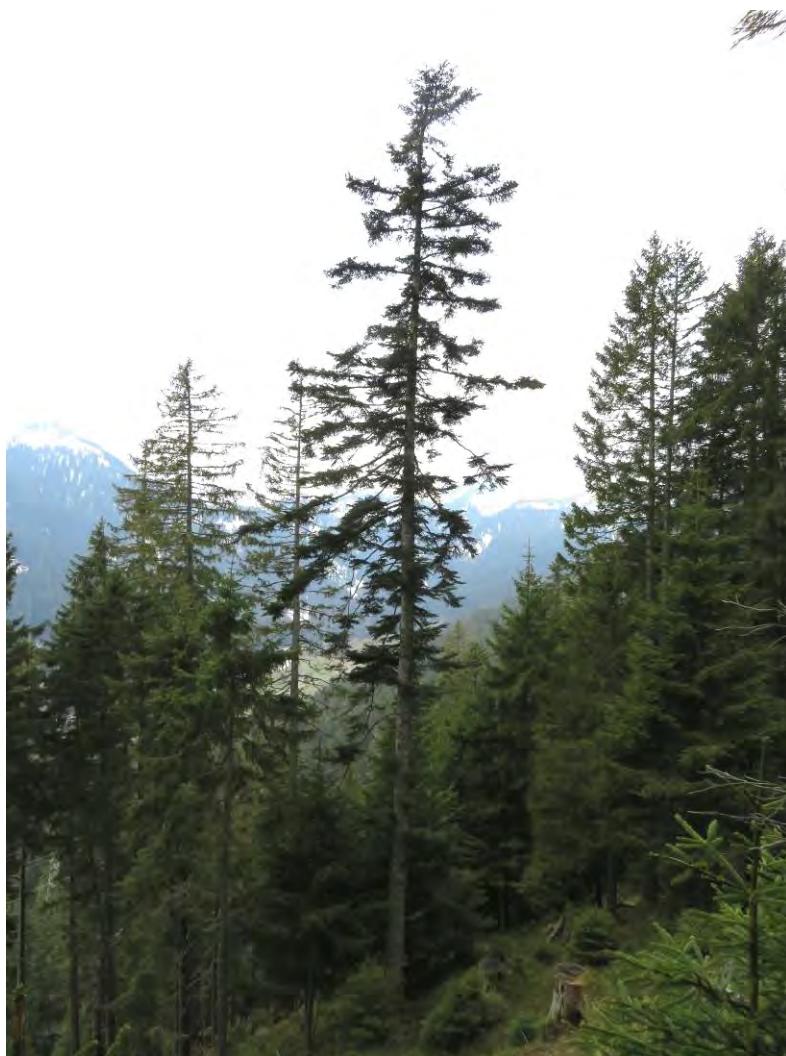
F1 Kronenbereich: 16.05.2019, Kronenentwicklung Ta, im Gipfelbereich Entwicklung zu beobachten.

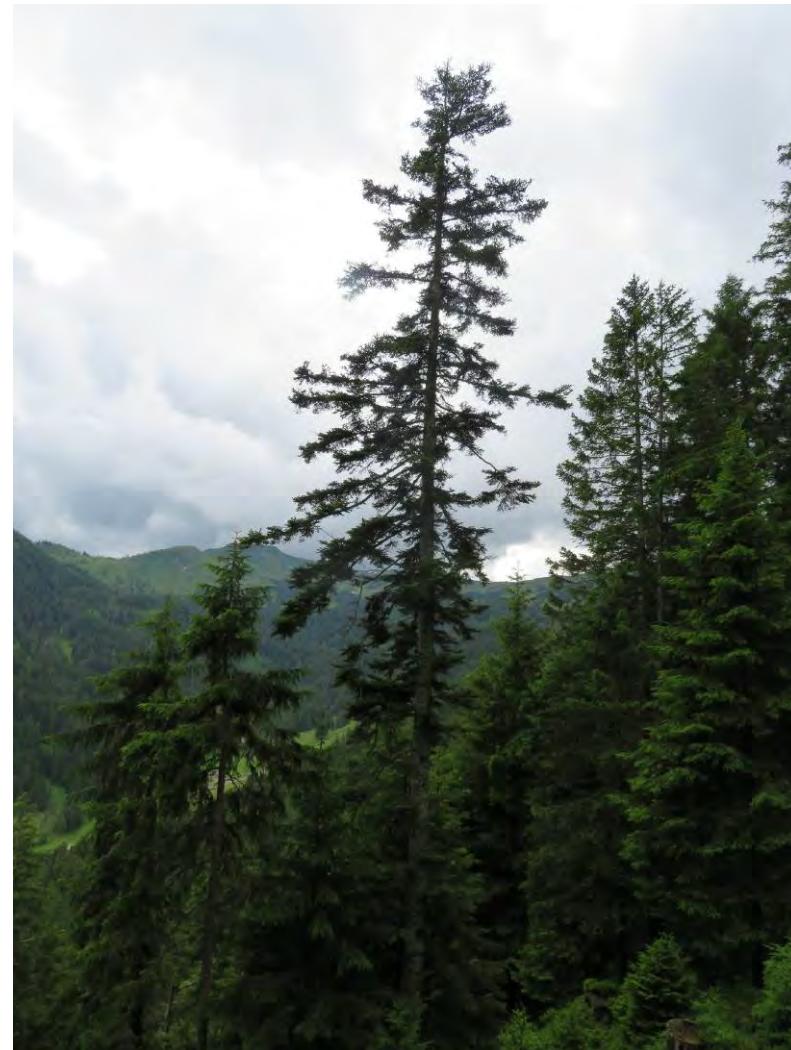
F1 Kronenbereich: 14.07.2021, Kronenentwicklung Ta, im Gipfelbereich Entwicklung zu beobachten.

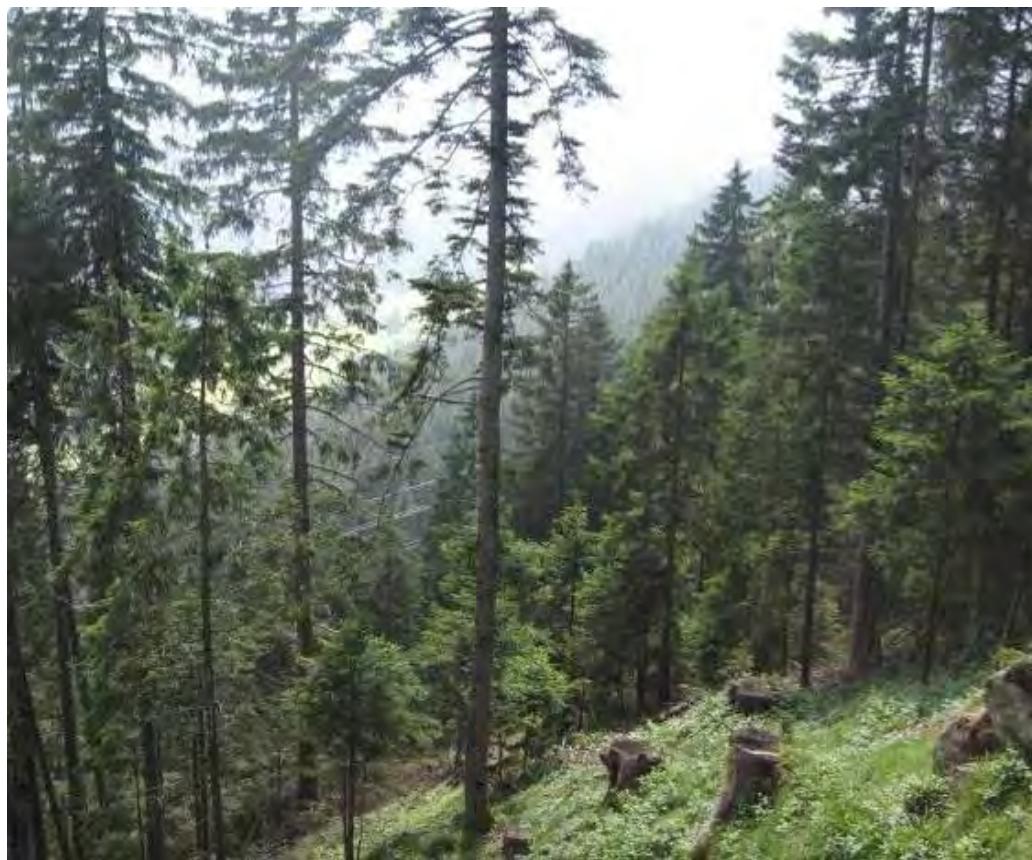
Fotostandort 1 = NW Ecke mit Blick Trogenegg. Entwicklung der Fi-Aufwuchstruppe und der freigestellten Ta nach dem Holzschlag.

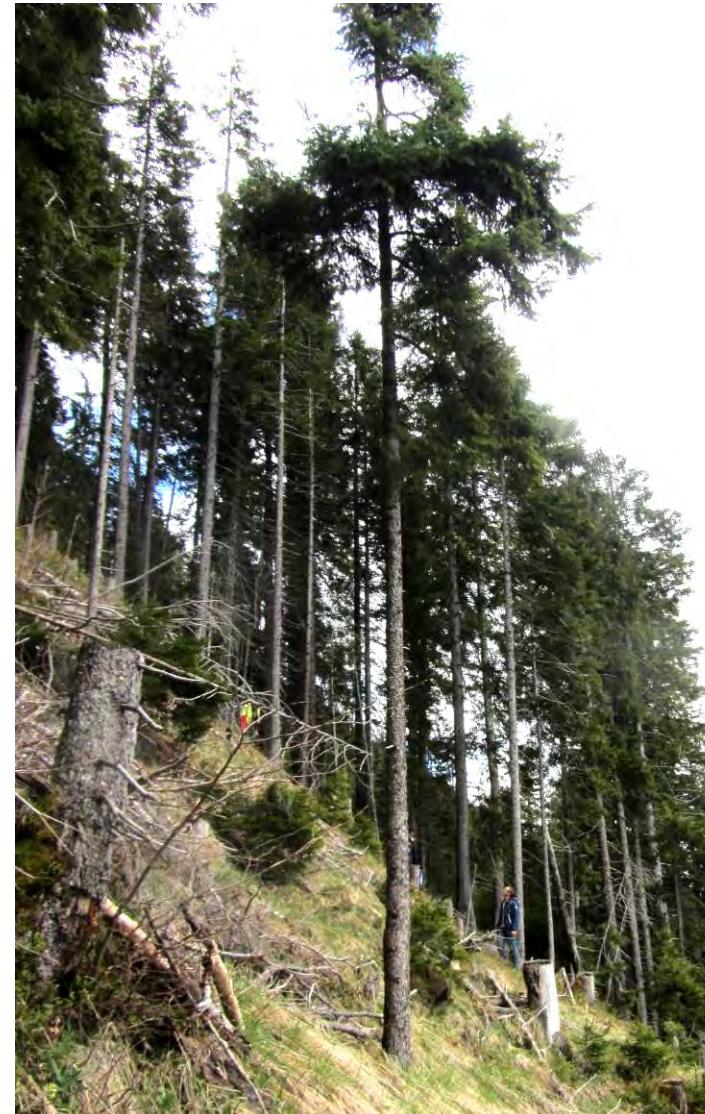
F2: Blick von Westen in die Fläche mit den fälschlicherweise gefällten Bäumen und auf den neuen Schlagrand 06.05.2015

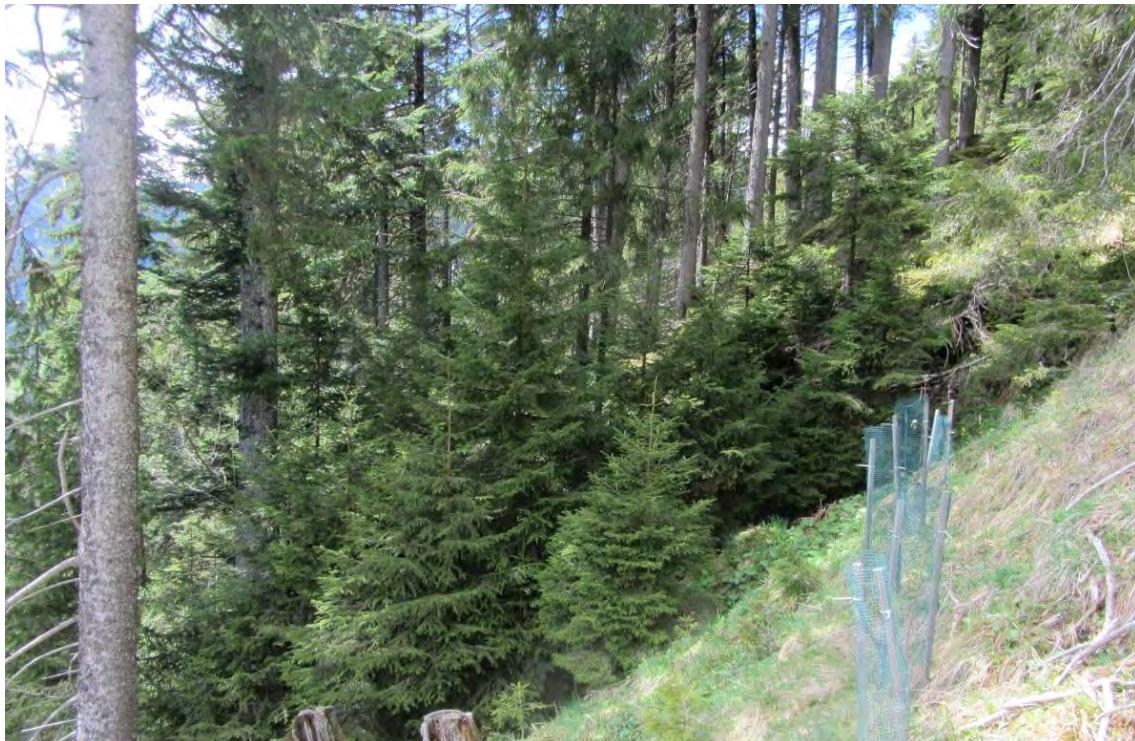
F3: Gute Entwicklung des Fi-Aufwuchses. Endtriebe der gepflanzten Bergahorne in den Einzelschützen sind verbissen.

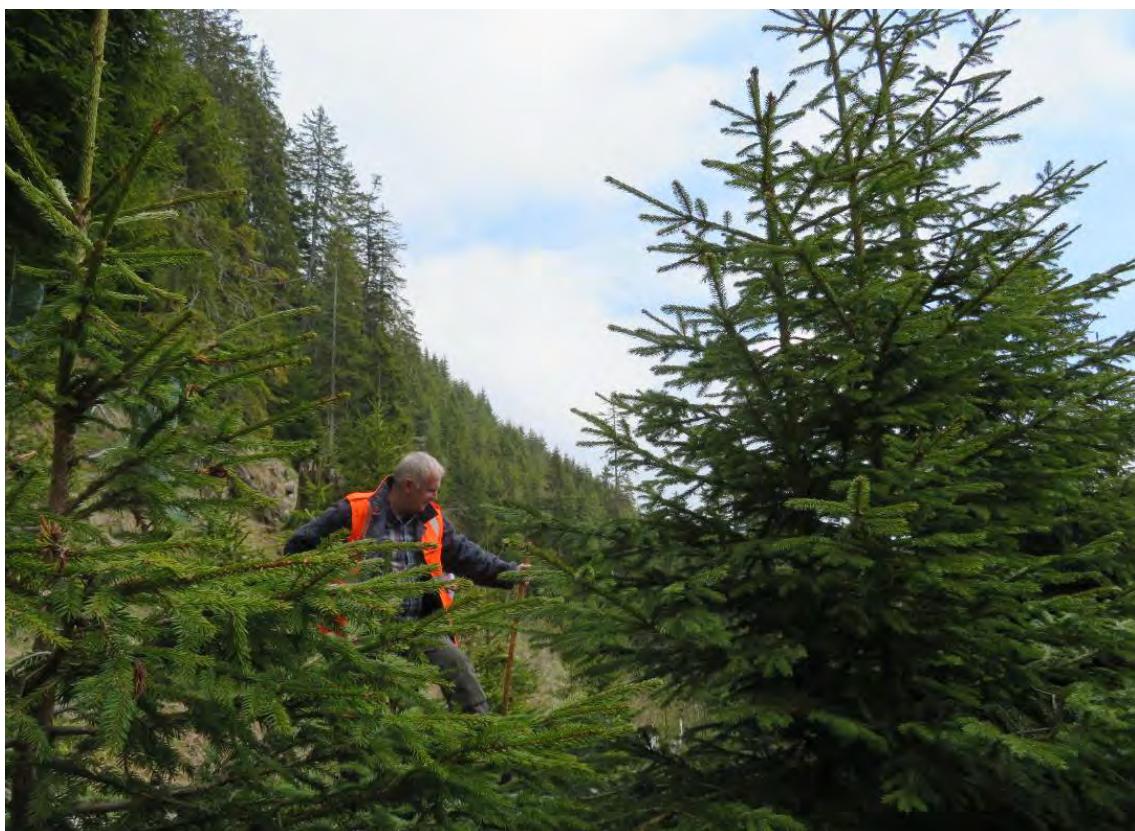
F4: 16.05.2019, Fotostandort wird zukünftig aufgehoben, Dürrständer umgefallen.

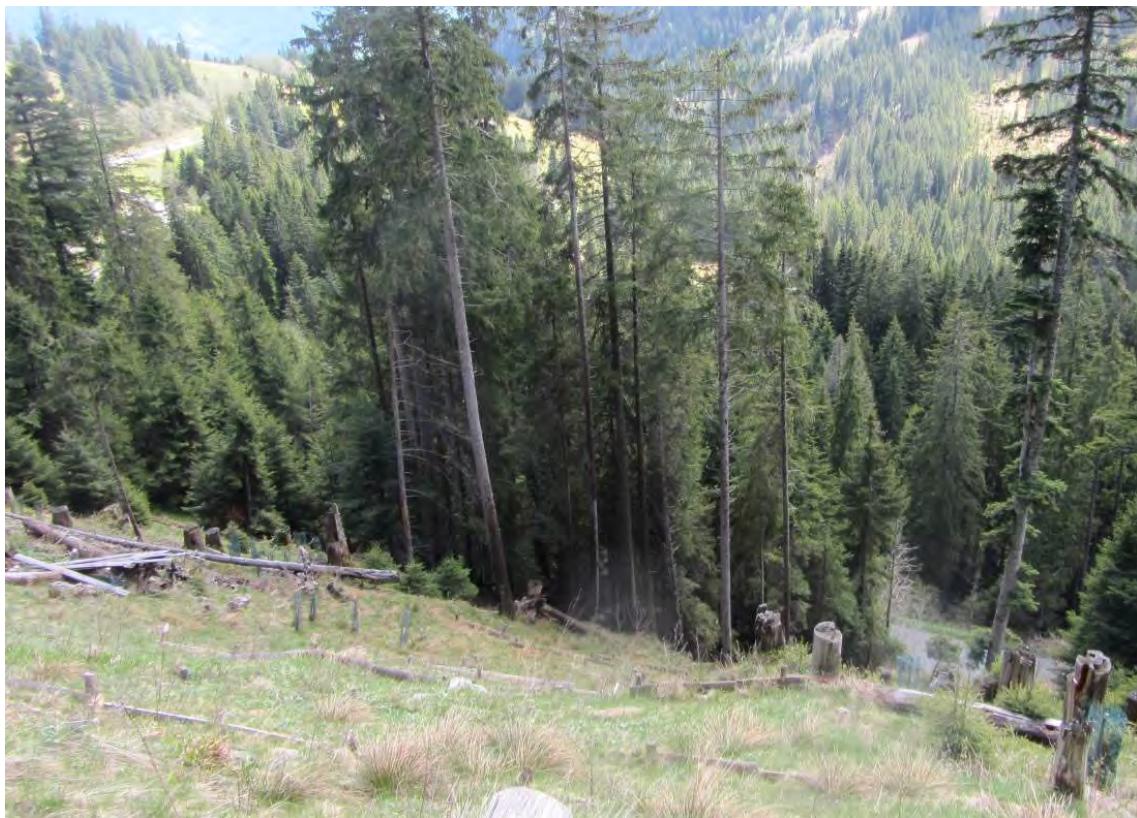
F5: Entwicklung der Weidenstecklinge und der Erlen auf der verbauten Hangrutschfläche, 06.05.2015

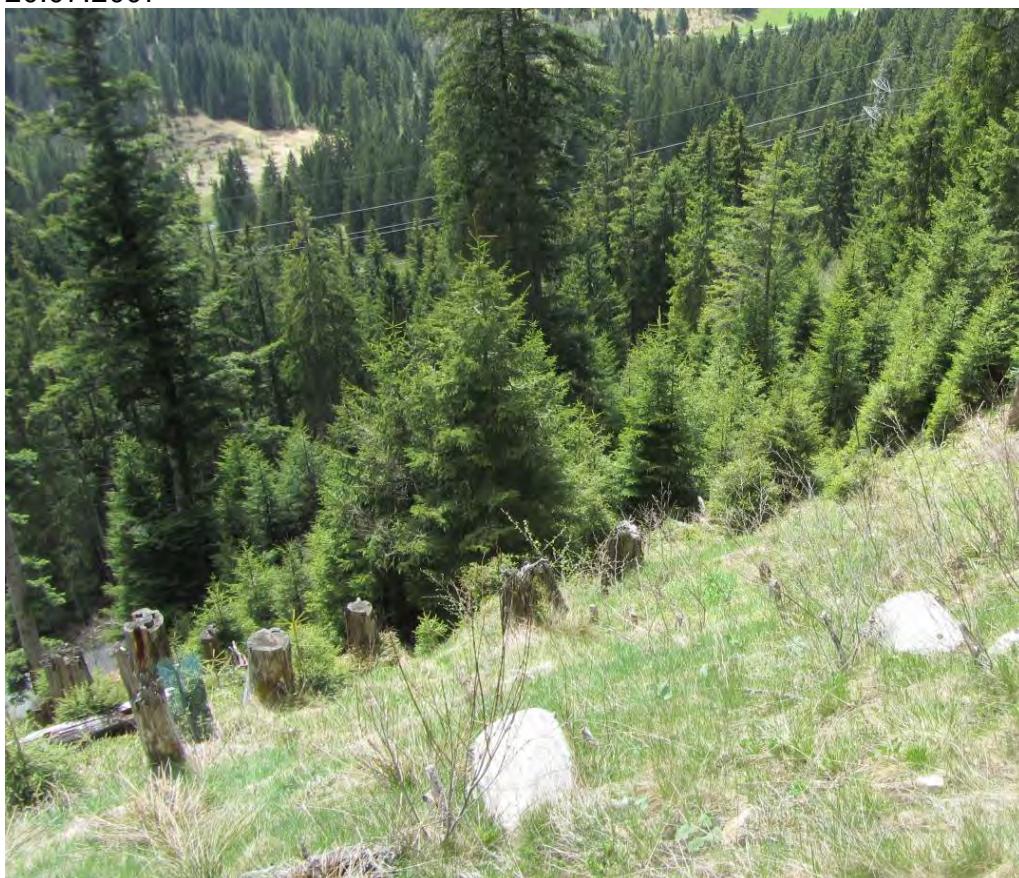
F6: Blick in die Sturmfläche nach Südwesten. Entwicklung des Fi-Auf-wuchses, der Weidenstecklinge und Erlenaufwüchse sowie der Ta im Einzelschutz, 06.05.2015

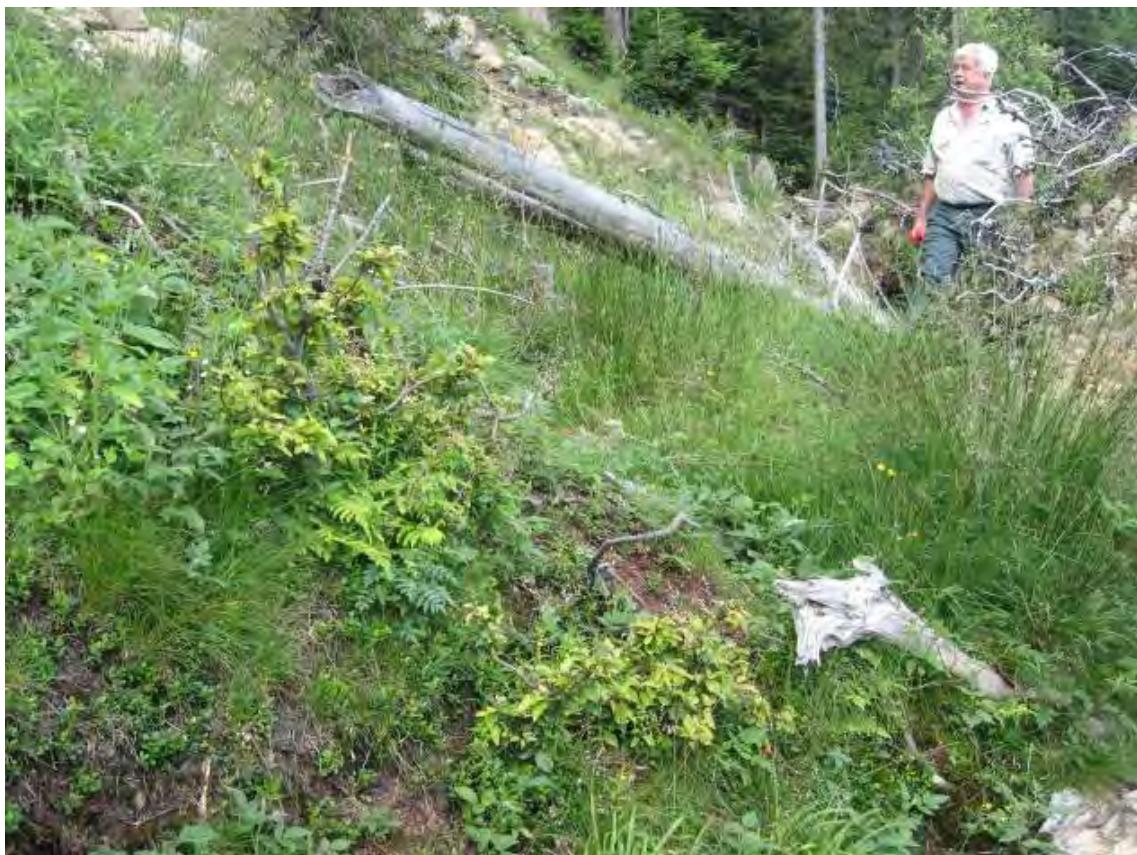
Die Buche hat sich seit 1996 kaum entwickelt. Frostschäden? Verbiss?  
Andere Buchen-Jungwüchse auf der Weiserfläche, die zwischen Fichten stehen, entwickeln sich gut, z.B. Foto 6 im Mittelgrund links.  
Fotostandort konnte infolge des Rutsches nicht mehr rekonstruiert werden

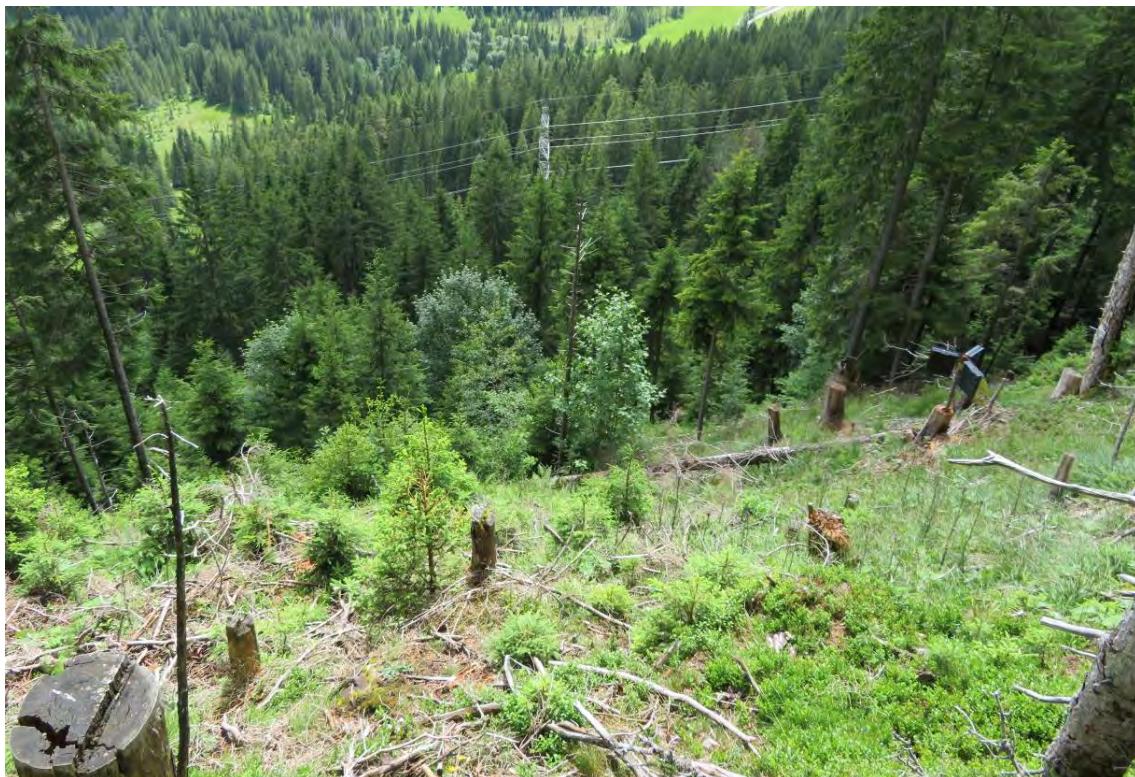
F9: Zuwachs bei den Fi zu beobachten, 14.07.2021

- 2022
- Bestehende Einzelschütze erhalten und ergänzen.
  - Beim F14 sowie unterhalb von F9 Vogelbeeren und Tannen mit Einzelschützen vor weiterem Verbiss schützen.
  - Chemischer Verbissenschutz der Pflanzentriebe innerhalb der Einzelschütze.
  - Aufnahme der bestehenden Einzelschütze mittels GPS.

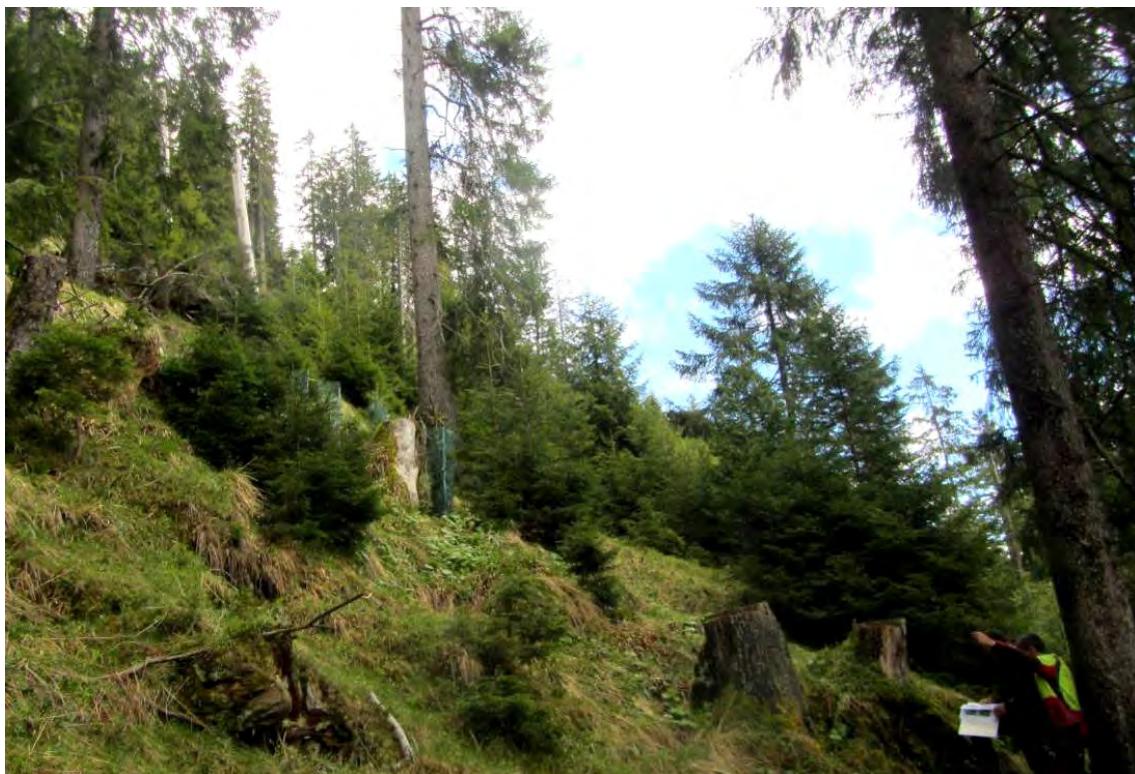
F10: Blick in die durch den Holzschlag 2008 entstandene Lücke, Aufwuchs von Fi und Ta. Ta gepflanzt + geschützt, Fi teilweise gepflanzt, teilweise natürlich  
06.05.2015

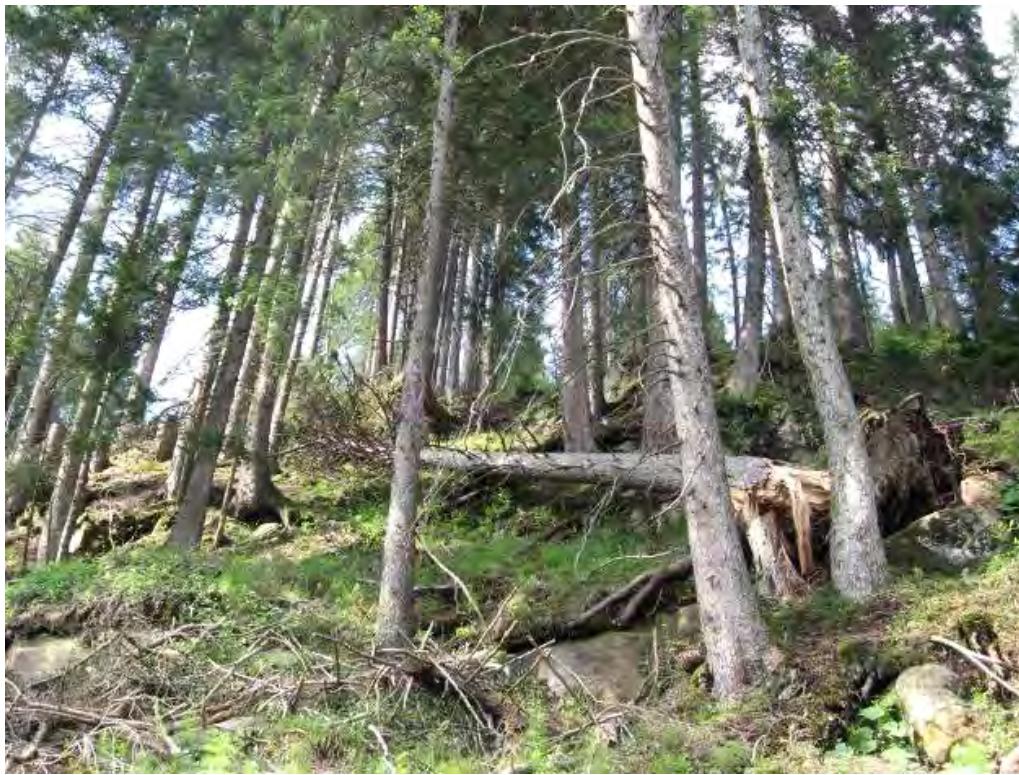
Fotostandort 12: Blick in den verbleibenden Bestand zwischen den Lücken vom Holzschlag 2008. Die liegende Fichte wurde im Föhnsturm vom 28.05.2008 gebrochen.

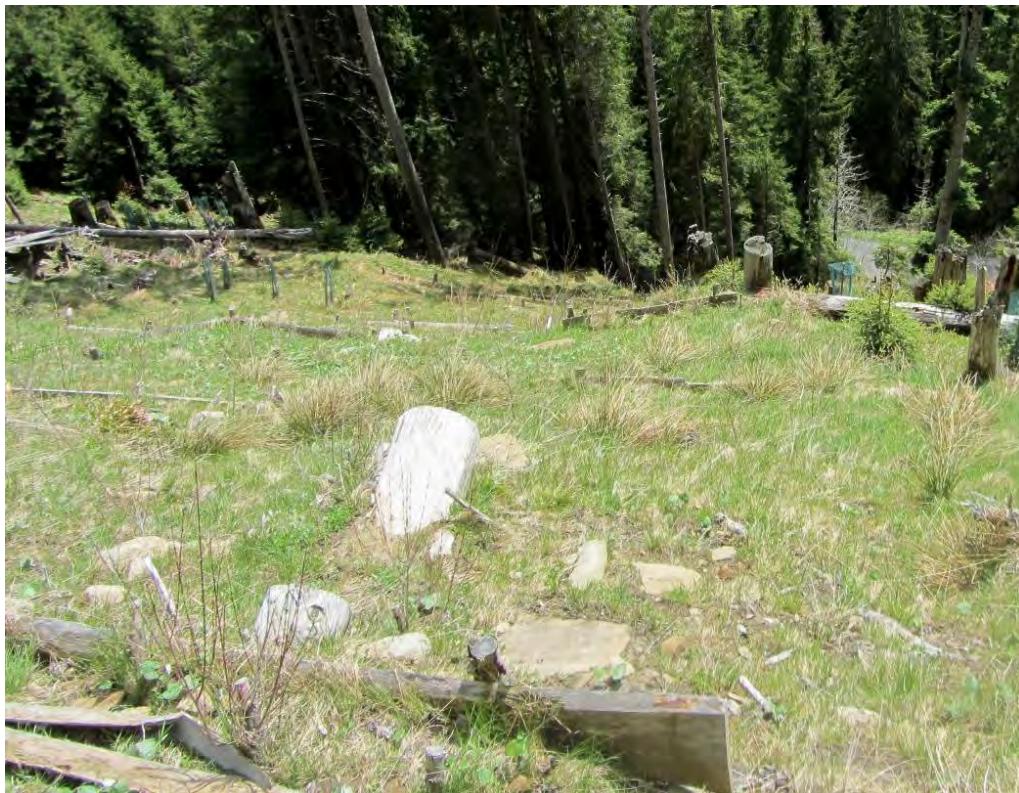
F13: Aufnahme der verbauten Rutschfläche. Ausgetriebene Weidenstecklinge und Erlen auf der Fläche anzutreffen (0.4 bis 0.8 m gross)  
06.05.2015.

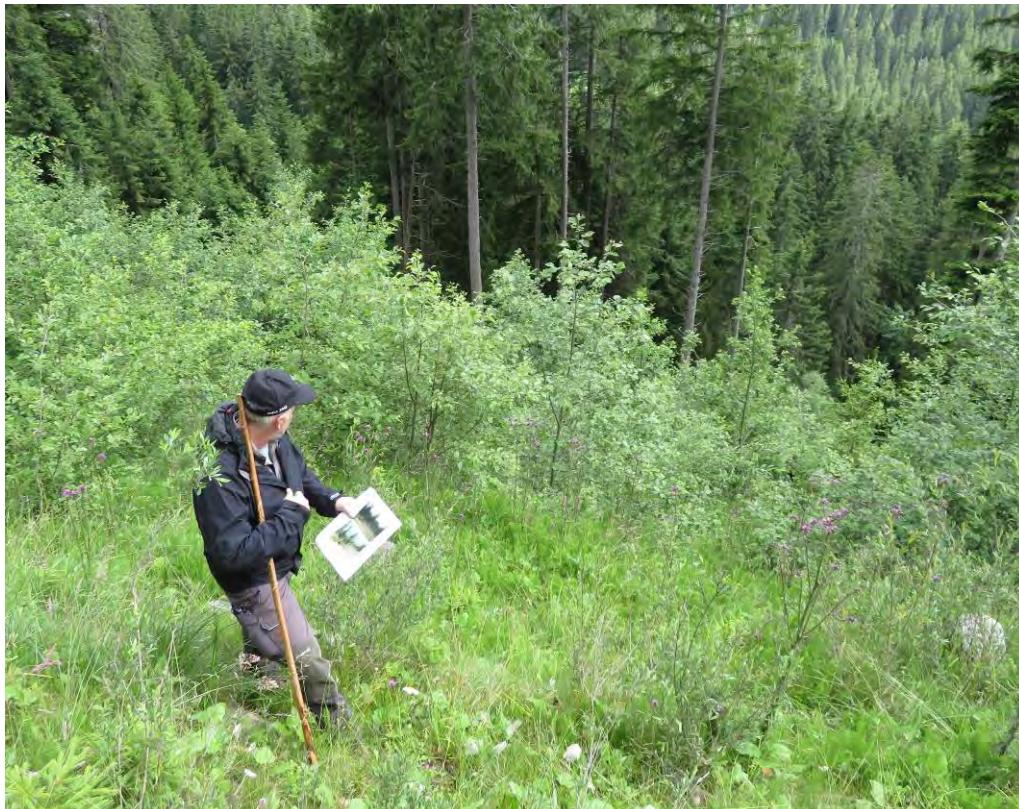
F13: Gepflanzte Erlen und Weiden haben sich auf der Rutschfläche gut etabliert.  
Rutschfläche stabil, 14.07.2021

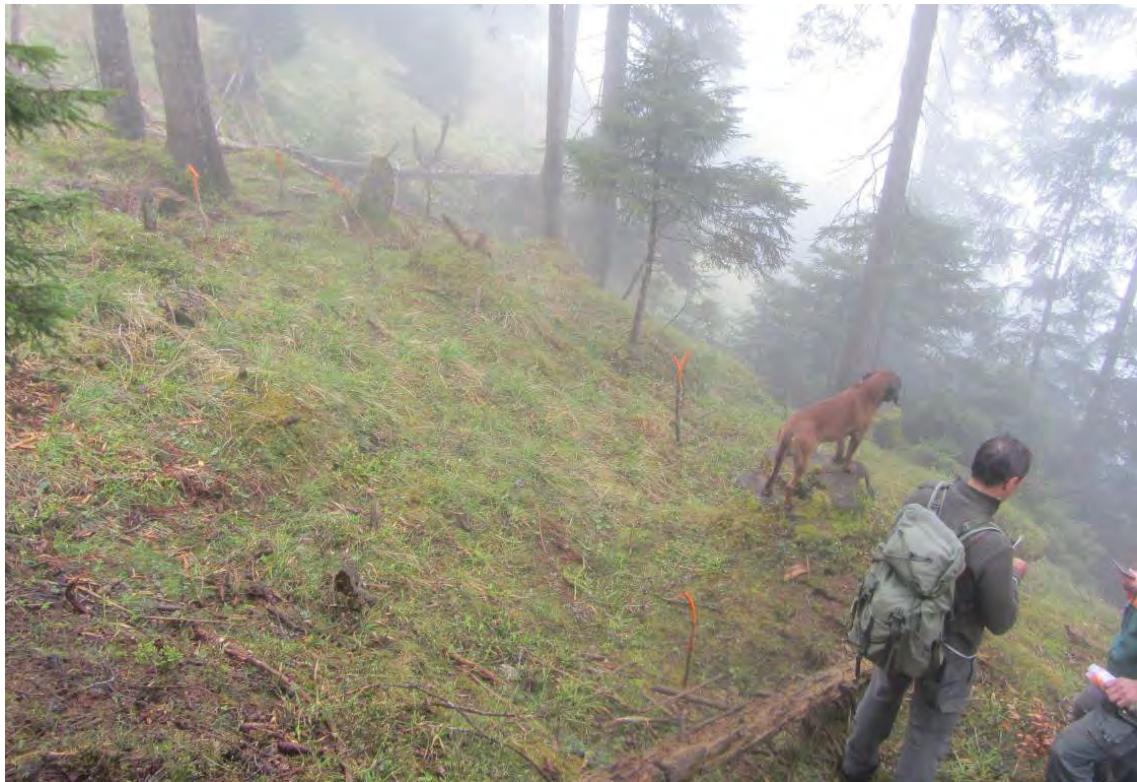
F14: Wildschutzaun noch nicht erstellt. Bei allen markierten Stecken ausser einem, war noch Ta-Ansamung vorhanden jedoch teilweise stark verbissen, 08.05.2017.

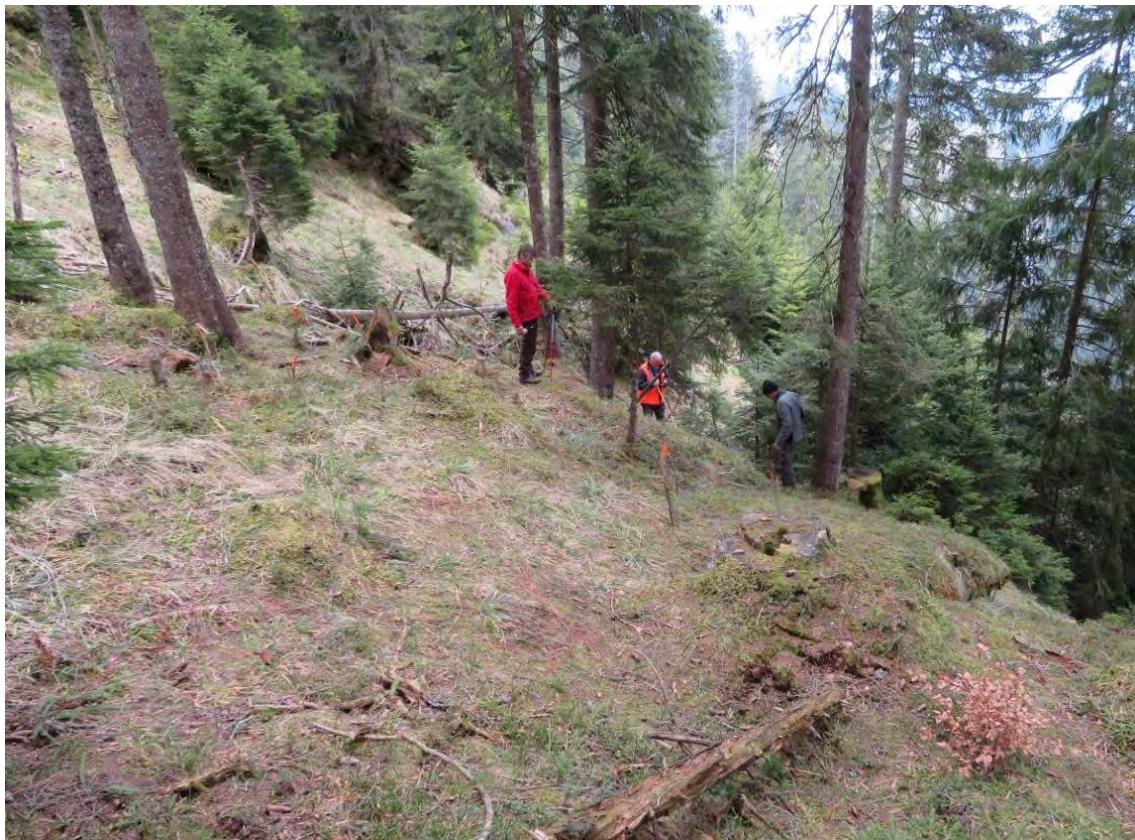
F14: Wildschutzaun noch nicht erstellt. Bei allen markierten Stecken ausser einem, war noch Ta-Ansamung vorhanden jedoch teilweise stark verbissen, 16.05.2019.

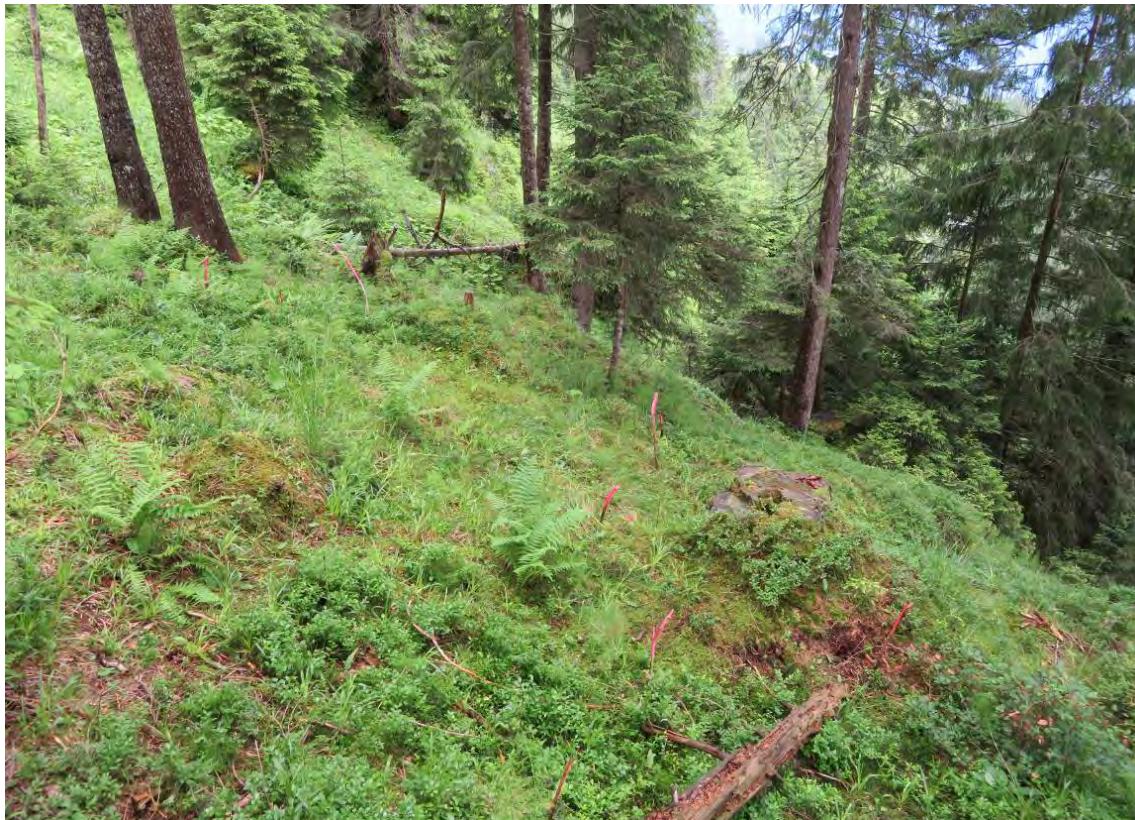
F14: Einzelschütze noch nicht erstellt. Bei allen markierten Stecken ausser einem, war noch Ta-Ansamung vorhanden jedoch teilweise stark verbissen, 14.07.2021
