Nachhaltigkeit und Erfolgskontrolle im Schutzwald (NaiS)

Weiserflächen-Netz Obwalden

Weiserfläche: Nienenhüttenwald

Protokoll Zwischenbegehung 08. Mai 2017

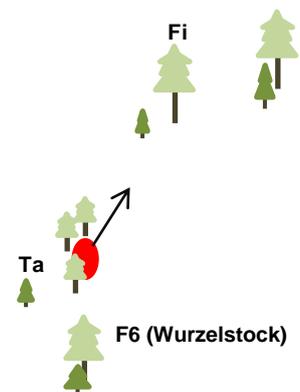
Fotostandort 6: aktuelle

2015 Auf der Weiserfläche ist ein neuer Fotostandort eingerichtet worden. Der Fotostandort Nummer 6 bezieht sich auf die Weisstannen-Wildproblematik. Die betroffenen Weisstannen sind stark gefegt und verbissen. Diese werden nun mit Einzelschützen vor dem Wild geschützt, damit deren Weiterentwicklung verfolgt werden kann. Die Beobachtung soll Aufschluss über die Resilienz der Weisstanne geben und aufzeigen, ob Schutzmassnahmen an geschädigten Aufwüchsen der Tanne lohnenswert sind.

2017 Massnahmen wurden noch nicht ausgeführt. Sie müssen dieses Jahr ausgeführt werden.

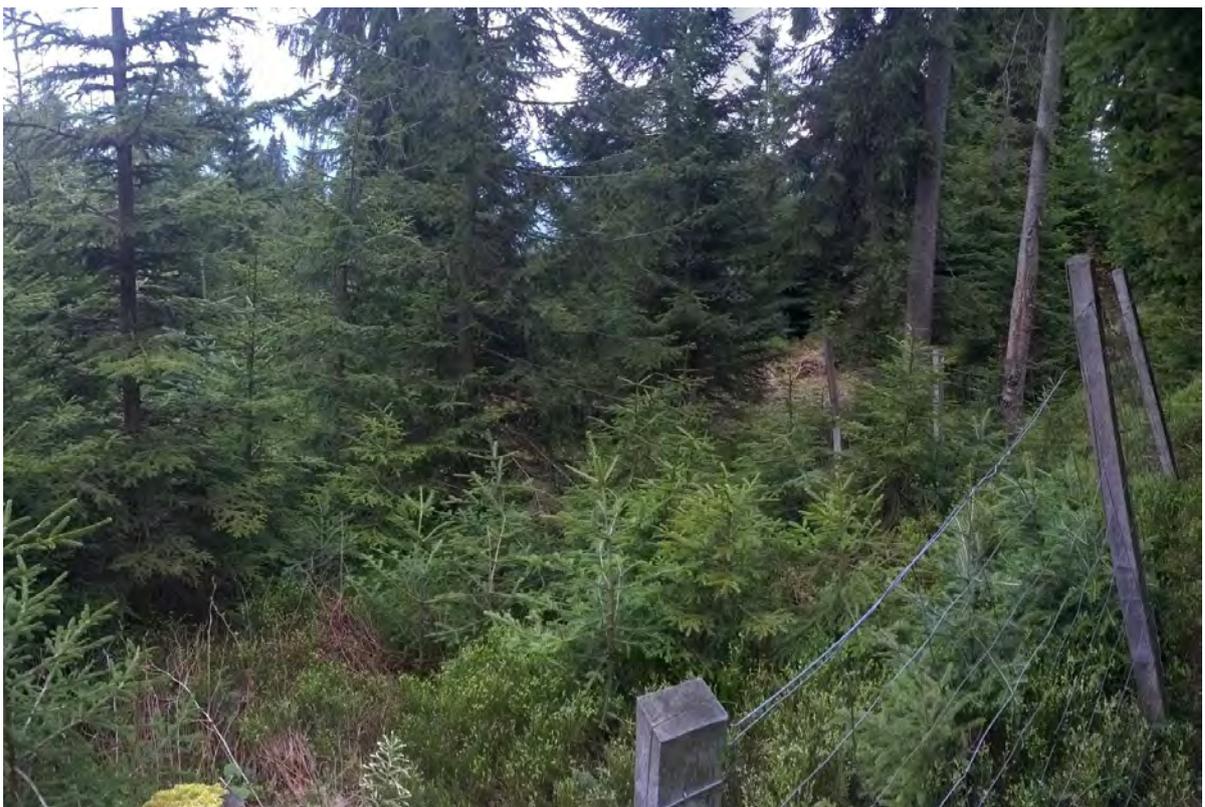
2015 Der Aufwuchs innerhalb des Wildschutzzaunes gedeiht sehr gut. Auffallend hoch ist der Weisstannenanteil mit einem Mischungsverhältnis von ca. 50% Fi 50% Ta. Die Tannen scheinen gegenüber der Fichte konkurrenzfähig zu sein. Die grösseren Fichten im östlichen Bereich des Zaunes waren z.T. schon im Jahr 2007 im Aufwuchs. Gegenwärtig sind keine Pflegemassnahmen im Zaun vorgesehen. Falls die Fichten die Weisstannenaufwüchse unterdrücken sollten, werden die Weisstannen begünstigt.

Fotostandort 1: Aufwüchse Ta und Fi innerhalb Wildschutzzaun
F1 05.05.2015

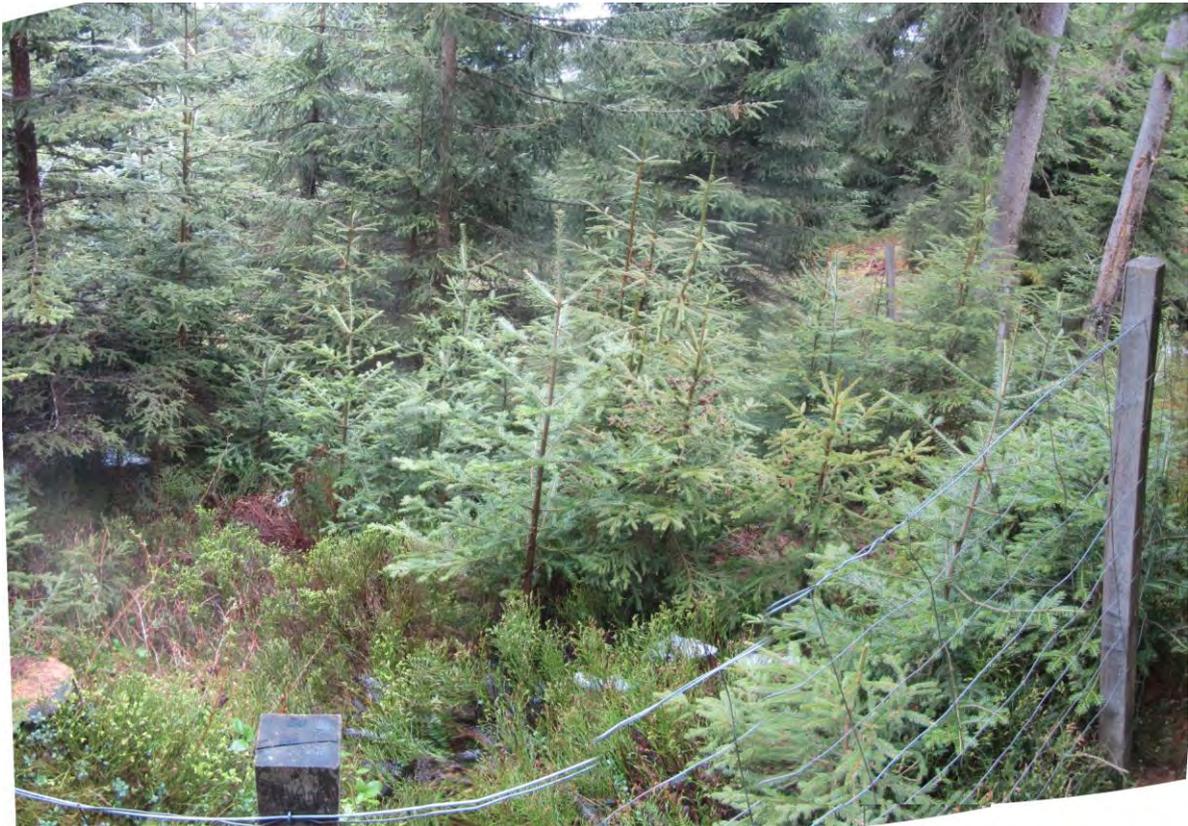
2017 Situation gleich wie 2015. Fi und Ta sind weiter gut gewachsen. Wildzaun hat Löcher und muss repariert werden.

F1: Aufwüchse Ta und Fi innerhalb Wildschutzzaun
08.05.2017

- 2015 Ziel: Förderung der Weisstanne und der weiteren Baumarten (Bu, Bah, Vb) mittels extensiver Mischungsregulierung. Für das Jahr 2015 sind folgende Massnahmen geplant:
- Bedrängte Buchen, BAh und Vogelbeeren werden auf der Fläche begünstigt.
 - Konkurrenzstarke Weisstannen mit einem gut ausgebildeten Wurzelwerk werden mit Einzelschützen geschützt.
 - 2 Fichten, welche über die Verjüngung innerhalb des Wildschutzzaunes herrschen, werden gefällt.
- 2017 Geplante Massnahmen für 2015/16 wurden nicht ausgeführt. Sie müssen dieses Jahr ausgeführt werden.
Zusätzlich: Wildschutzzaun reparieren.

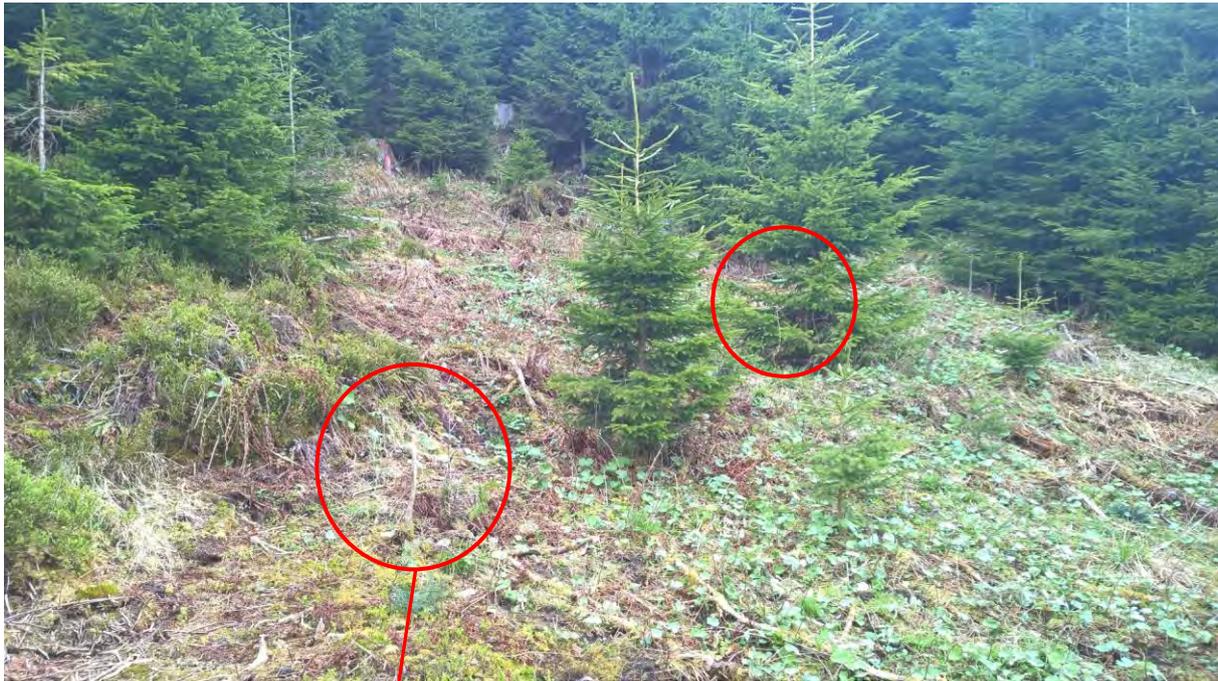
Fotostandort 6: Aufnahme in Richtung Nordwesten, Aufwuchs von Tannen (rot eingekreist) und Fichten, Wilddruck auf Tannen sehr gross. 05.05.2015.

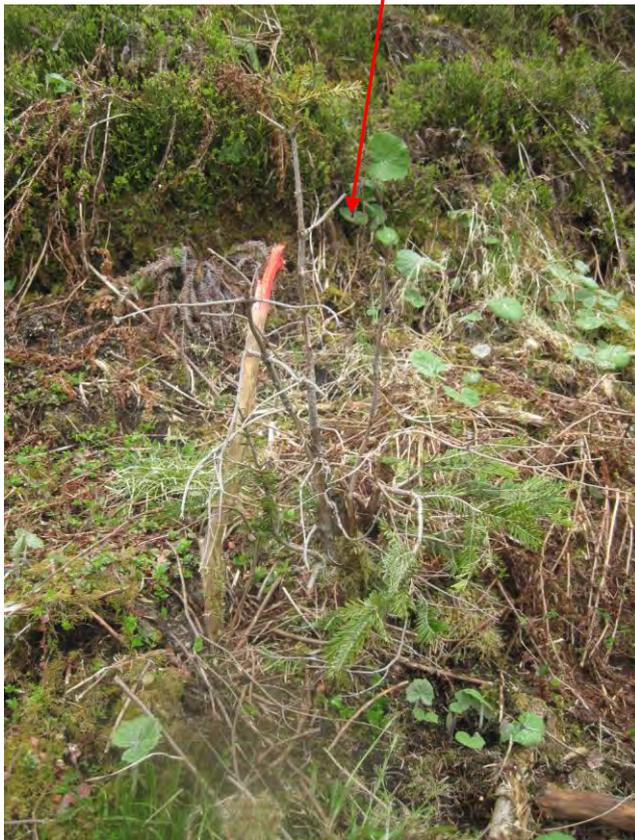
Gefegte und verbissene Tanne bei Fotostandort 6, wie entwickelt sich diese Tanne weiter? 05.05.2015.

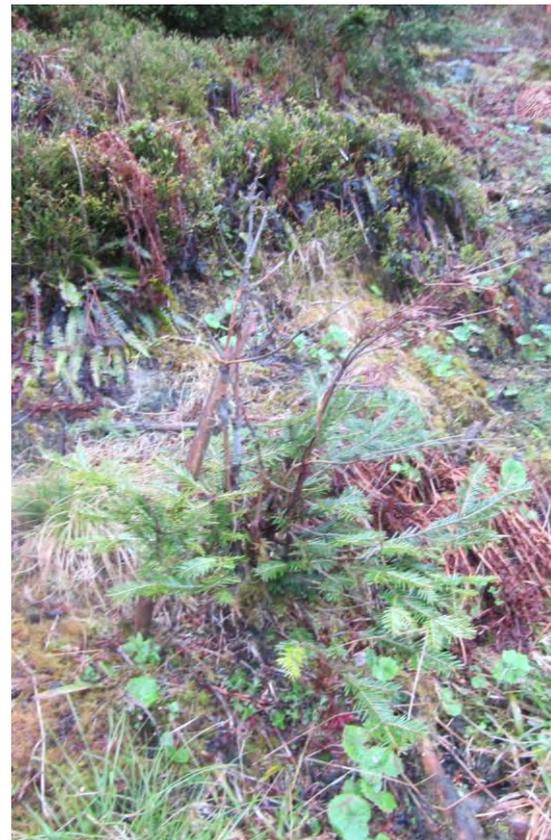
Ist nicht eingegangen, wurde jedoch verbissen. 08.05.2017.
