Nachhaltigkeit und Erfolgskontrolle im Schutzwald (NaiS)

## Weiserflächen-Netz Obwalden

**Weiserfläche: Kleine Schliere/Schwändli**

**Protokoll Zwischenbegehung 12. Oktober 2023**

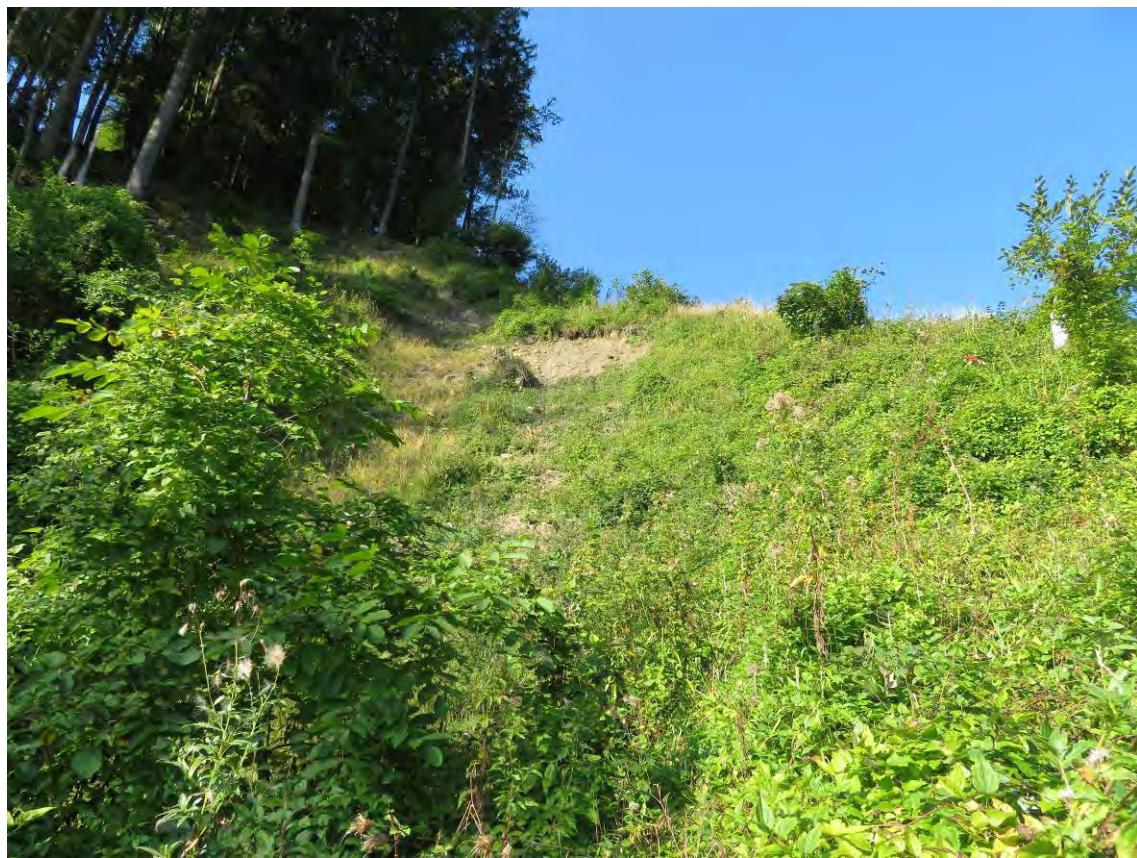
- Boden Standort 12w: - Zwei flachgründige Rutschungen im Sommer 2013. Im Jahr 2017 Nachriss im oberen Bereich der WF. Seither keine neuen Ereignisse/Spuren ersichtlich.

F09 Nussbaum wird von Waldrebe eingepackt. Nachriss der Rutschung von 2017  
20.09.2018

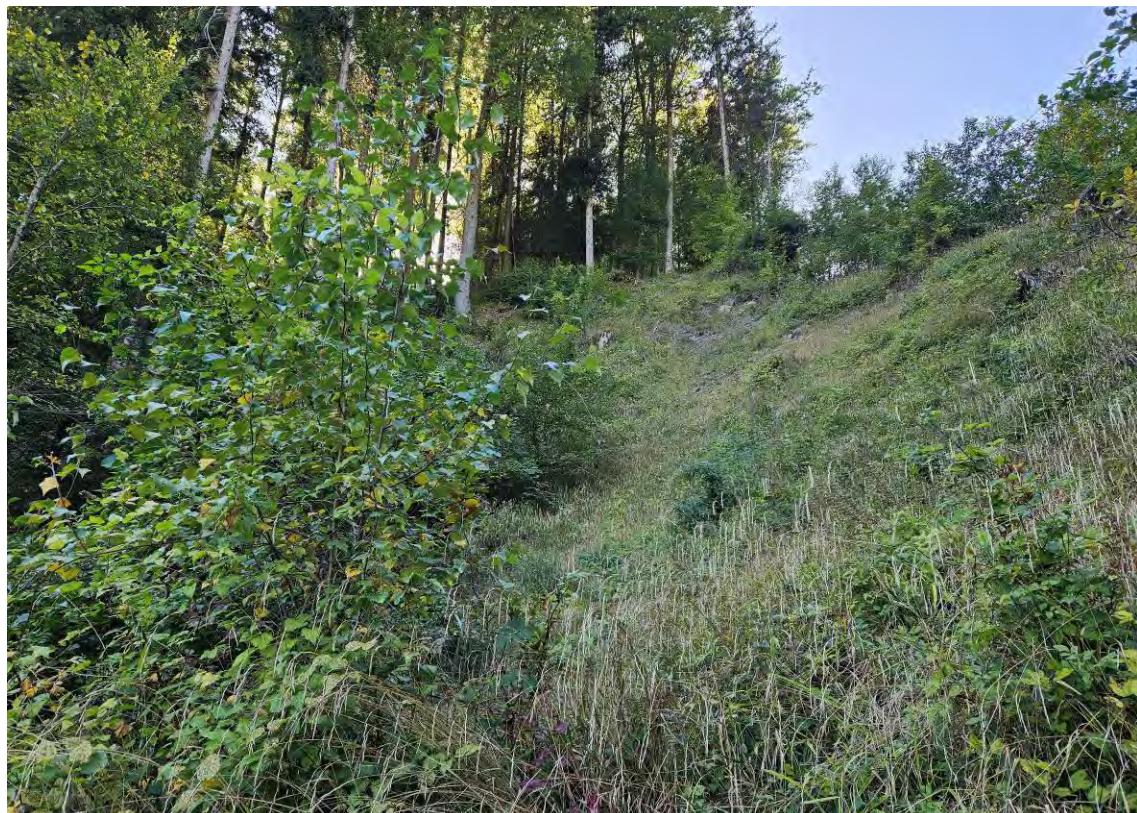
F09, 11.10.2023 (Aufnahmestandort 5m nach Westen verschoben).

- Waldrebe (Clematis vitalba) im oberen Bereich der Rutschfläche im Vergleich zur letzten Zwischenbegehung Rückläufig. Buchenheister im Bereich von sonnigen Standorten noch von Waldrebe bedrängt. Bekämpfungsmassnahmen wurden bei der Wirkungsanalyse besprochen. Es wird bewusst auf Massnahmen bei dieser Weiserfläche verzichtet. Die Entwicklung und Folgen sollen beobachtet werden. Vor allem soll beobachtet werden wie sich die Waldrebe an den Rändern entwickelt.

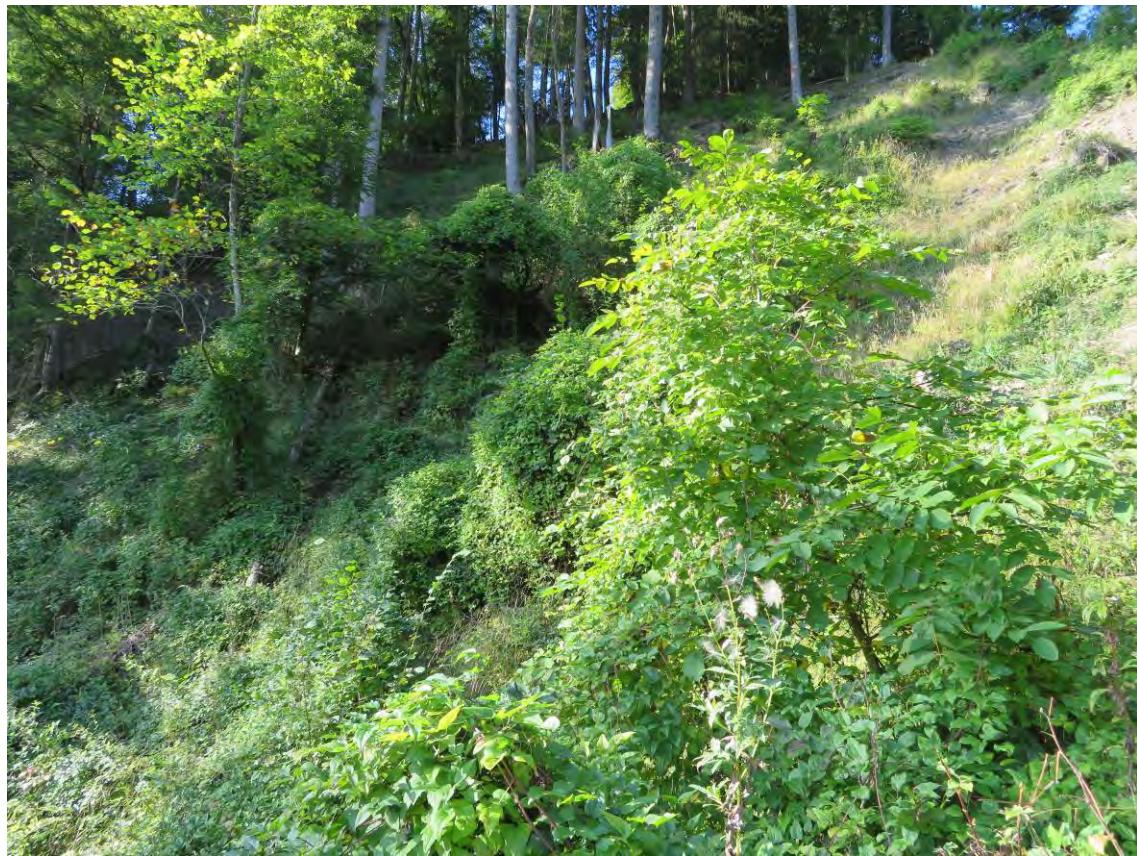
F10 gleicher Standort wie F09, Richtung SO. Nussbaum von Waldrebe eingepackt im Hintergrund weitere Verjüngung die bereits von der Waldrebe eingepackt ist 20.09.2018

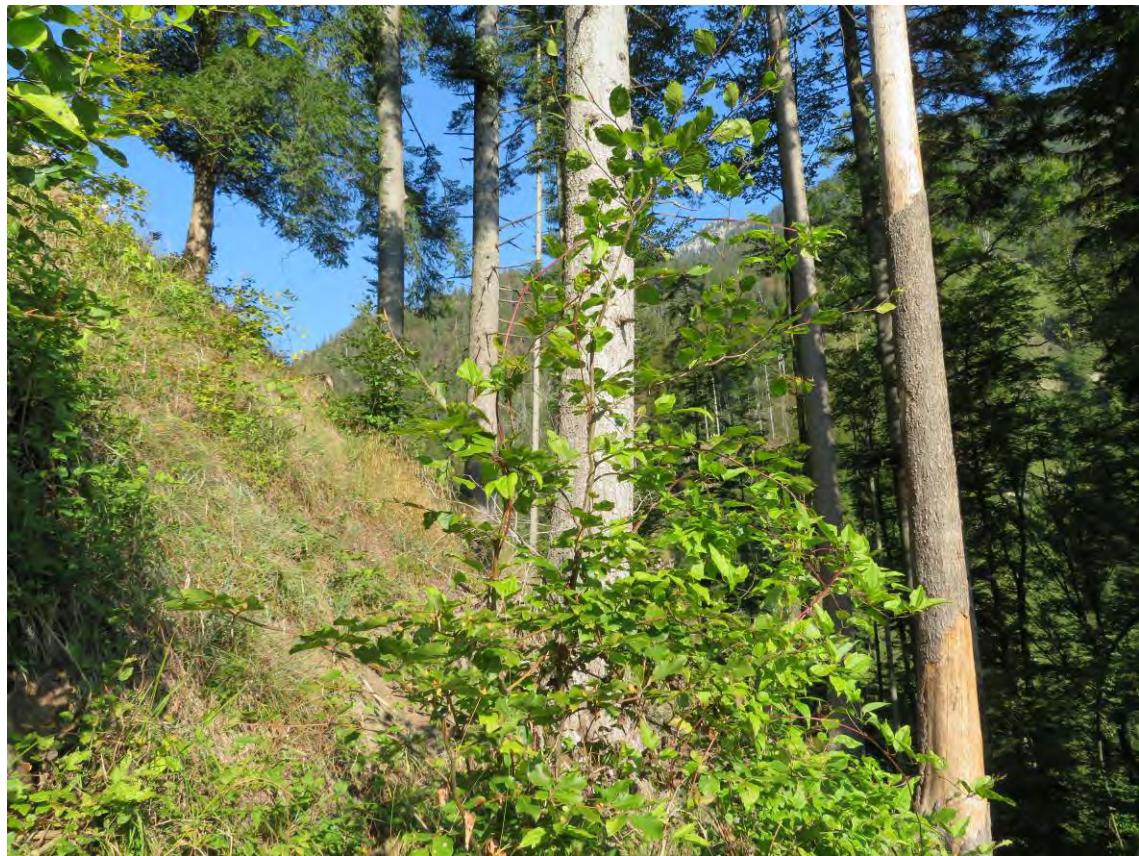
F11 gleicher Standort wie F9, Fotorichtung NW. Waldrebe an der Verjüngung unter Schirm gar nicht bis wenig vorhanden, 20.09.2018
