Nachhaltigkeit und Erfolgskontrolle im Schutzwald (NaiS)

## Weiserflächen-Netz Obwalden

**Weiserfläche: Dürrenwald**

## Protokoll Zwischenbegehung 19.10.2023

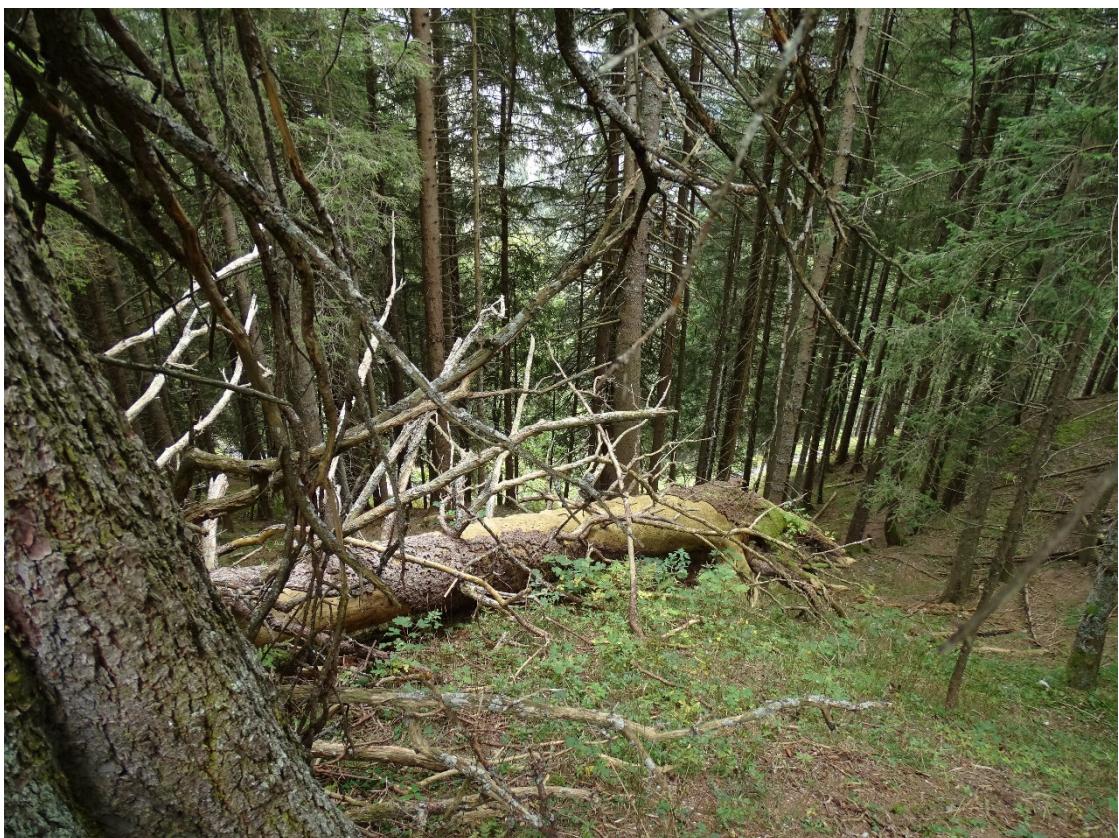
Der bisher nicht behandelte Aufforstungsbestand im unteren Teil ist durch Selbstdifferenzierung relativ stabil, einzelne Wipfelbrüche, hiebsreife ehemalige Weidbäume Ø 80-100 cm. Aber praktisch keine Ansamung. Die grosse Fichte bei Fotostandort 11/12 ist 2020 abgestorben und anschliessend umgestürzt. Im Schutz ihrer Äste hat es zahlreiche Ahorne, nicht verbissen!

**Foto 12 19.10.2023** (Die Fichte Ø 90 cm ist im Sommer 2020 abgestorben und seit der Zwischenbegehung 2020 umgestürzt. Im Schutz der Äste hat es zahlreiche junge Bergahorne, ohne Verbiss!!!)

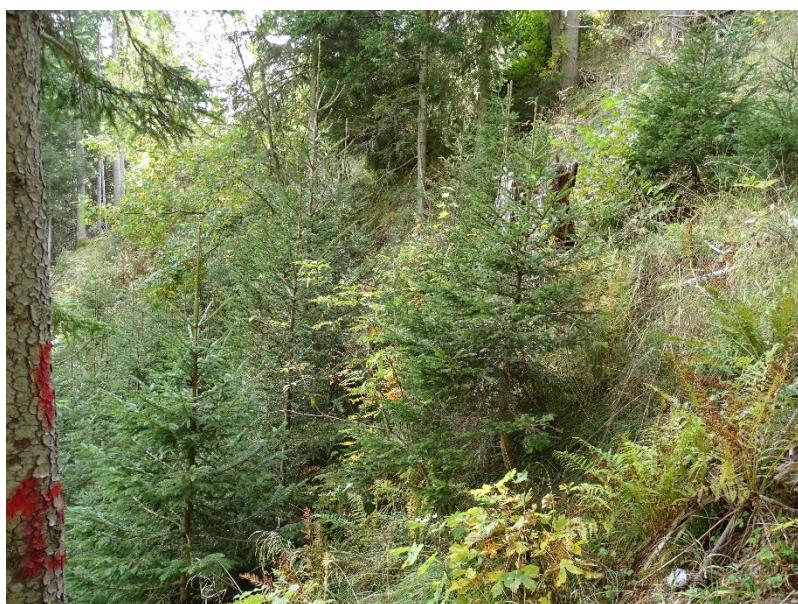
B'Ah + V'Be in Lücke nur vereinzelt ca. 3m hoch. B'Ah + V'Be unter Schirm zahlreich 50-100 cm hoch und meist stark verbissen.

**Foto 13B 19.10.2023**  
(Fichten 2-5 m hoch,  
dazwischen Ah + V'Be 0.5-2  
m hoch stark verbissen)

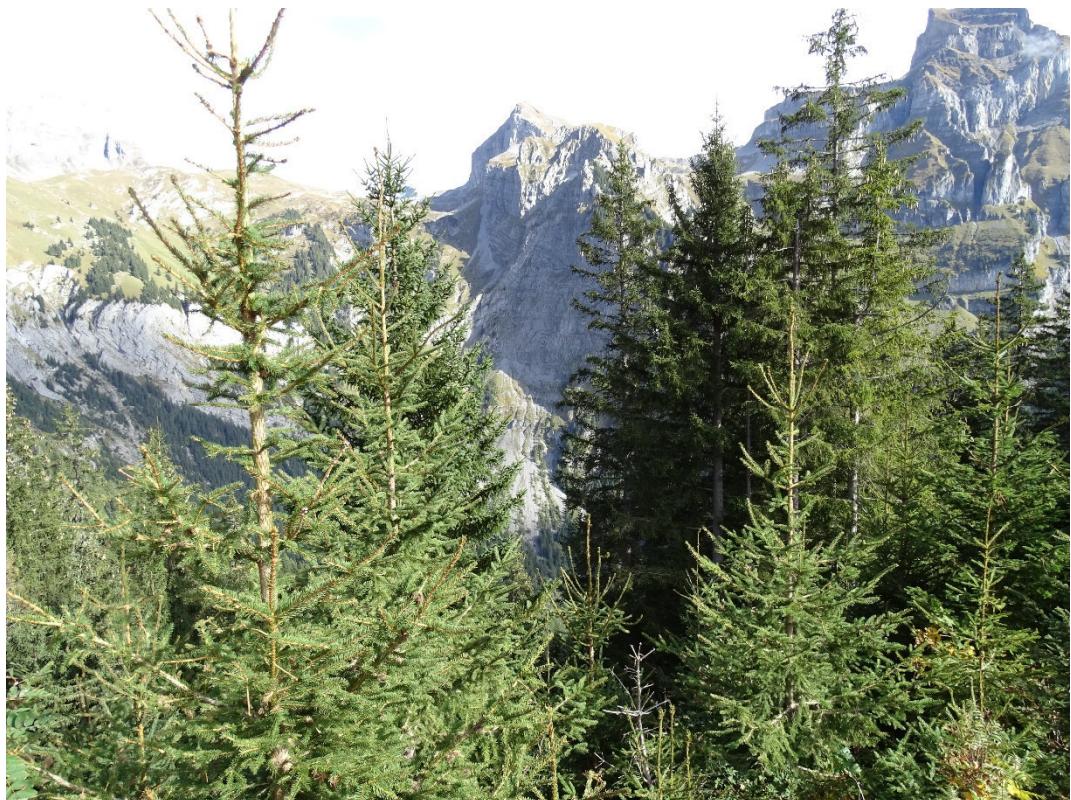
**Foto 15 19.10.2023** (Fichten 2-5 m hoch, dazwischen Ah + V'Be 0.5-2 m hoch stark verbissen, Ah + V'Be am oberen Rand 4-8 m hoch)

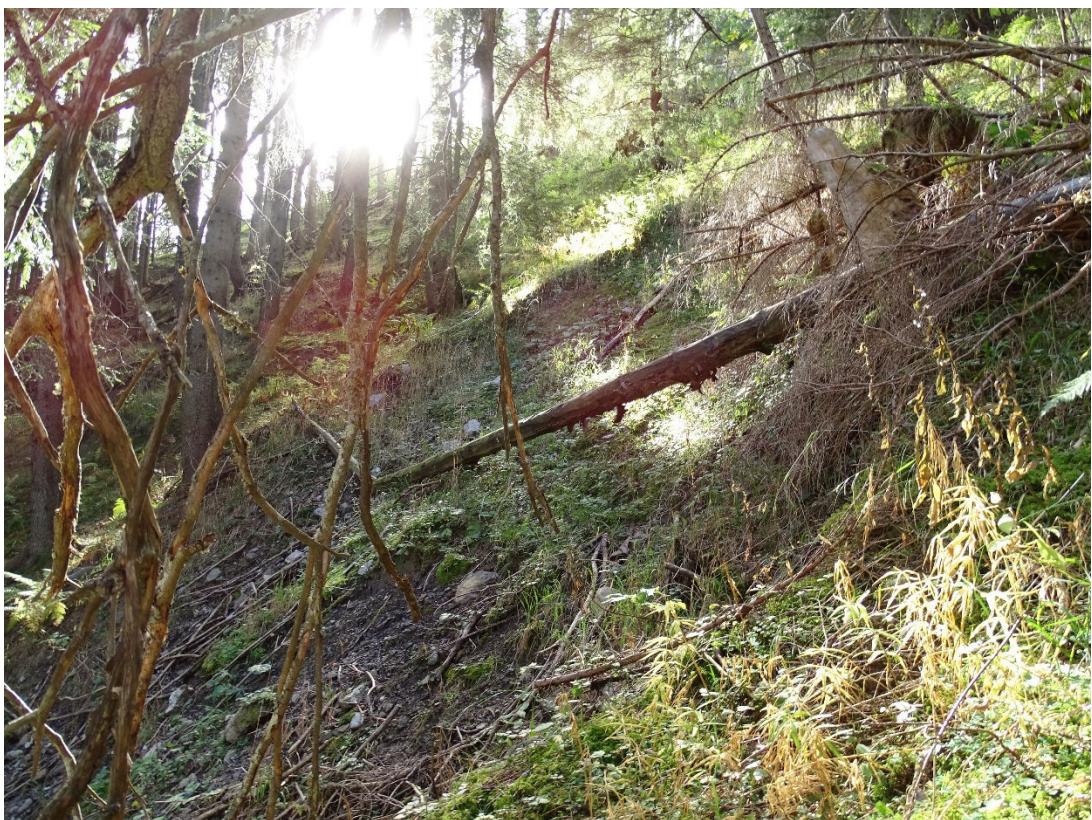
- Rutschriss von 2013 am Südrand ist ohne Massnahmen genügend begrünt.
- Im Vorsommer 2020 ist ca. 70 m nördlich der Weiserfläche eine Rutschung entstanden. Anrissfläche ca. 10 m breit und 20 m lang, unten begrenzt durch anstehenden Fels. Anrisshöhe ca. 1 m.  
Die Rutschmasse ist im untenliegenden Wald an einzelnen Stellen 10-20 cm mächtig abgelagert, vor allem auf den Bermen. Ein kleiner Teil erreichte die Dürrenwaldstrasse und wurde geräumt.  
Gefährdung: Es wird nur eine minimale Vergrösserung der Rutschfläche erwartet durch Erosion an den Rändern. Eine Folgerutschung an gleicher Stelle oder angrenzend wird als wenig wahrscheinlich beurteilt.  
Massnahmen: Natürliche Begrünung abwarten analog Rutschung bei Fotostandort 17.

**Foto 17 19.10.2023** (Anriss vollständig begrünt)

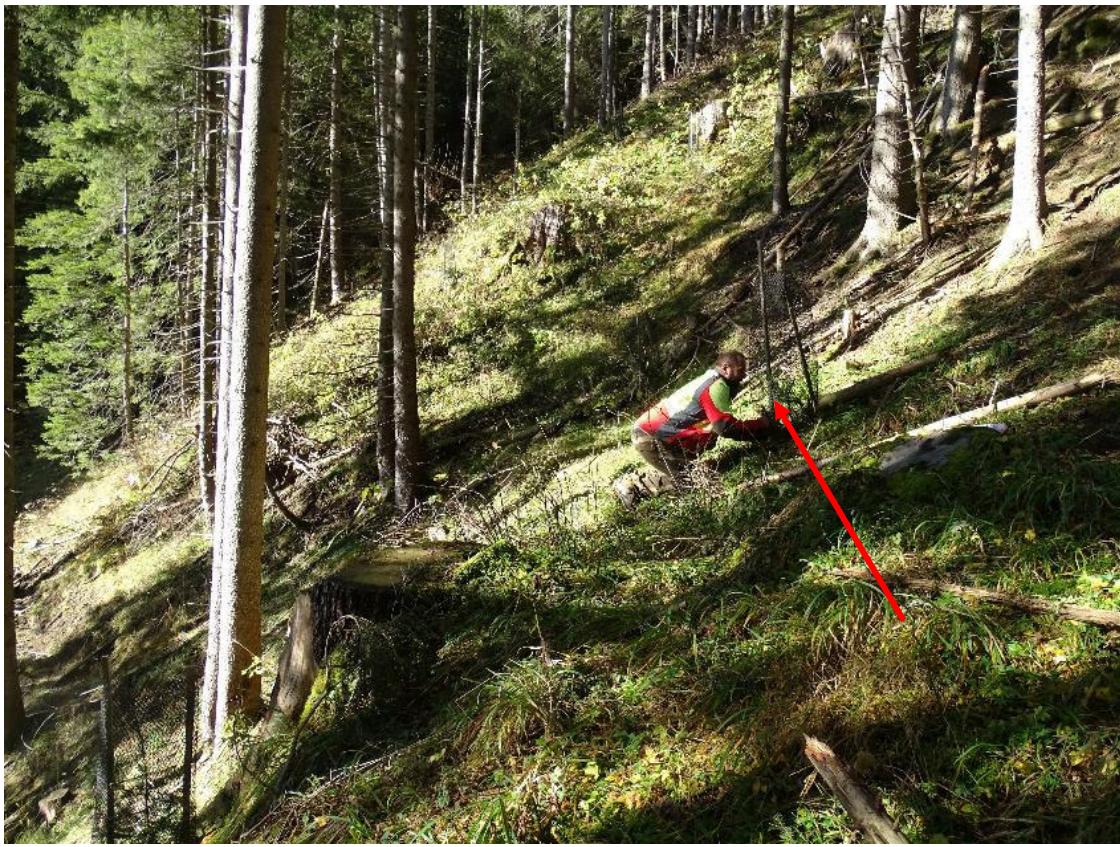
**Foto 18 30.10.2020** (Die 2014 gepflanzten Weisstannen sind 50-70 cm hoch, bedeutend kleineres Wachstum als auf Verjüngungsfläche C!)

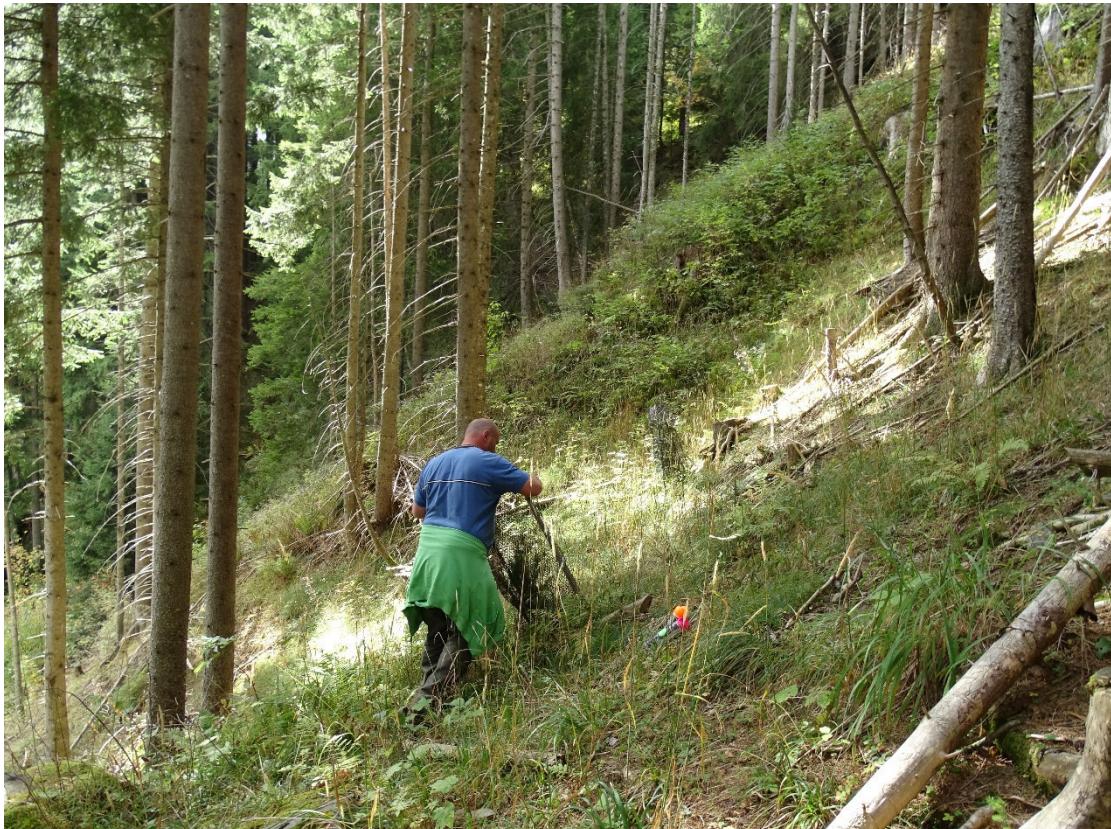
Die gepflanzten 12 Tannen in Körben sind 70-160 cm hoch und überragen vereinzelt den Korbrand. Die oberste Linde ist sogar 200 cm.

Vereinzelt BAh und VBe Anwuchs (einzelnen davon stark verbissen) und zuunterst ca. 8 BAh 200-400 cm hoch (meist mit Zwiesel).

**Foto 18 19.10.2023** (Die 2014 gepflanzten Weisstannen sind 70-160 cm hoch, die oberste sogar 200 cm)

- Einzelschutz an gepflanzten Ta jeweils im Herbst kontrollieren und unterhalten
- Grössere Tannen mit TRICO-Wildabhaltemittel schützen.
- Wildbestand stärker regulieren als bisher.
- Bei Zwangsnutzungen in Rinnen genügend Moderholz liegen lassen.
- Verjüngungsfächen C+D punktuell auflichten. (Sonst sind auf der Weiserfläche und in der Umgebung vorläufig keine weiteren Verjüngungsschläge auszuführen. Mit den vorhandenen Lücken sind die Anforderungen von NaiS erfüllt.)
- Jungwaldpflege in den Lücken vorläufig noch nicht notwendig.

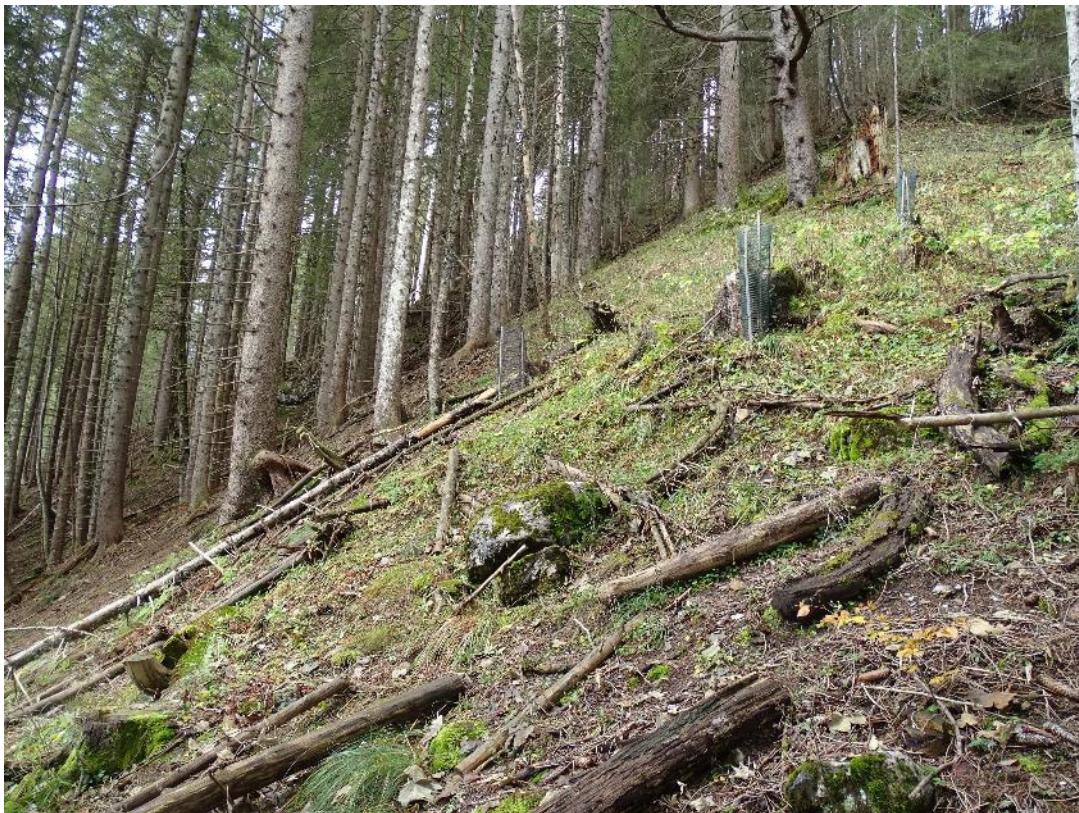
**Foto 19A 30.10.2020** (Die 2014 gepflanzten Weisstannen sind 60-130 cm hoch, bedeutend besseres Wachstum als auf Verjüngungsfläche D!)

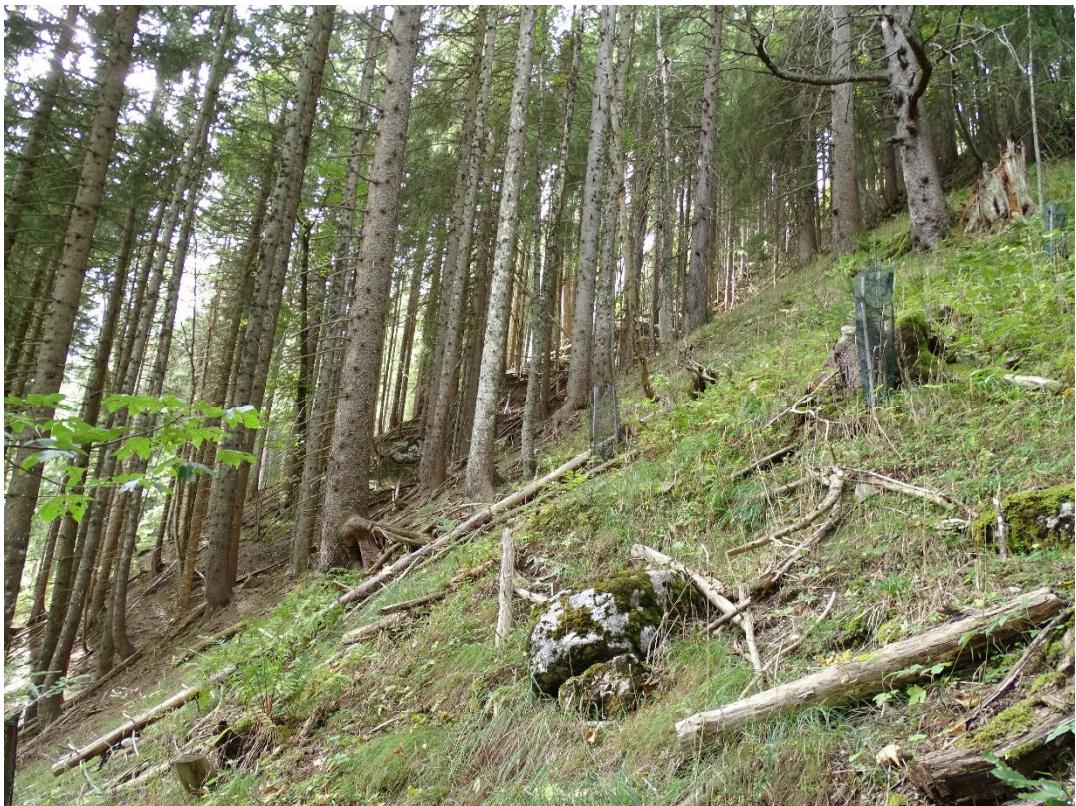
Die gepflanzten 9 Tannen in Körben sind 70-160 cm hoch. Am meisten Zuwachs weisen die Tannen auf, welche unterhalb von Stöcken gepflanzt wurden. Tannen überragen vereinzelt den Korbrand.

**Foto 19A 19.10.2023** (Die 2014 gepflanzten Weisstannen sind 60-130 cm hoch, bedeutend besseres Wachstum als auf Verjüngungsfläche D!)

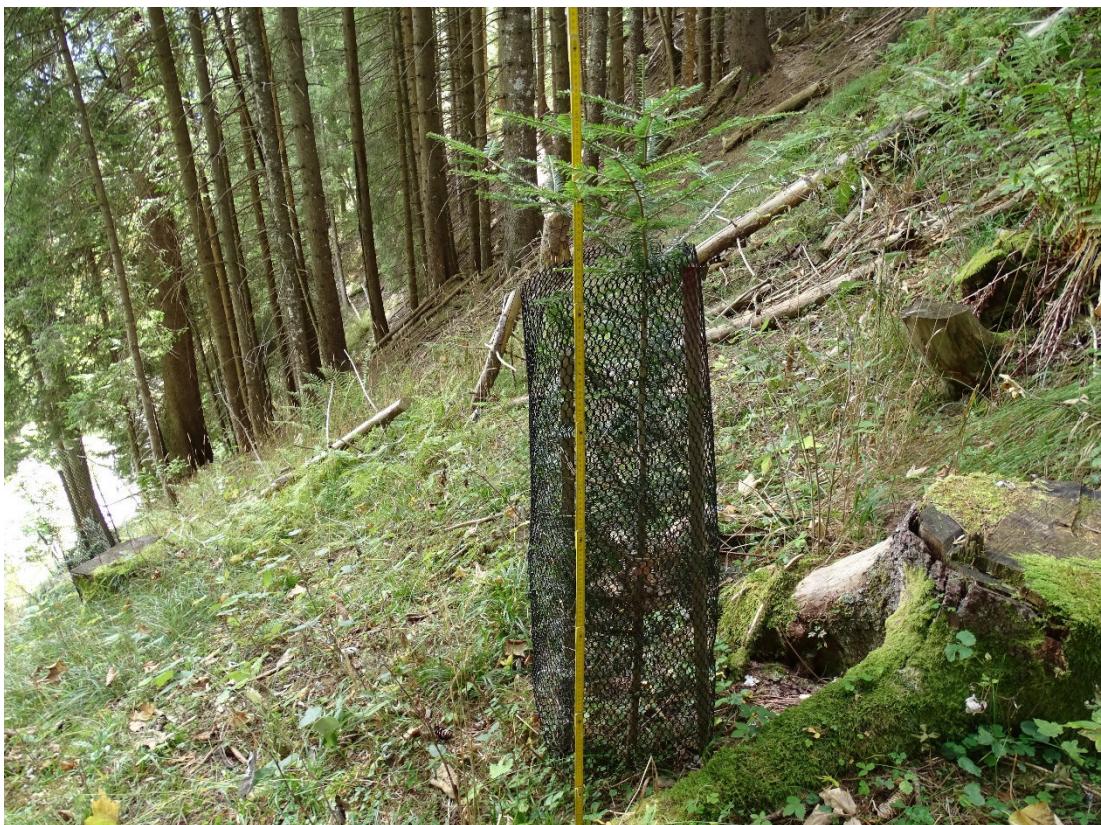
Die 2014 gepflanzten Weisstannen sind gut angewachsen (Provenienz VS, Sierre, 1005-1280 m, Moräne, NW / Kuststoffkorb Conifere 600). Sie sind nun höher als der Korb und müssen chemisch geschützt werden (z.B. TRICO-Wildabhaltemittel).

**Foto 19B 19.10.2023** (Die 2014 gepflanzte Weisstanne im Korb ist 160 cm hoch)

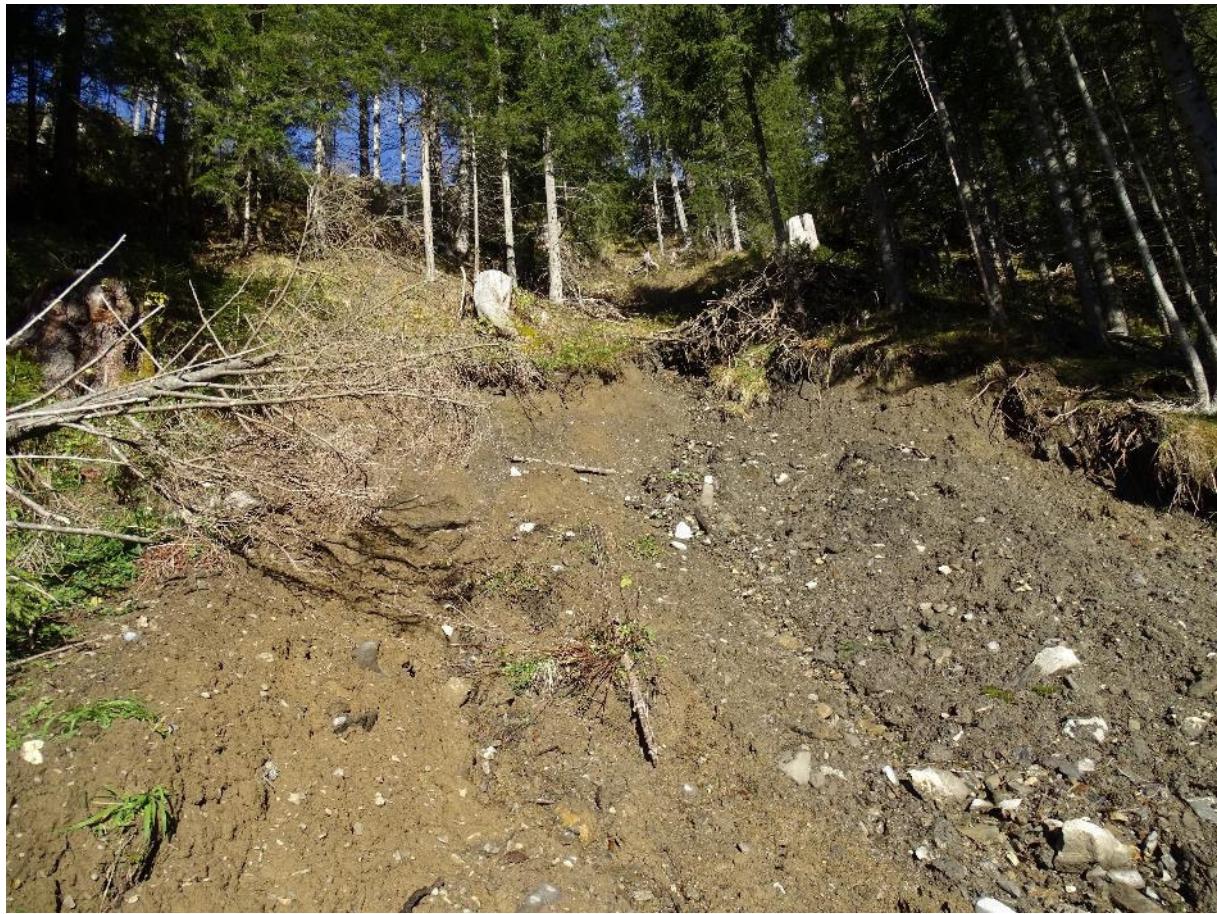
**Rutschung 2020 nördlich von Weiserfläche**

Die Rutschung ist im Vorsommer 2020 entstanden.

Anrissfläche ca. 10 m breit und 20 m lang, unten begrenzt durch anstehenden Fels.

Anrisshöhe ca. 1 m.

Die Rutschmasse ist im untenliegenden Wald an einzelnen Stellen 10-20 cm mächtig abgelagert, vor allem auf den Bermen. Ein kleiner Teil erreichte die Dürrenwaldstrasse und wurde geräumt.

Gefährdung: Es wird nur eine minimale Vergrösserung der Rutschfläche erwartet durch Erosion an den Rändern. Eine Folgerutschung an gleicher Stelle oder angrenzend wird als wenig wahrscheinlich beurteilt.

Massnahmen: Natürliche Begrünung abwarten analog Rutschung bei Fotostandort 17.
