Nachhaltigkeit und Erfolgskontrolle im Schutzwald (NaiS)

Weiserflächen-Netz Obwalden

Weiserfläche: Kleine Schliere/Schwändli

Protokoll Zwischenbegehung 30. April 2021

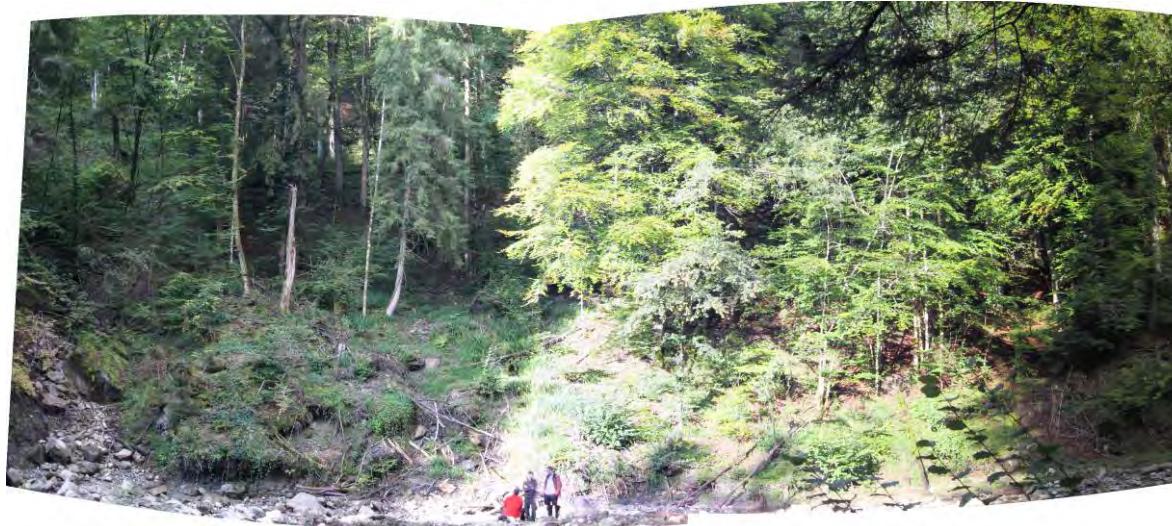
Fotostandort 1 auf der NO-Seite der Kl. Schlieren, neben einem Stock markiert mit roter Farbe; Blick über die NO-Grenze in den unteren Teil der Weiserfläche (direkter Gerinneehang)

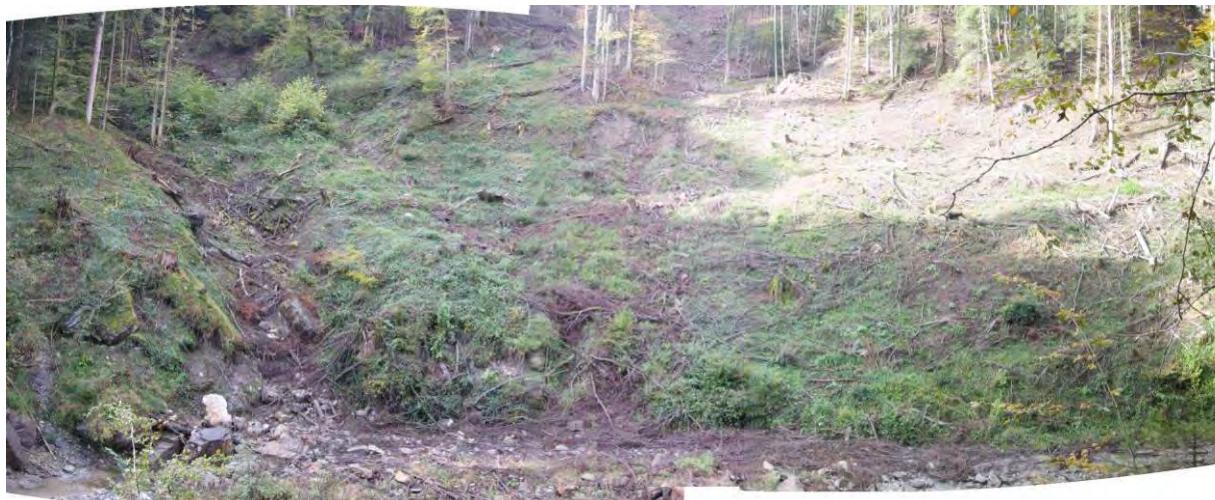
F01 nach Ausführung des Holzschlags

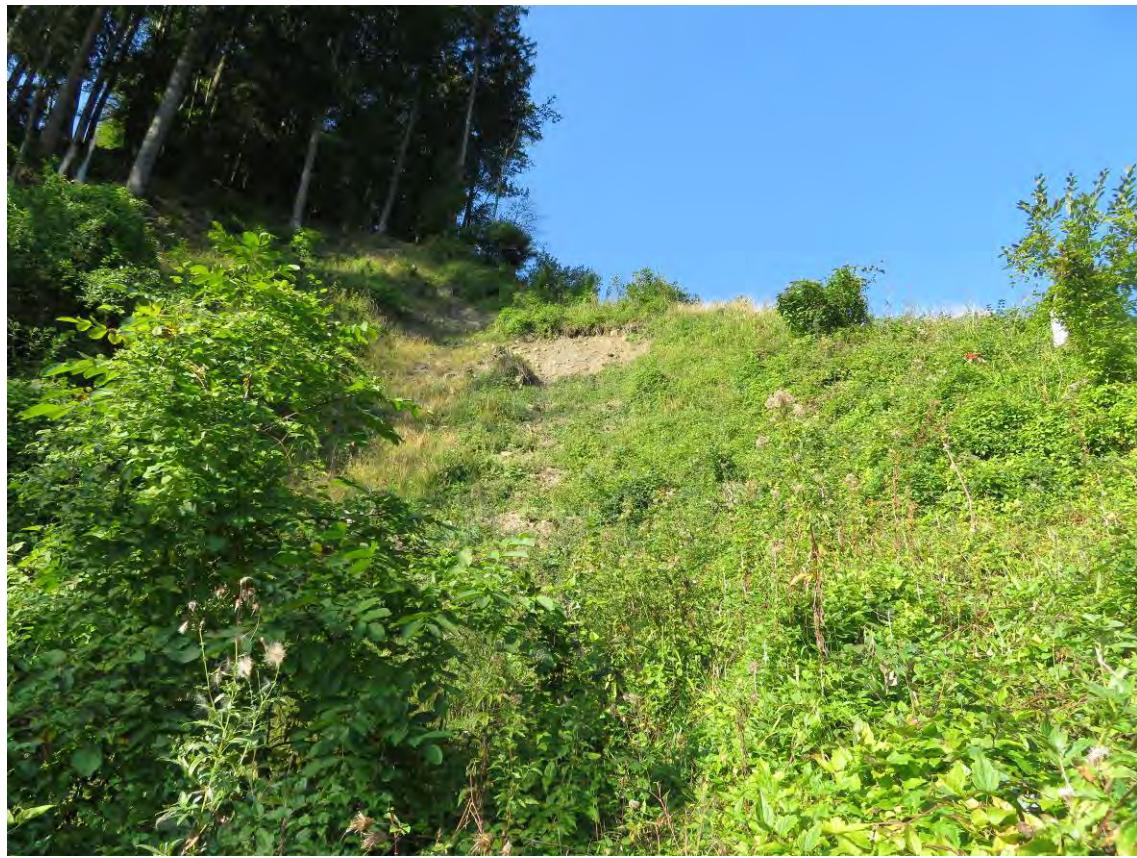
- Waldrebe (*Clematis vitalba*) im oberen Bereich der Rutschfläche stark vertreten. Ca. 2/3 der Buchenheister in der SW Ecke sind überwachsen, ca. 1/3 ist noch wenig bedrängt. Die Waldrebe ist im Moment ein Problem. Massnahmen wurden besprochen. Es wird bewusst auf Massnahmen bei dieser Weiserfläche verzichtet. Die Entwicklung und Folgen sollen beobachtet werden. Vor allem soll beobachtet werden wie sich die Waldrebe an den Rändern entwickelt.

F09 Nussbaum wird von Waldrebe eingepackt. Nachriss der Rutschung von 2017
20.09.2018

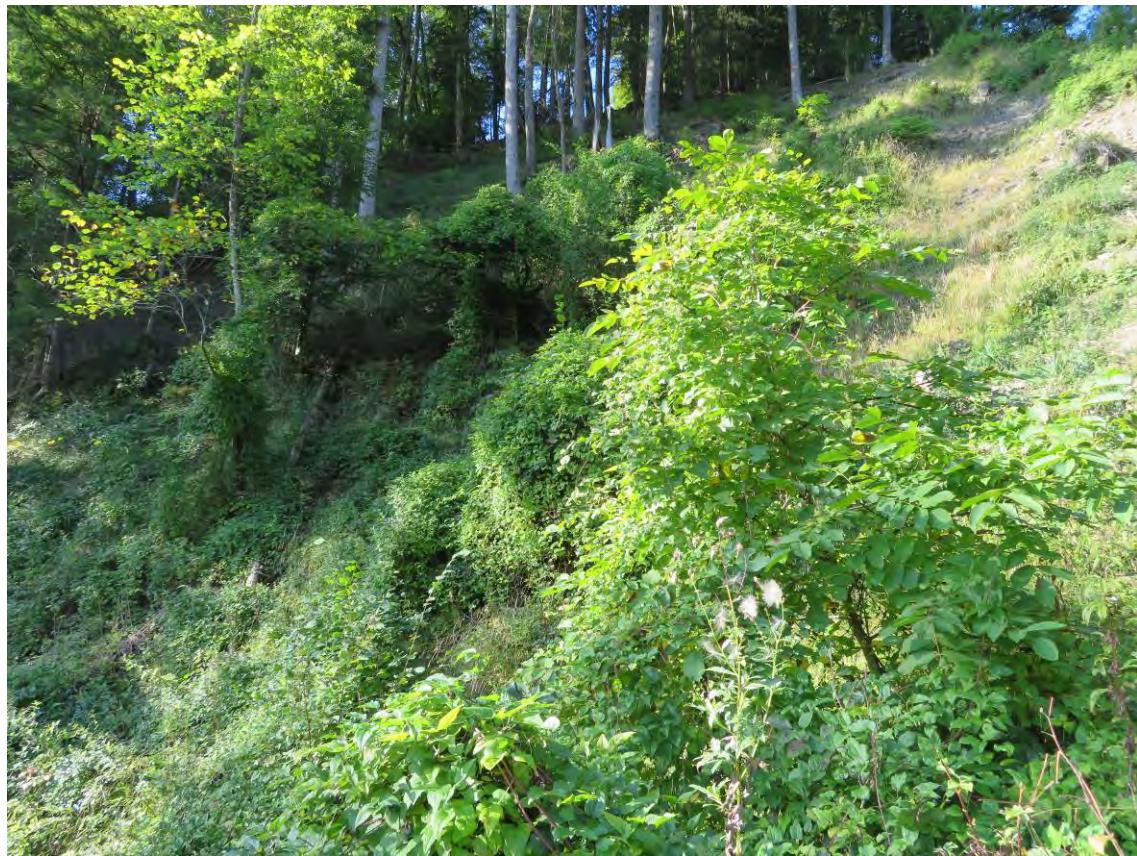
F10 gleicher Standort wie F09, Richtung SO. Nussbaum von Waldrebe eingepackt im Hintergrund weitere Verjüngung die bereits von der Waldrebe eingepackt ist 20.09.2018

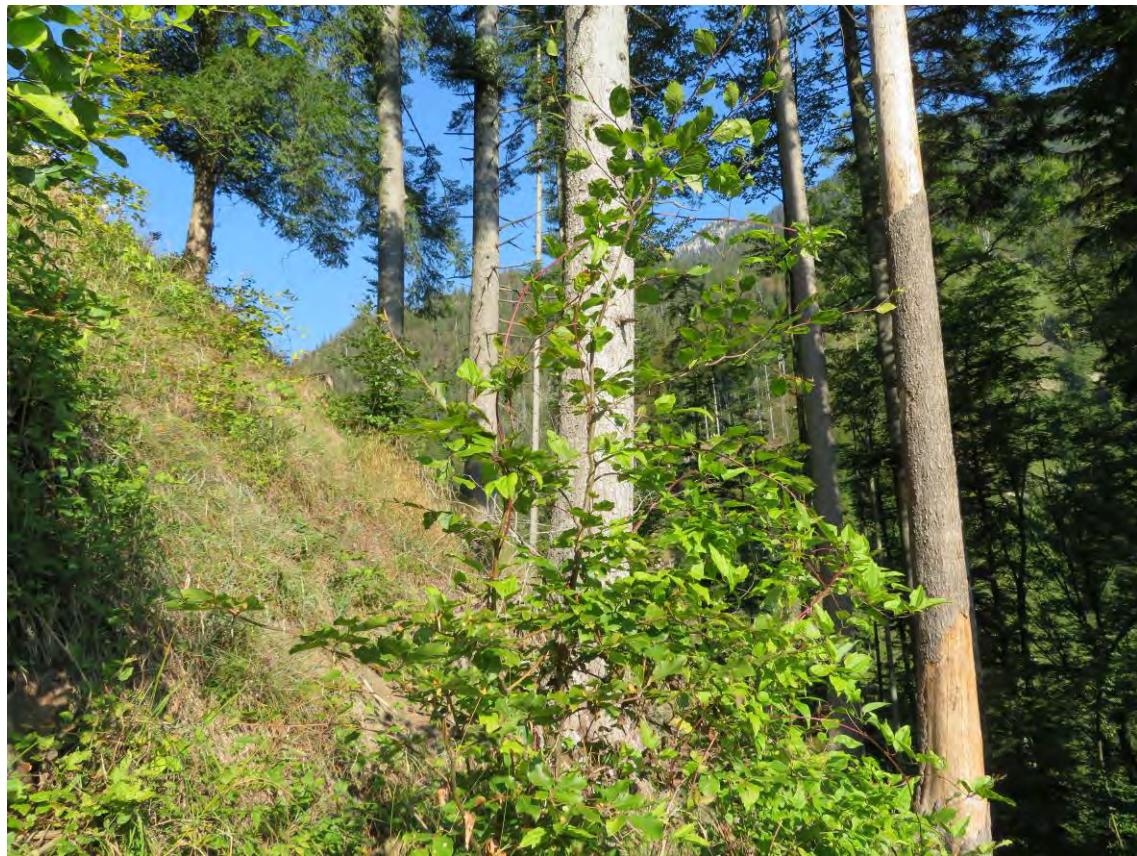
F11 gleicher Standort wie F9, Fotorichtung NW. Waldrebe an der Verjüngung unter Schirm gar nicht bis wenig vorhanden, 20.09.2018
