Nachhaltigkeit und Erfolgskontrolle im Schutzwald (NaiS)

Weiserflächen-Netz Obwalden

Weiserfläche: Vorder Langiswald

Protokoll Zwischenbegehung 06. Mai 2015

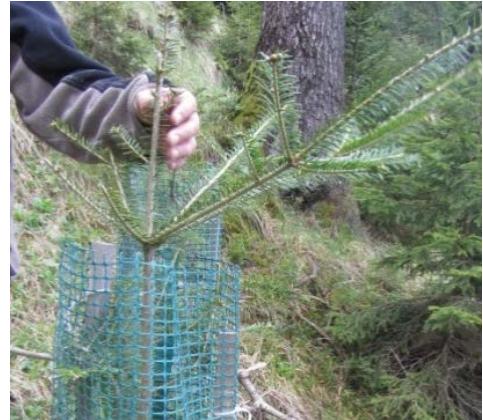
Ausserhalb des Schutzbereichs der Einzelschütze 50% der gepflanzten Ta verbissen

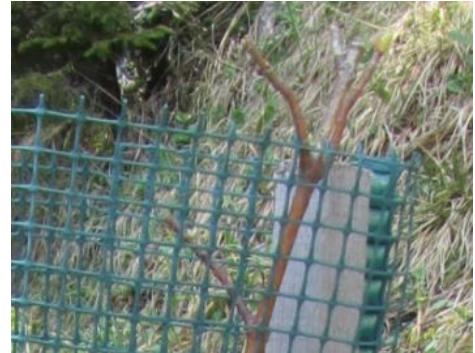
Ausserhalb des Schutzbereichs der Einzelschütze sind alle BAh verbissen

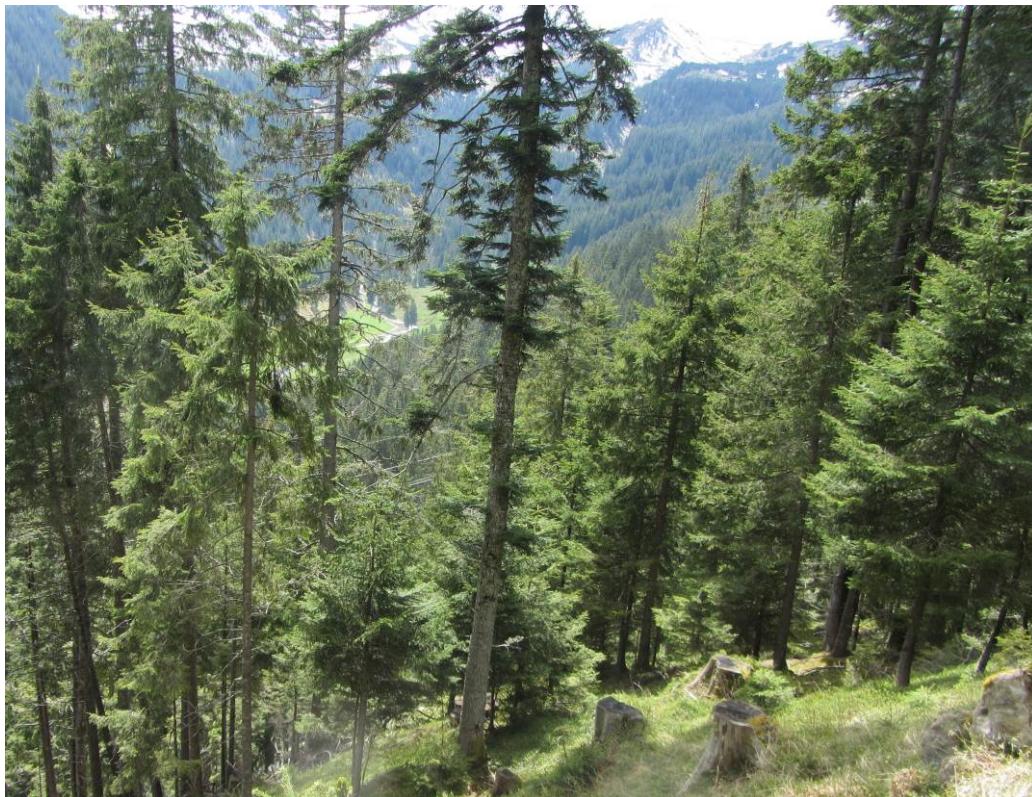
Fotostandort 1 = NW Ecke mit Blick Trogenegg. Entwicklung der Fi-Aufwuchstruppe und der freigestellten Ta nach dem Holzschlag.

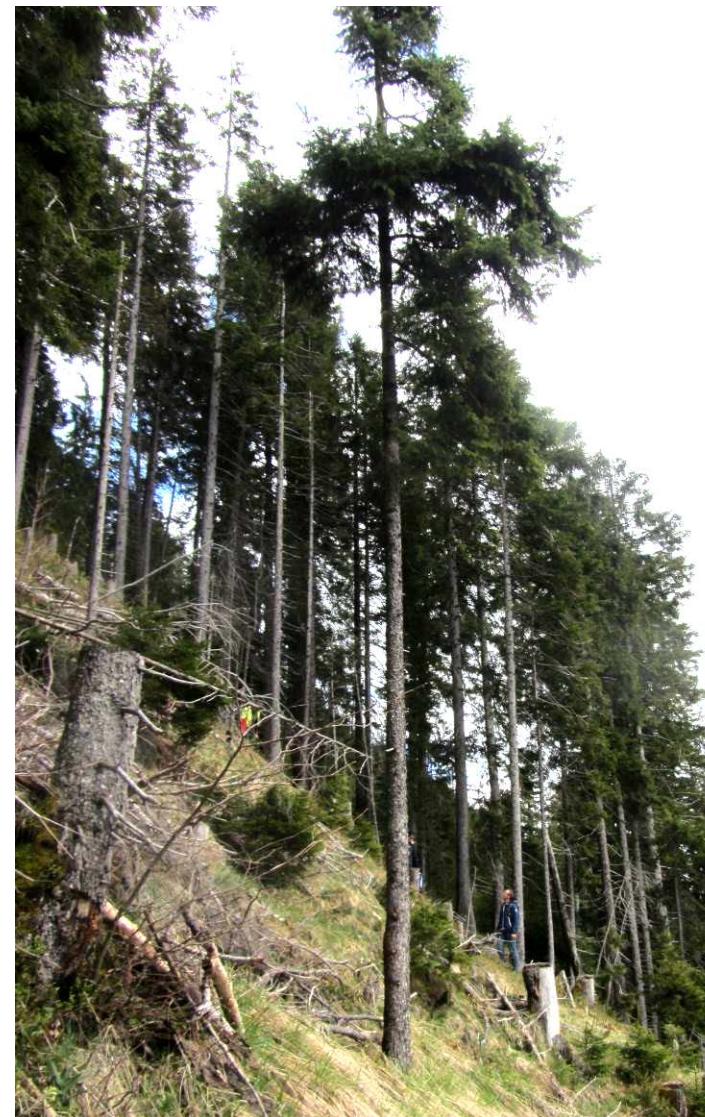
Fotostandort 2: Blick von Westen in die Fläche mit den fälschlicherweise gefällten Bäumen und auf den neuen Schlagrand 06.05.2015

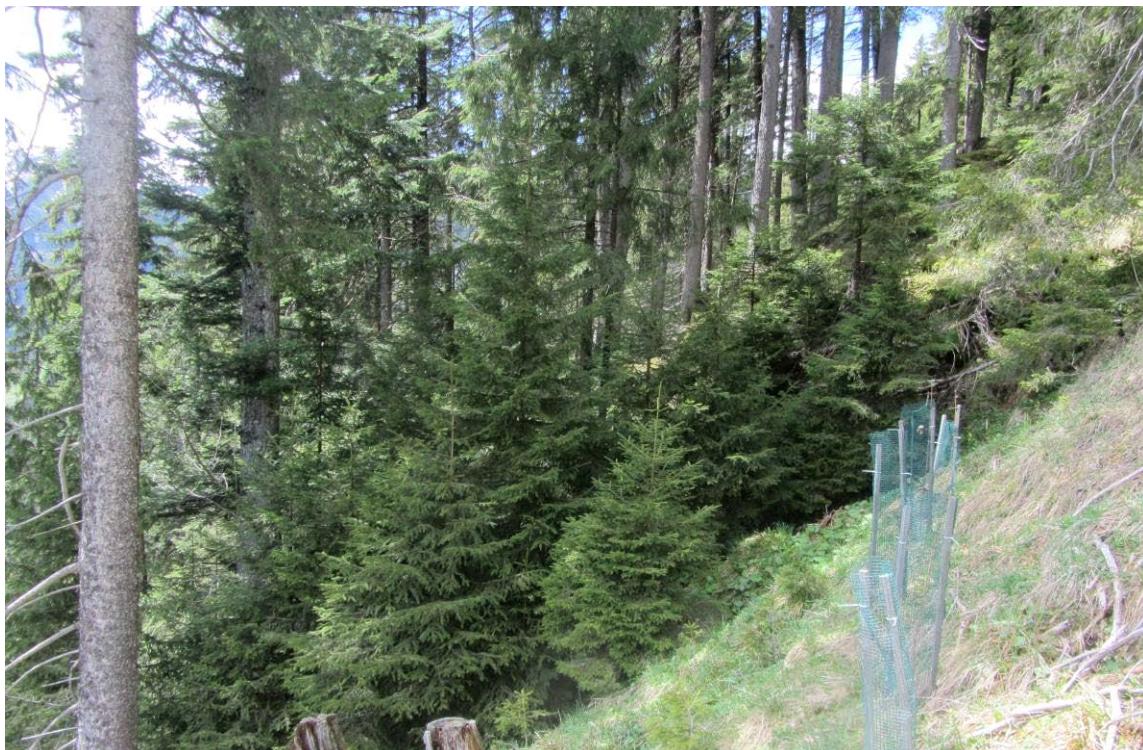
Fotostandort 3: Gute Entwicklung des Fi-Aufwuchses. Endtriebe der gepflanzten Bergahorne in den Einzelschützen sind verbissen.

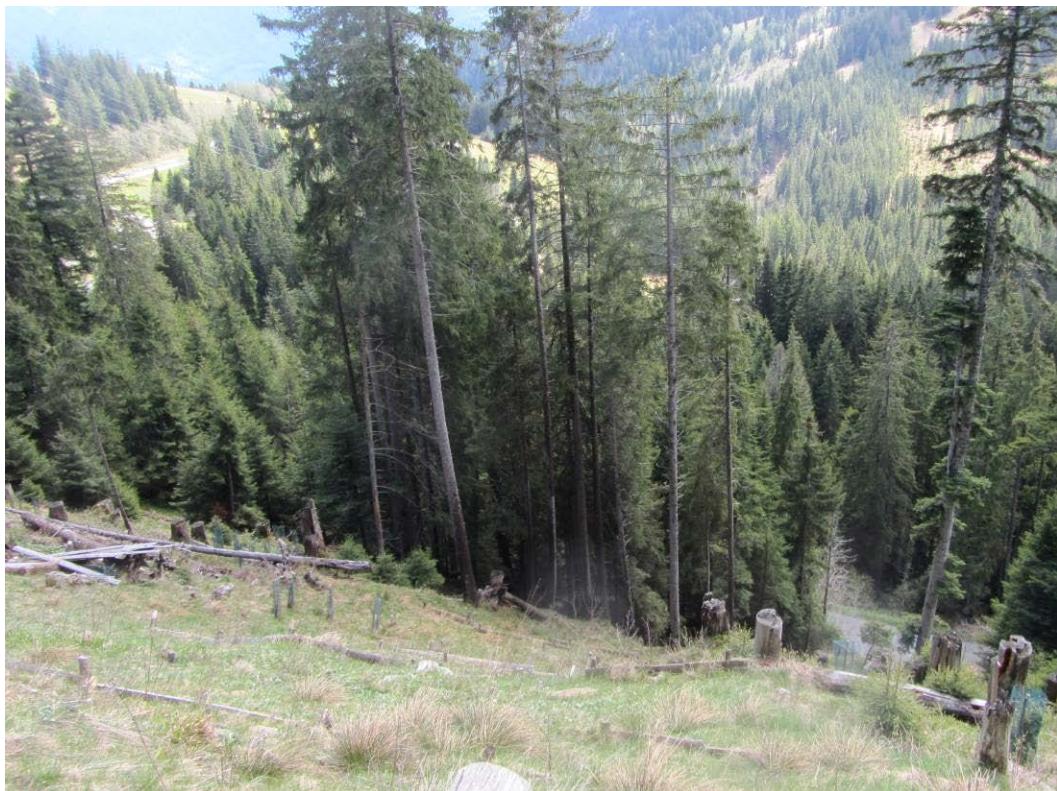
Fotostandort 5: Entwicklung der Weidenstecklinge und der Erlen auf der verbaute Hangrutschfläche

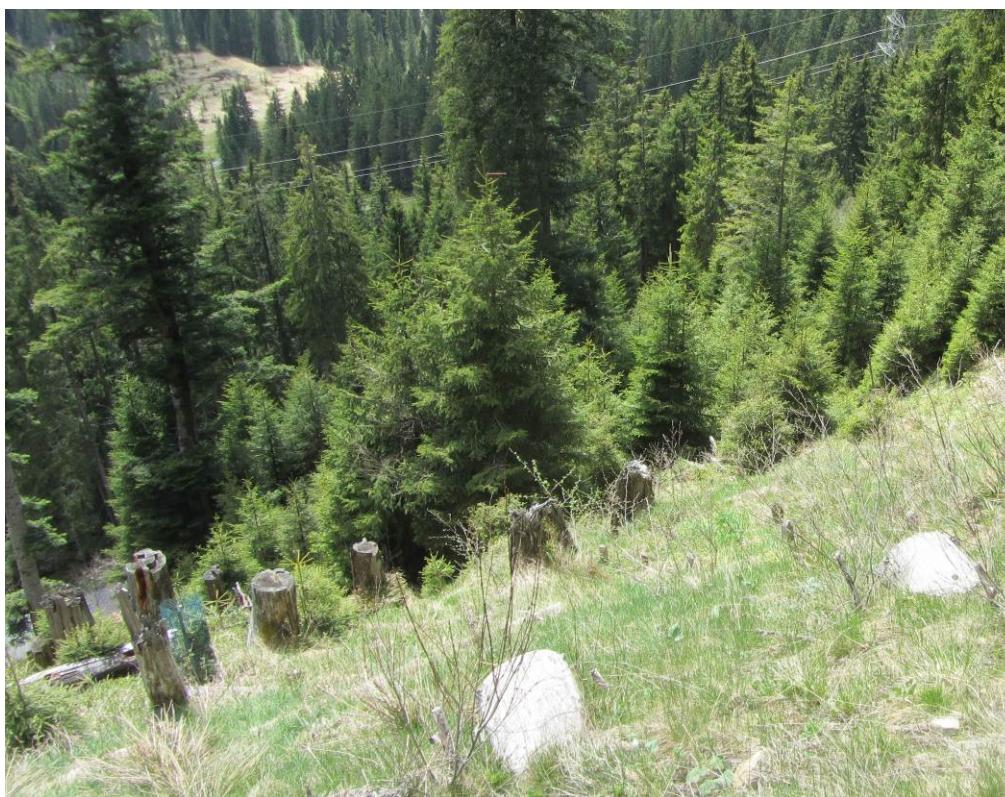
Fotostandort 6: Blick in die Sturmfläche nach Südwesten. Entwicklung des Fi-Aufwuchses, der Weidenstecklinge und Erlenaufwüchse sowie der Ta im Einzelschutz.

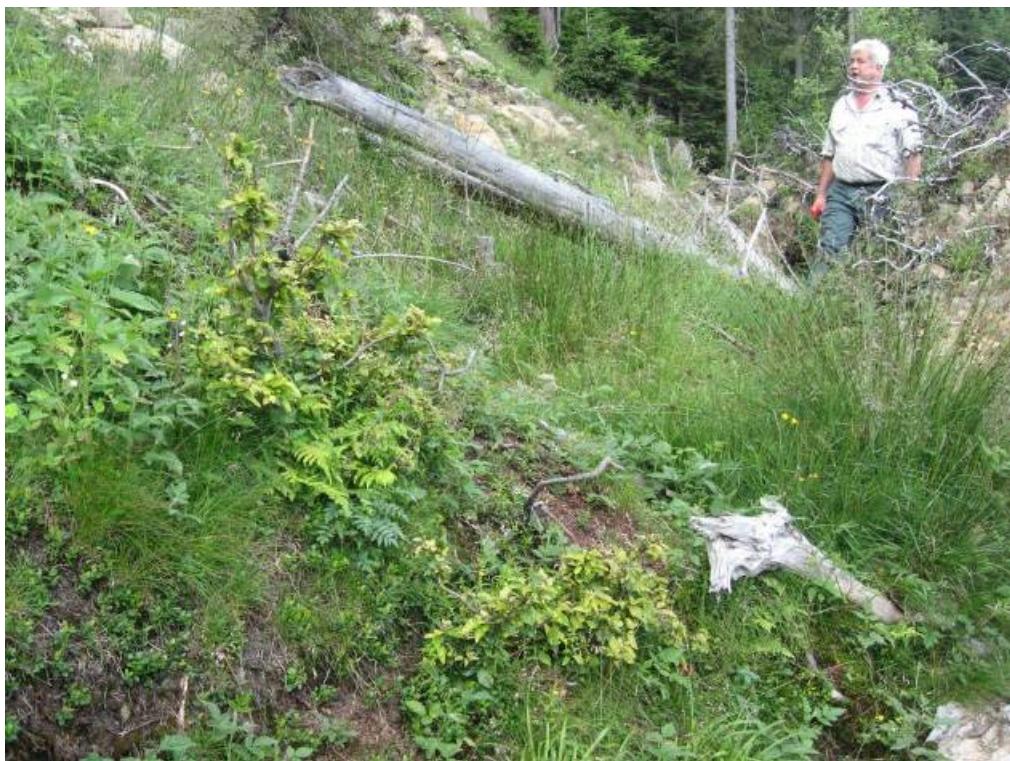
Die Buche hat sich seit 1996 kaum entwickelt. Frostschäden? Verbiss?
Andere Buchen-Jungwüchse auf der Weiserfläche, die zwischen Fichten stehen, entwickeln sich gut, z.B. Foto 6 im Mittelgrund links.
Fotostandort konnte infolge des Rutsches nicht mehr rekonstruiert werden

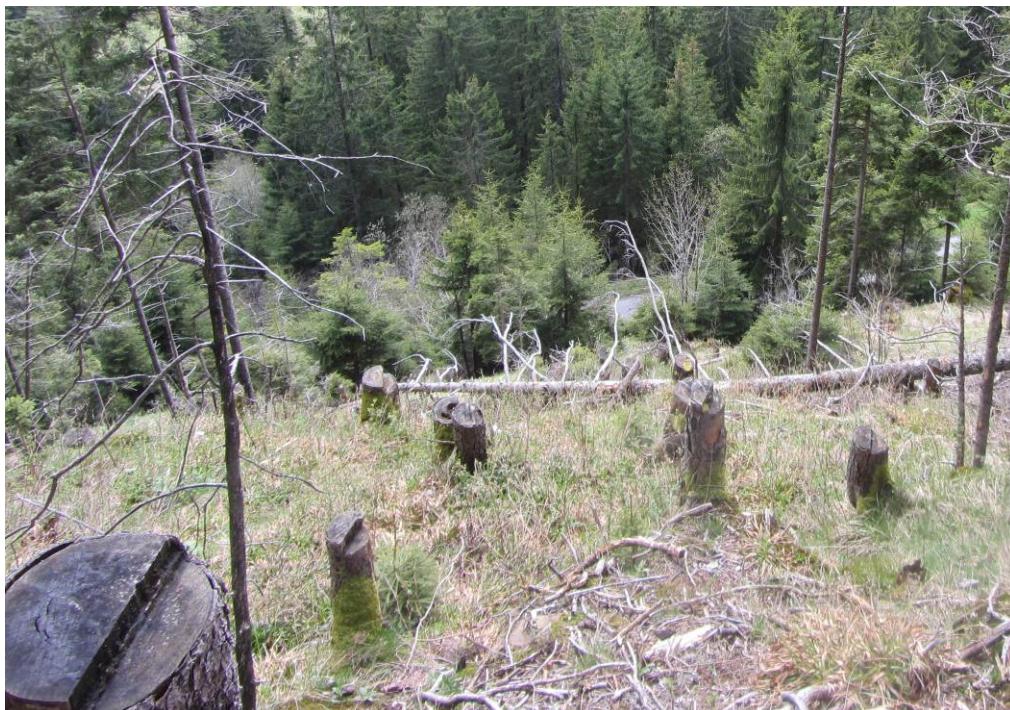
Fotostandort 9: Blick von oben in die Fläche mit den 2008 fälschlicherweise gefällten Bäumen

- Fläche 1:
- Bestehende Einzelschütze erhalten.
- Fläche 2:
- Bestehende Einzelschütze erhalten.
 - Beim Fotostandort 14 Wildschutzzaun um Tannenanwuchs erstellen.
 - Unterhalb des Fotostandortes 9 Vogelbeeren und Tannen mit Einzelschützen vor weiterem Verbiss schützen.

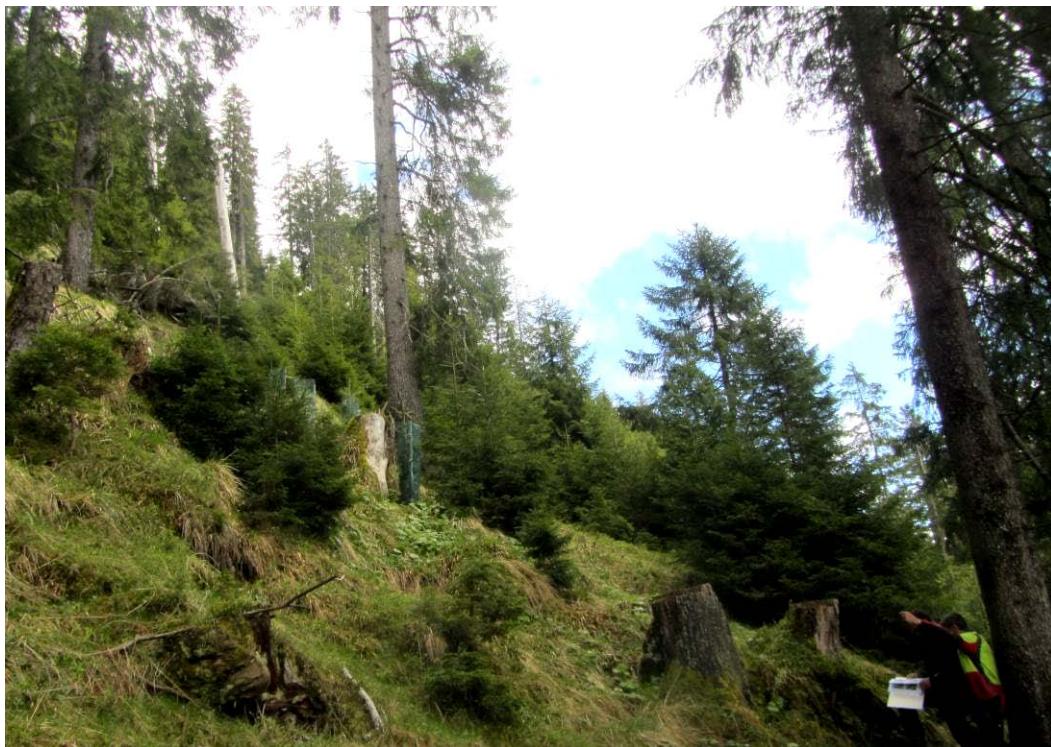
Fotostandort 10: Blick in die durch den Holzschlag 2008 entstandene Lücke, Aufwuchs von Fi und Ta. Ta gepflanzt + geschützt, Fi teilweise gepflanzt, teilweise natürlich
06.05.2015

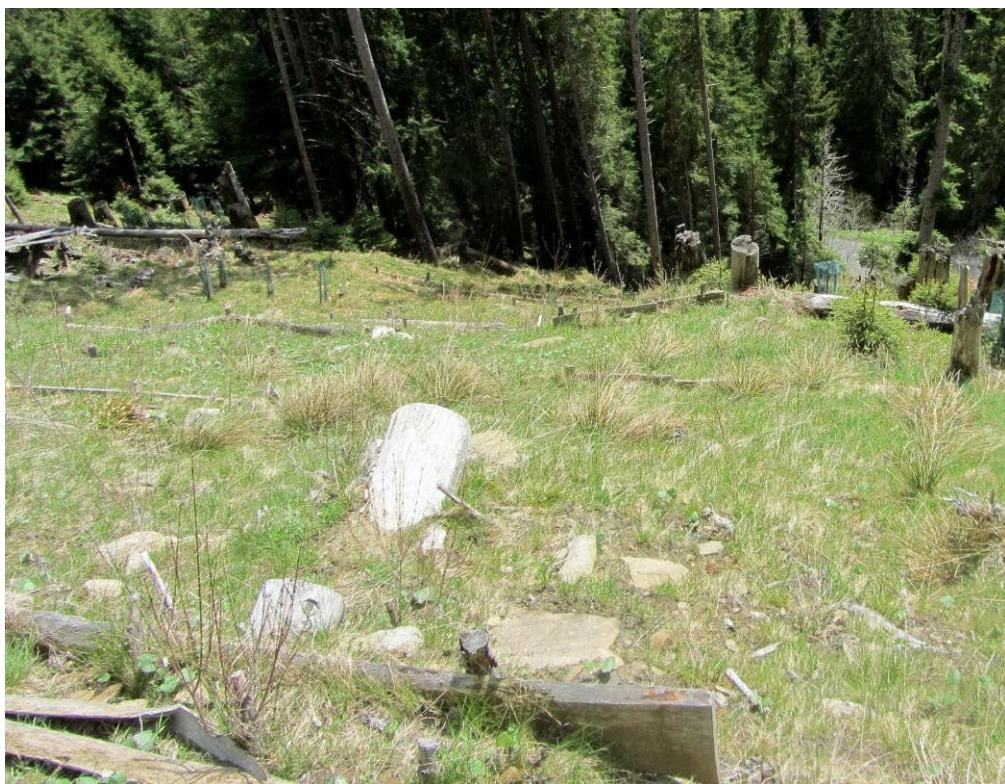
Fotostandort 13: Aufnahme der verbauten Rutschfläche. Ausgetriebene Weidenstecklinge und Erlen auf der Fläche anzutreffen (0.4 bis 0.8 m gross)

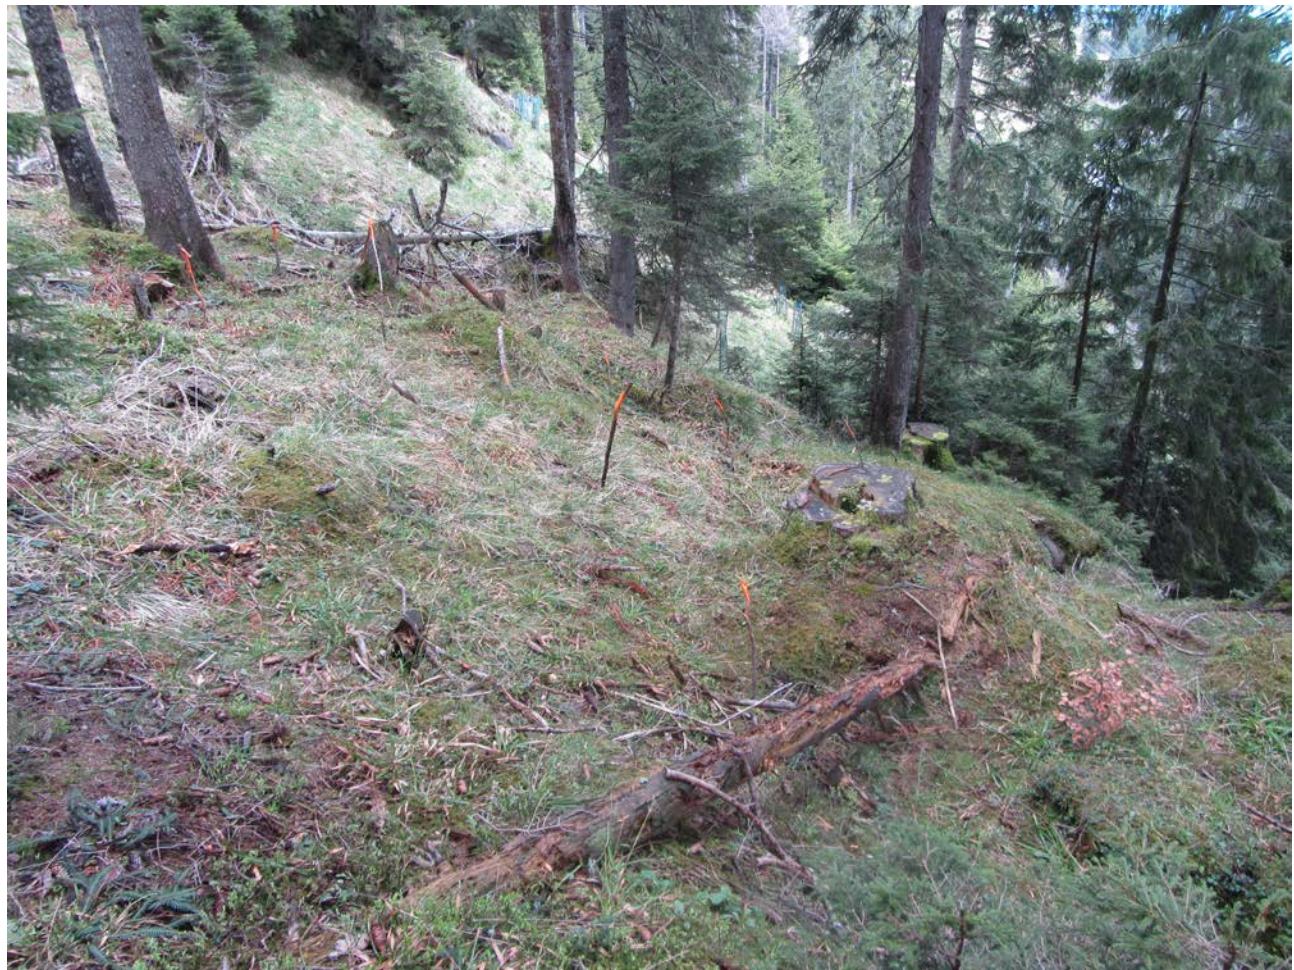
Fotostandort 14: Wie entwickeln sich die Tannenanwüchse (siehe orange Stecken) im Schutz des Wildschutzaunes?

Fotostandorte: Der neue Fotostandort 14 wurde innerhalb dieser Teilfläche westlich der Fotostandorte 3 und 4 installiert. In diesem Bereich sind truppförmige Tannenanwuchs vorhanden. Diese werden in diesem Jahr mit einem Wildschutzaun eingezäunt, damit die Weiterentwicklung und Konkurrenzstärke des Tannen-Anwuchses ohne Wildeinfluss beobachtet werden kann. Dank dessen können sich die Mischungsart und der Mischungsgrad in diesem Bereich in den nächsten Jahren standortsgemäss entwickeln.
