Nachhaltigkeit und Erfolgskontrolle im Schutzwald (NaiS)

Weiserflächen-Netz Obwalden

Weiserfläche: Hinterbrenden

Protokoll Zwischenbegehung 31.05.2021

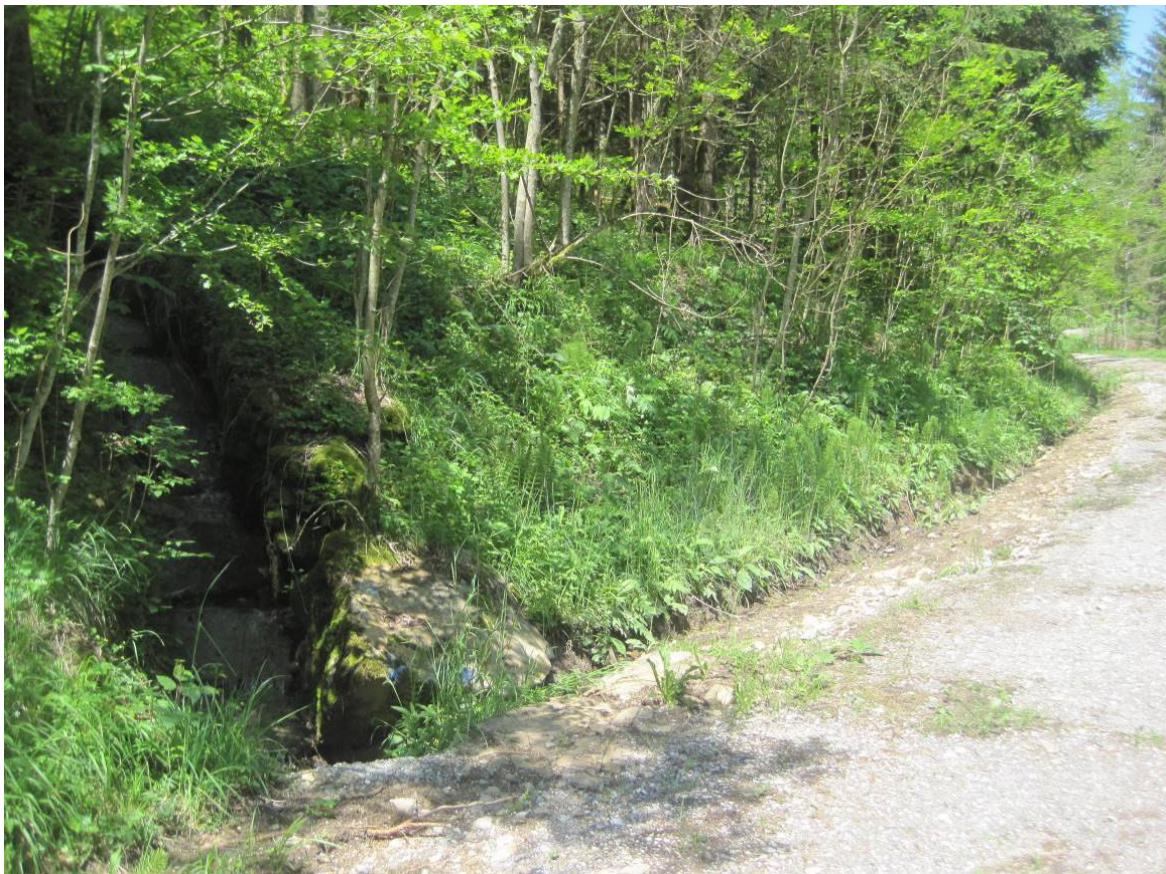
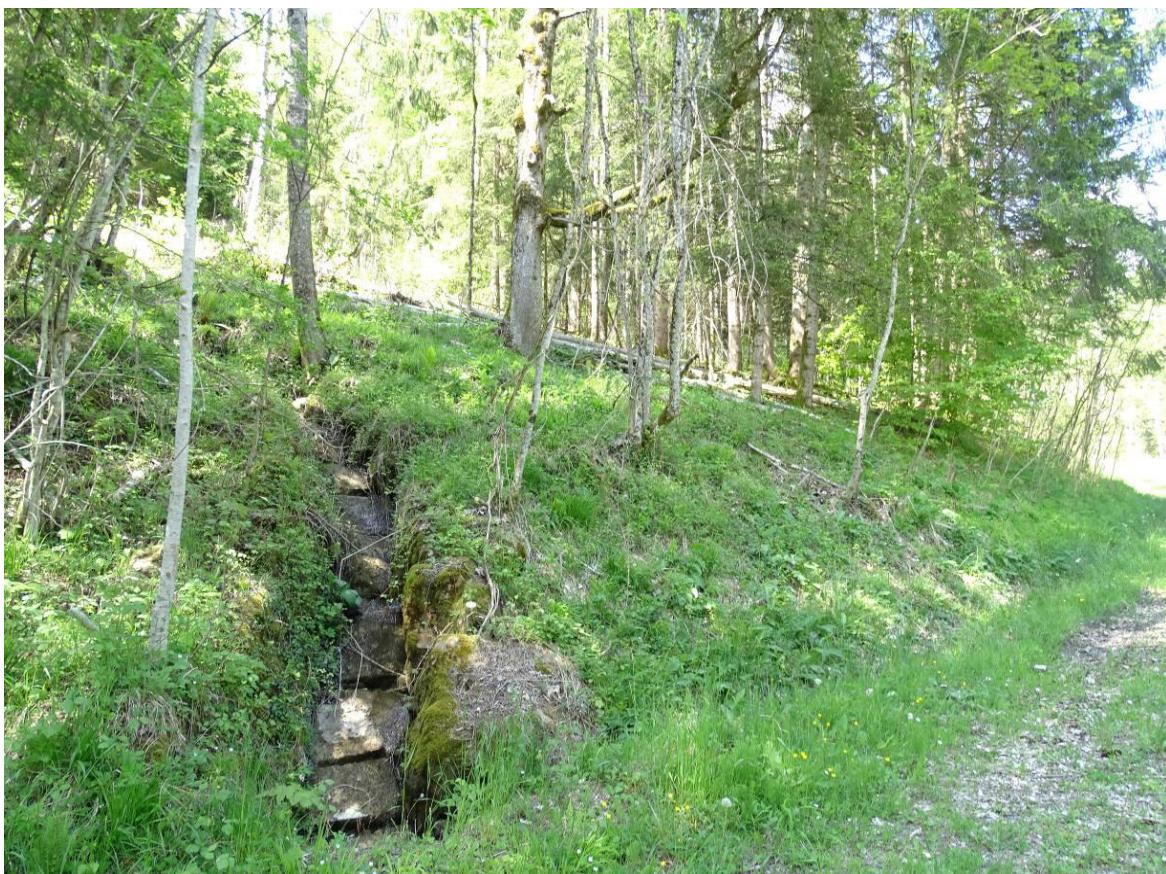
Fotostandort 1

Südwestliche Ecke der Weiserfläche, 150 m ab Abzweigung Hinterbrendenstrasse.

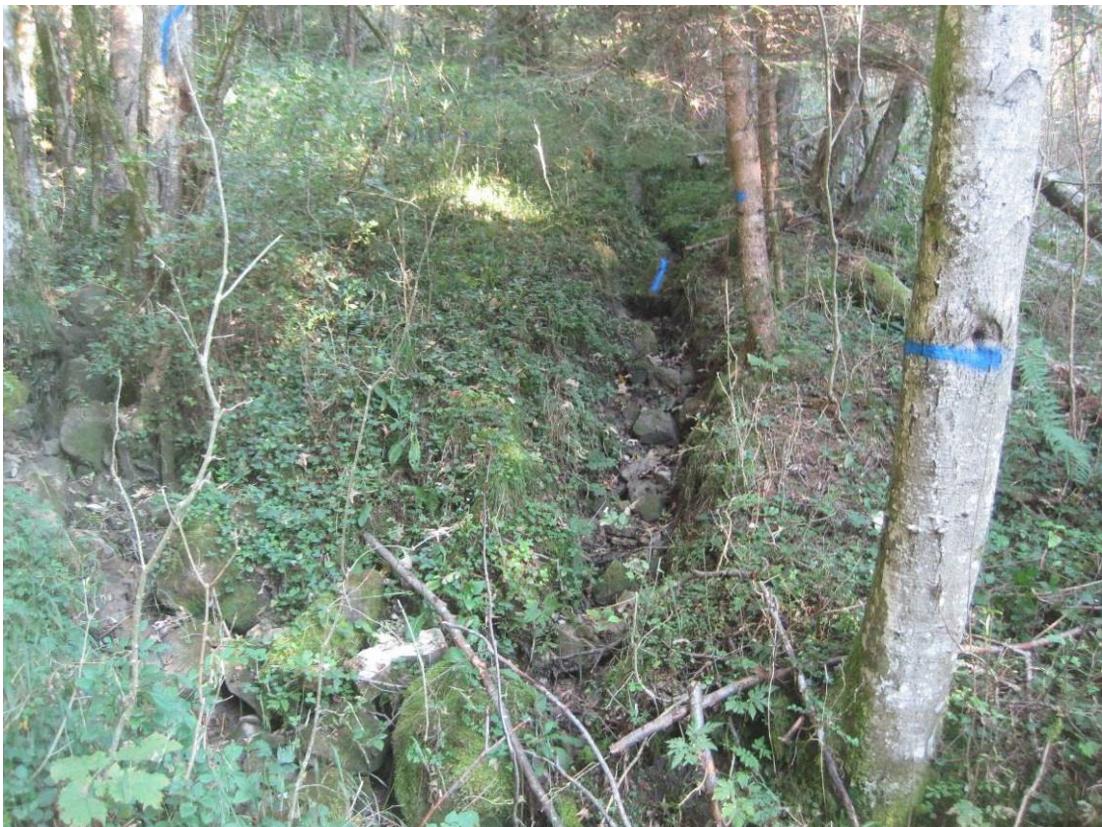
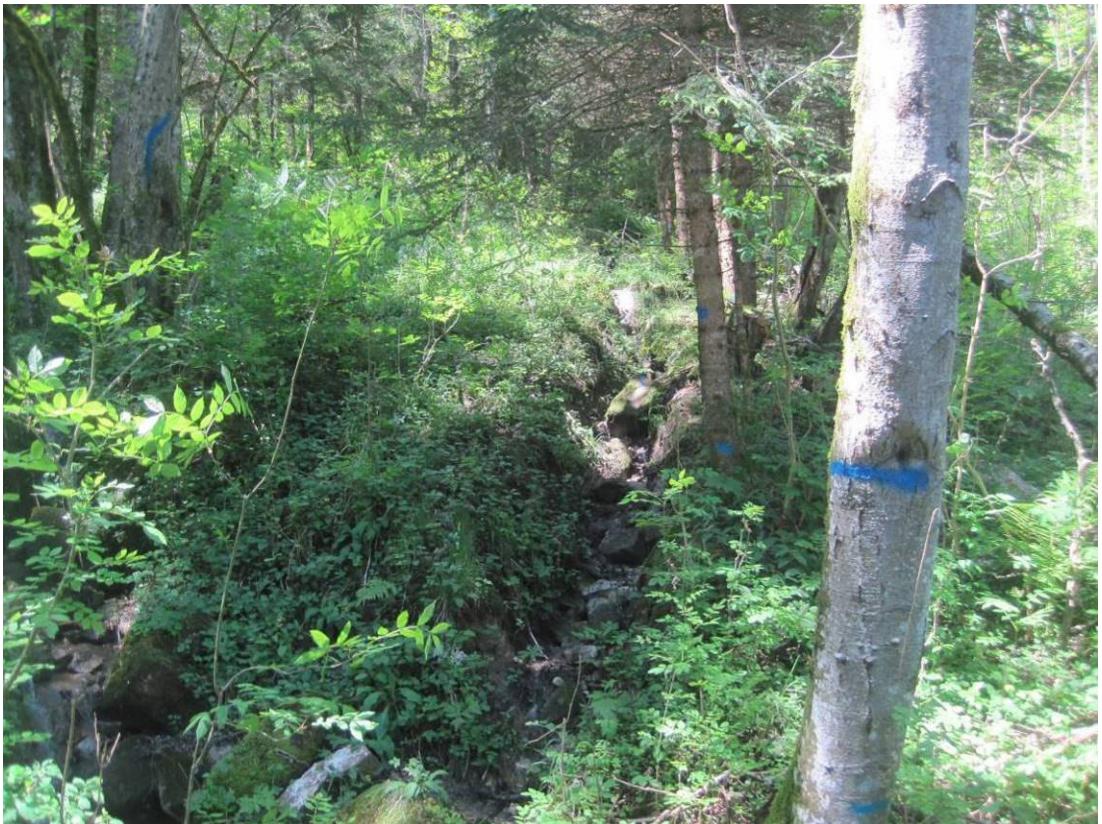
Fotostandort 2

An Westgrenze bei Zusammenfluss von zwei Gerinnen ca. 20 m oberhalb Maschinenweg.

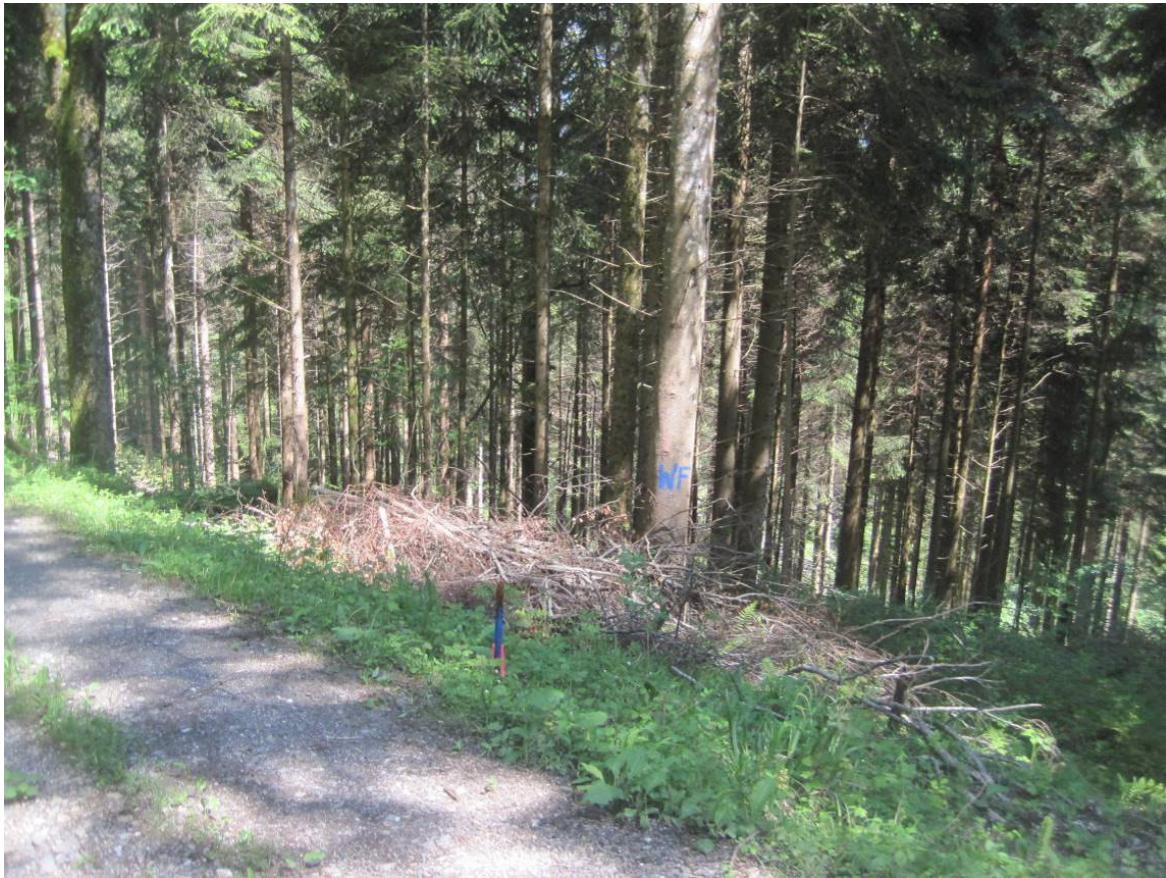
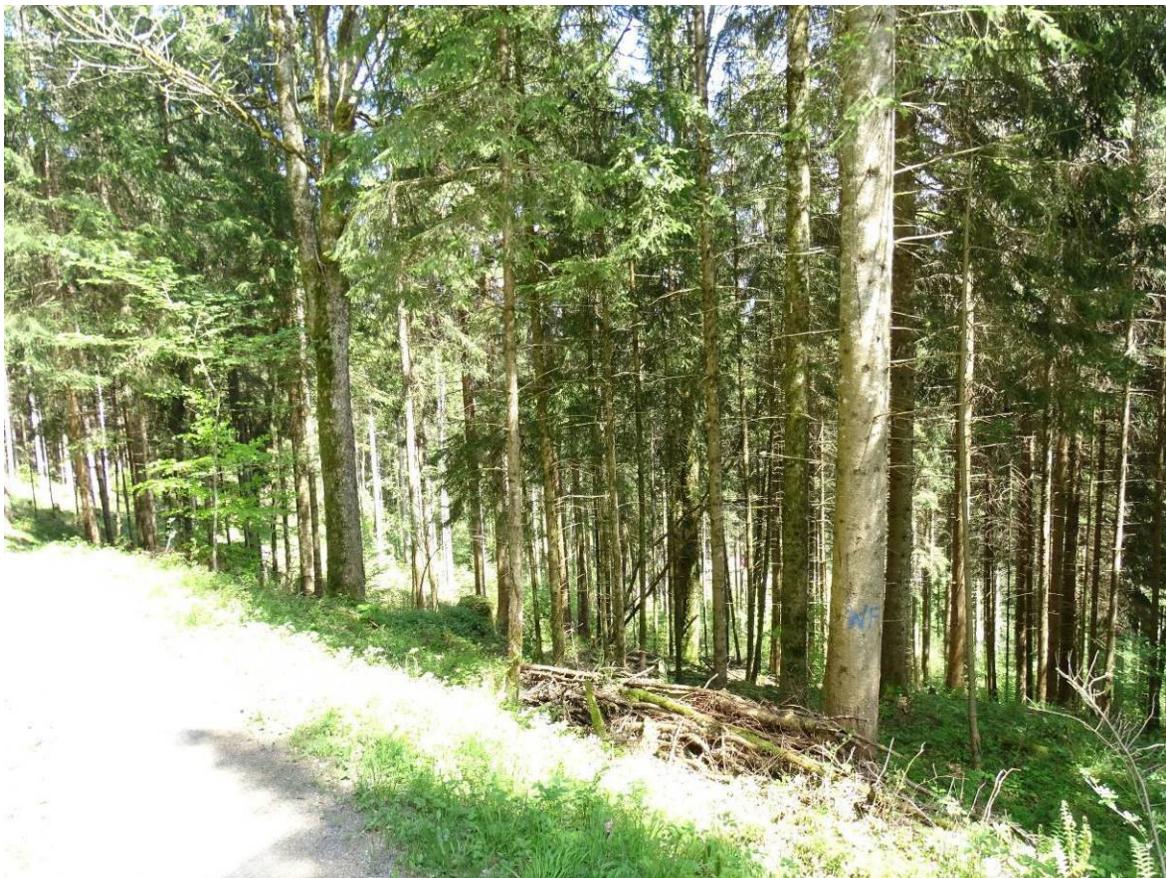
Fotostandort 3

Obere westliche Ecke an Hinterbrendenstrasse, 150 m oberhalb Abzweigung Dobruk.

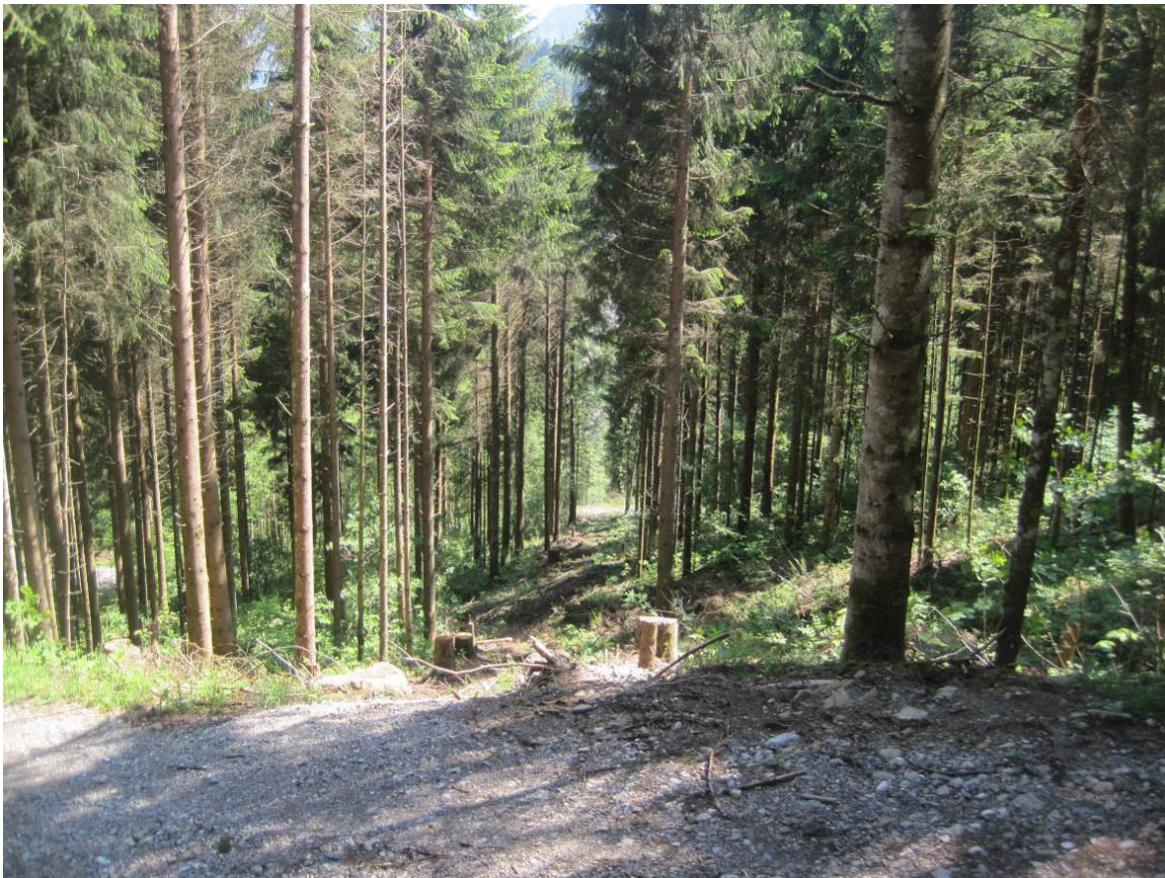
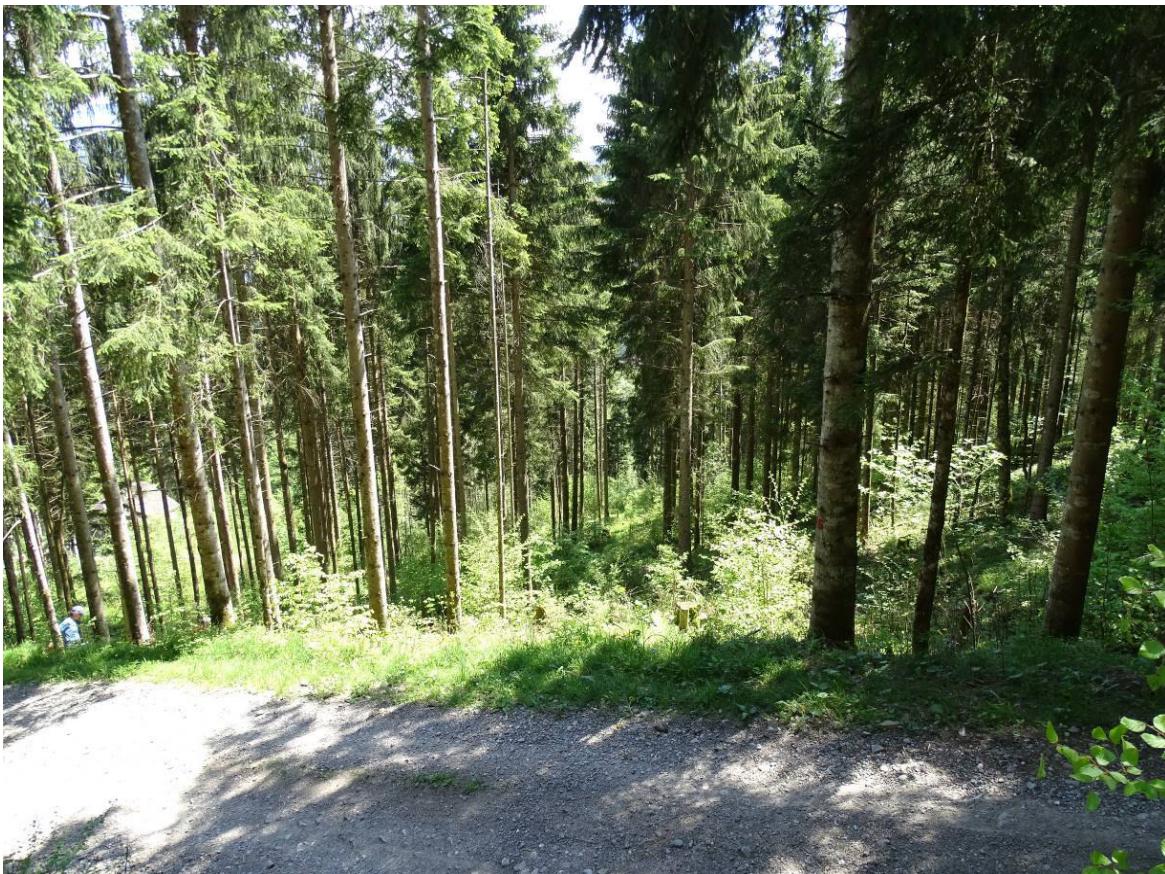
Fotostandort 4

Auf bergseitiger Böschung der Hinterbrendenstrasse. Blick abwärts durch Seillinie 2015.

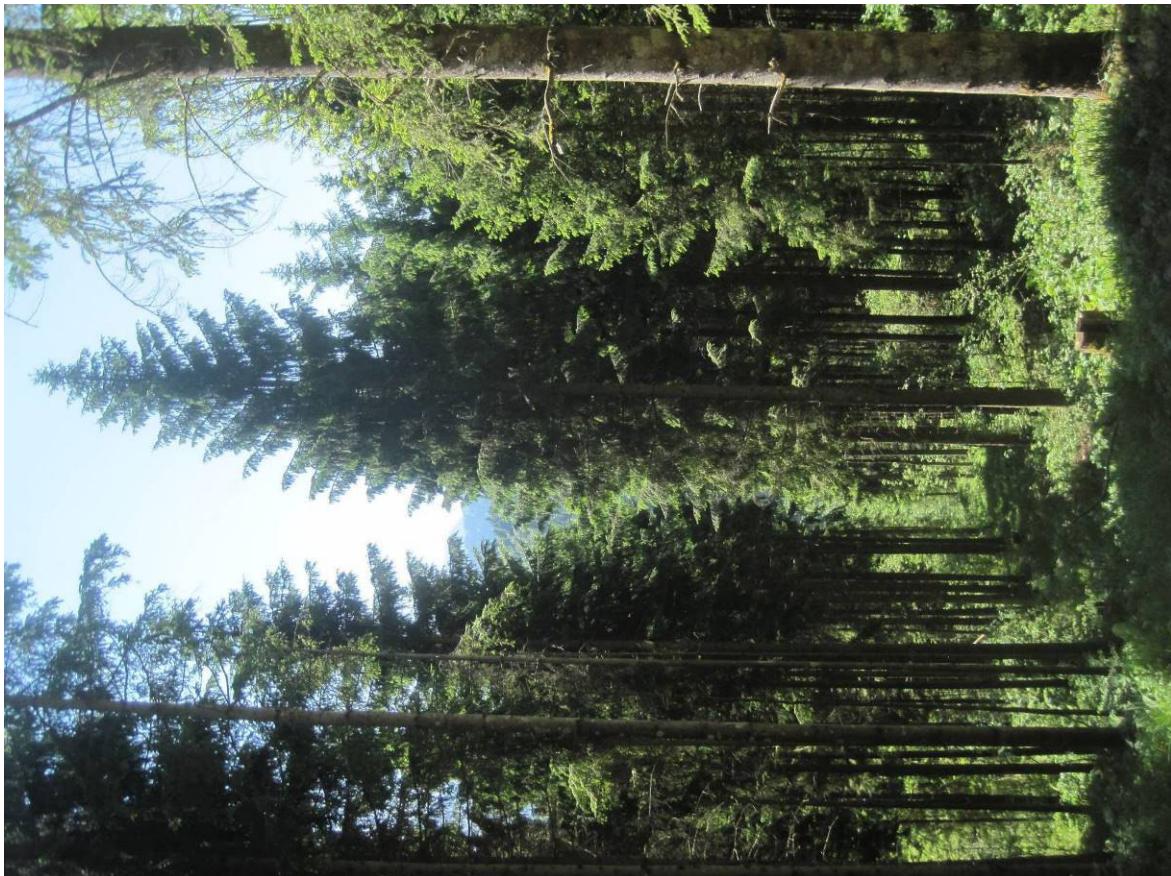
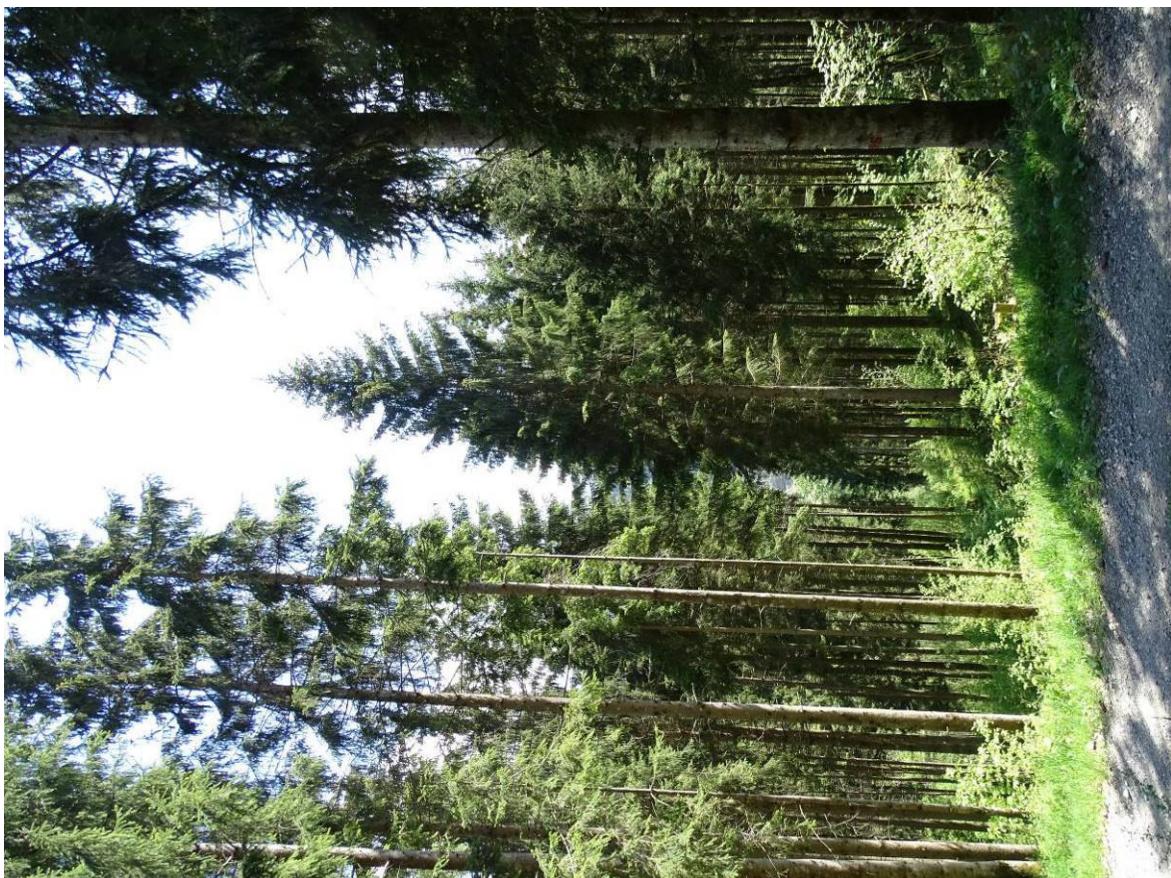
Fotostandort 4: Entwicklung der Kronen.

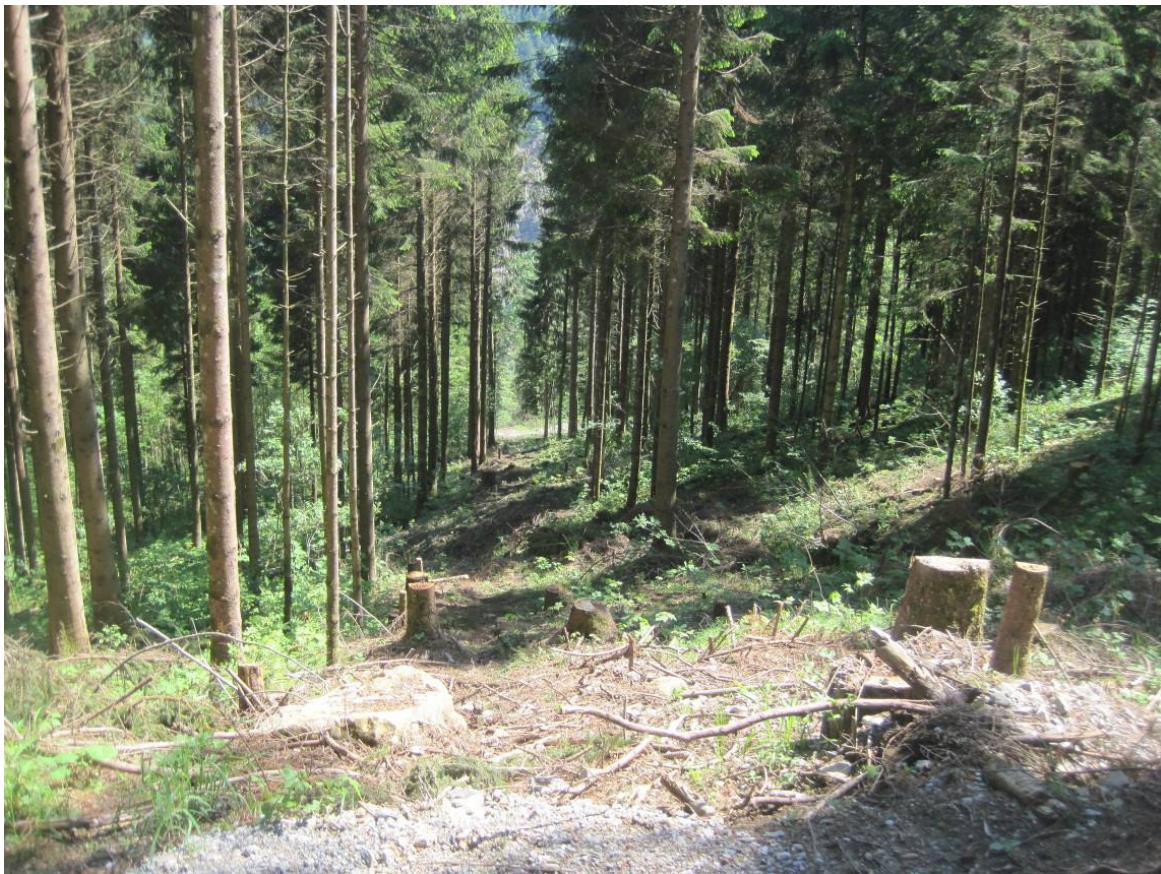
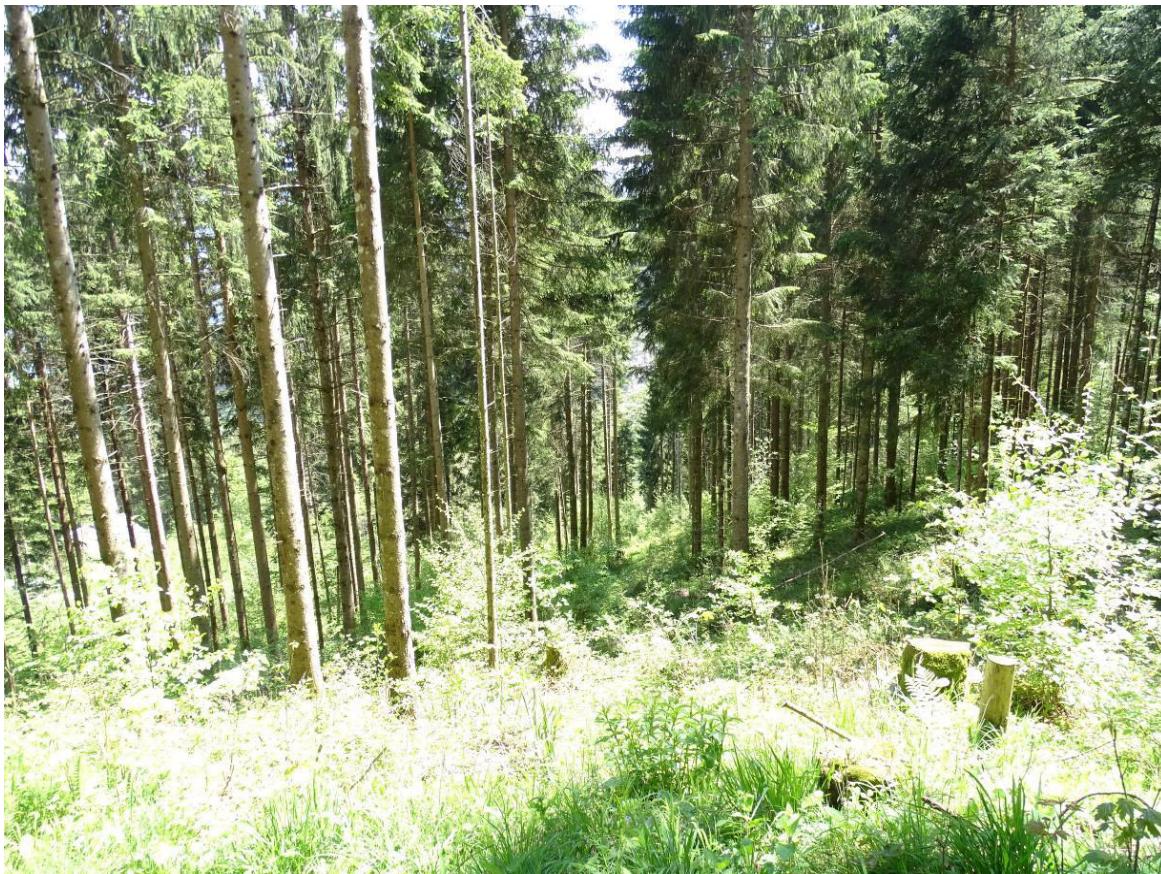
Fotostandort 5

Auf talseitigem Bankett der Hinterbrendenstrasse. Blick abwärts durch Seillinie 2015.

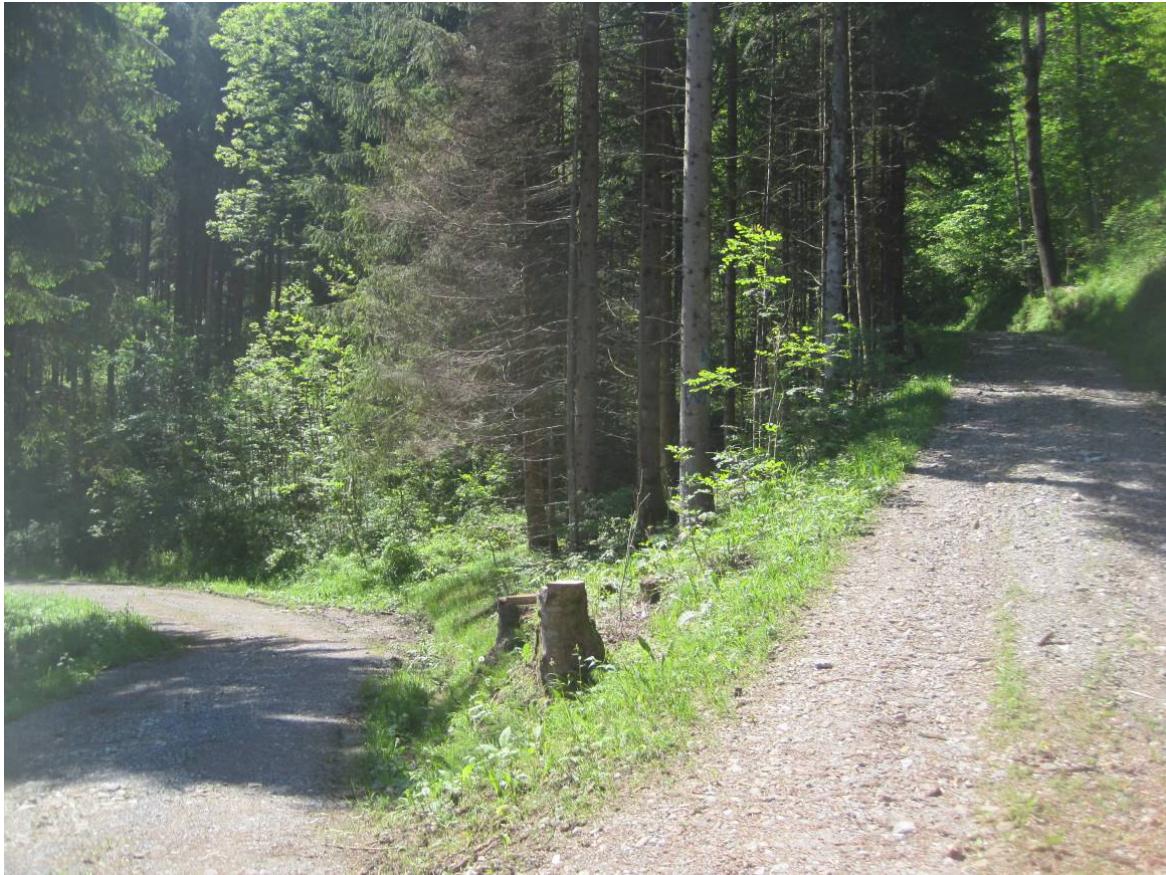
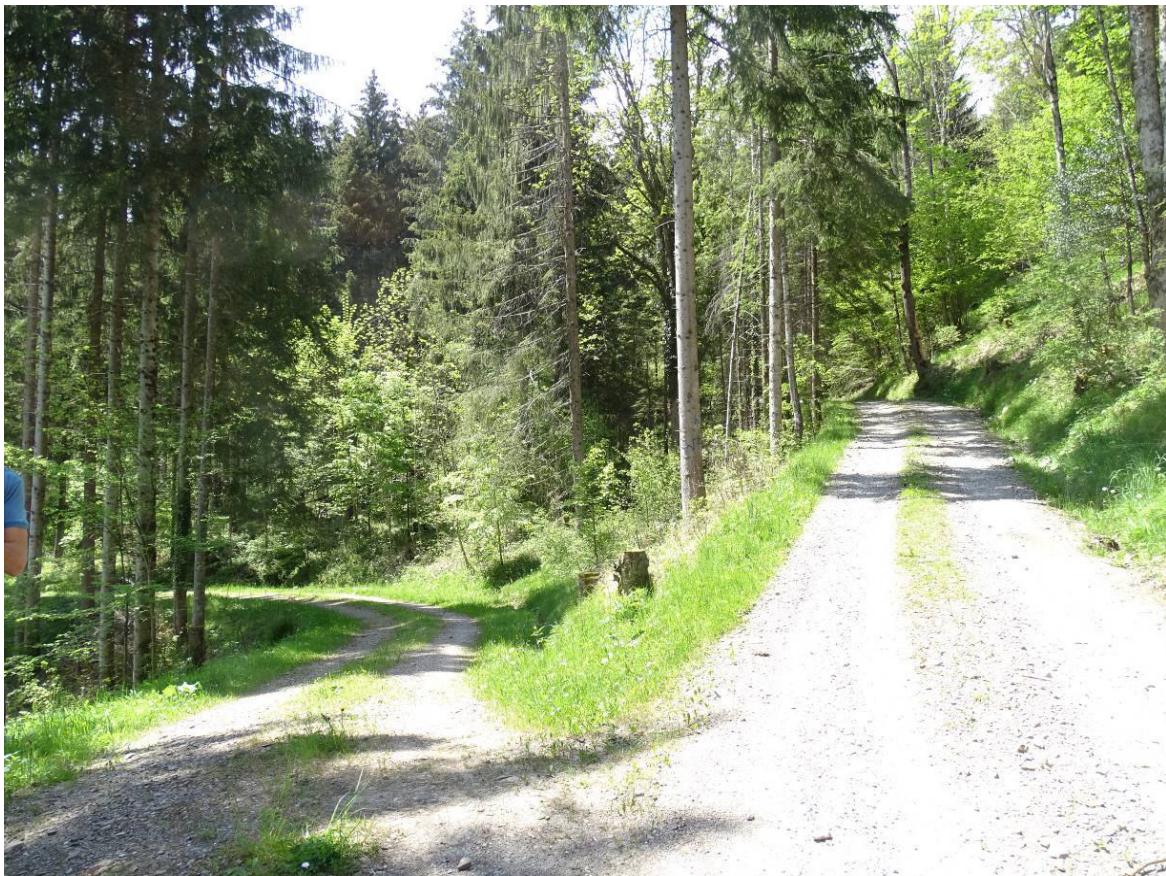
Fotostandort 6

Östliche Ecke bei Abzweigung Maschinenweg ab Hinterbrendenstrasse.

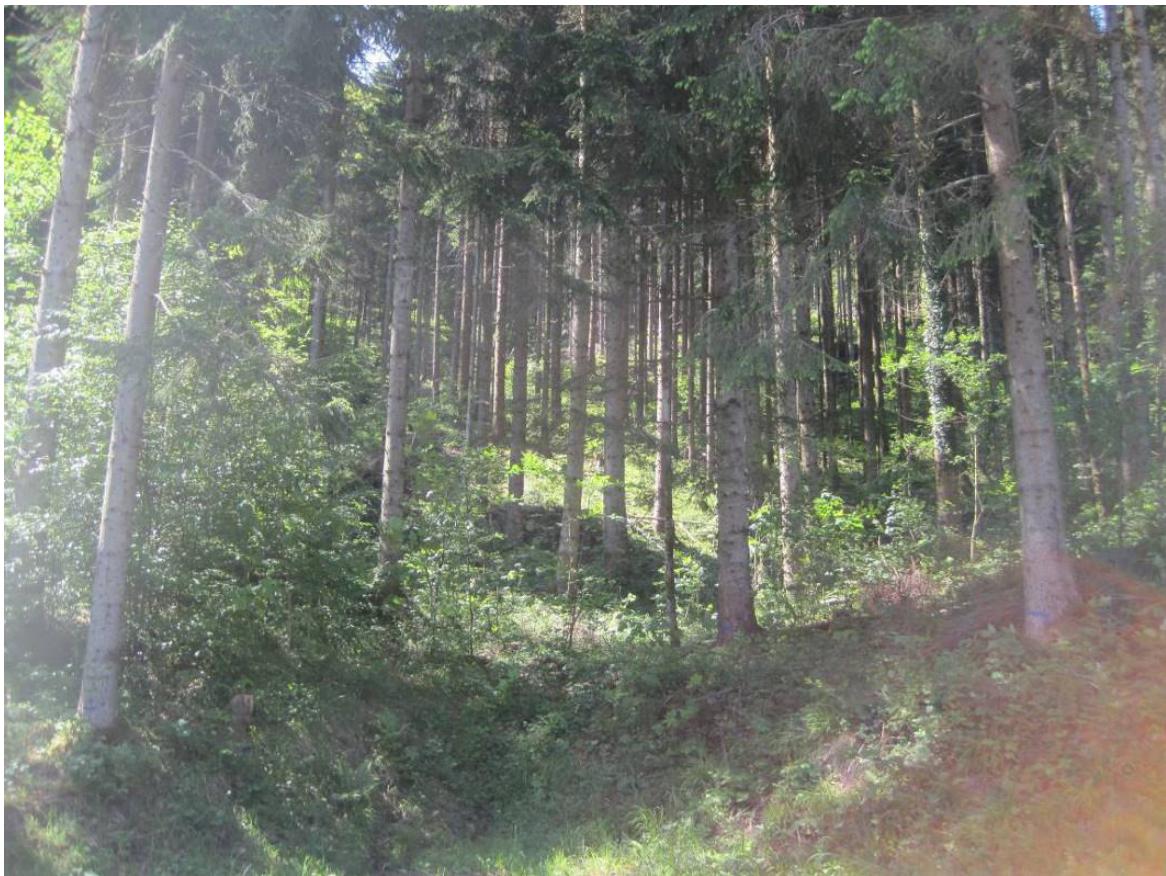
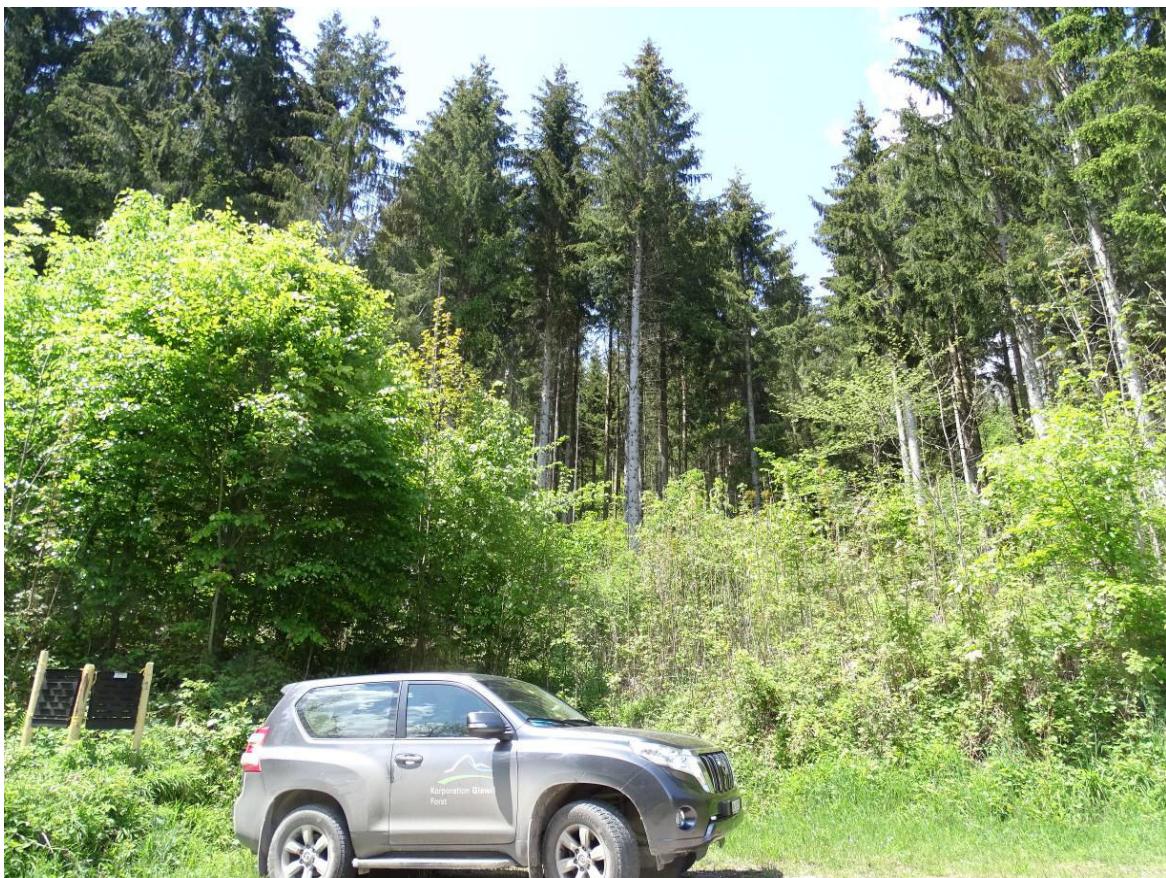
Fotostandort 7

Beim bergseitigen Kehrplatz auf Maschinenweg.

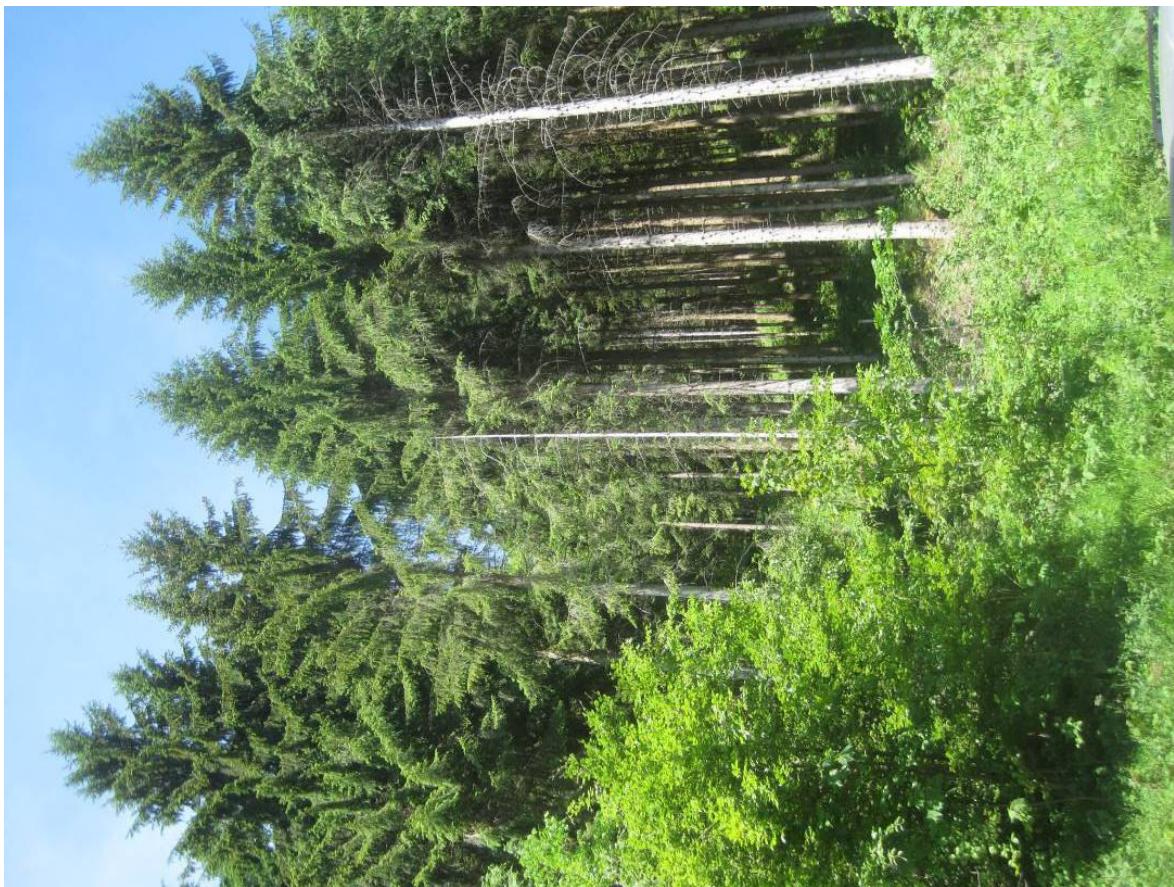
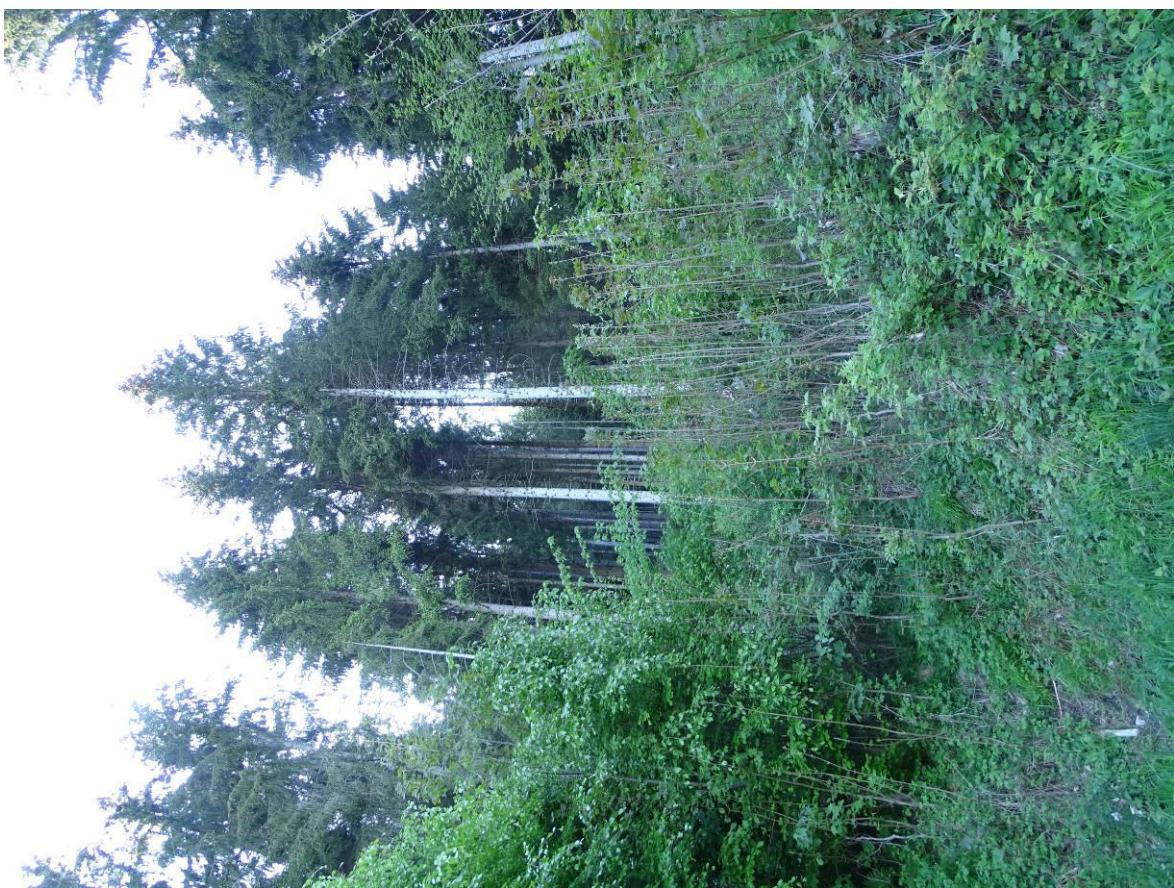
Fotostandort 7: Entwicklung der Kronen.

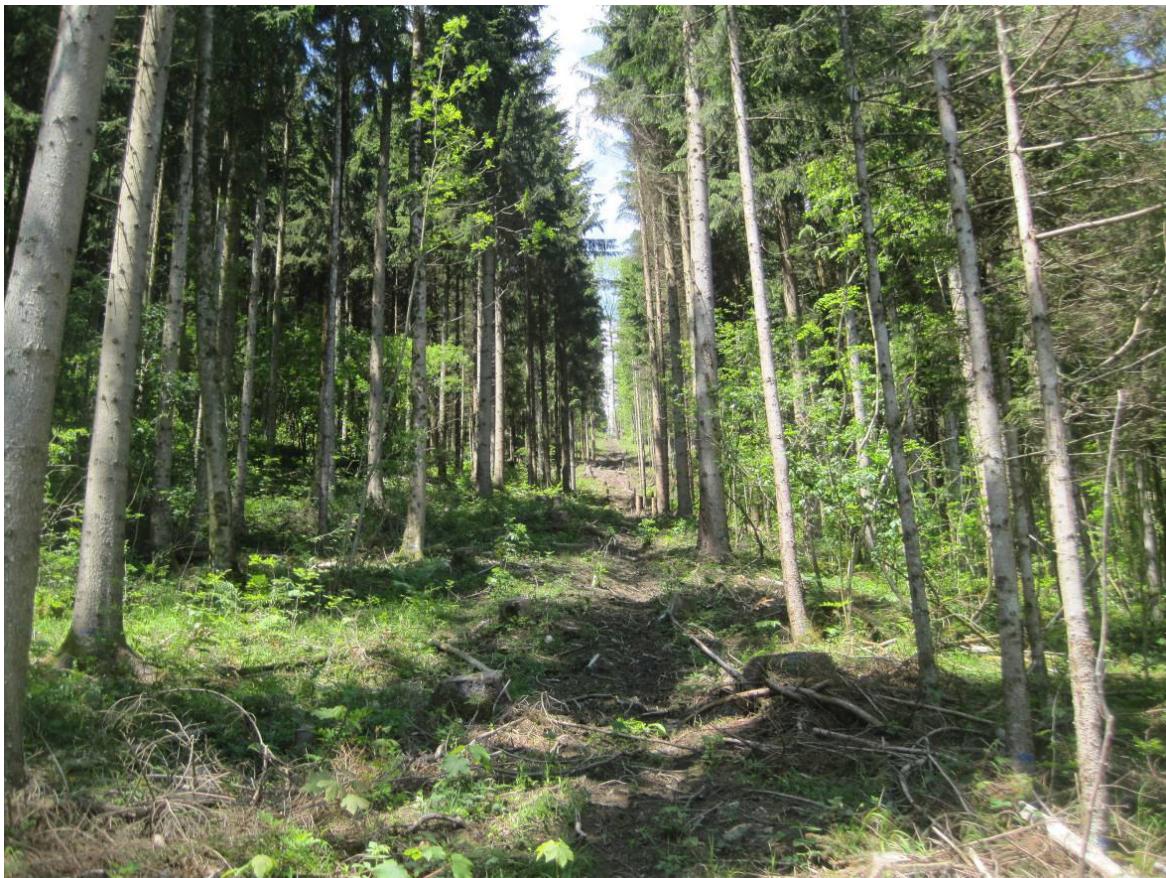
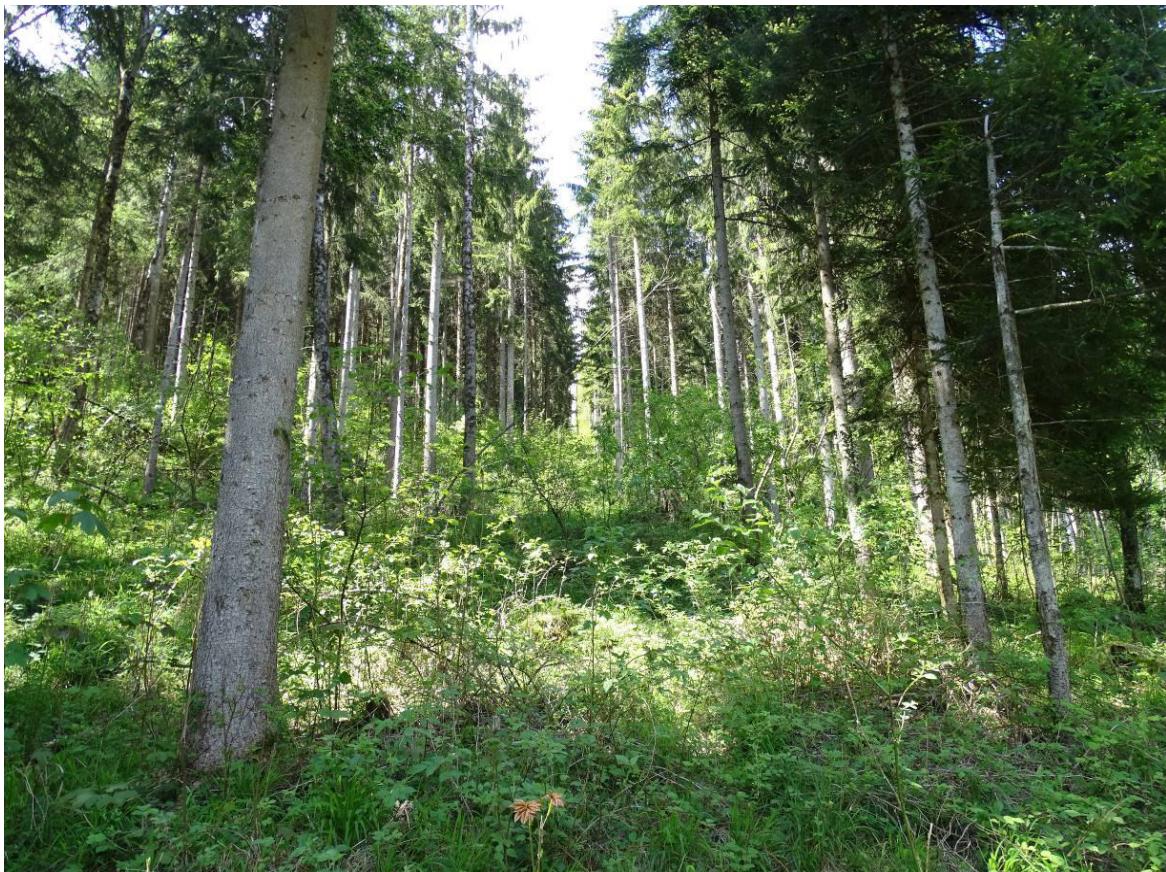
Fotostandort 8 A

Oberhalb Maschinenweg. Blick aufwärts durch Seillinie 2015.

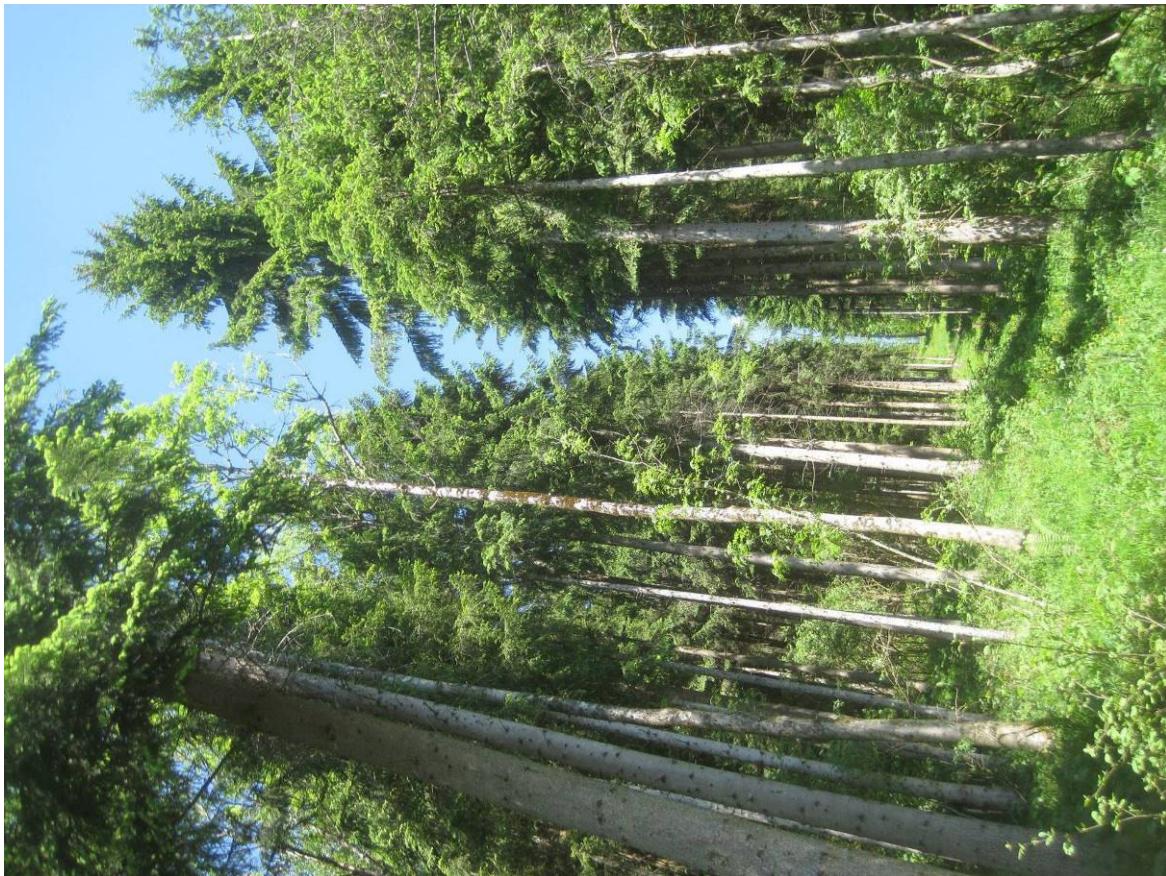
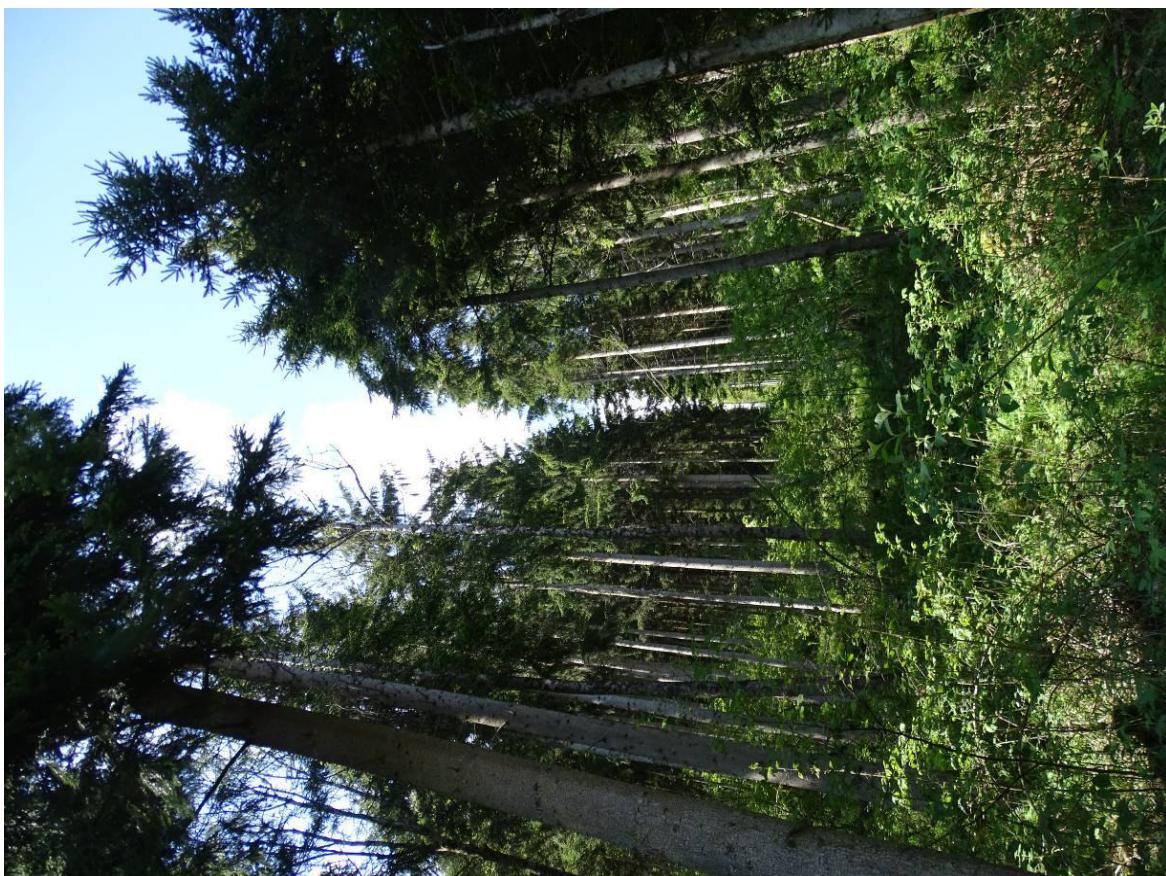
Fotostandort 8A: Entwicklung der Kronen.
