Nachhaltigkeit und Erfolgskontrolle im Schutzwald (NaiS)

Weiserflächen-Netz Obwalden

Weiserfläche: Hinterbrenden

Protokoll Zwischenbegehung 31.05.2021

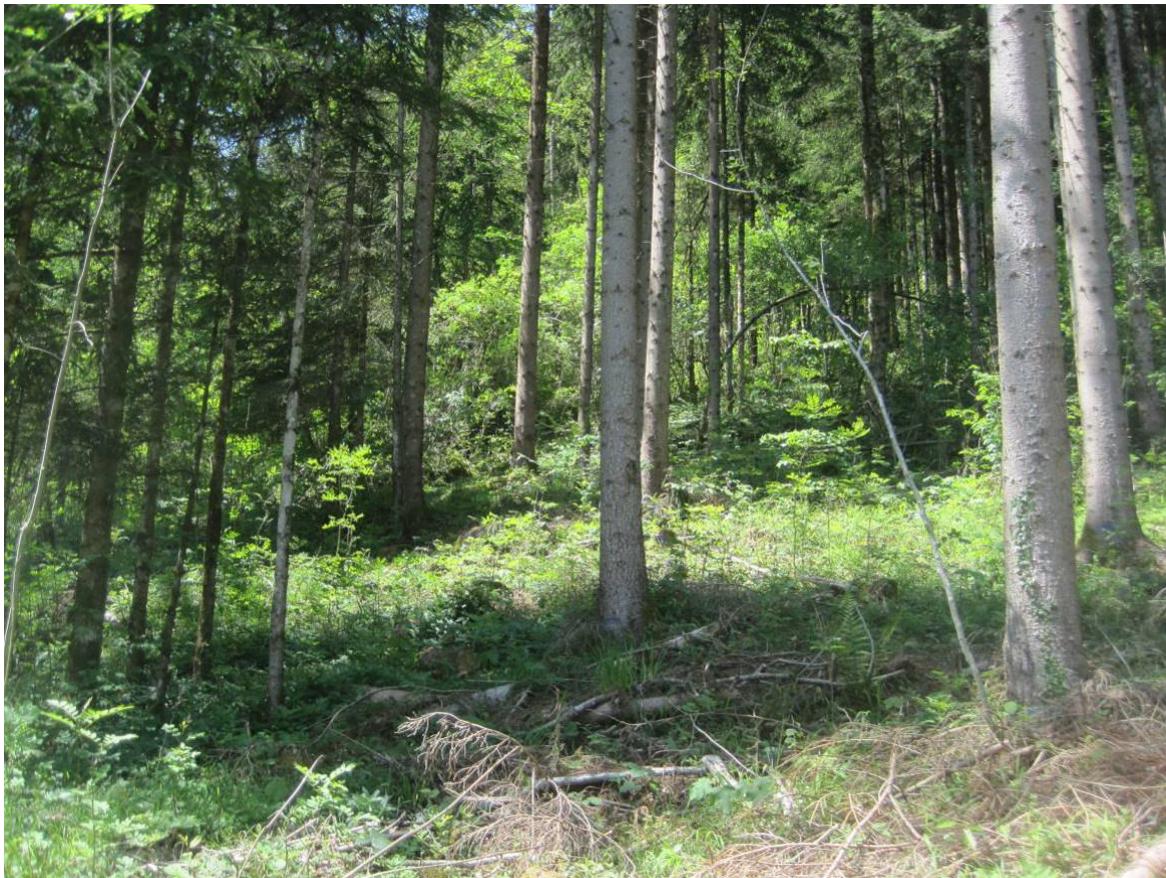
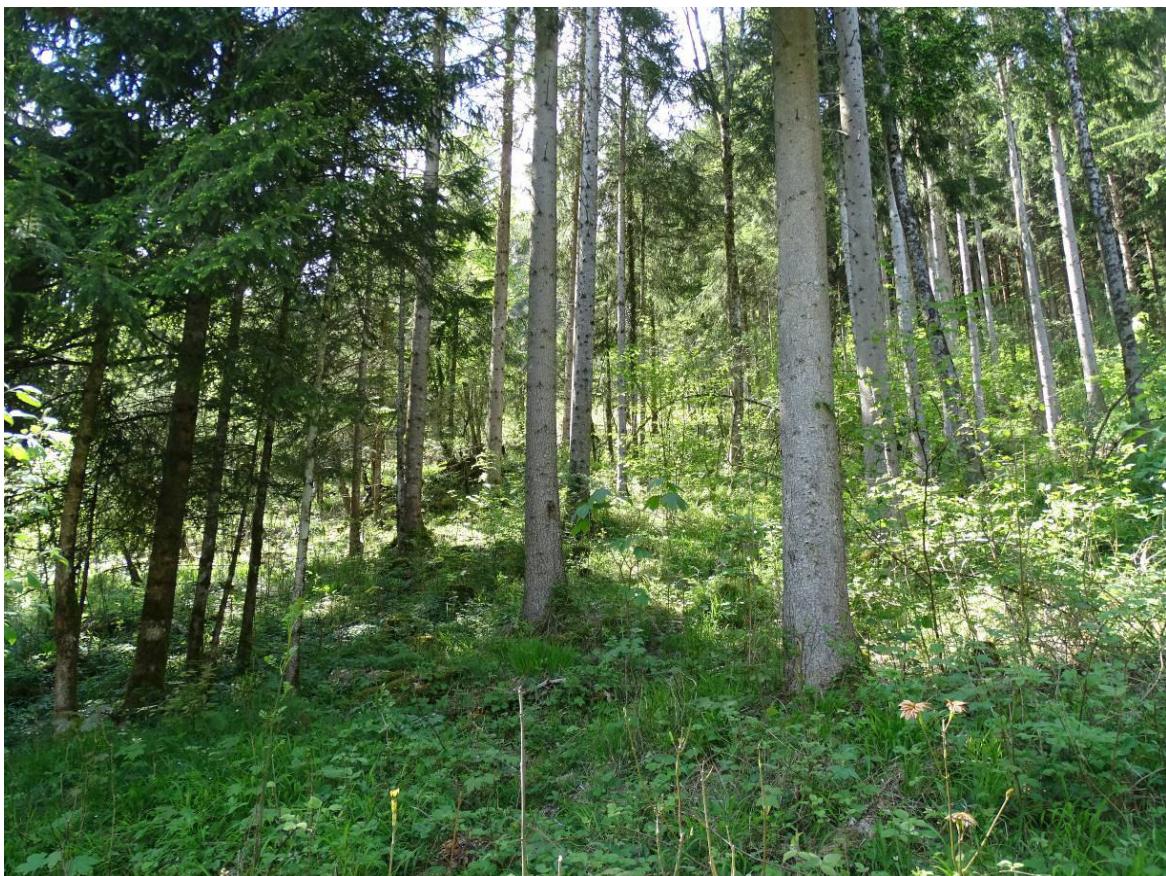
Fotostandort 8 B

Oberhalb Maschinenweg. Blick in Richtung Westen.

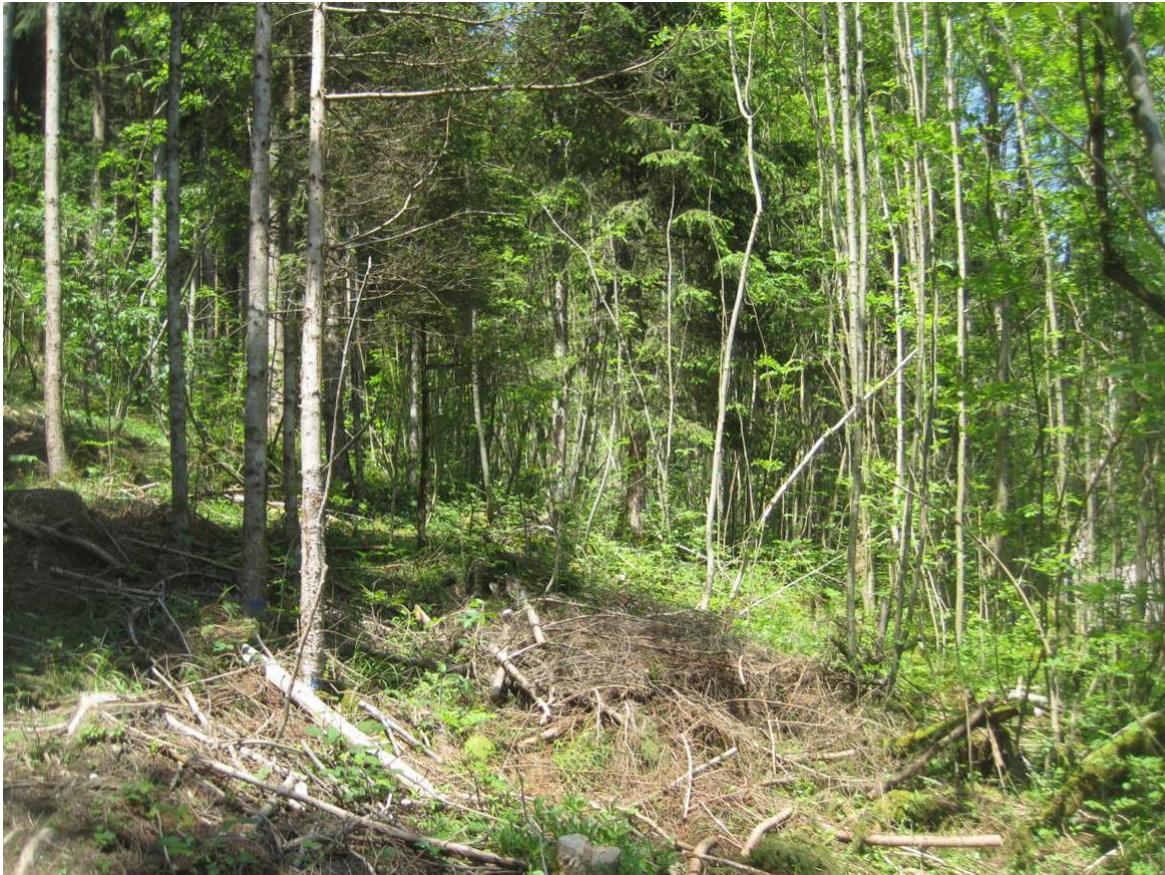
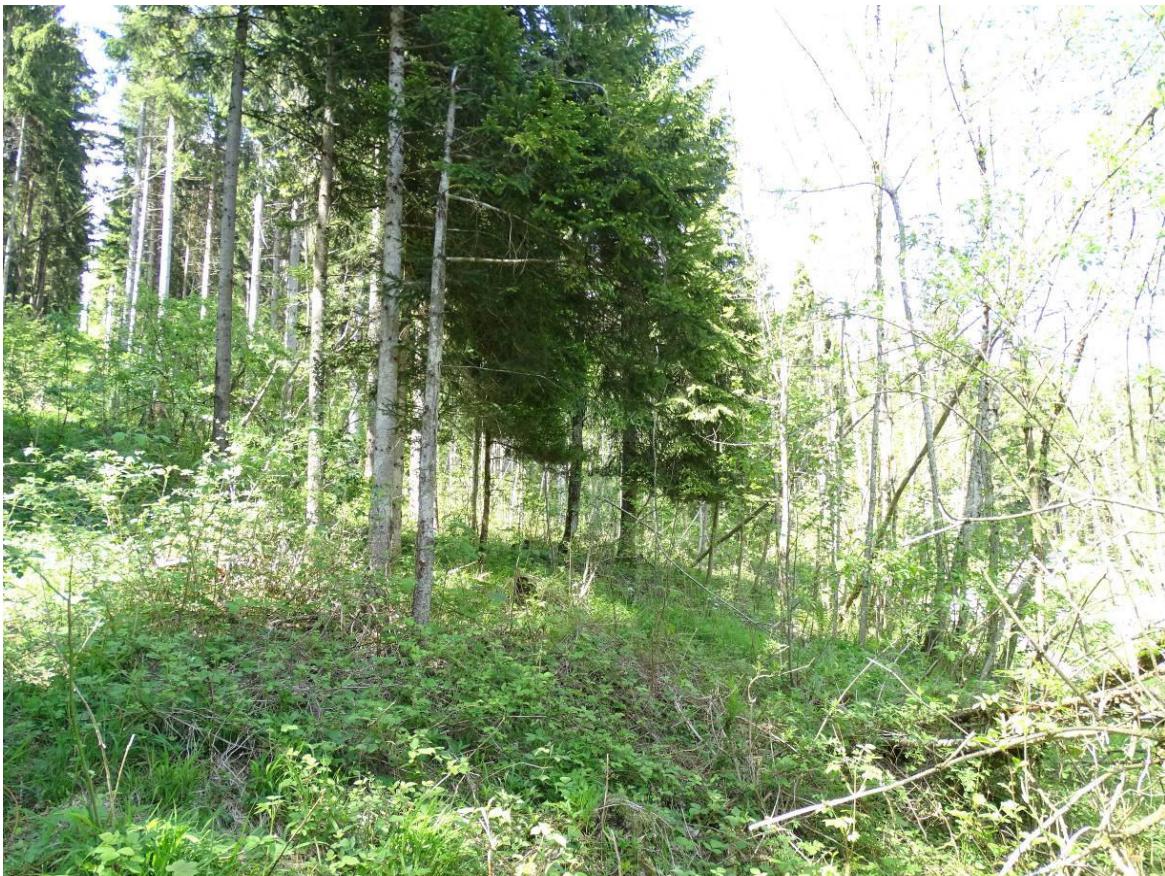
Fotostandort 8 C

Oberhalb Maschinenweg.. Blick in Richtung Osten.

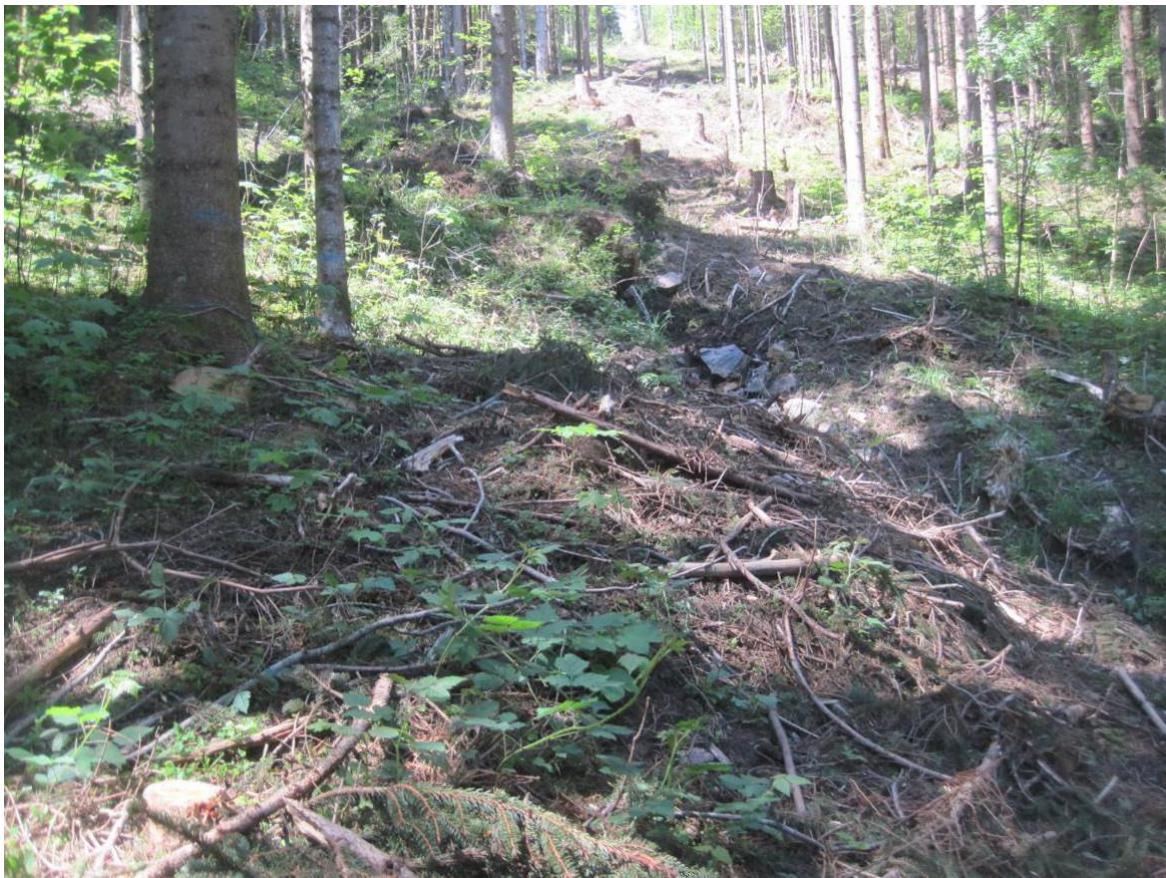
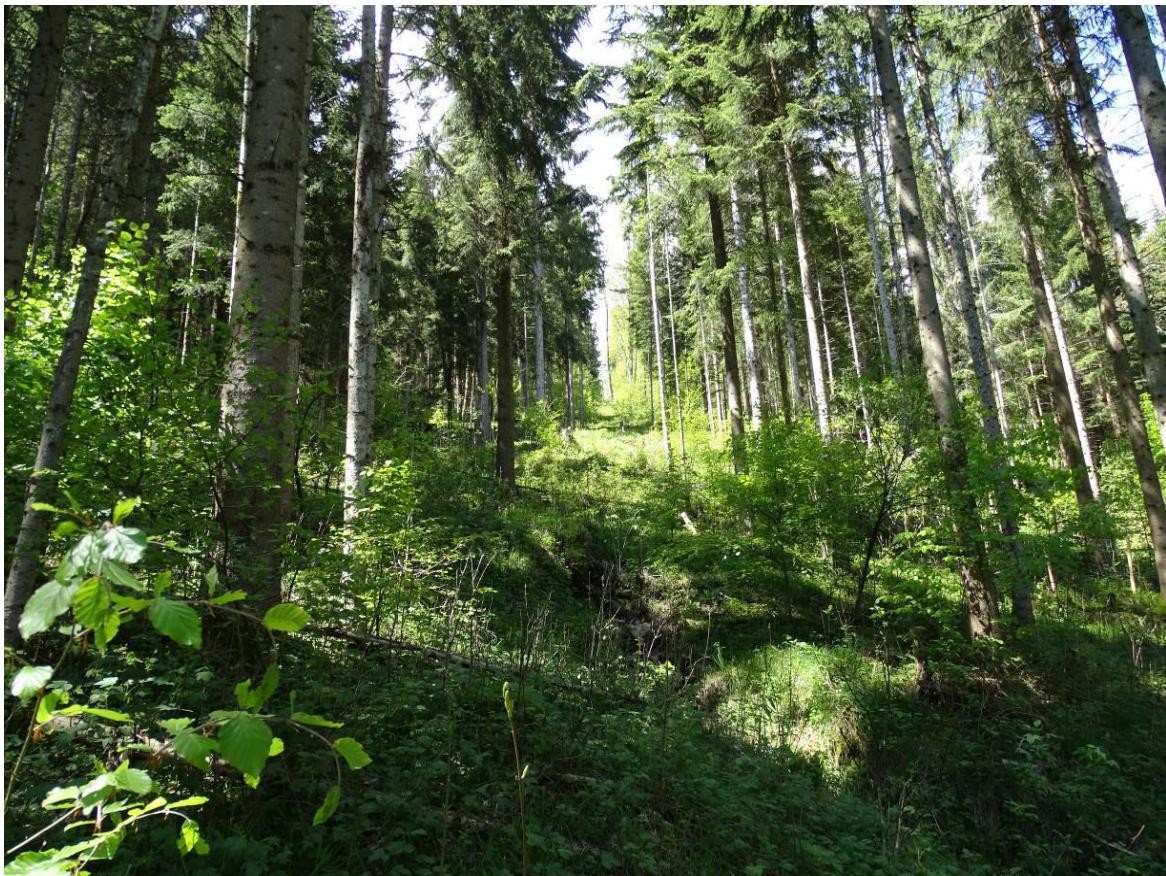
Fotostandort 9 A

Auf Seillinie ca. 40 m unter Hinterbrendenstrasse. Blick aufwärts.

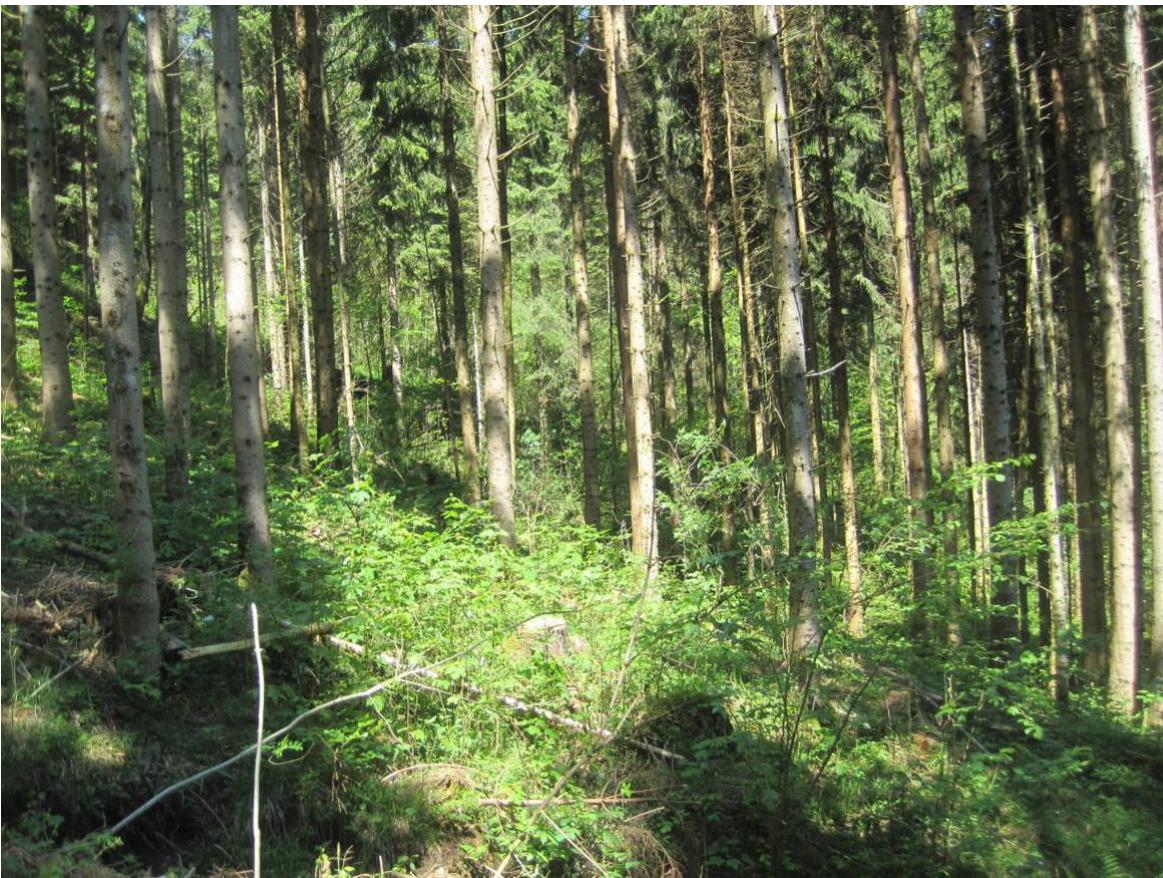
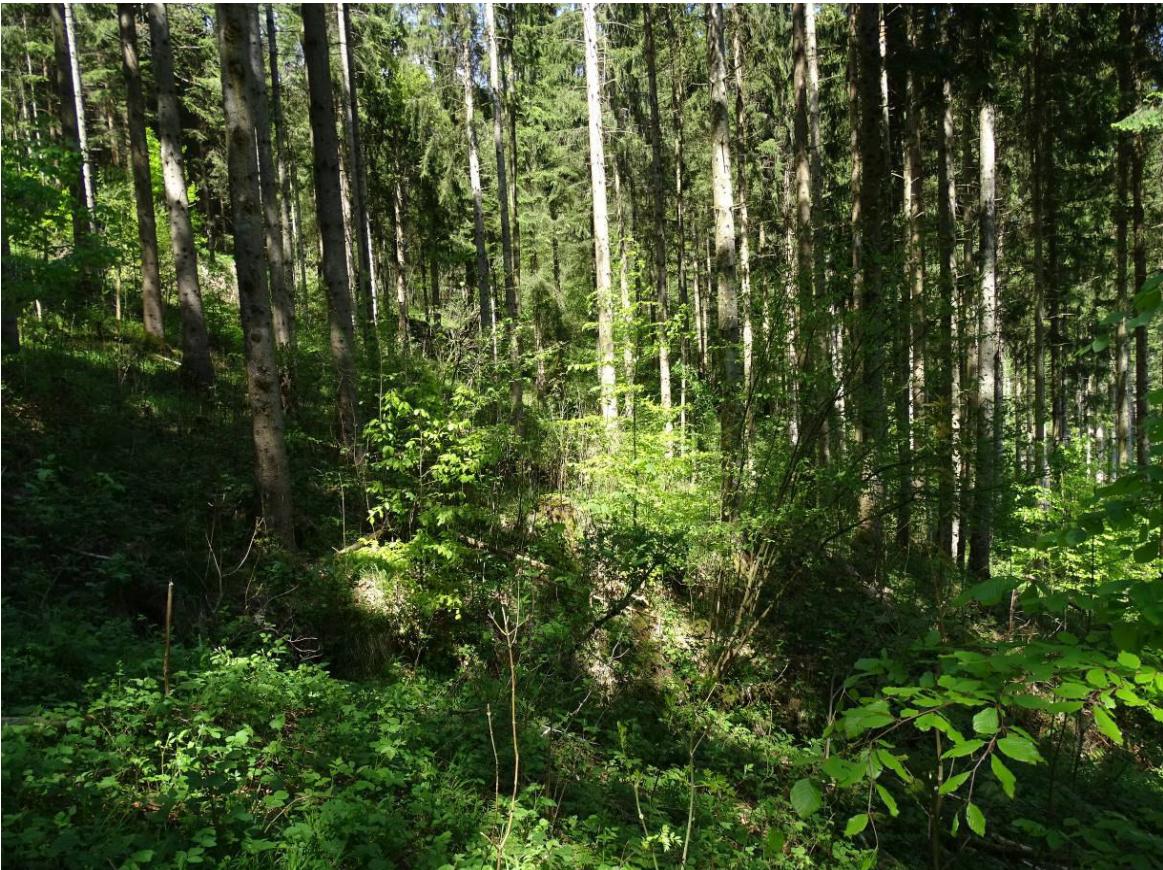
Fotostandort 9 B

Auf Seillinie ca. 40 m unter Hinterbrendenstrasse. Blick in Richtung Osten.

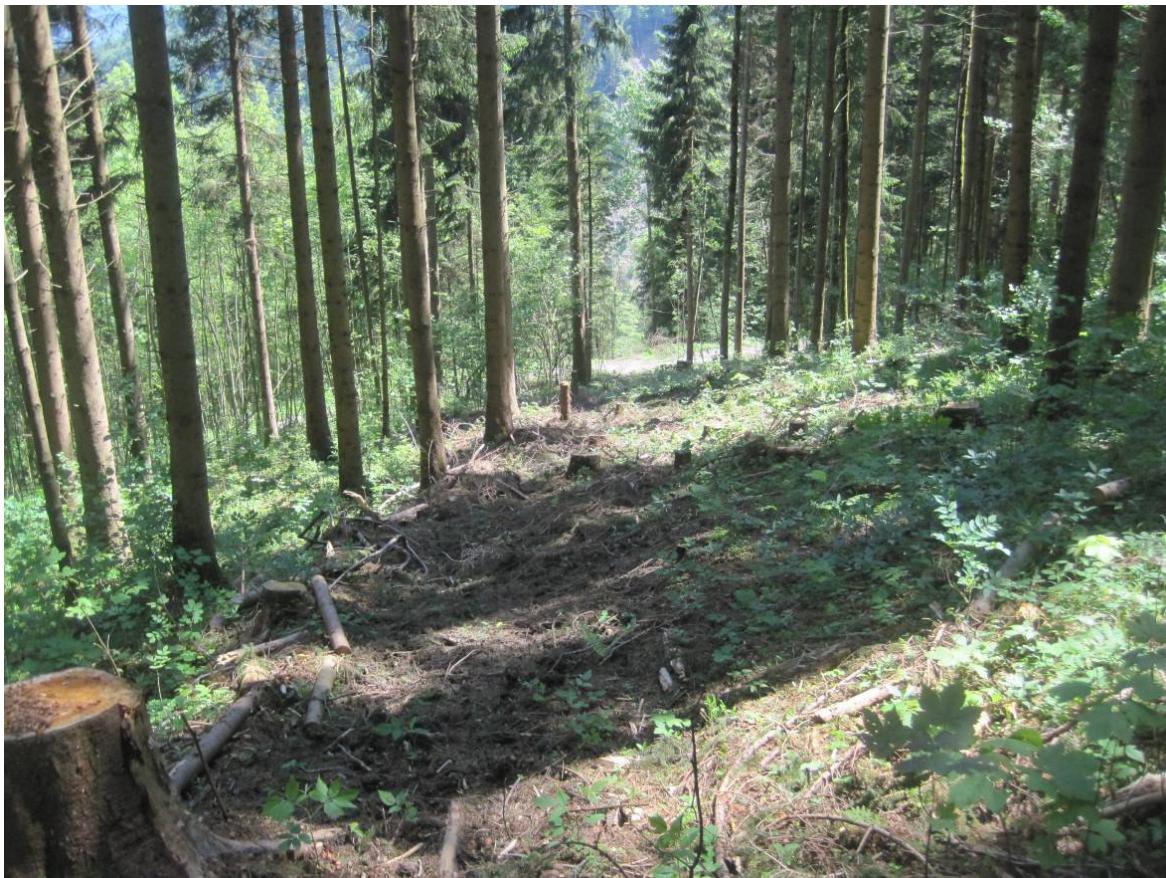
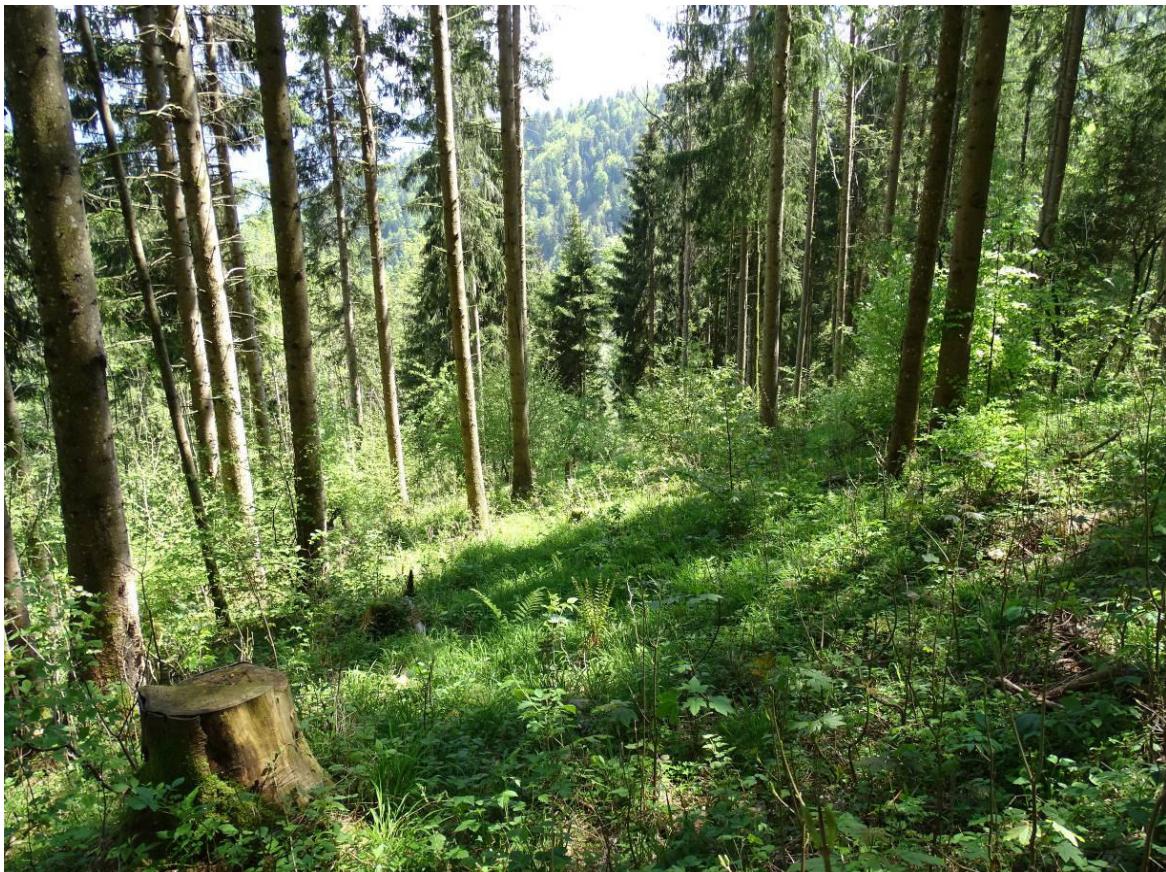
Fotostandort 9 B

Auf Seillinie ca. 40 m unter Hinterbrendenstrasse. Blick abwärts.

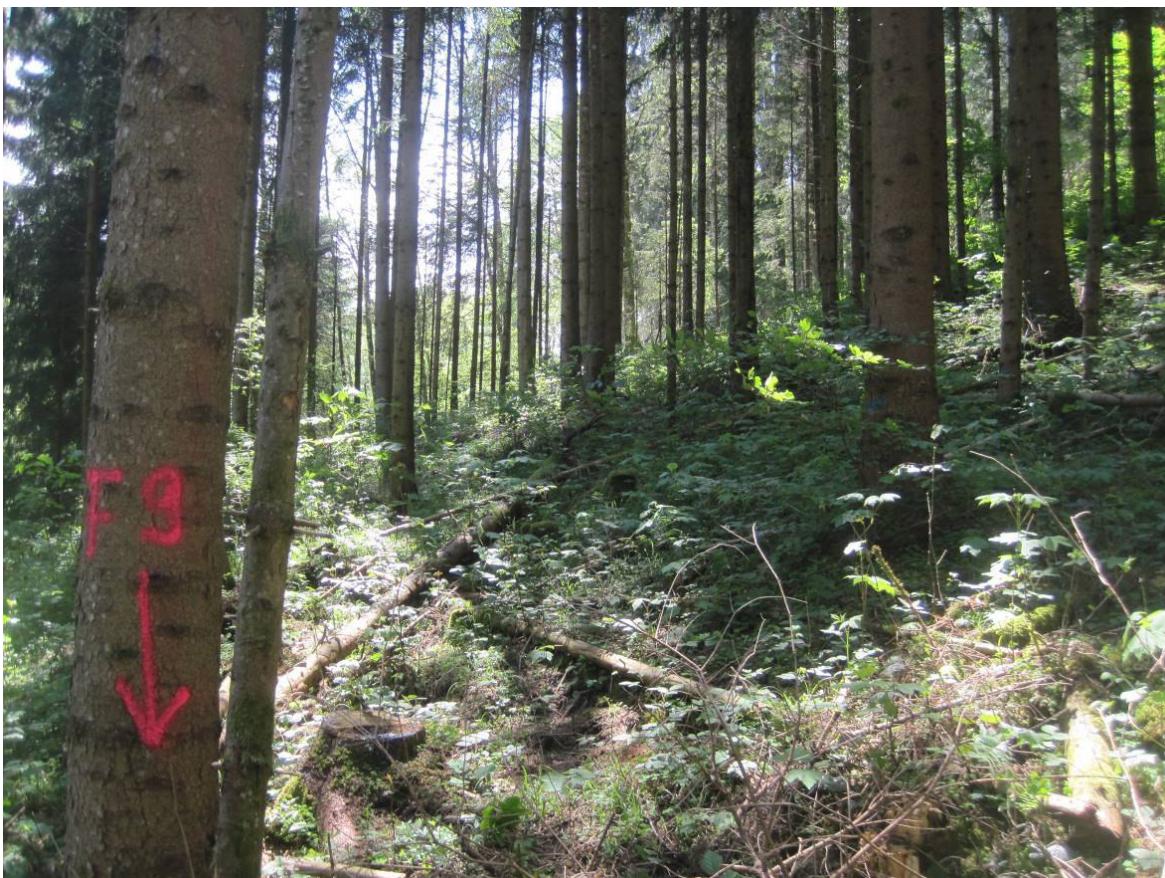
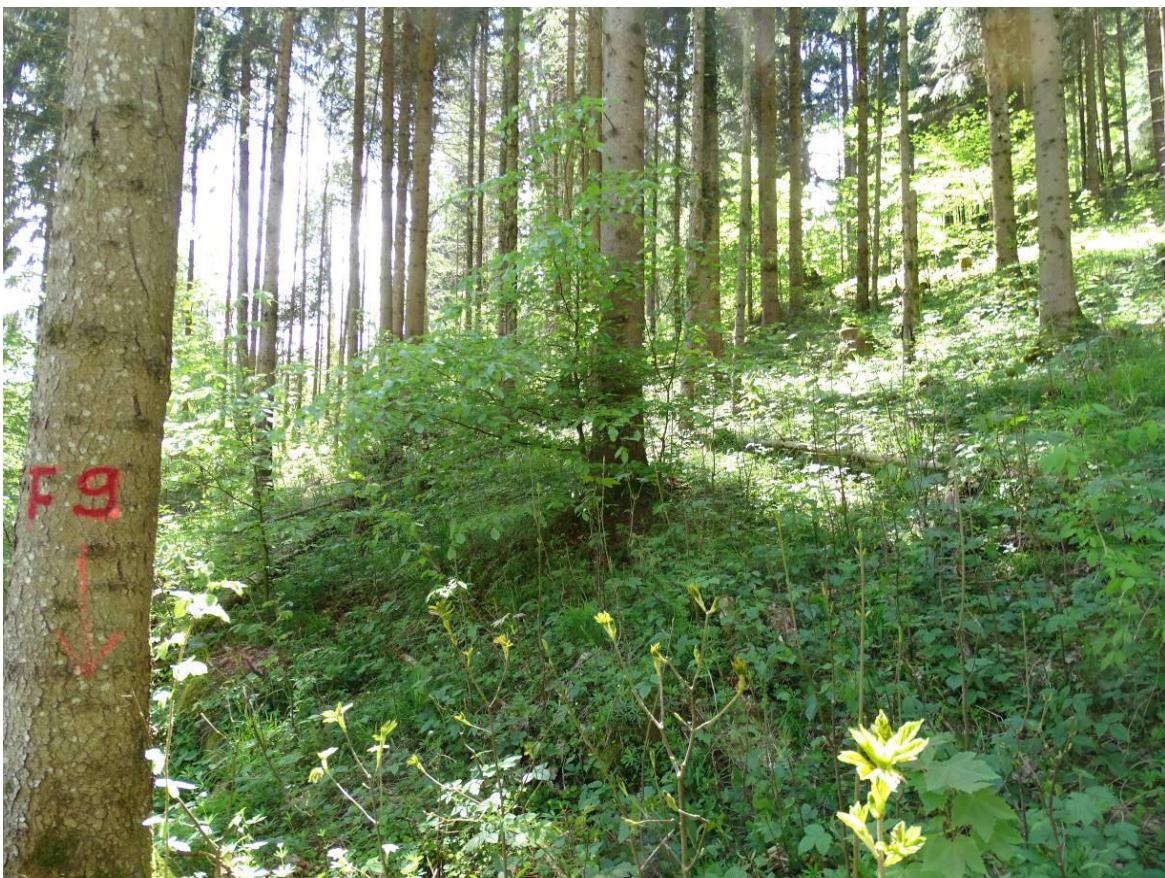
Fotostandort 9 B

Auf Seillinie ca. 40 m unter Hinterbrendenstrasse. Blick in Richtung Westen.

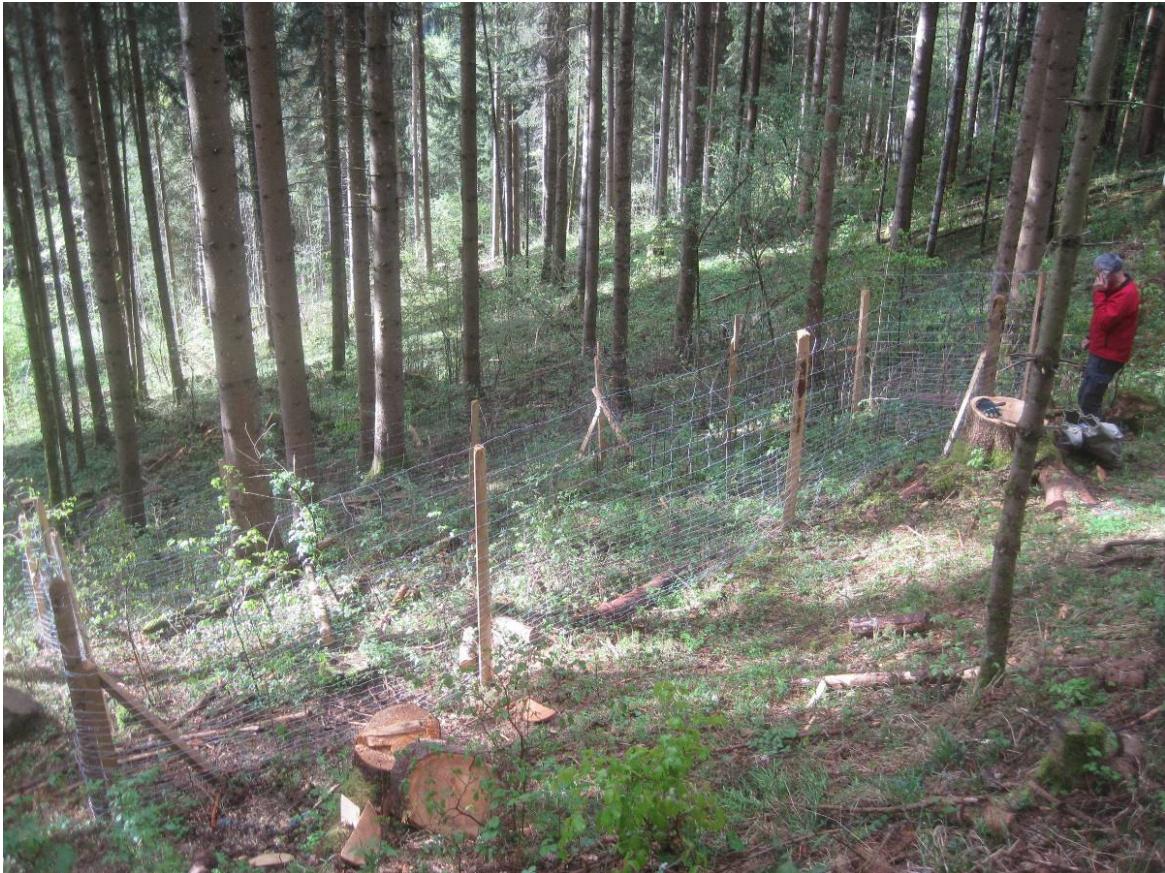
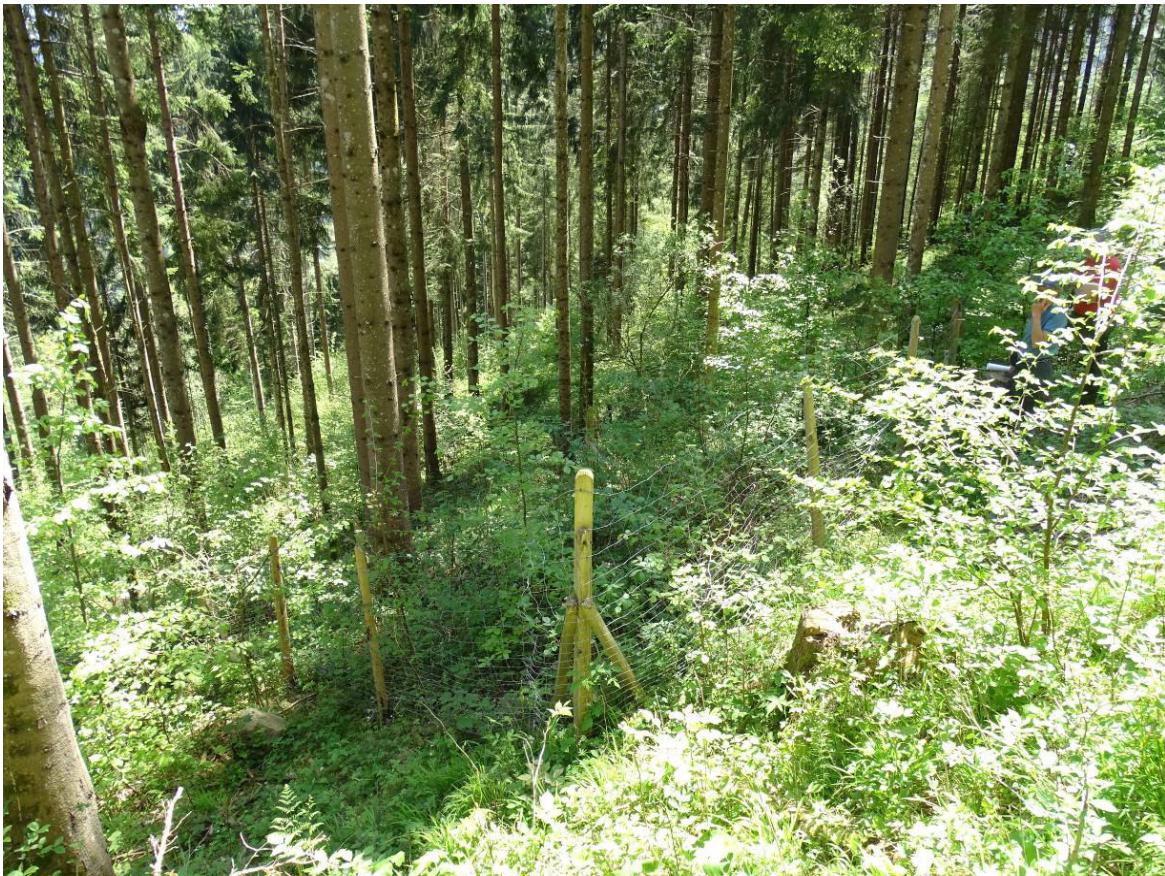
Fotostandort 10

Der Unterschied zwischen der Verjüngung innerhalb und ausserhalb des Kontrollzaunes ist sichtbar aber nicht ausserordentlich gross. Auch ausserhalb wachsen einzelne unverbissene Bäume auf, um einen +/- stabilen Nachwuchs sicherzustellen.

Bei Kontrollzaun. Blick in Richtung Süd-Westen.

30.04.2018 Kontrollzaun anlässlich Erstaufnahme

Kontrollzaun: Kontrollzaun kontrollieren und wenn nötig unterhalten
 Aufnahme der Verjüngung im Kontrollzaun jeweils im April vor der
nächsten Zwischenbegehung, organisiert durch A. von Moos
