Nachhaltigkeit und Erfolgskontrolle im Schutzwald (NaiS)

Weiserflächen-Netz Obwalden

Weiserfläche: Marchgraben

Protokoll Zwischenbegehung 17.7.2017

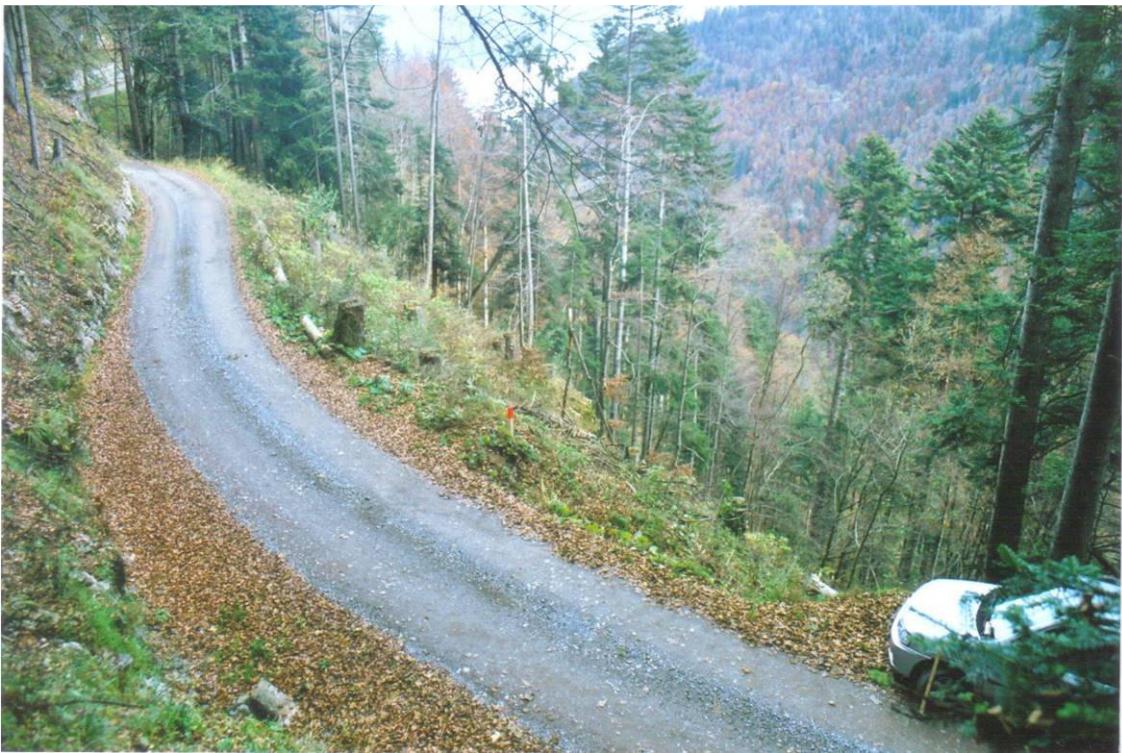
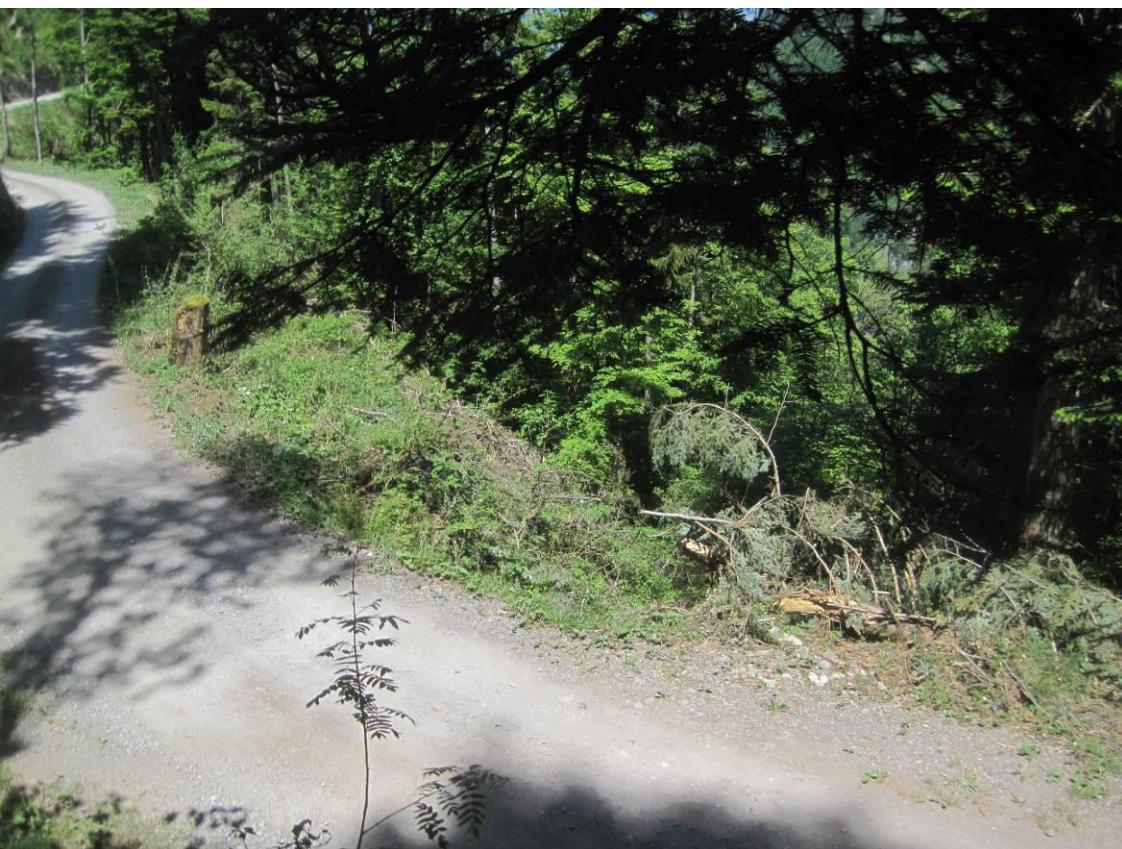
Fotostandort 1 (Verjüngungsfläche A)

Teilfläche Siehe Formular 1	2017	2020	
A) Obere Verjüngungsöffnung von 2002	Ah, Bu flächig 150-300 cm hoch, mässig verbissen, Es nur noch vereinzelt. Einzelne Holunder u. Weiden ca. 300 cm hoch. Wegen starker Vegetationskonkurrenz keine neue Ansamung zu erwarten.

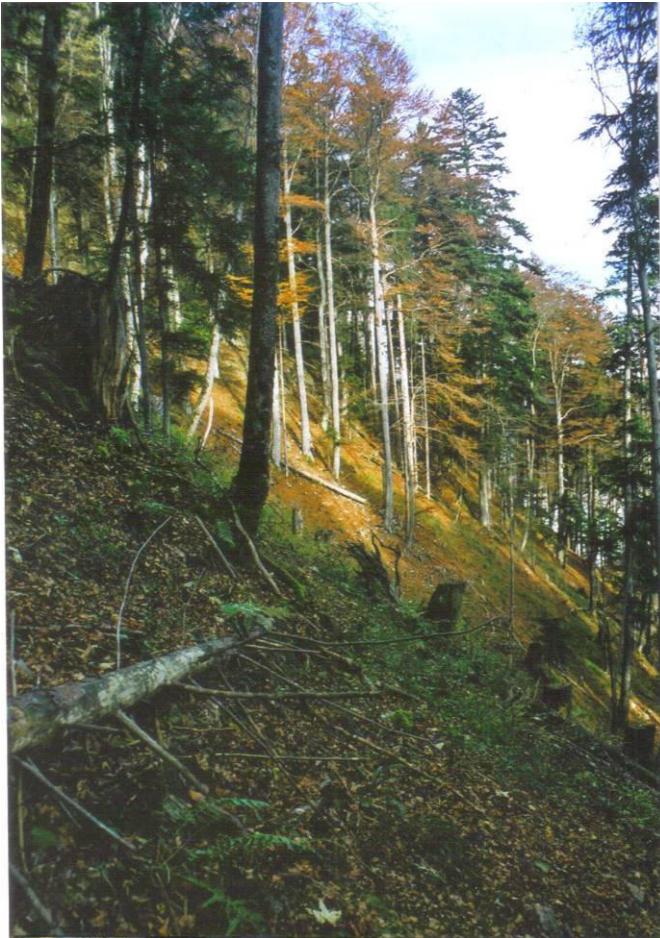
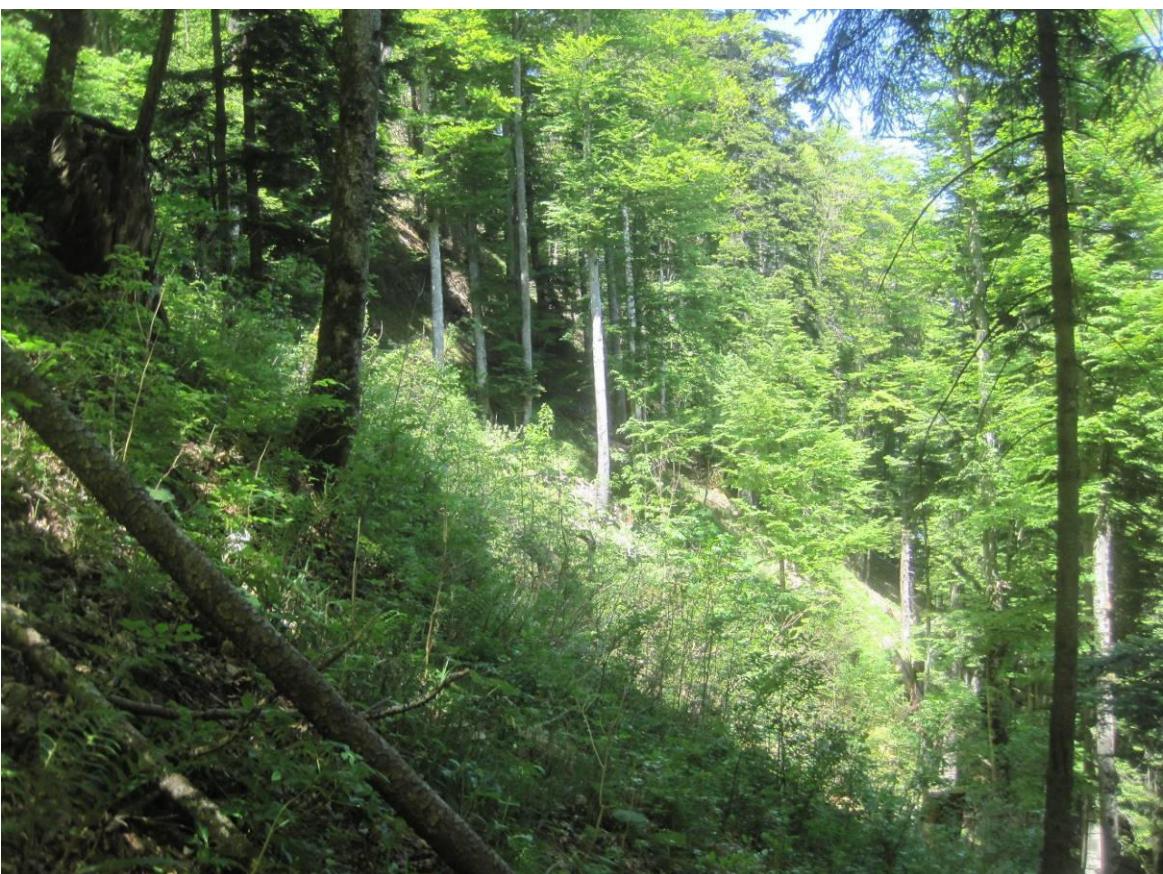
Fotostandort 3 (Verjüngungsfläche B)
29.5.2017

B) Mittlere Verjüngungsöffnung von 2002	Früher flächendeckend vorhandene Es nur noch vereinzelt, 150-200 cm hoch. Ah, Bu vereinzelt 10-100 cm hoch, stark verbissen. Einzelne Holunder u. Ahorn ca. 200 cm hoch.		
Zwischen B und C/D Verjüngung unter Schirm	unter Schirm einzelne Ta-Sämlinge vorhanden, aber Ta-Anwuchs 5-10 cm hoch nur an wenigen Stellen! Bu-Sämlinge von 2012 sind jetzt 20-30 cm hoch.

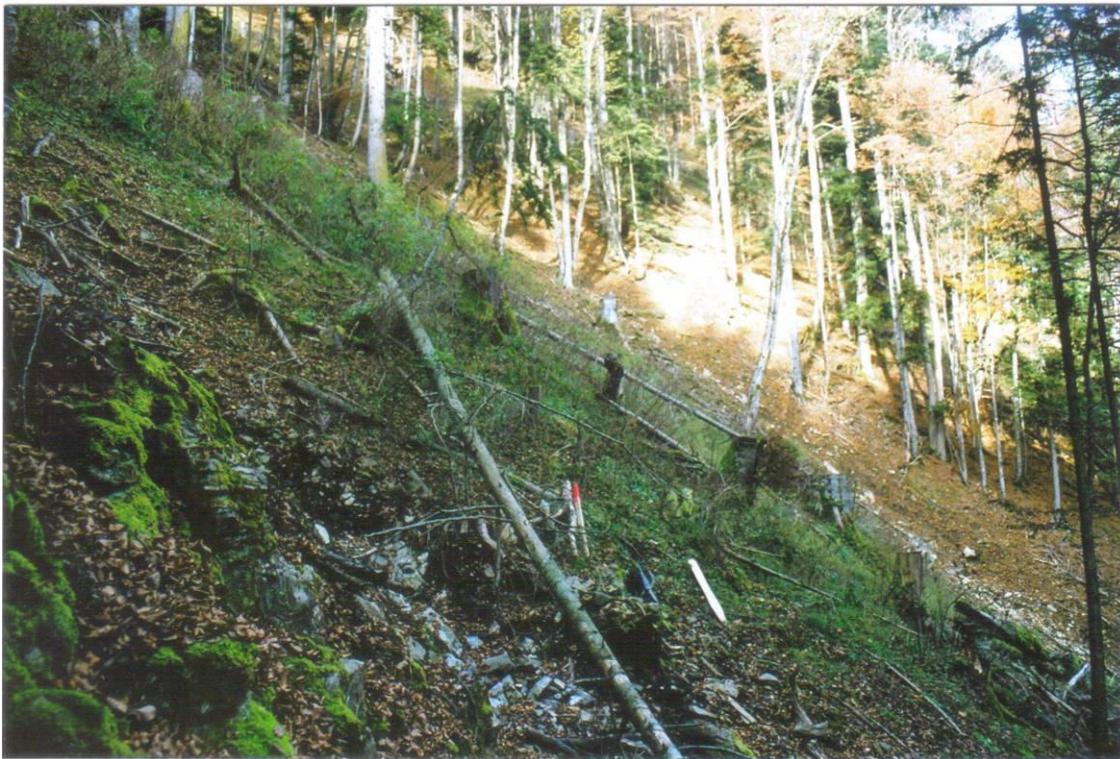
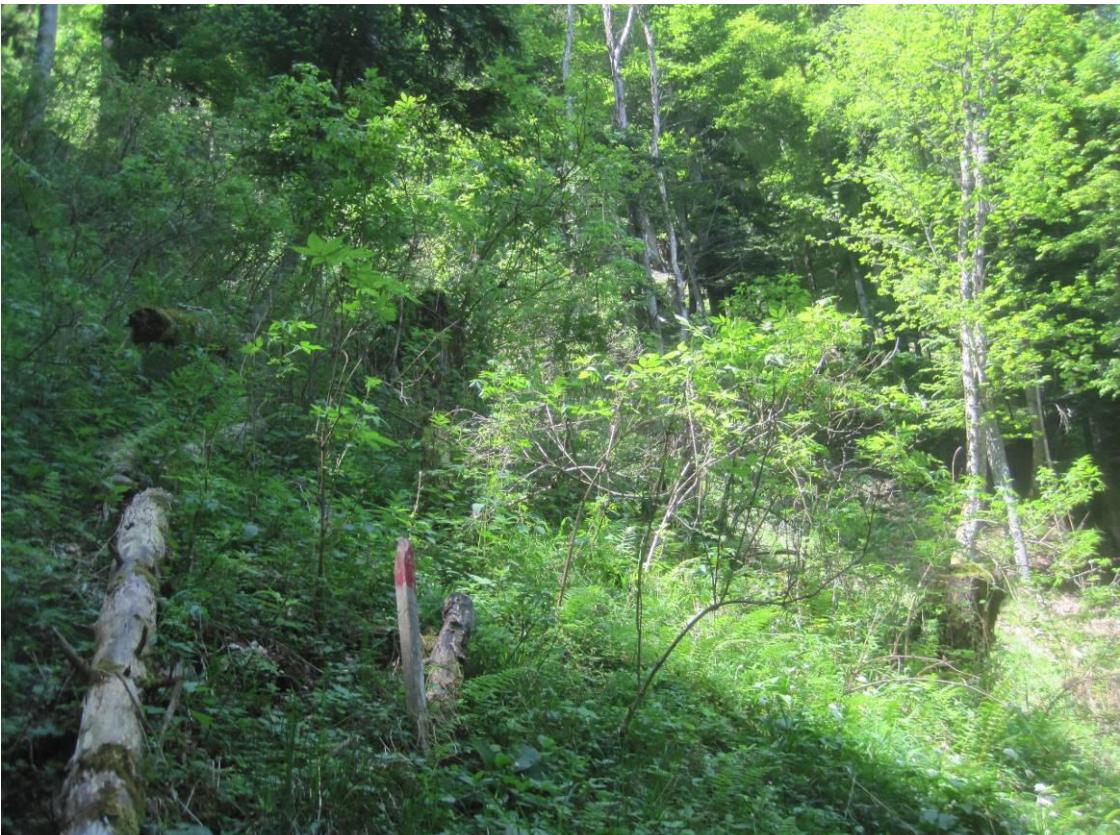
Fotostandort 5a (Verjüngungsflächen C+D)

C) Untere Verjüngungsöffnung Ost von 2002	Holunder, Eschen, BAh, Ulme 300-400 cm hoch, Ta 500 cm hoch		
D) Untere Verjüngungsöffnungen Ost und Mitte von 2002	Früher flächendeckend vorhandene Es nur noch 3 Stk. 300 cm hoch. Weitere Es 50-100 cm hoch stark verbissen. Anwuchs Bu, Ah 10-50 cm hoch sehr stark verbissen, Ziel alle 3 m eine Bu im Aufwuchs knapp erreichbar.

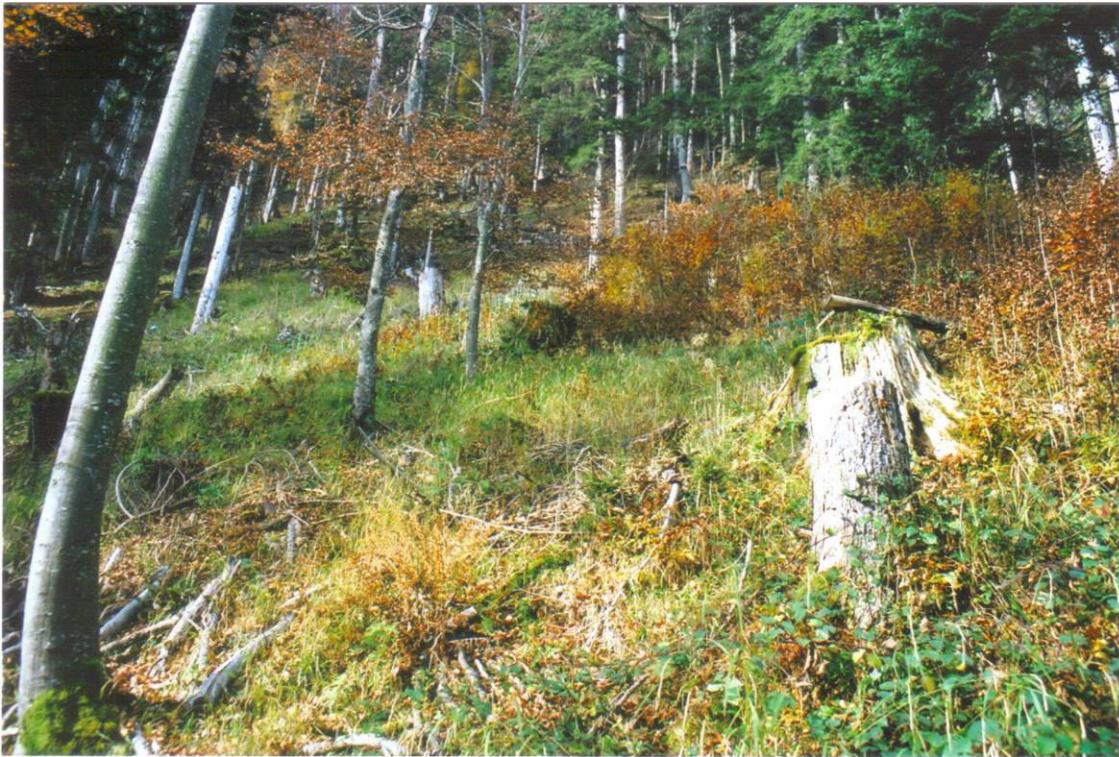
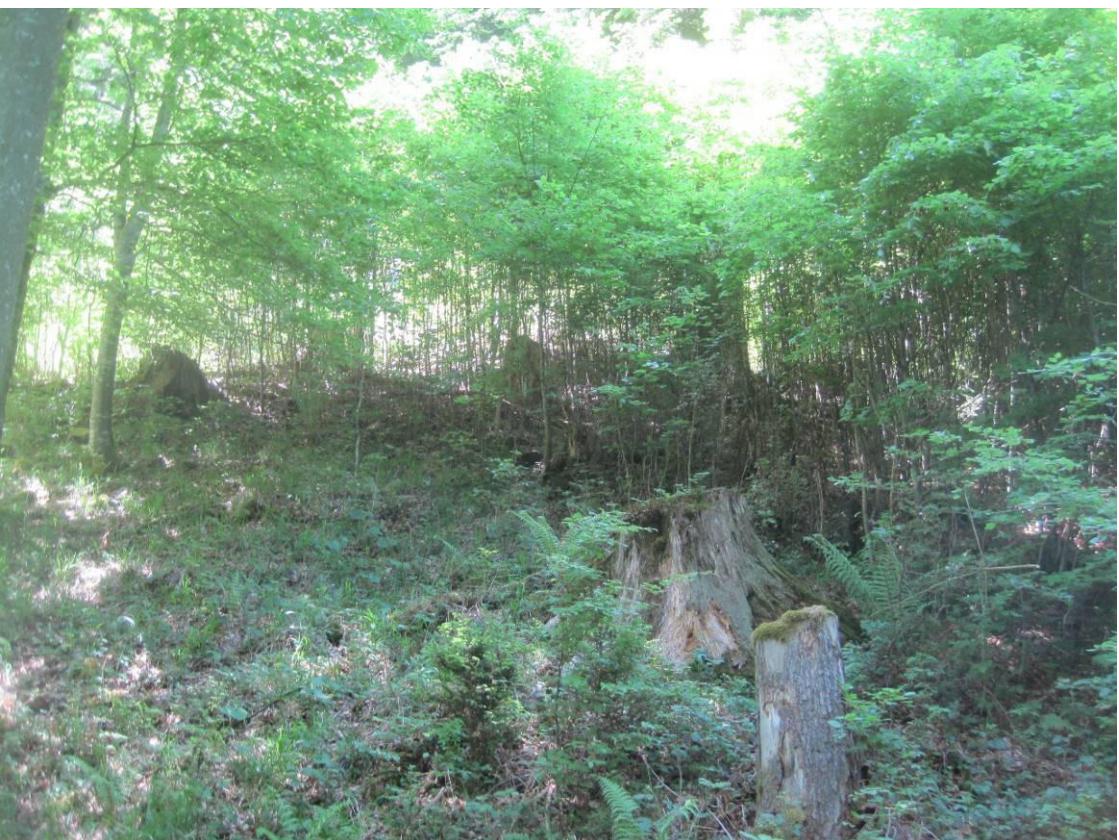
Fotostandort 7 (Verjüngungsfläche F)

übrigen Es dürr. Anwuchs Bu, Ah 10-50 cm hoch sehr stark verbissen, Ziel alle 3 m eine Bu im Aufwuchs knapp erreichbar.		
F) Untere Verjüngungsöffnung bei Foto 7 von 2002	Bu-Aufwuchs, flächen-deckend, 300-500 cm hoch, gut entwickelt. Oben angrenzend 3 ca. 10 m hohe Ta, BHD ca. 15-20 cm.		
G) Untere Verjüngungsöffnung West von 2002	2014: Bu (unten) flächendeckend, 300-600 cm hoch, vital und dicht. Es (oben) weniger vital.		
H) Obere Verjüngungsöffnung West von 2002	Bu 10-100 cm hoch, mässig verbissen
