**Baudirektion
Kanton Zürich**

**AWEL Amt für
Abfall, Wasser, Energie und Luft**

GEFAHRENKARTIERUNG NATURGEFAHREN REPPISCHTAL

Technischer Bericht

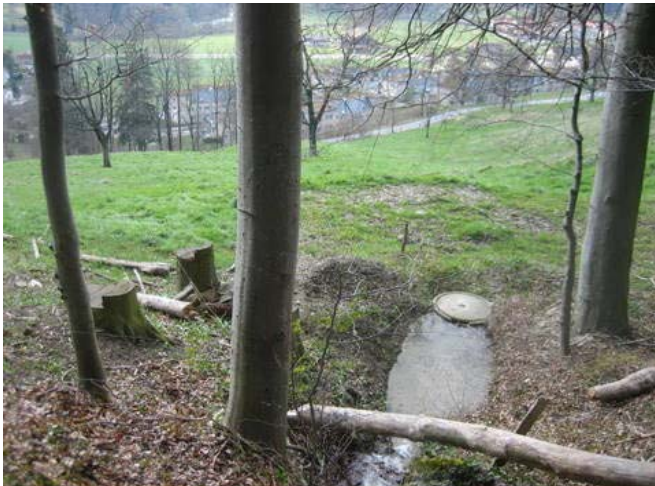
Nr. Langfurenbach (27.5)
(Planbezug): Blick Gerinne abwärts
Inhalt: Eindolung beim Chüeberg. Verklausungsgefahr.

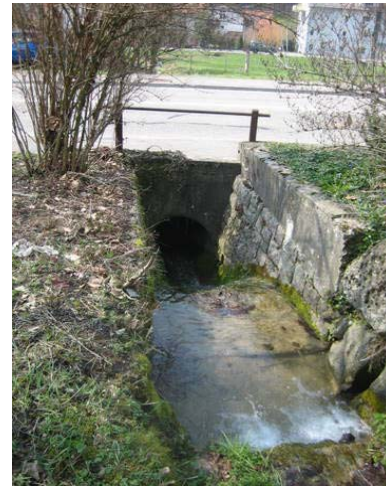
Nr. Silberbach (29.1)
(Planbezug): Blick Gerinne abwärts
Inhalt: Durchlass unter Reppischtalstrasse. Ungenügendes Schluckvermögen.

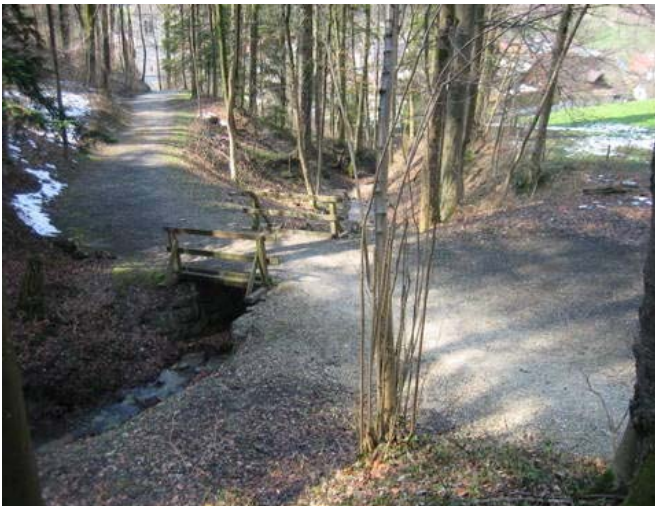
Nr. Silberbach (29.5)
(Planbezug): Blick Gerinne abwärts
Inhalt: Durchlass unter Forststrasse. Verklausungsgefahr.

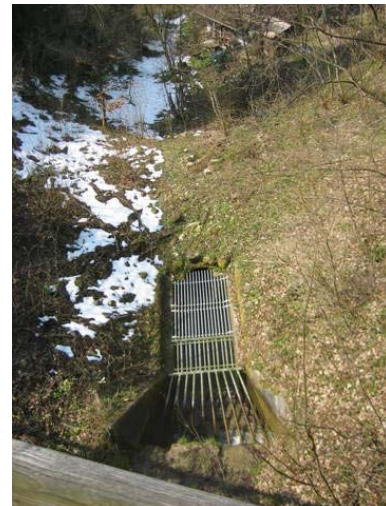
Nr. Silberbach (29.6)
(Planbezug): Blick Gerinne abwärts
Inhalt: Gerinneeinlass mit Gitterrost. Verklausungsgefahr.

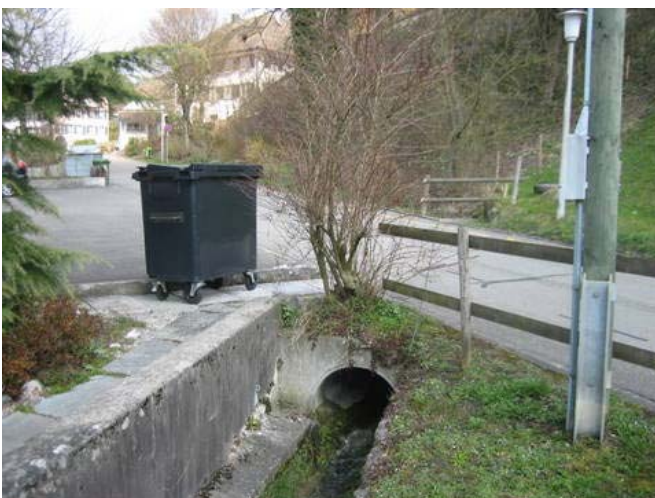
Szenarien, Gefahrenbewertung und Gefahrenstufen	<ul style="list-style-type: none"> - 1- bis 30-jährliche Ereignisse: Ungenügende Abflusskapazität der Schwachstelle 29.11 führt zu Überflutungen entlang der Dorfstrasse und des Siedlungsgebietes unterhalb der Dorfstrasse (Ü3). - 30- bis 100-jährliche Ereignisse: Ungenügende Abflusskapazität der Schwachstellen 29.11 und 29.14 führt zu Überflutungen entlang der Dorfstrasse und des Siedlungsgebietes unterhalb der Dorfstrasse (Ü2). - 100- bis 300-jährliche Ereignisse: Verklausung der Schwachstellen 29.5 und 29.6 sowie ungenügende Abflusskapazität bei den übrigen Schwachstellen führen zu Gerinneaustritten und Überflutungen im gesamten Dorfbereich (Ü1). Im Bereich des Pfarrhauses ist die Intensität mittel (Ü4).
Massnahmenvorschläge	Sachgerechter Unterhalt: + Retentionsmassnahmen: - Raumplanerische Massnahmen: - Bauliche Schutzmassnahmen: + Objektschutz: - Notfallplanung/-organisation: - Kostenklasse: 2 Vorschlag: Periodische Schwemmholtzentfernung (Gerinneunterhalt). Gerinneverbreiterung im Bereich der Schwachstelle 29.11 (Prüfung der Kostenwirksamkeit).

Nr. Silberbach (29.11)
(Planbezug): Blick Gerinne aufwärts
Inhalt: Durchlass unter Dorfstrasse. Ungenügende Abflusskapazität.

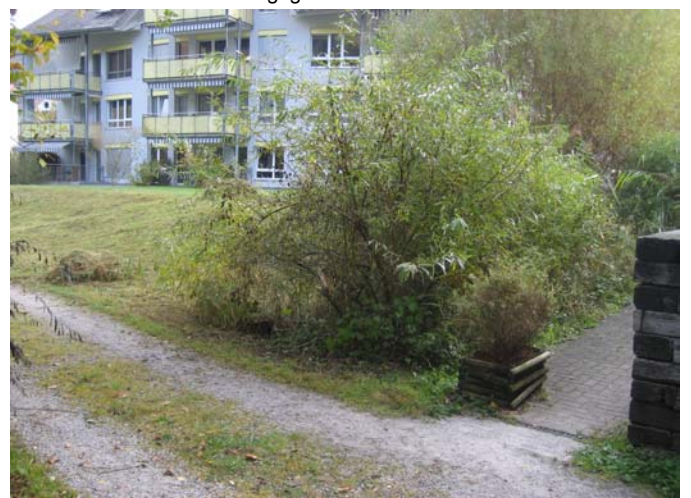
Nr. Silberbach (29.14)
(Planbezug):
Inhalt: Durchlass kurz vor der Reppisch.
