Nachhaltigkeit und Erfolgskontrolle im Schutzwald (NaiS)

## Weiserflächen-Netz Obwalden

**Weiserfläche: Guberwald**

**Protokoll Zwischenbegehung 08.04.2020**

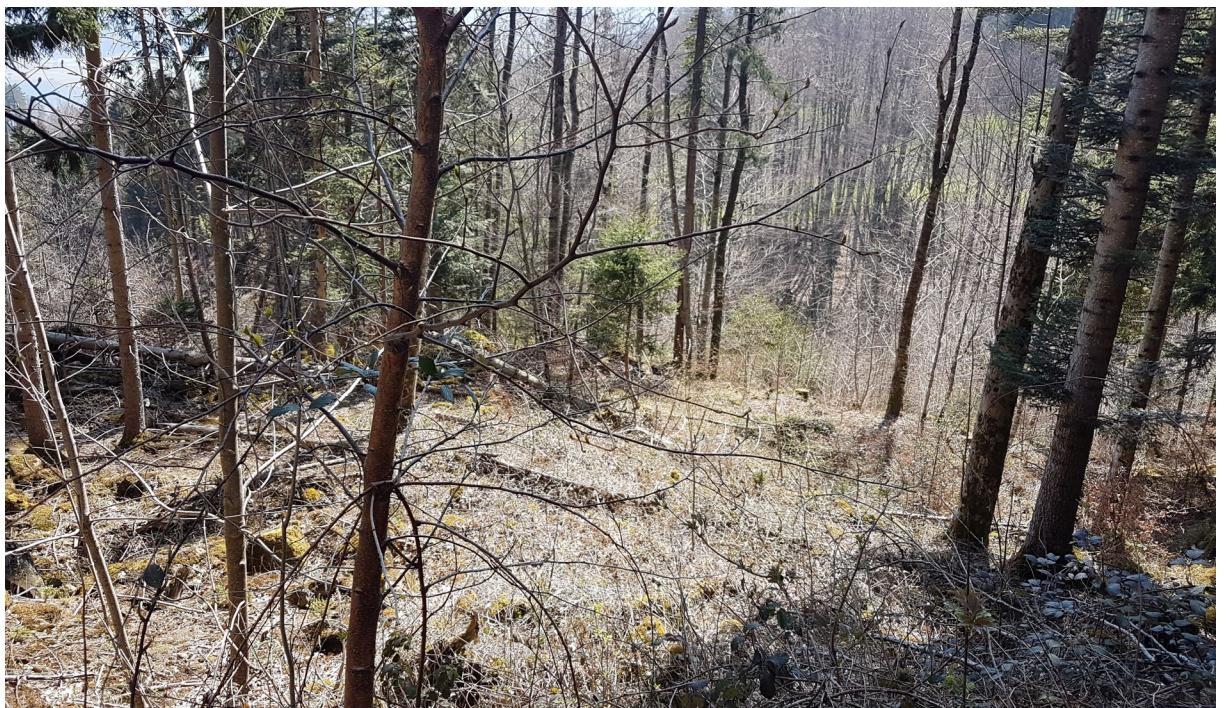
F05.1  
08.04.2020

Fläche 5 → Anwuchs: Ta an den Schlagrändern relativ häufig, Aufwuchs vereinzelt. In der Schlagfläche mit Schlagflora 1 Ta und 1 Fi.

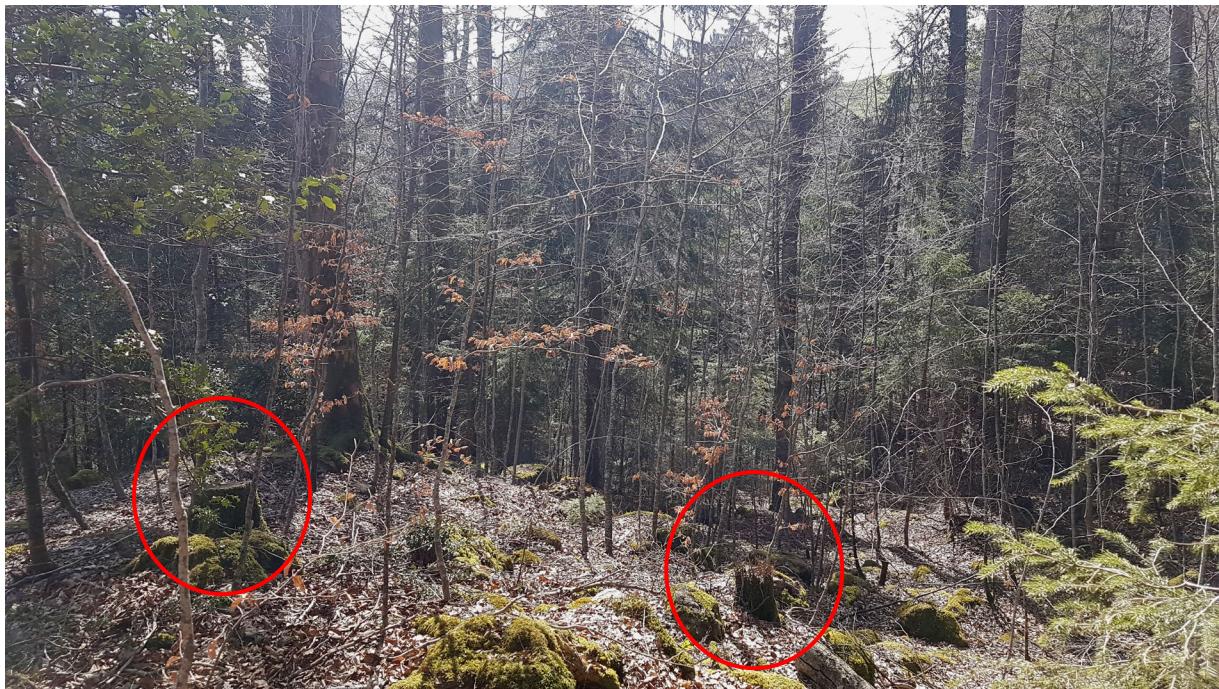
F06.2 Wurzelstöcke der gefällten Bäume.  
08.04.2020

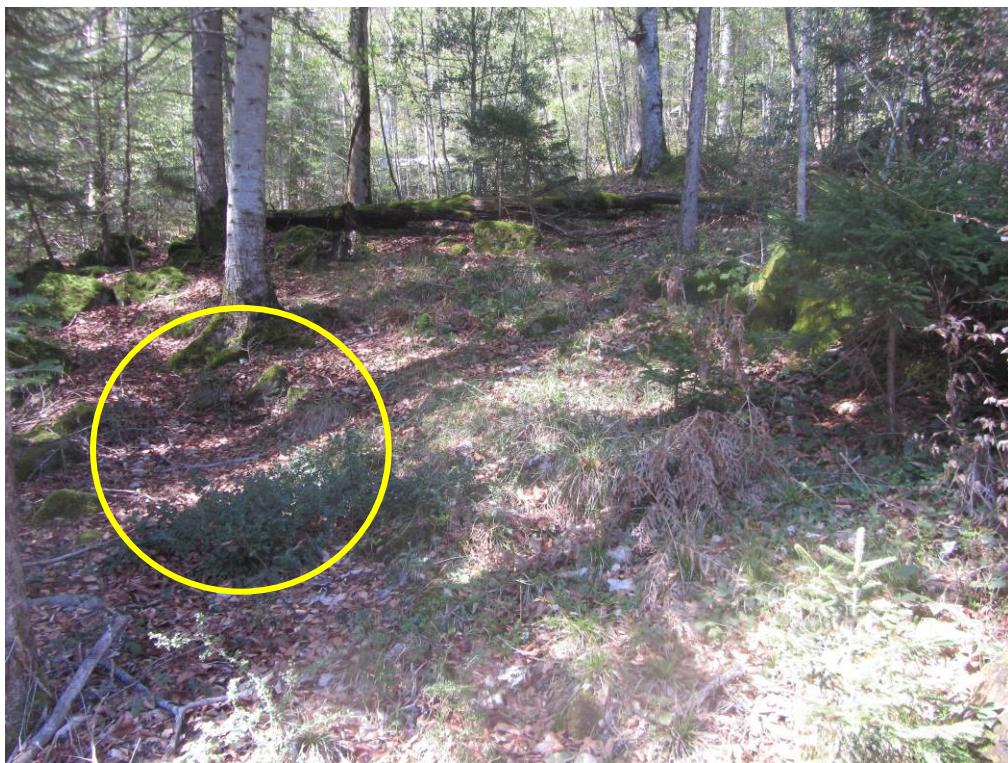
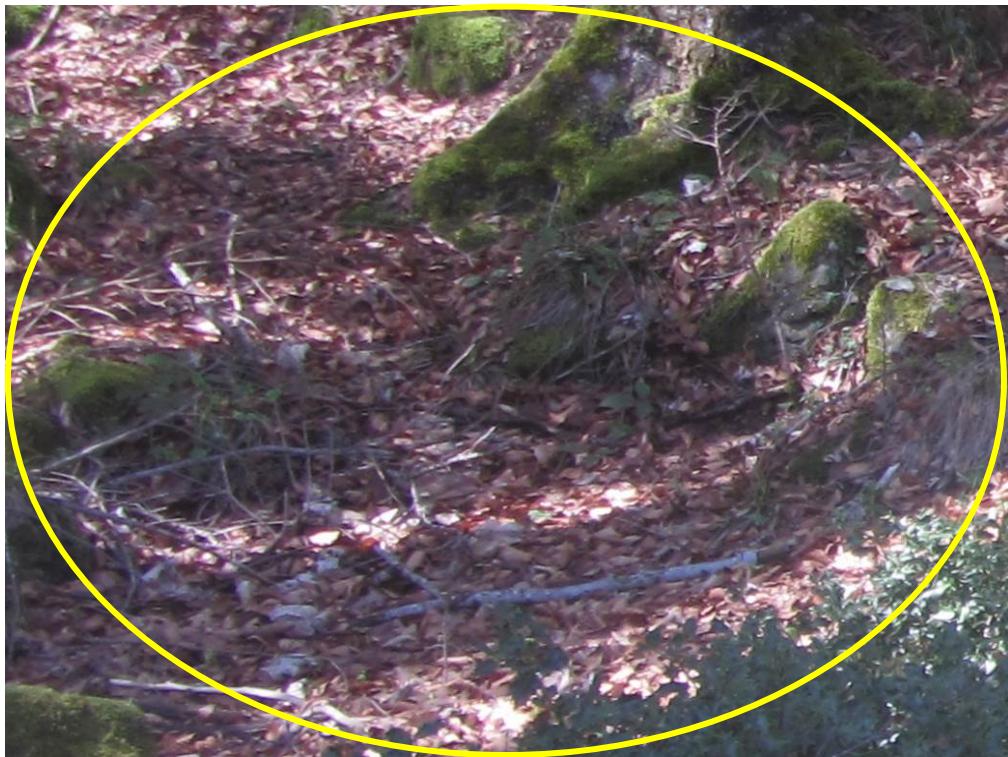
Fläche 3 → Ah Ansamung unter Schirm: seit 2016 nicht mehr vorhanden.

Fläche 3: kein Ah unter Schirm mehr vorhanden  
19.04.2016

08.04.2020 dito 2016, keine Ansamung Ah unter Schirm.
