Nachhaltigkeit und Erfolgskontrolle im Schutzwald (NaiS)

Weiserflächen-Netz Obwalden

Weiserfläche: Nienenhüttenwald

Protokoll Zwischenbegehung 16. Mai 2019

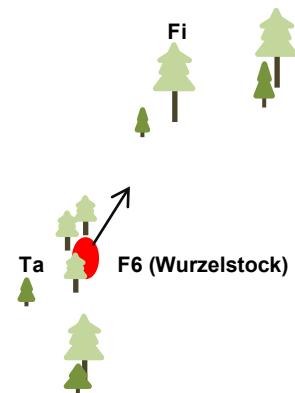
Fotostandort 6: aktuelle Situation

2015: Auf der Weiserfläche ist ein neuer Fotostandort eingerichtet worden. Der Fotostandort Nummer 6 bezieht sich auf die Weisstannen-Wildproblematik. Die betroffenen Weisstannen sind stark gefegt und verbissen. Diese werden nun mit Einzelschützen vor dem Wild geschützt, damit deren Weiterentwicklung verfolgt werden kann. Die Beobachtung soll Aufschluss über die Resilienz der Weisstanne geben und aufzeigen, ob Schutzmassnahmen an geschädigten Aufwüchsen der Tanne lohnend sind.

2017-2019: Massnahmen wurden noch nicht ausgeführt. Sie müssen dieses Jahr ausgeführt werden.

2019 Konkurrenzstarke Weisstannen mit einem gut ausgebildeten Wurzelwerk bei Fotostandort 6 mit Einzelschutz schützen.

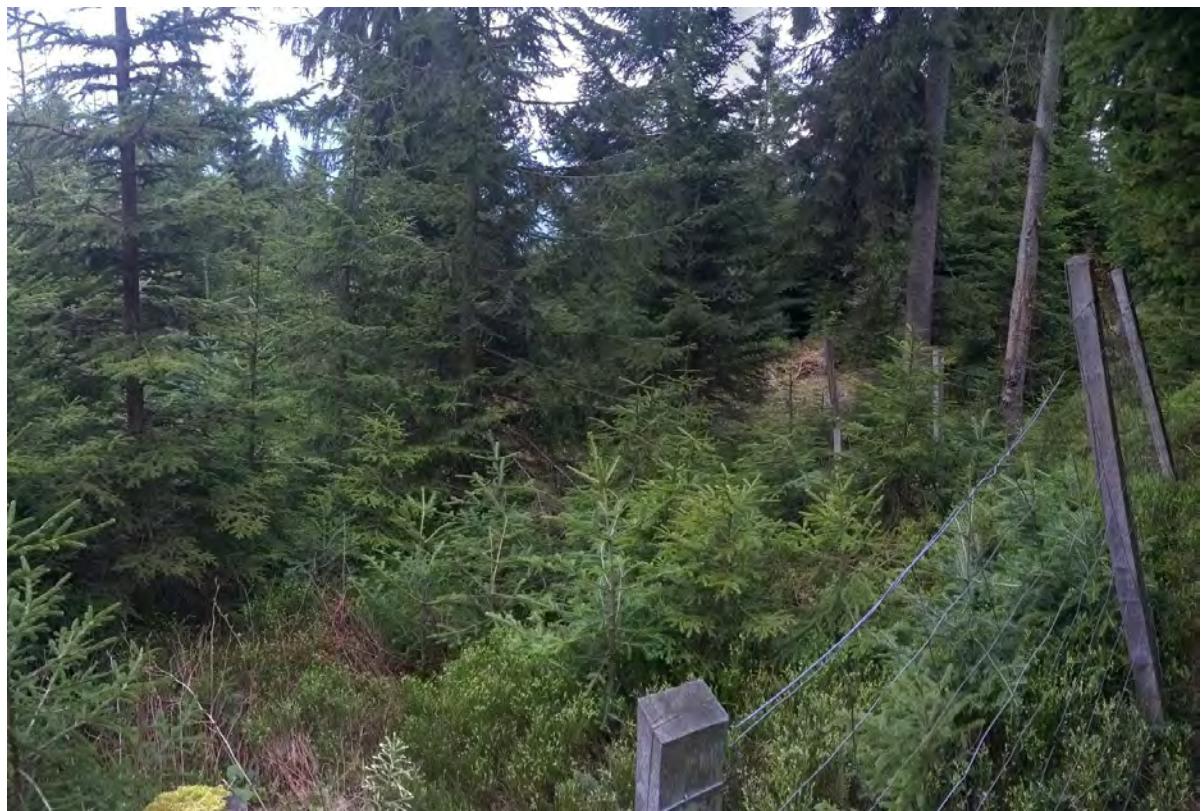
F1: Aufwüchse Ta und Fi innerhalb Wildschutzzaun
05.05.2015

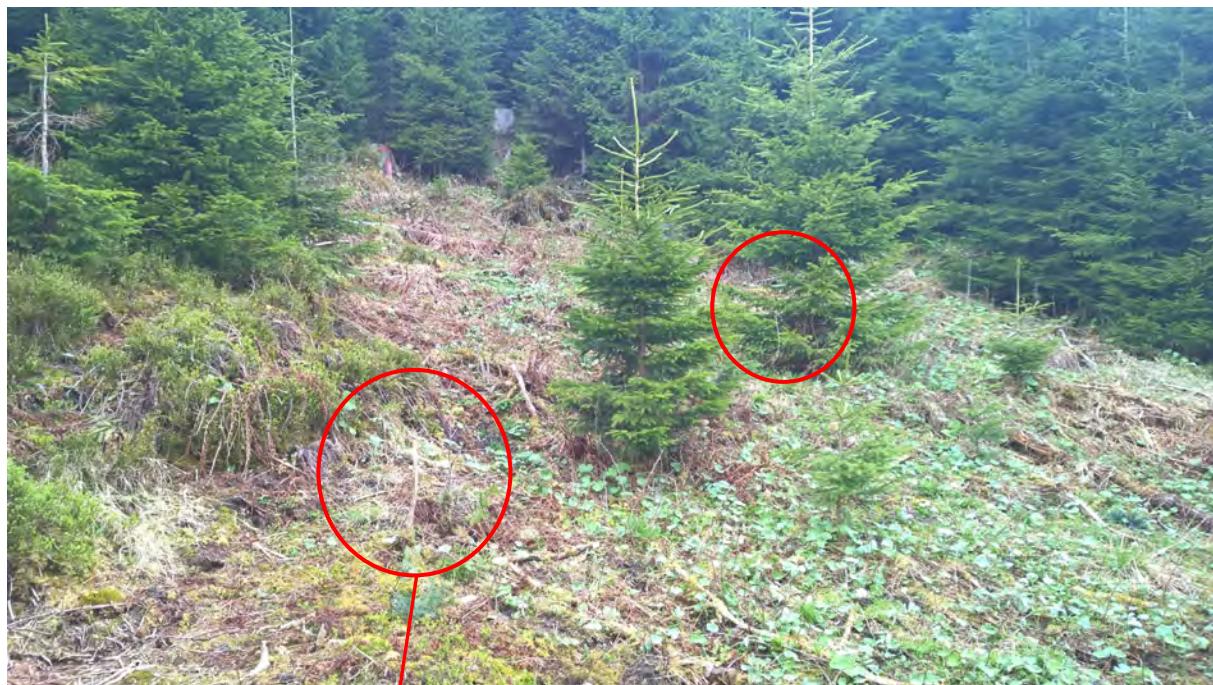
Fotostandort 6: Aufnahme in Richtung Nordwesten, Aufwuchs von Tannen (rot eingekreist) und Fichten, Wilddruck auf Tannen sehr gross. 05.05.2015.

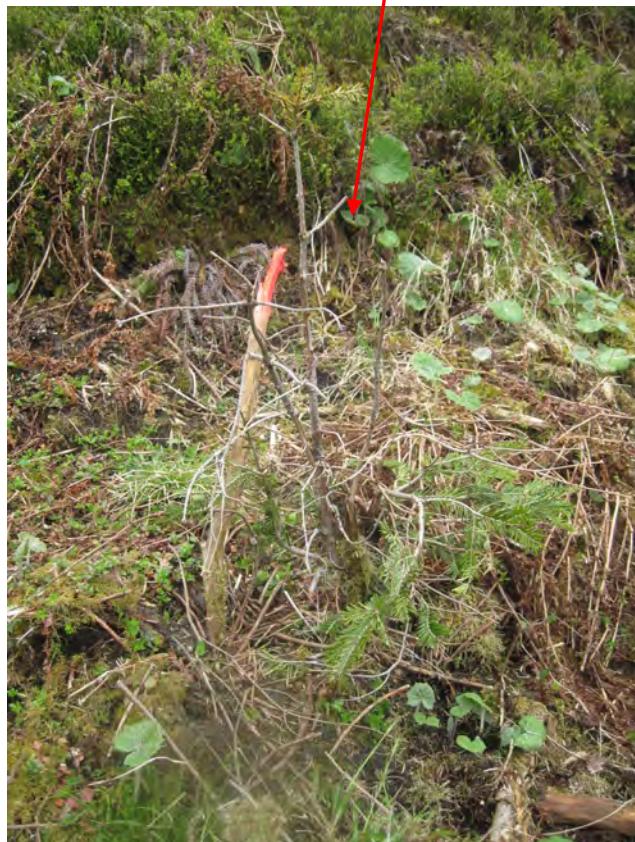
Gefegte und verbissene Linde bei Fotostandort 6, wie entwickelt sich diese Linde weiter? 05.05.2015.

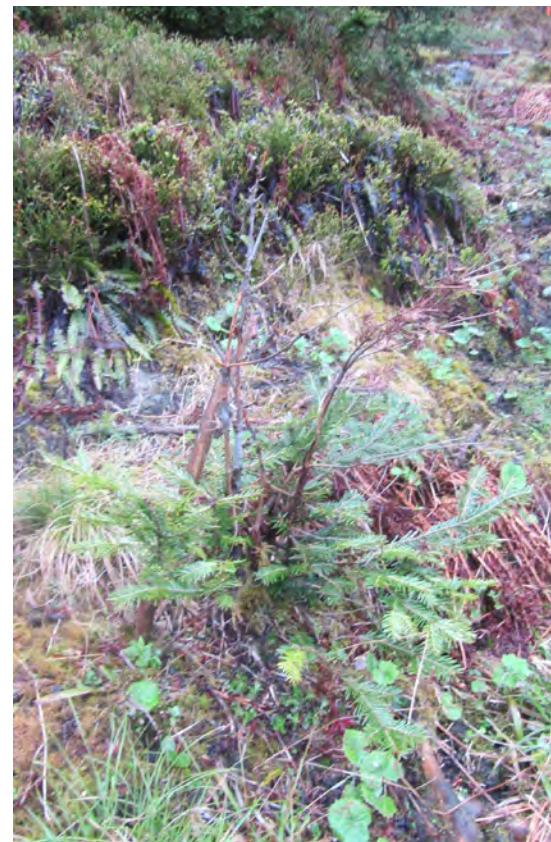
Ist nicht eingegangen, wurde jedoch verbissen. 08.05.2017.

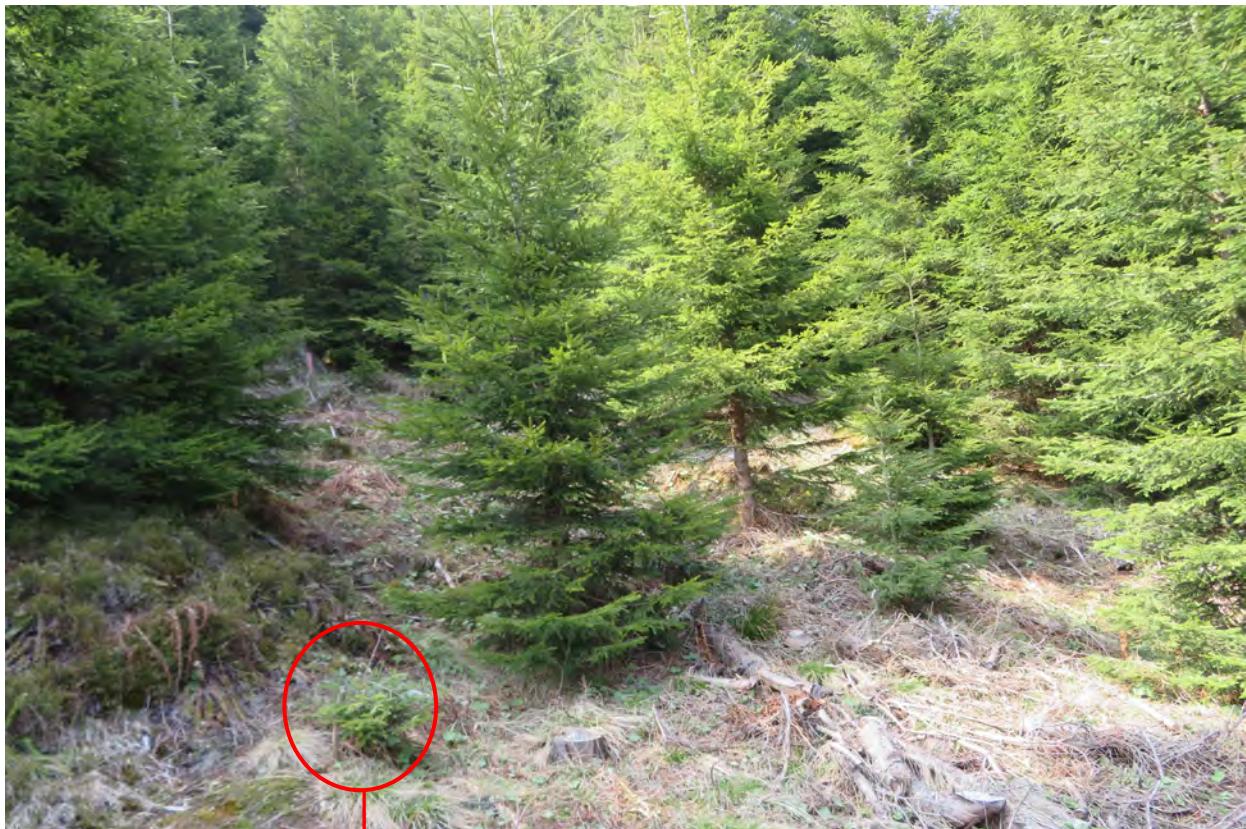
Fotostandort 6: Aufnahme in Richtung Nordwesten, Aufwuchs von Tannen (rot eingekreist) und Fichten, Wilddruck auf Tannen sehr gross. 16.05.2019.

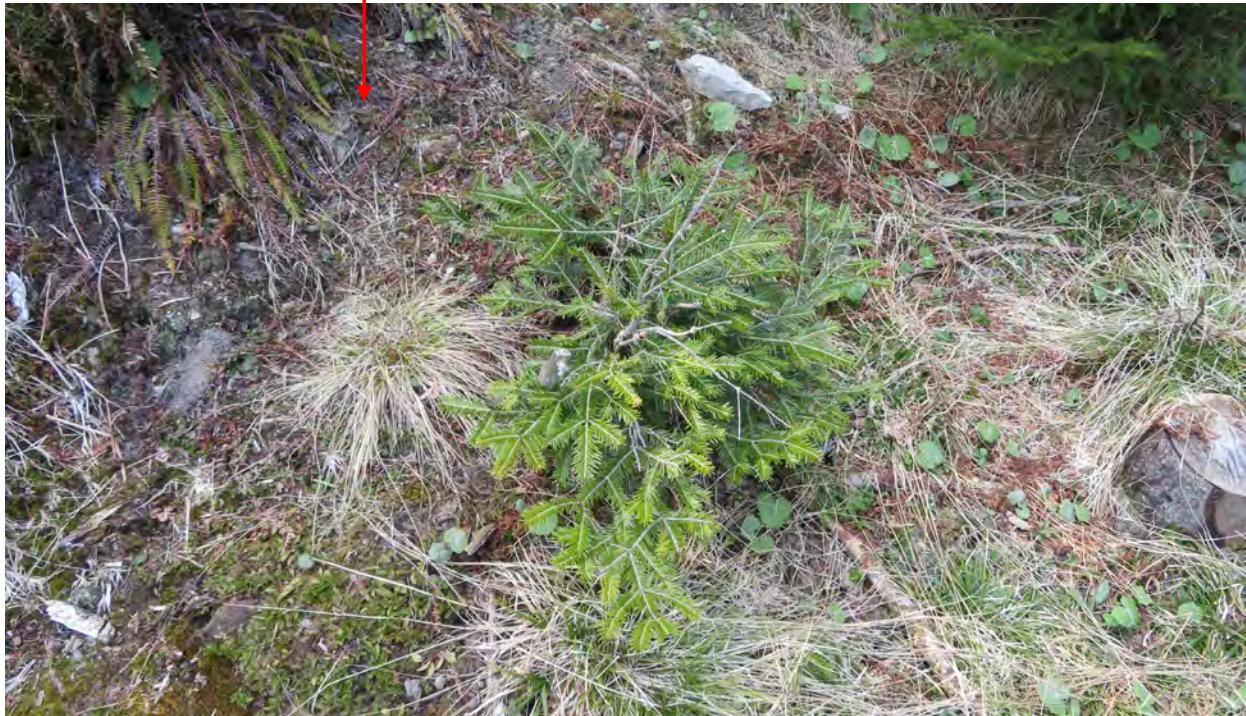
Ist nicht eingegangen, wurde jedoch verbissen. 16.05.2019.
