Nachhaltigkeit und Erfolgskontrolle im Schutzwald (NaiS)

## Weiserflächen-Netz Obwalden

**Weiserfläche: Vorder Langiswald**

**Protokoll Zwischenbegehung 04.07.2011 (Datum)**

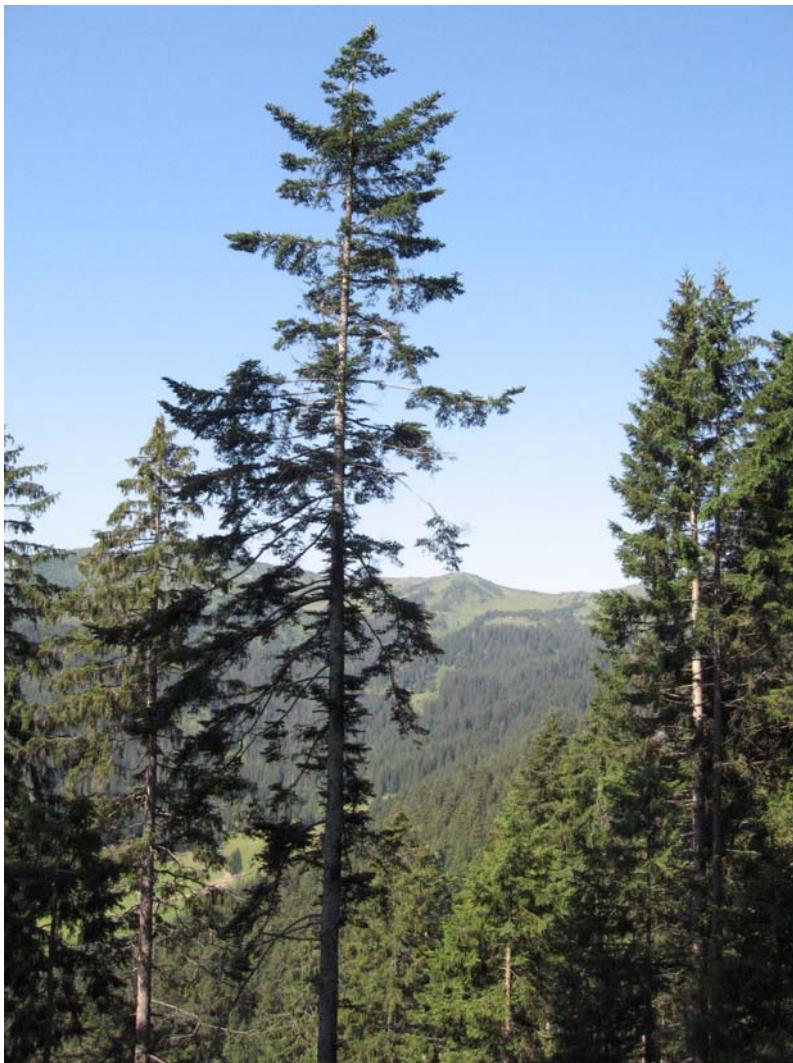
Fotostandort 1 = NW Ecke der Weiserfläche, Blick in Richtung Trogenegg; Wie wird sich die Krone der Ta nach Freistellung entwickeln?

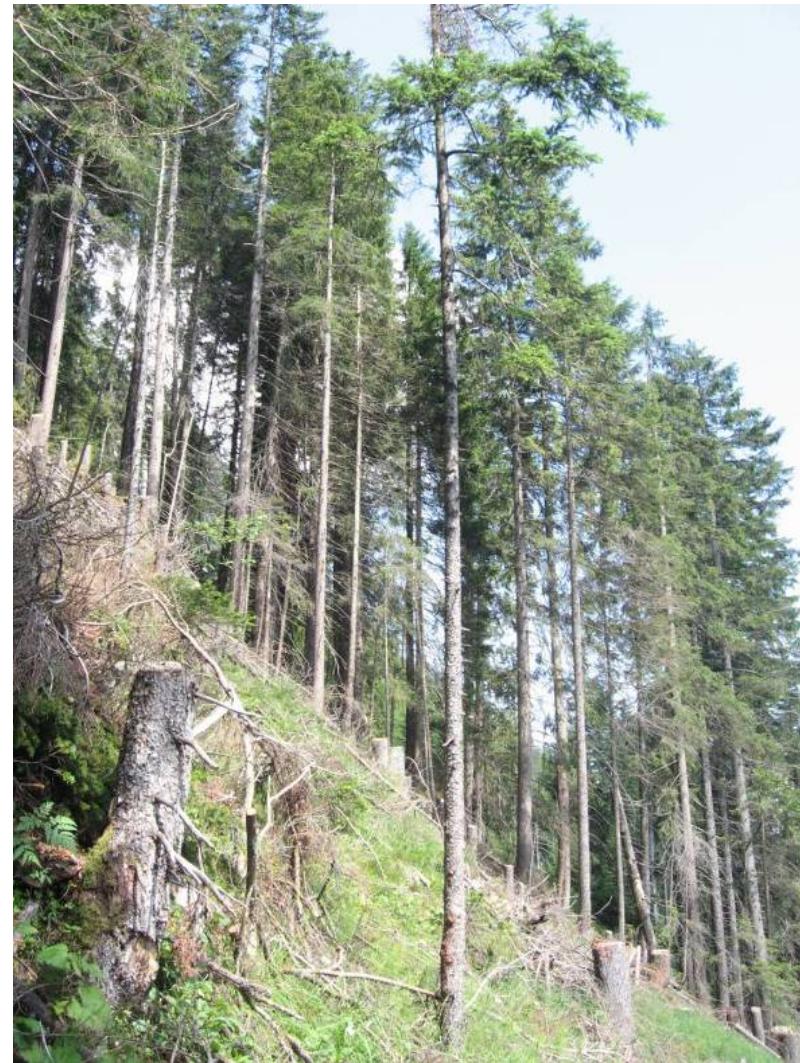
Blick von Westen in die Fläche mit den fälschlicherweise gefällten Bäumen und auf den neuen Schlagrand  
16.07.2008

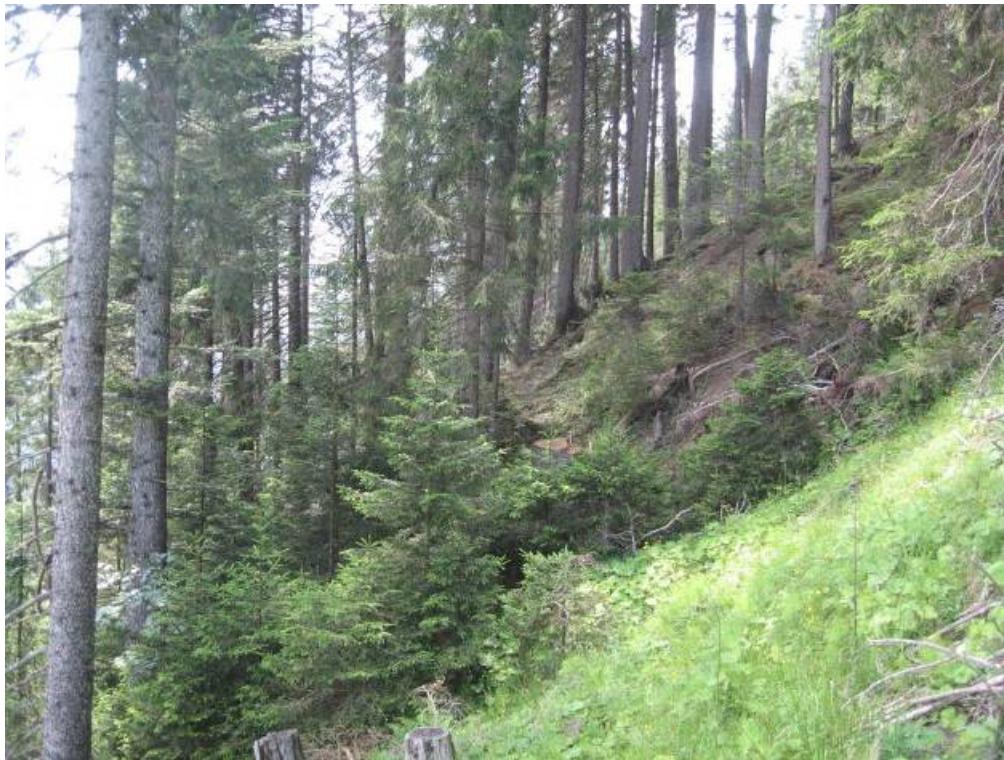
Förderung durch mehr Licht dank dem Holzschlag 2008,  
16.07.2008

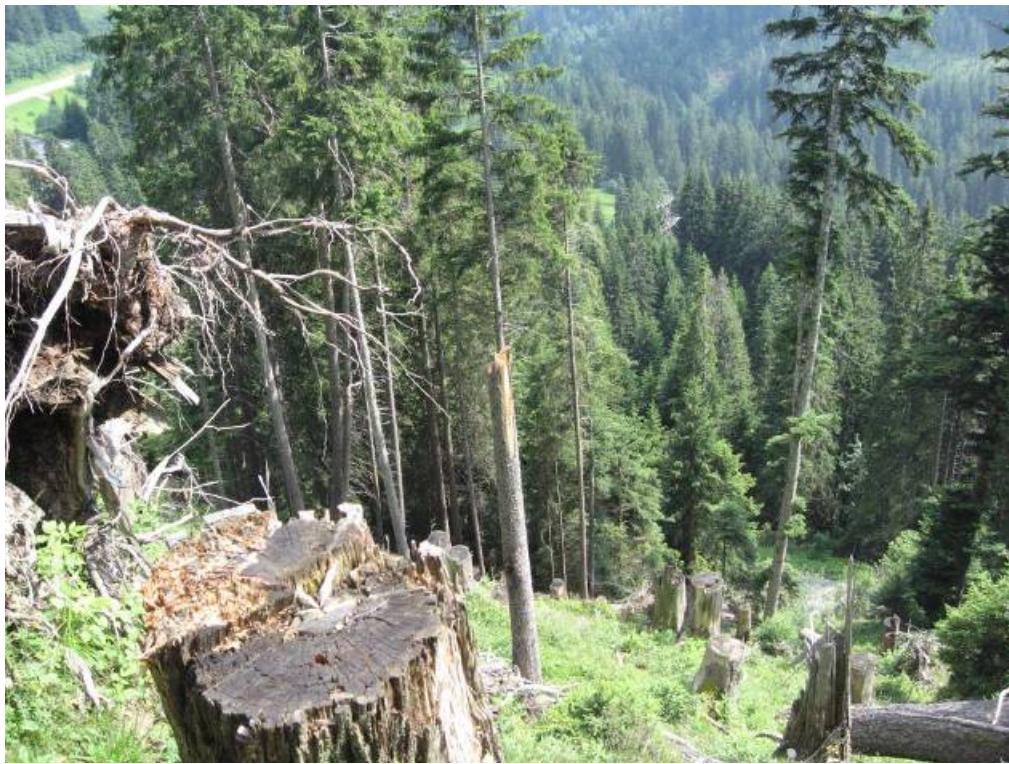
Fichte in der Bildmitte gebrochen im Föhnsturm vom 28.05.2008  
16.07.2008

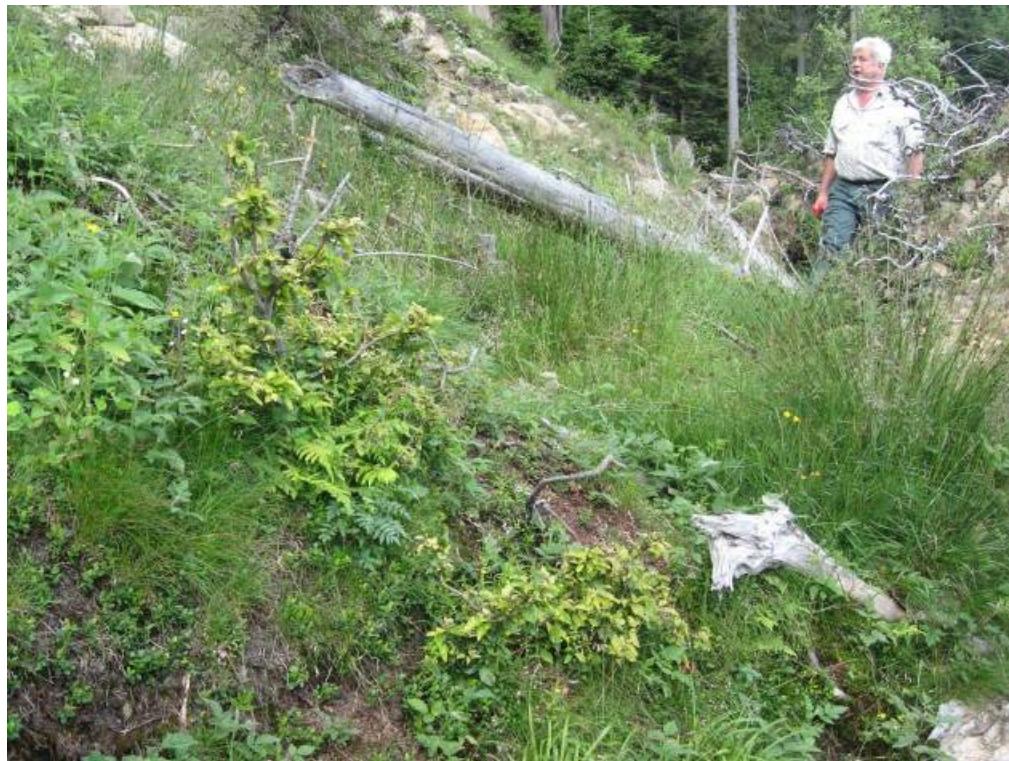
Die Buche hat sich seit 1996 kaum entwickelt. Frostsäden? Verbiss?  
Andere Buchen-Jungwüchse auf der Weiserfläche, die zwischen Fichten stehen, entwickeln sich gut, z.B. Foto 6 im Mittelgrund links.

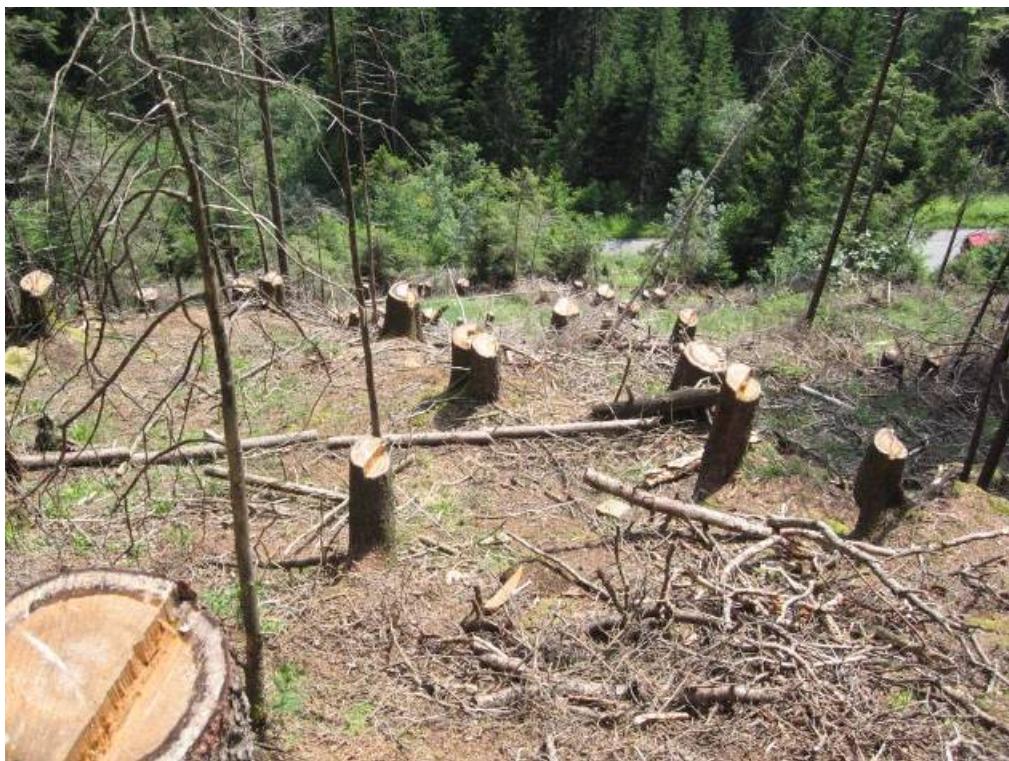
Fotostandort 9 = Blick von oben in die Fläche mit den 2008 fälschlicherweise gefällten Bäumen

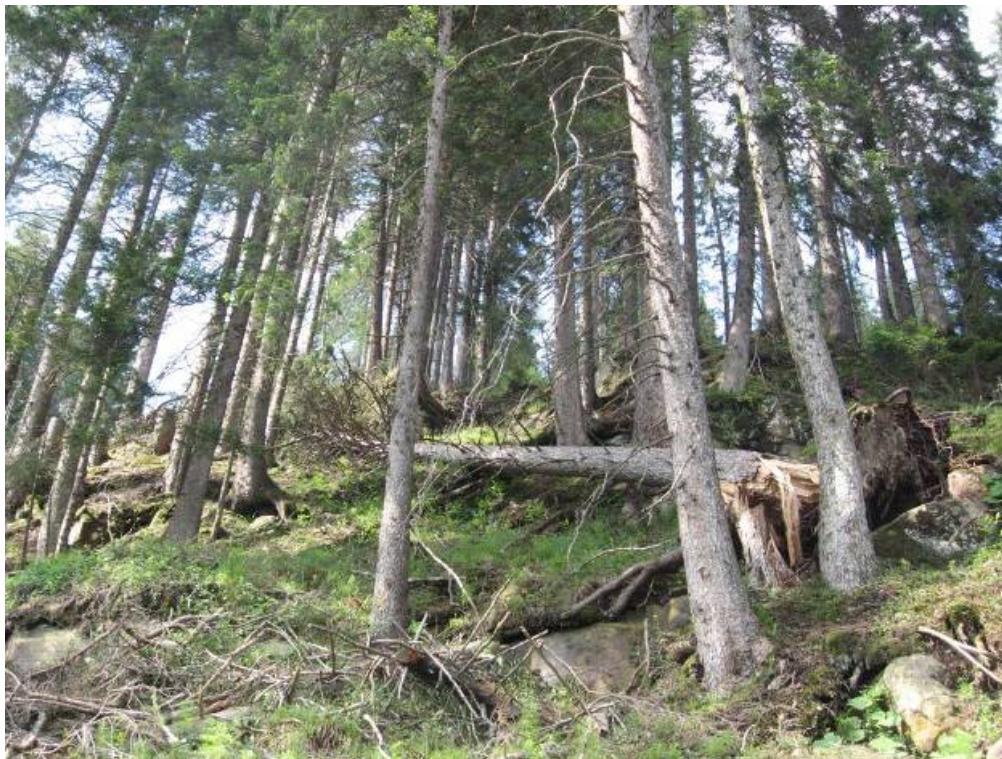
Fotostandort 12 = Blick in den verbleibenden Bestand zwischen den Lücken vom Holzschlag 2008. Die liegende Fichte wurde im Föhnsturm vom 28.05.2008 gebrochen.  
16.07.2008
