Nachhaltigkeit und Erfolgskontrolle im Schutzwald (NaiS)

Weiserflächen-Netz Obwalden

Weiserfläche: Kleine Schliere/Schwändli

Protokoll Zwischenbegehung 27. November 2025

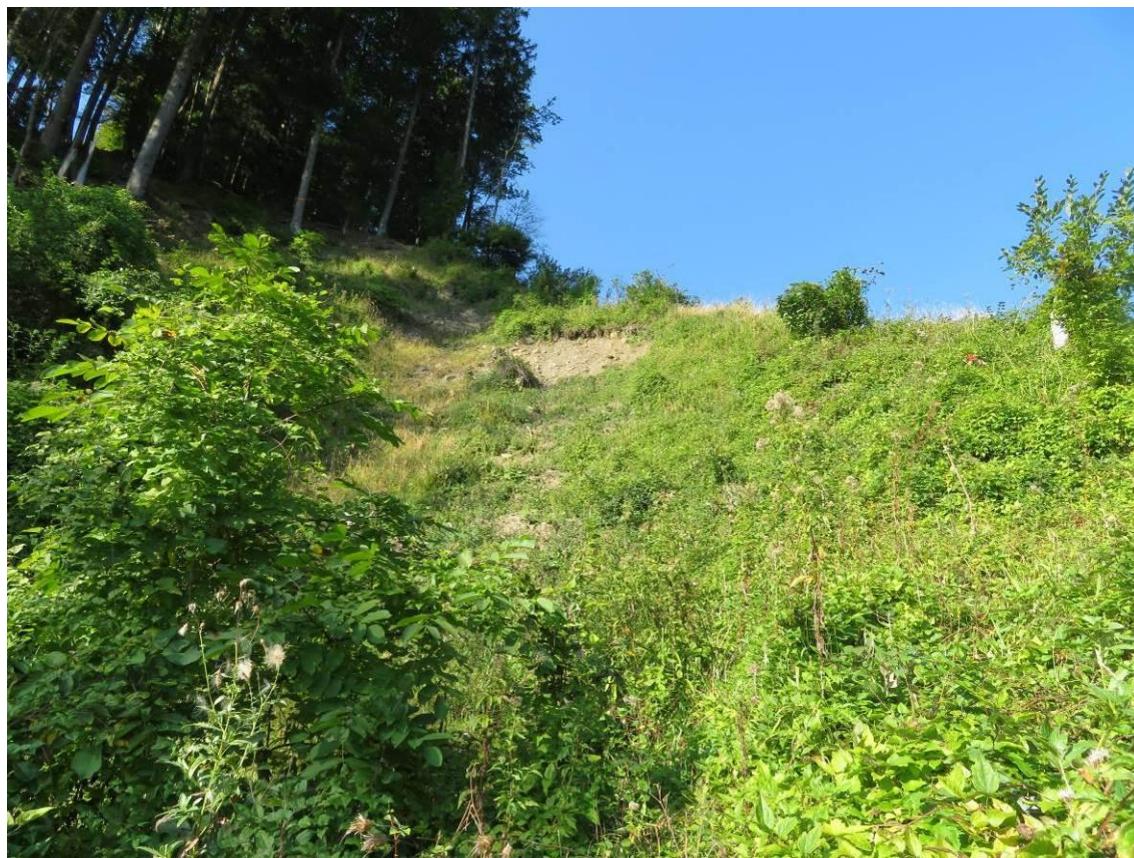
F09 Nussbaum wird von Waldrebe eingepackt. Nachriss der Rutschung von 2017
20.09.2018

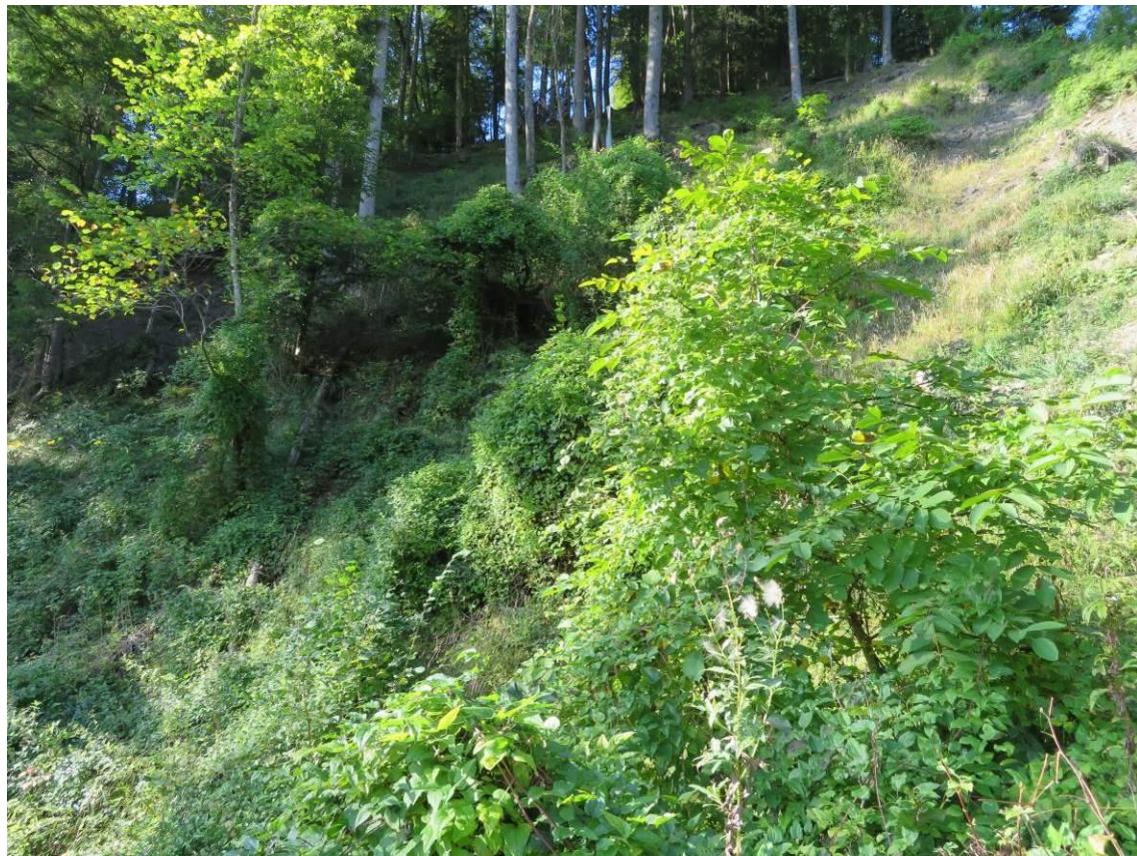
F10 gleicher Standort wie F09, Richtung SO. Nussbaum von Waldrebe eingepackt im Hintergrund weitere Verjüngung die bereits von der Waldrebe eingepackt ist 20.09.2018

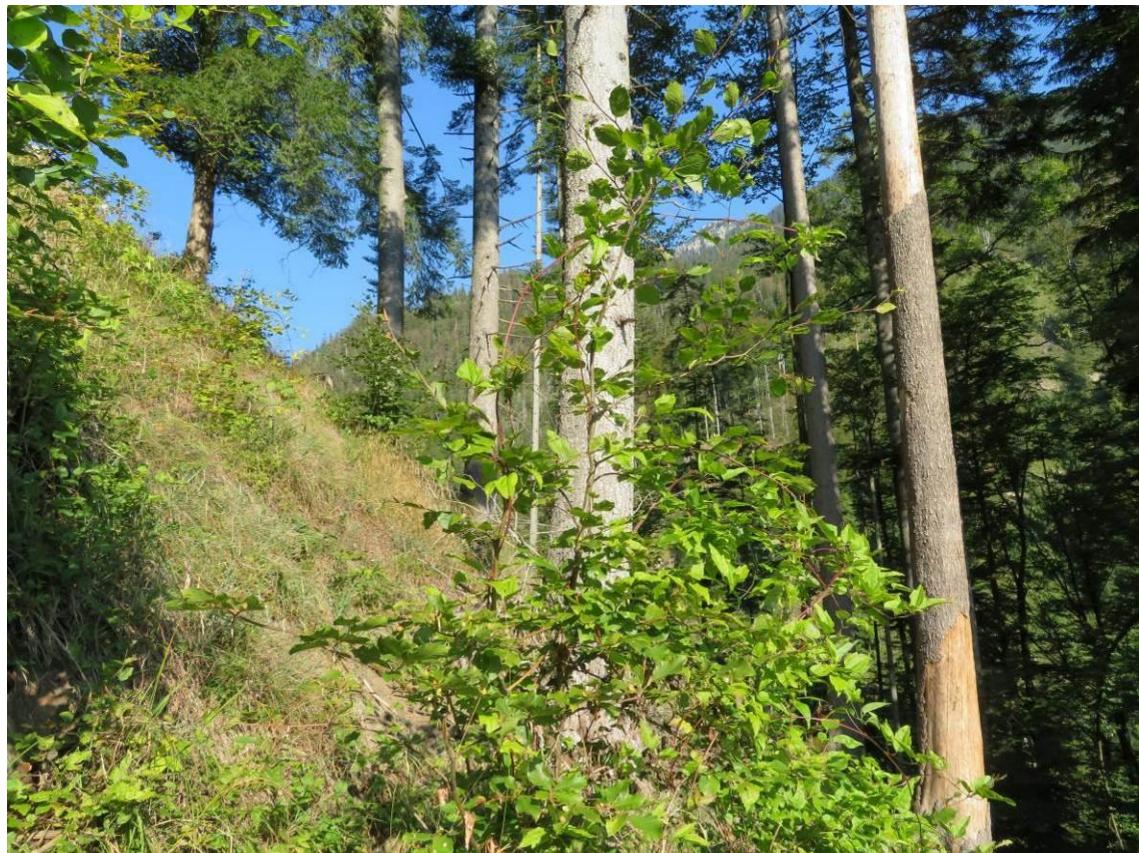
F11 gleicher Standort wie F9, Fotorichtung NW. Waldrebe an der Verjüngung unter Schirm gar nicht bis wenig vorhanden, 20.09.2018
