Nachhaltigkeit und Erfolgskontrolle im Schutzwald (NaiS)

## Weiserflächen-Netz Obwalden

**Weiserfläche: Nübrüechli**

**Protokoll Wirkungsanalyse 12. Mai 2017**

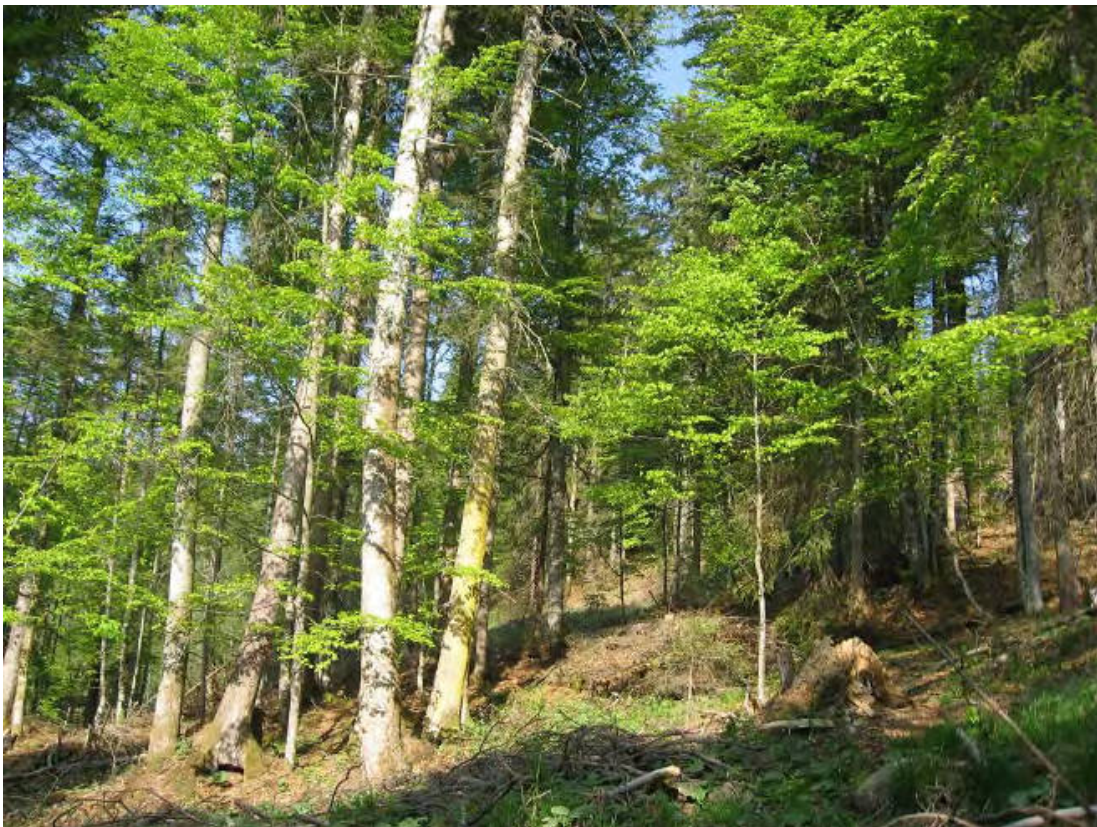
Fotostandort 1: 11.05.2011 nach Holzschlag

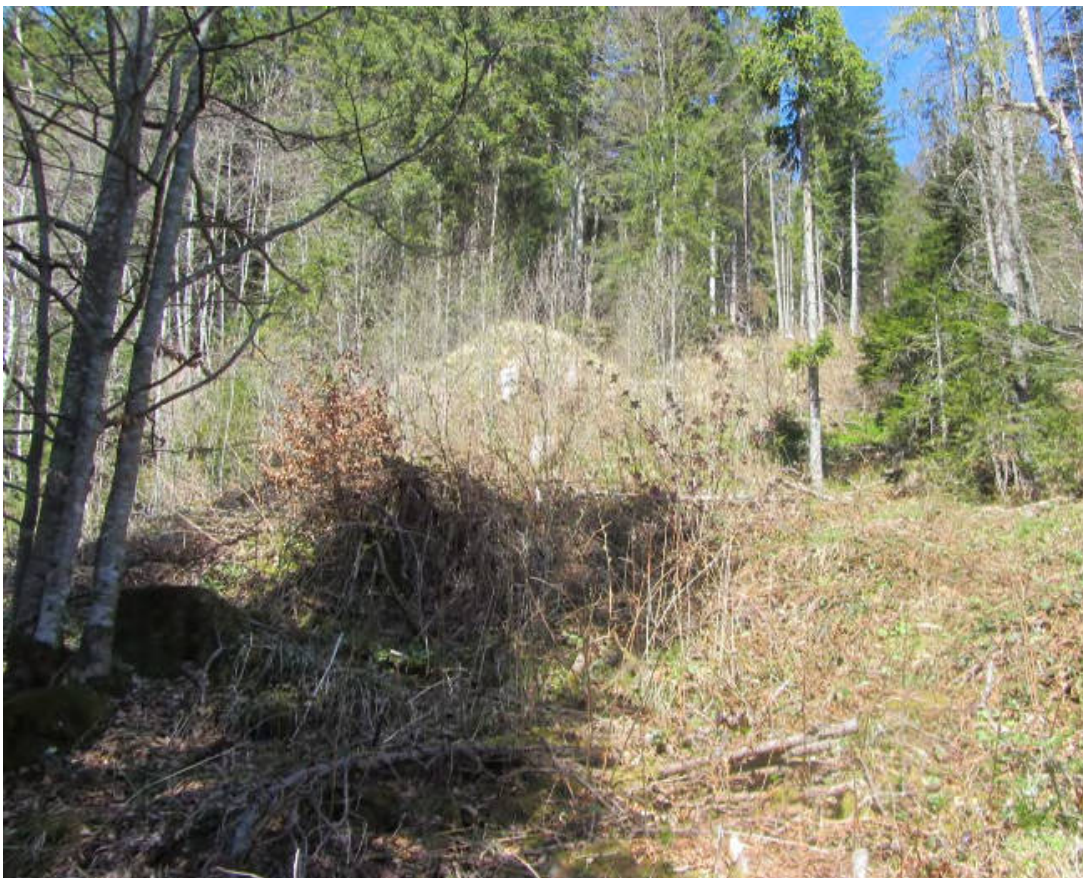
Fotostandort 4 NW: 09.04.2017, Erlen im Aufwuchs

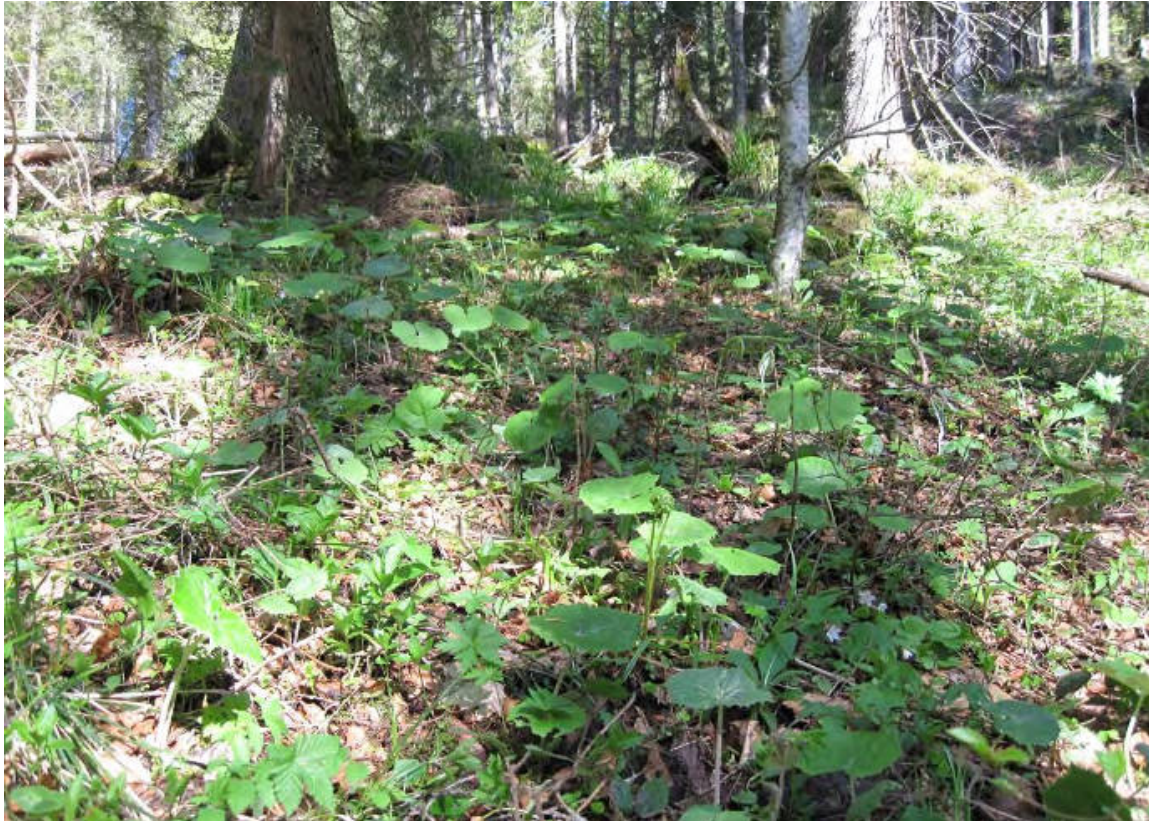
- Konkurrenzvegetation → Schlagabraum ja oder nein?
- Bestandesstabilität.
- Entwicklung der Bergahorne bei Fotostandort 7 und 8.
- Nimmt die Anzahl der Tannen An- und Aufwüchse zu?
- Entwicklung des Wilddrucks auf die Verjüngung.
- Entwicklung des An- und Aufwuchs im Zentrum der grösseren Schlaglöcher.
- Entwicklung der Struktur (Verjüngung Randbereich später innerhalb der offenen Schlaglücken)
- Ta-Anwuchs sollte 2019 in Aufwuchs einwachsen

Fotostandort 7\_NW: Neuer Fotostandort, Aufnahme nach Nordwesten,  
Beobachtung: Aufwuchs BAh, 08.05.2015

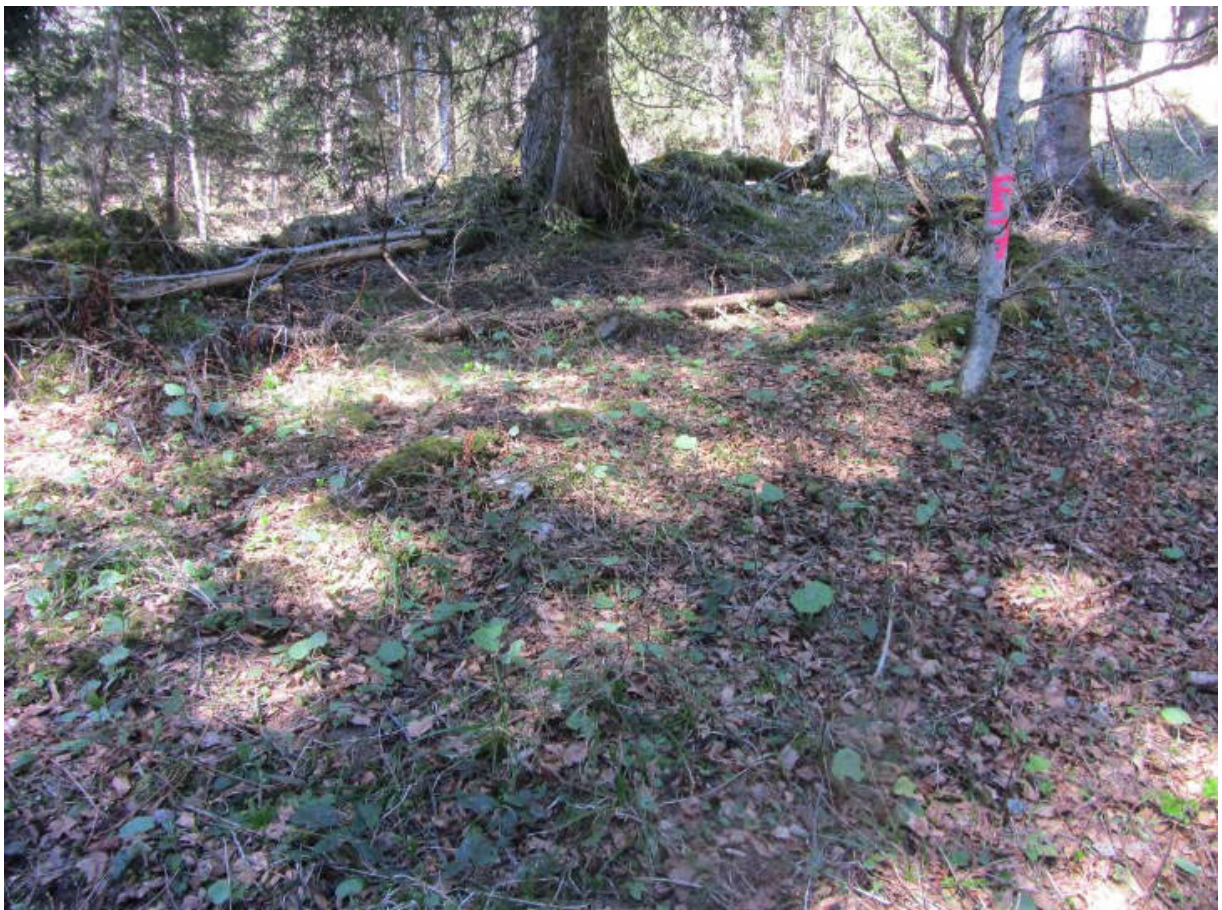
Im Moment Verbiss

Fotostandort 7 NW: 09.04.2017, BAh im Aufwuchs, alle verbissen.

Jagddruck weiterhin aufrechterhalten

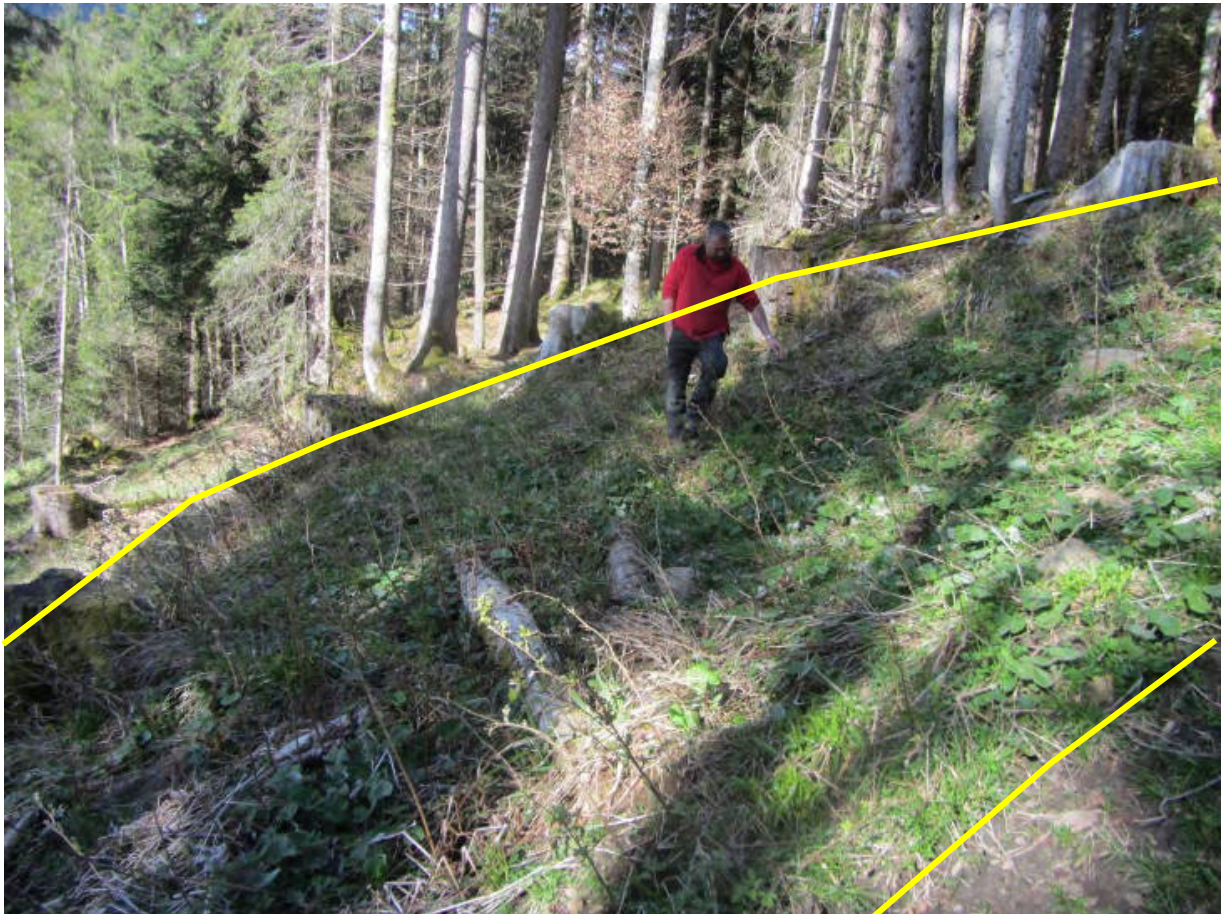
Fotostandort 8: Siehe Formular 1, 25 BAh im Aufwuchs zwischen 60-80cm gezählt, alle verbissen.
