Nachhaltigkeit und Erfolgskontrolle im Schutzwald (NaiS)

Weiserflächen-Netz Obwalden

Weiserfläche: Grünenwald

Protokoll Zwischenbegehung 23.04.2021

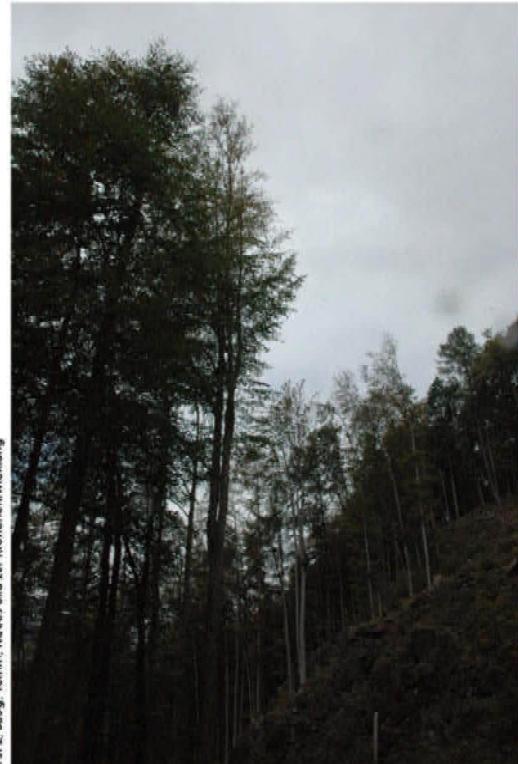
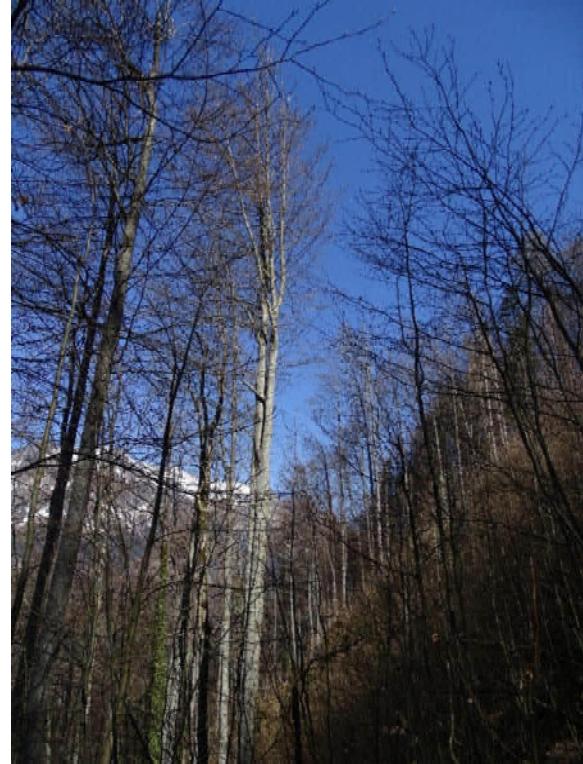
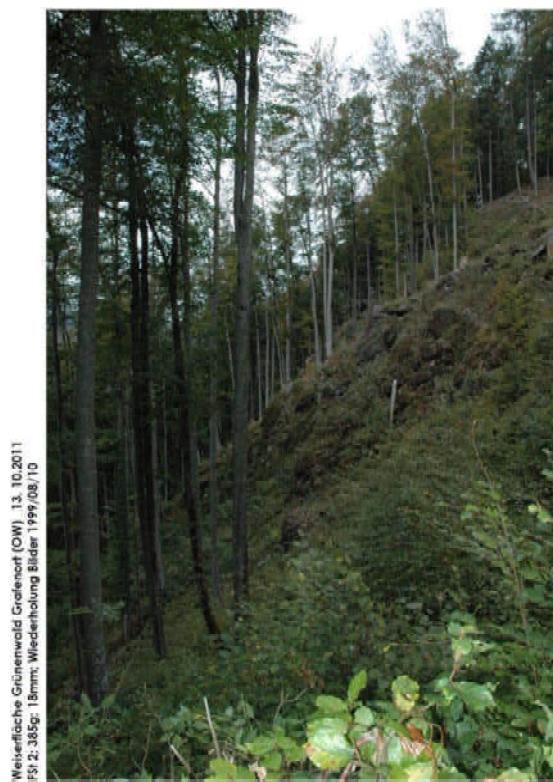
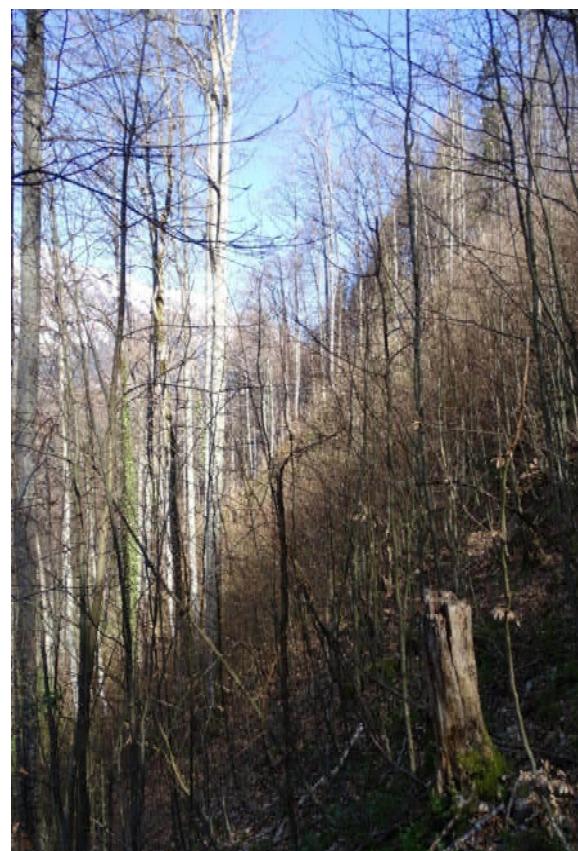
Fotostandort 2 / Richtung Nord-West (Kronenentwicklung)
29 m südlich von oberer südlicher Ecke bei Metallpfahl auf Felskopf.

Von den Fotostandorten Nr. 2 und Nr. 6 kann man erkennen, dass die Kronen am Nordrand des Seilschlages 1999 sich bergseitig weiter entwickelt haben, was bei der Anzeichnung 1998 nicht sicher war.

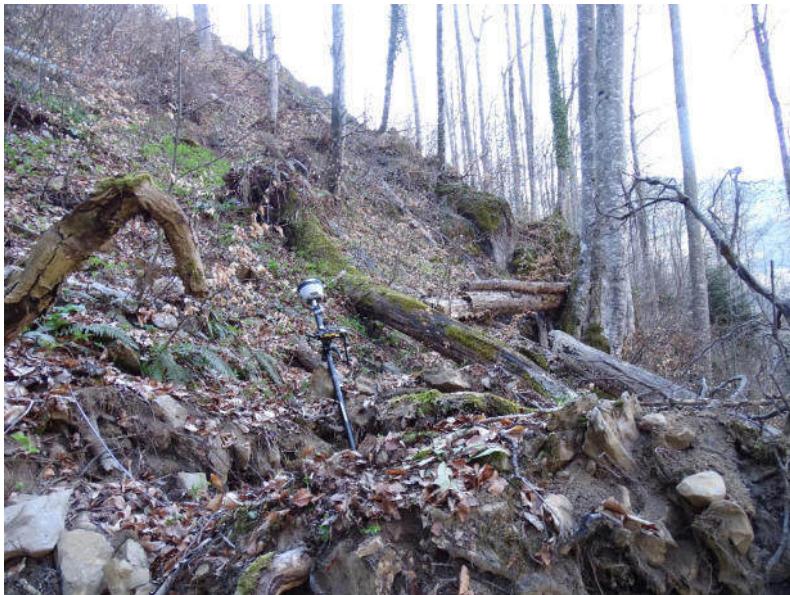
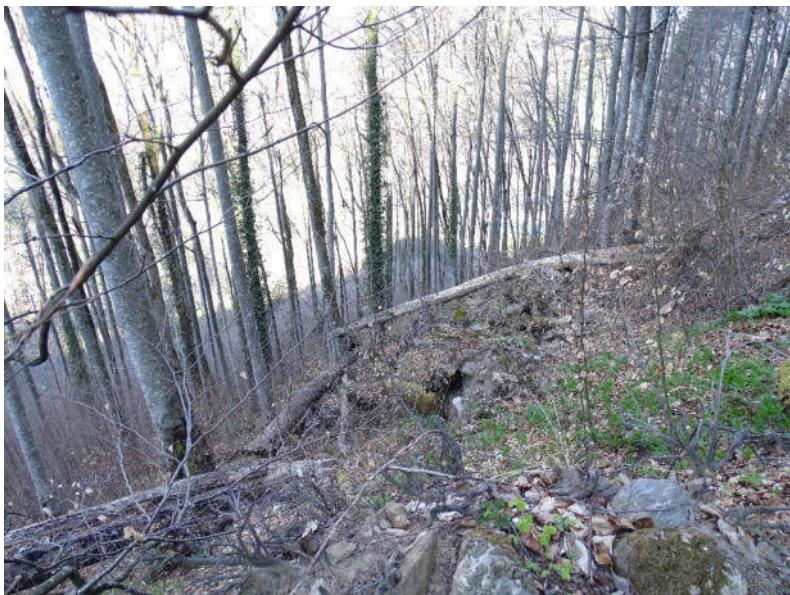
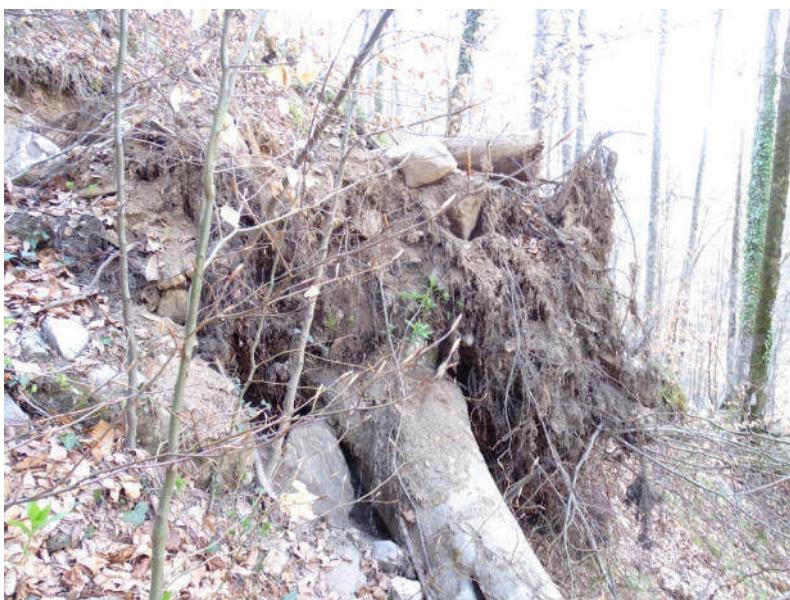
Fotos von Windwurf an nördlicher Grenze der Weiserfläche

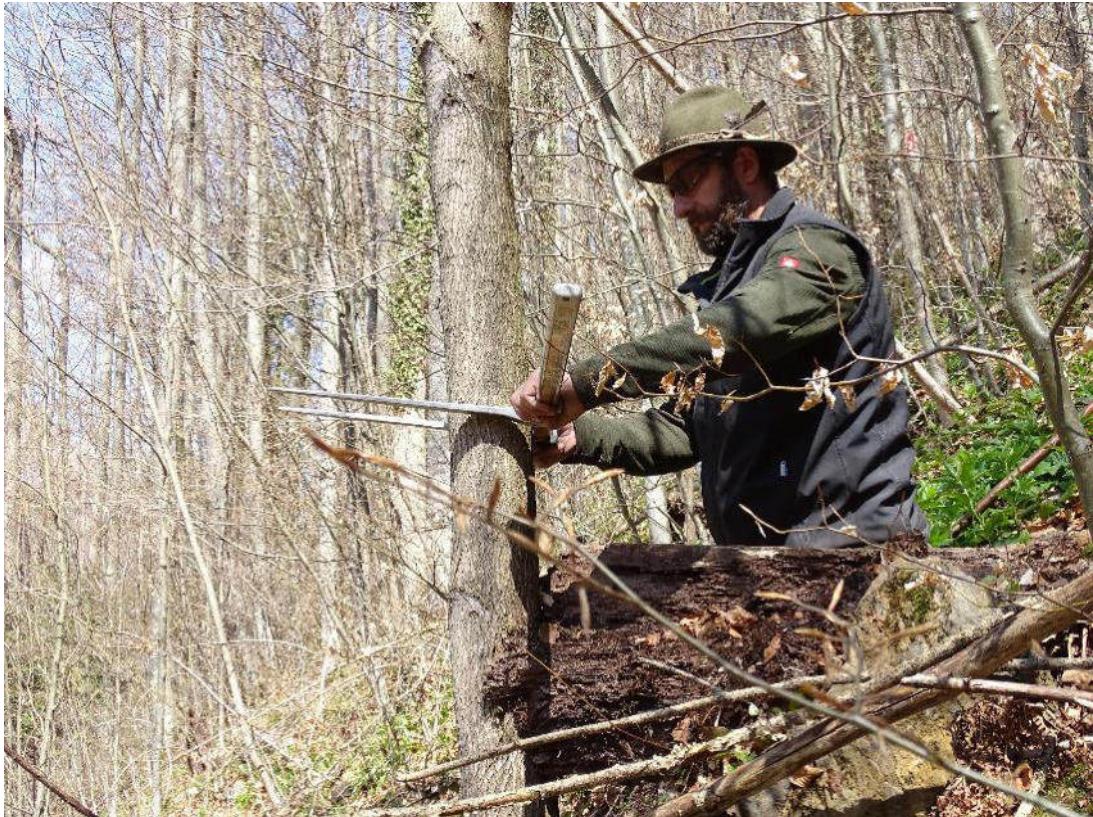
- Dickung ist im Übergang zur Stangenholzstufe und stabil.
- Zukunftsbäume gut bis genügend ausgeformte Kronen dank regelmässiger Pflege ab 2013.
- gute Mischung mit total 6 Baumarten
- bei Zukunftsbäume keine Schäl- und Fegeschäden durch Rotwild, beim Nebenbestand hingegen etliche Schäden.
- Klippierung der 2013 bestimmten Zukunftsbäume erneut ausgeführt (Anzeichnungsprotokoll in der Beilage).
- Weitere Details sind im Zwischenbericht von Brächt Wasser 2018 ausgeführt.

Fotos von Dickung/Stangenholz im unteren Teil der Weiserfläche

23.04.2021 Sepp Häcki (Jäger) beim Klappieren der markierten Zukunftsäume.

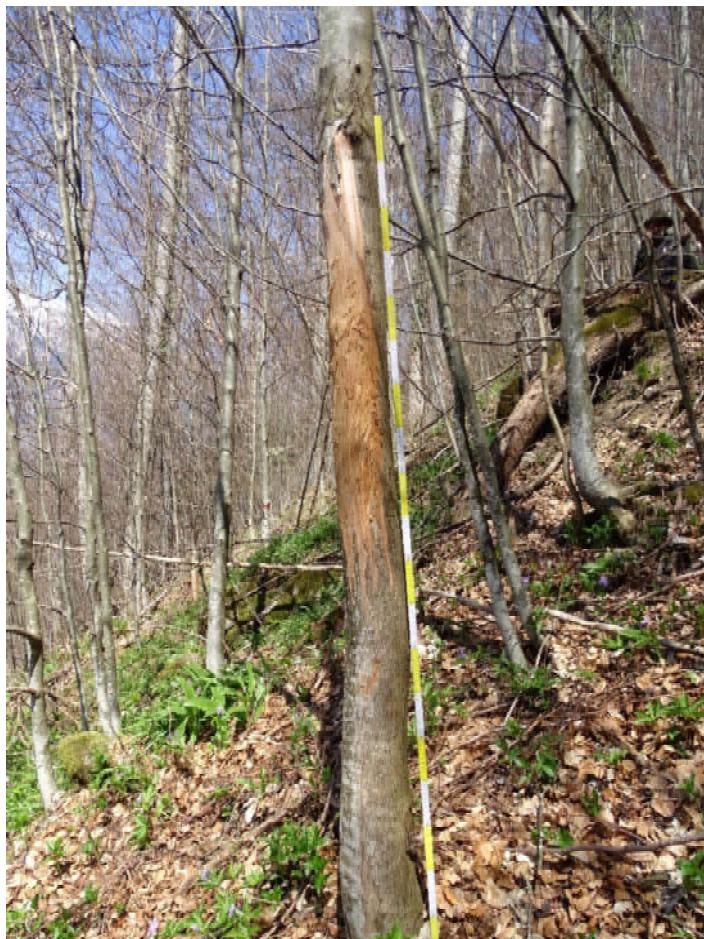
Deutliche Wechsel, Lagerplätze, Schäl- und Fegeschäden, Schlagschäden deuten auf hohen Rotwildbestand hin. Sommer- und Wintereinstand.

23.04.2021 Schäl- und Fegeschaden von Rotwild an einer Ulme.

Eine Reduktion des Rotwildbestandes ist dringend.
