Nachhaltigkeit und Erfolgskontrolle im Schutzwald (NaiS)

## Weiserflächen-Netz Obwalden

**Weiserfläche: Haselwald**

**Protokoll Zwischenbegehung 17.10.2024**

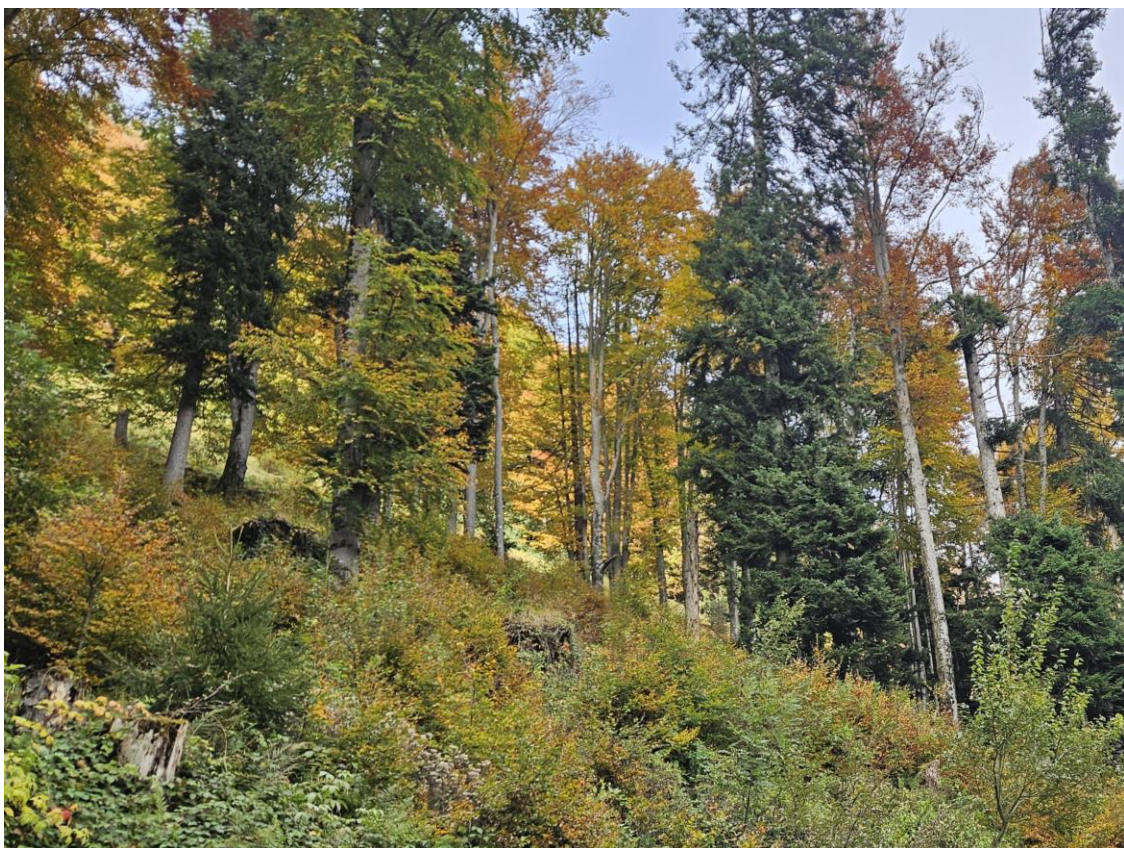
F07

Konkurrenzvegetation:   - Konkurrenzvegetation ist in den grösseren Schlaglöchern vorhanden und dominierend. Auf die gesamte Fläche betrachtet ist die Konkurrenzvegetation nicht problematisch. Bei Fotostandort 7/8 Zwergholunder und Brombeerteppich ca. 4a mit stark hemmender Wirkung, jedoch langfristig durch fortschreitende Sukzession kaum problematisch (heranwachsender Holunder und Bu-Verjüngung oberhalb).  
                                  - 2 Sommerflieder unterhalb F 7/8 gesichtet, wurde bekämpft. Weiterhin beobachten.

- Holzschlag Oktober 2008, 3 Verjüngungsöffnungen
- 2016: Sommerflieder manuell bekämpft
- 2020: Sommerflieder manuell bekämpft
- 2024: Sommerflieder manuell bekämpft

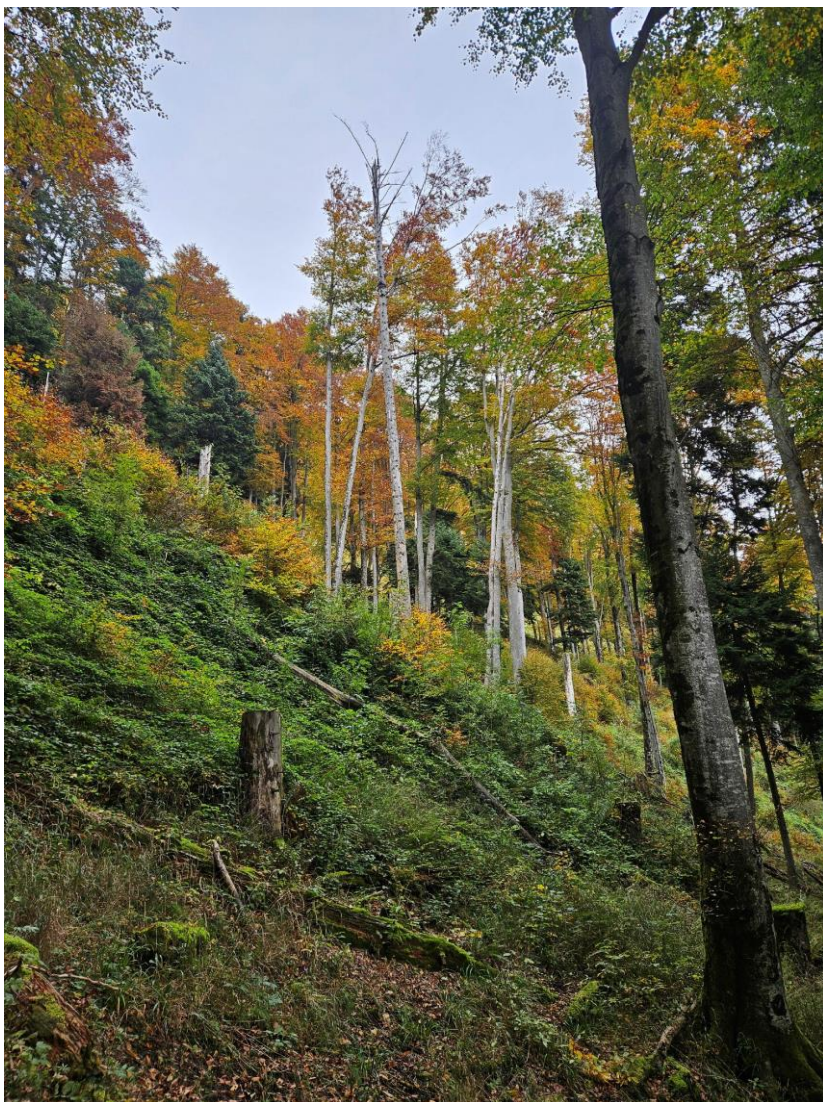
F13  
16.10.2024

- Oktober 2007: 3 geworfene Buchen
- Winter 2009: Schneebruch von zwei Weisstannen
- 2011/2012: Eine umgefallene Buche, Ursache nicht bekannt
- 2016: Eine gebrochene Buche (BHD ca. 30cm → siehe Fotostandort 13) Vermutung Nassschnee Frühling  
1 Sommerflieder auf Fläche bei Fotostandort 7/8 entdeckt
- 2018: Windwurf durch Wintersturm Burglinde in 3 Bereichen der Weiserfläche mehrere Bäume geworfen
- 2020-2024: 1 Bu ausserhalb WF geworfen, 1 Bu innerhalb WF gestossen, 1 Ta Wipfelbruch
