Nachhaltigkeit und Erfolgskontrolle im Schutzwald (NaiS)

Weiserflächen-Netz Obwalden

Weiserfläche: Cholhüttliwald

Protokoll Zwischenbegehung 09.08.2023

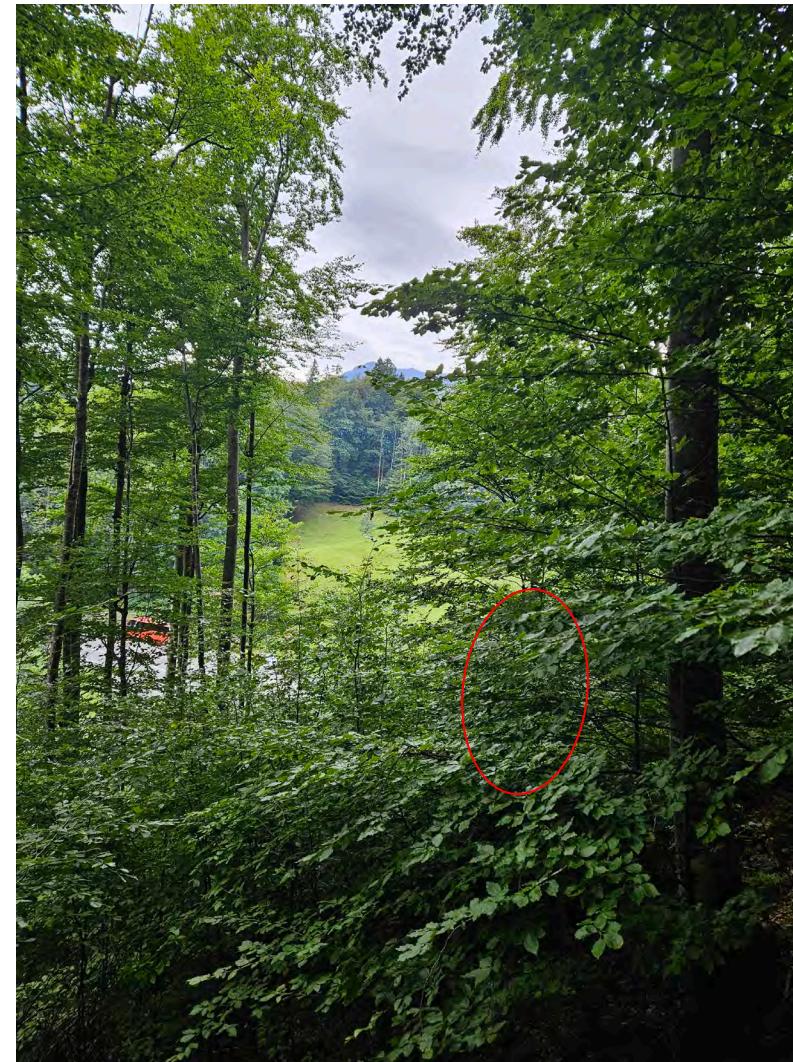
F04 Weisstanne ca. 4.5 m hoch und 50cm/a Gipfeltriebwachstum
09.08.2023

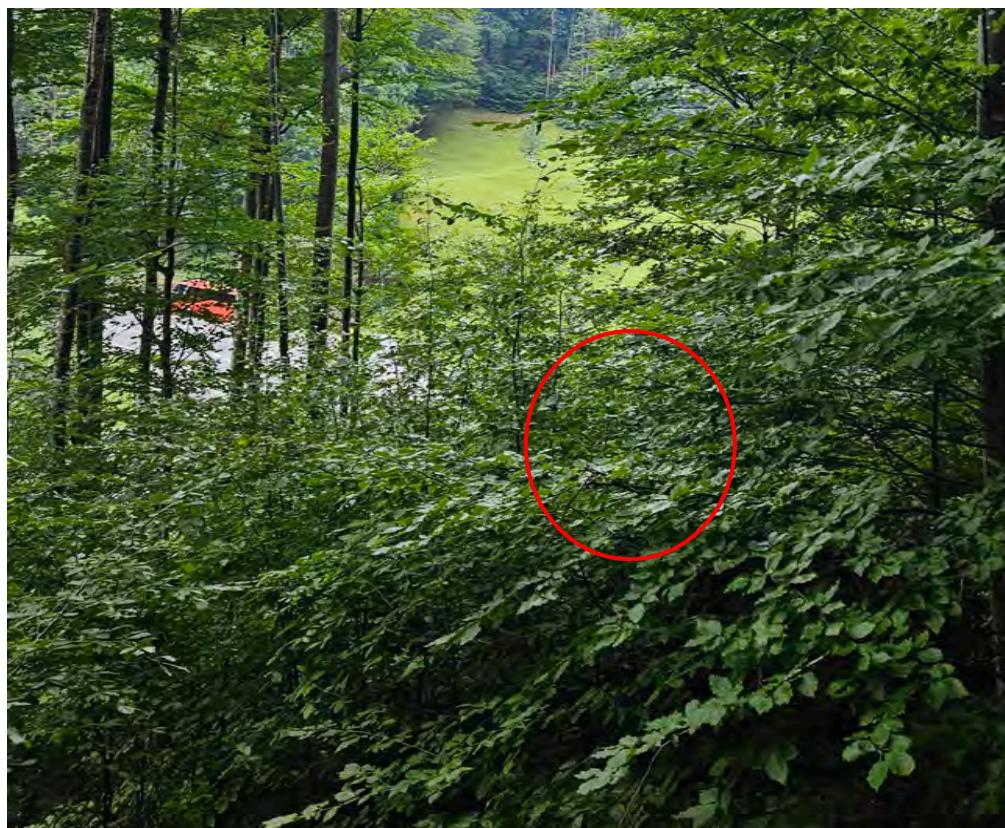
F04 Weisstanne ca. 4.5 m hoch und 50cm/a Gipfeltriebwachstum

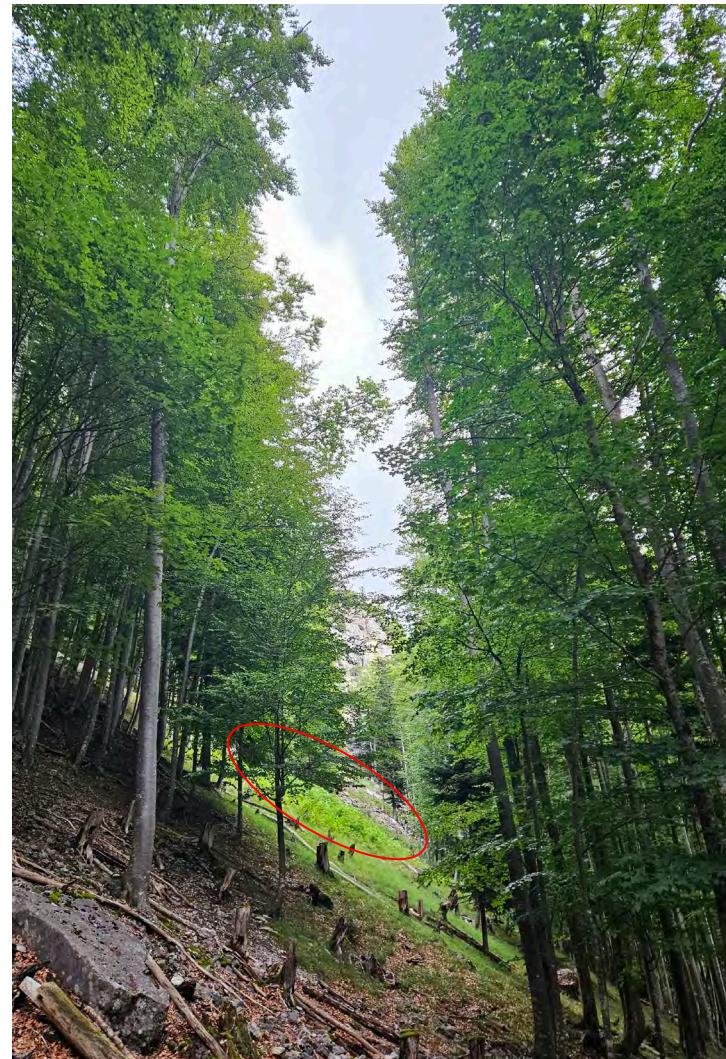
2023: Tollkirsche auf sehr tiefem Niveau. DG Zwergholunder in WF nicht verjüngungshemmend und rückgängig. Ausserhalb WF weiterhin dicht. Reitgras dito 2021.

F10 *Sambucus ebulus* in der Öffnung ausserhalb der WF.
09.08.2023

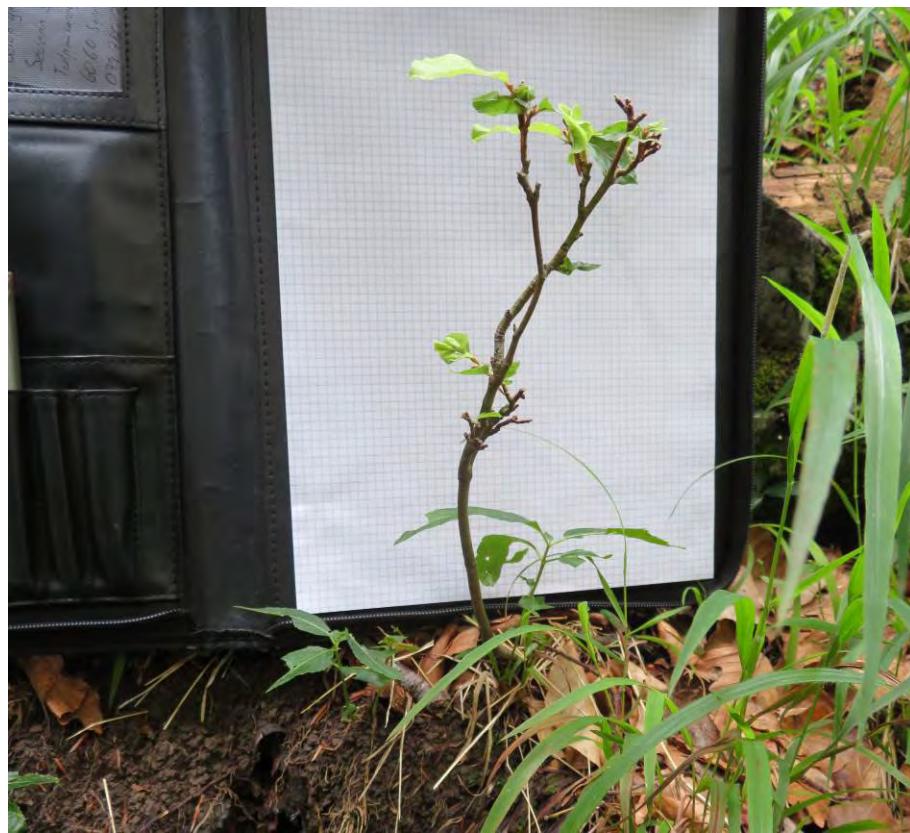
Anwuchs Buche beim Fotostandort 6 sehr stark verbissen.

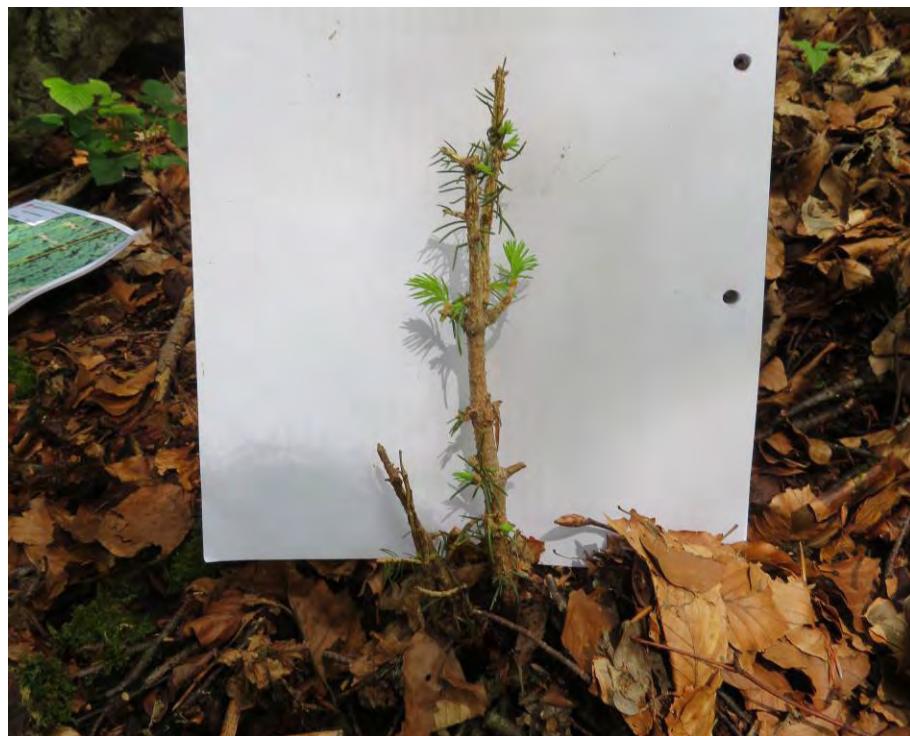
Anwuchs Fichte beim Fotostandort 5 sehr stark verbissen.

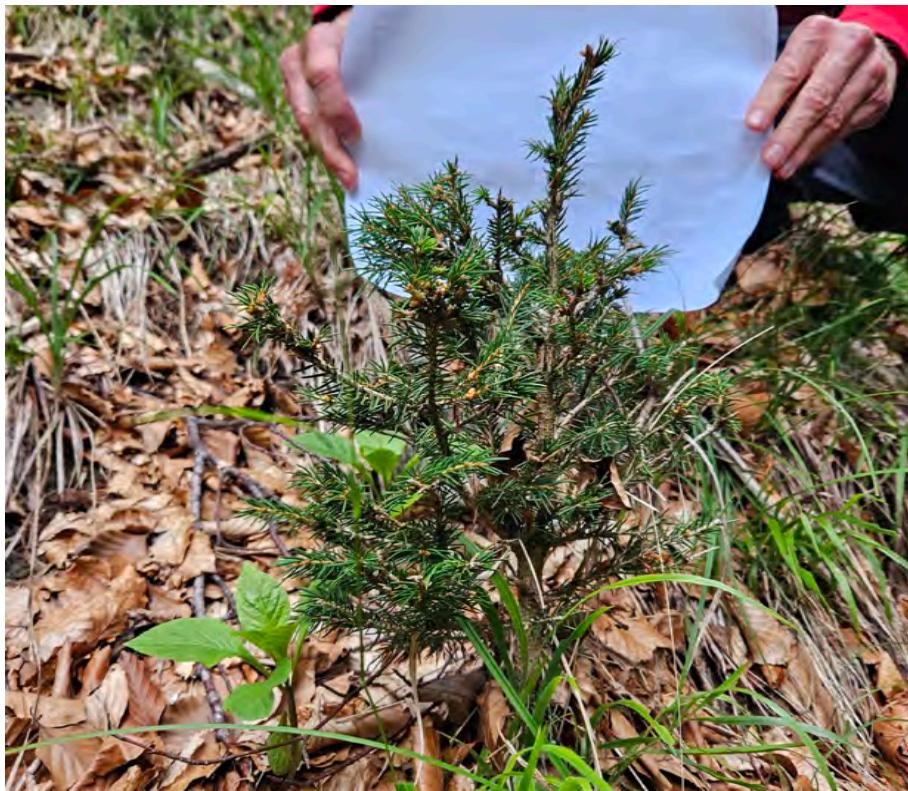
Tragbar im Südteil und unteren Rand der Weiserfläche, gute Entwicklung der Verjüngung mit Ausnahme Weisstanne; untragbar im Nordteil der Weiserfläche mit starkem Verbiss an Fichte und Buche.

Anwuchs Fi ab der unteren Seillinie bergwärts sehr stark verbissen.
09.08.2023

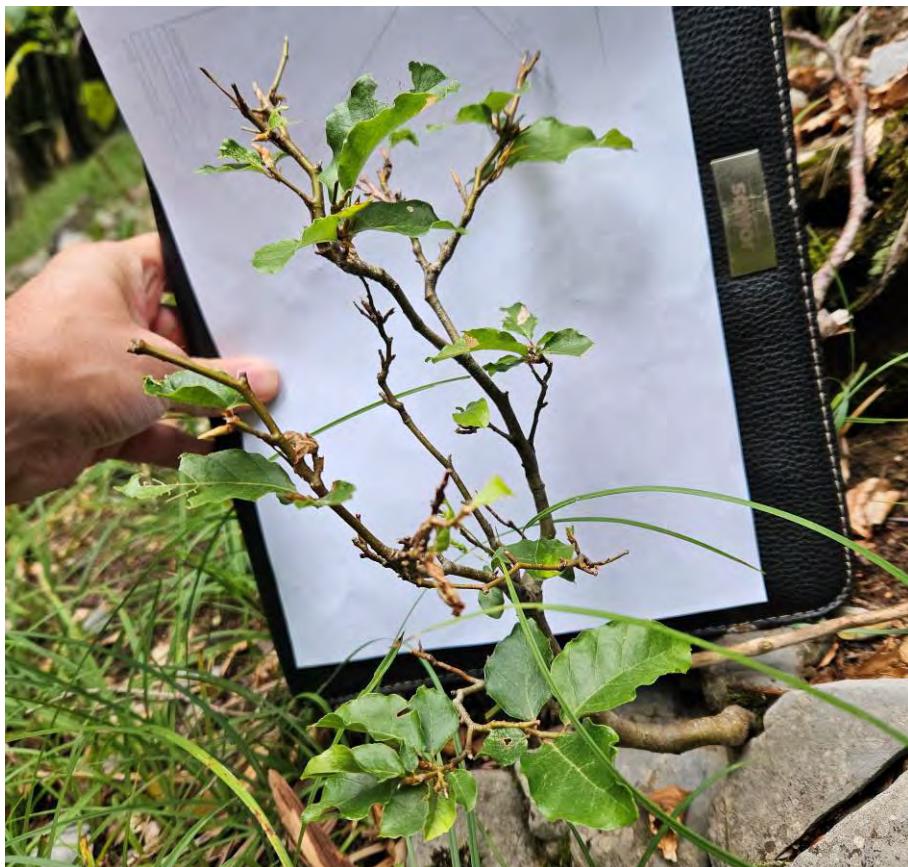
Anwuchs Bu ab der unteren Seillinie bergwärts sehr stark verbissen.
09.08.2023
