Nachhaltigkeit und Erfolgskontrolle im Schutzwald (NaiS)

Weiserflächen-Netz Obwalden

Weiserfläche: Rafgarten

Protokoll Zwischenbegehung 03.06.2020

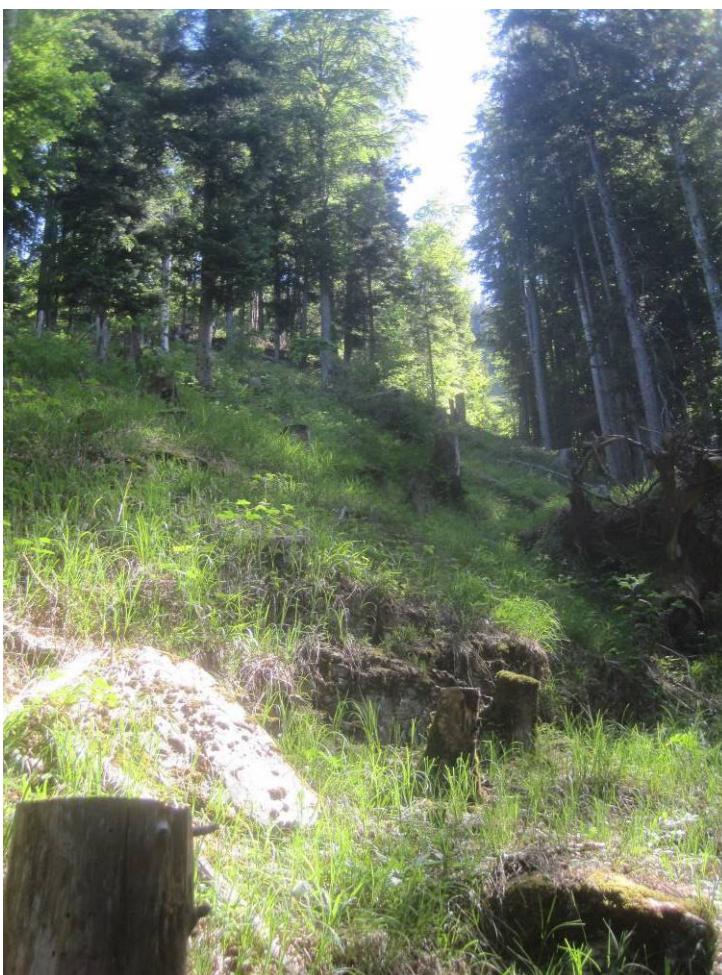
Fotostandort 6B, Kontrollzaun „West“

Im Kontrollzaun Nord: Flächig Brombeeren, keine Verjüngung sichtbar. Daher Entscheid für Pflanzung.

Ausserhalb Kontrollzaun: wenig Anwuchs Es, Bu, BAh, UI, Ta, meist stark verbissen.

Zaun erstellt 2017 / Erstaufnahme der Verjüngung 2018. **03.06.2020**

- **Beide Kontrollzäune kontrollieren und unterhalten.**
- **Einzelschutz an Naturverjüngung, vor allem Ta, durch Jäger. Wegen steinigem Boden sind Kunststoffkörbe eher schwierig, daher eher mit Hanf oder chemisch. Ausführung durch Jäger im Herbst.**
- **Pflanzung im Kontrollzaun Nord: je 2-3 VBe, Ah, Ta, Lä**
- **Pflanzung in Öffnung ausserhalb Kontrollzaun Nord: ca. 150 VBe, 20 Ta, 10 Lä, Pflanzabstand ca. 2.5 m, Herbstpflanzung.**

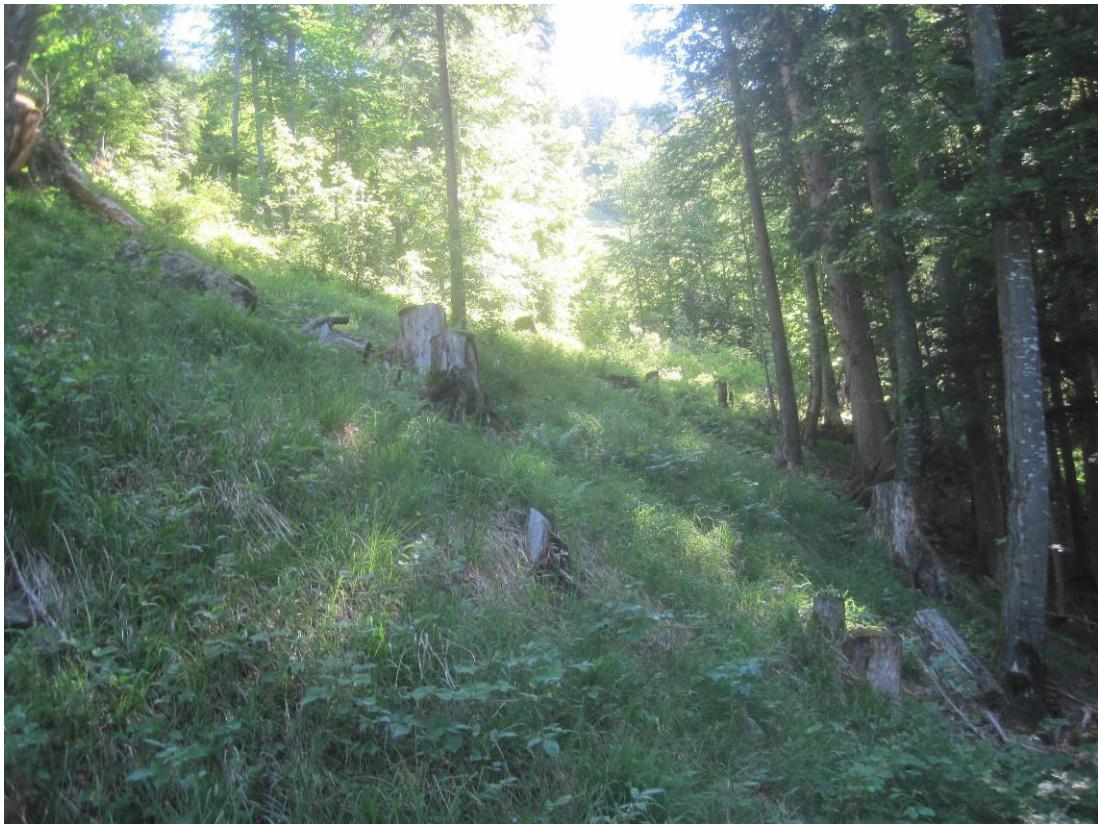
Flächig Brombeeren, einzelne Holunder 1-2 m hoch. Vereinzelt Anwuchs Ah, Es, UI, Bu und vereinzelt Aufwuchs Es, Bu (stark verbissen). Entscheid für Pflanzung von Vorbau.

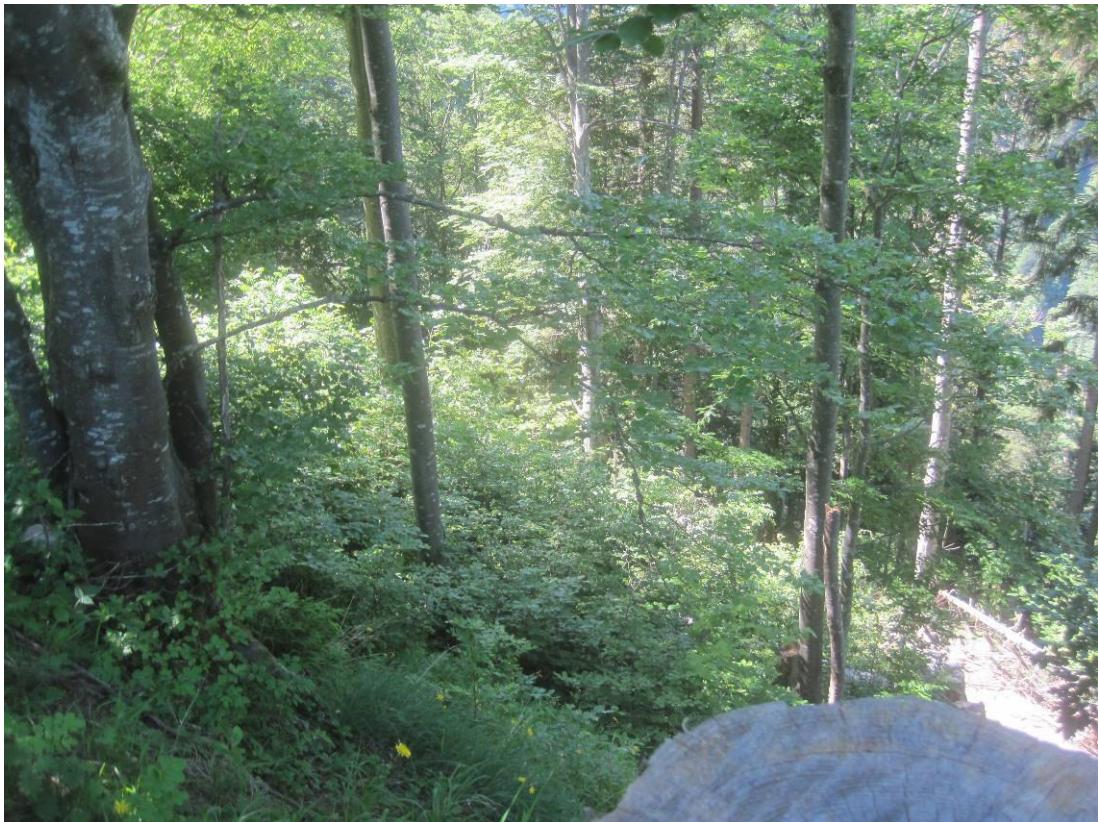
Fotostandort 10

Öffnung bei ehemaliger Futterkrippe: Bu-Dickung 2-3 m hoch, einzelne VBe, UI und nur noch wenig Es (80% Ausfall durch Eschentriebwelke). Am Rand Bu 1 m hoch, stark verbissen.

Blickrichtung von oberer Abgrenzung gegen Süden auf Buchen-Dickung. **03.06.2020**

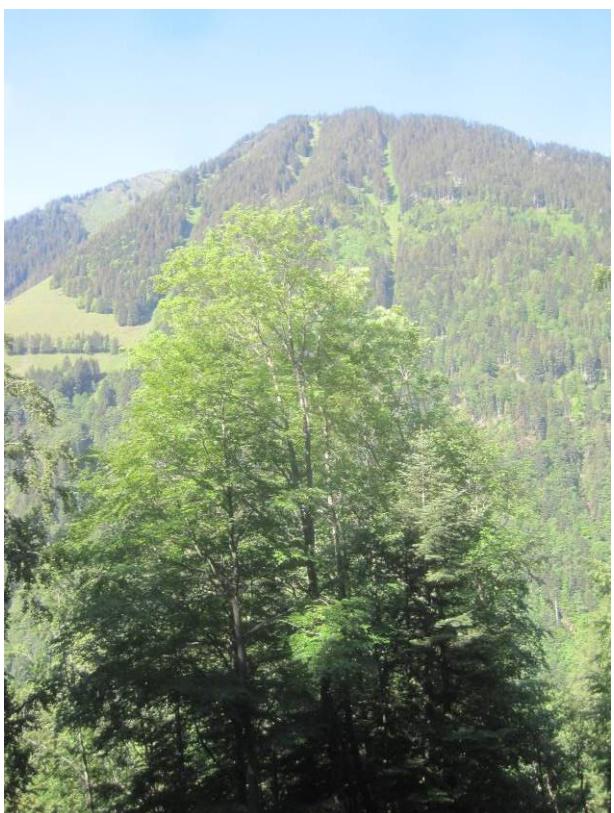
Neuer Fotostandort 11

Ränder und Einzelbäume stabil. Kronenentwicklung bei Stabilitätsträgern im schwachen und mittleren Baumholz sehr vital, vor allem bei Ahorn und Tanne.

Blick hangabwärts auf verbleibenden Bestand.
Entwicklung der Kronen? **03.06.2020**

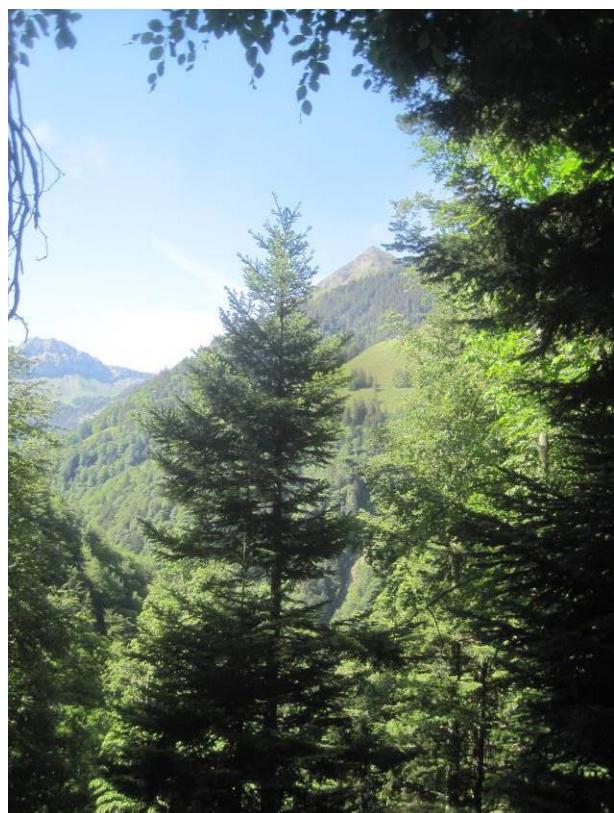
Neuer Fotostandort 12

sehr viele Keimlinge Ah, Es, Bu, Ta
