Commune / lieu:	#REF!	Relevé consécutif No	4
Placette témoin No:	#REF!	Date dernier relevé consécutif.:	21.03.2013
Personne compétente:	Pascal Bochud et Pierre-Yves Vuilleumier	Date relevé consécutif actuel:	13.02.2019

version du 18.02.2019

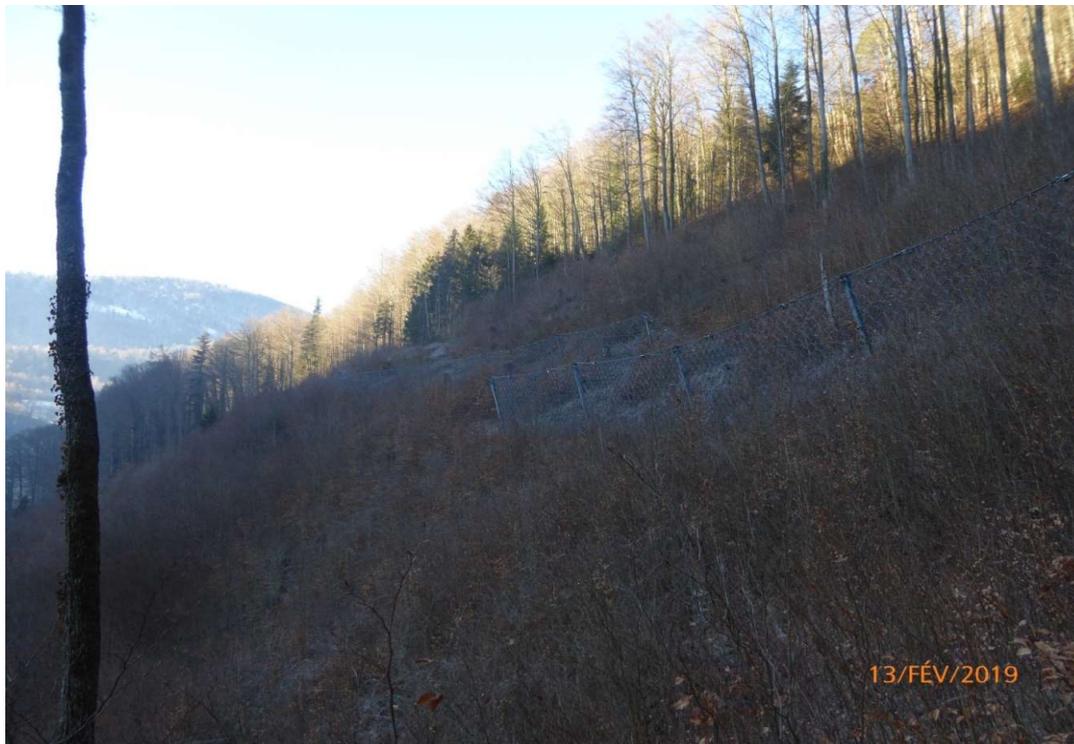
Actuellement, un fourré majoritairement feuillus hauteur 1.5m à 6m recouvre quasi la totalité de la surface

Photo de la surface de la placette 2A prise le 13 février 2019 depuis le point de photo no 2.

**La coupe de bois de bois principale et la pose des filets ont eu lieu en février 2009.
Les derniers quelque bois de futaie qui se trouvait juste au-dessus du chemin de la placette 1A ont été exploités en 2010**
