Nachhaltigkeit und Erfolgskontrolle im Schutzwald (NaiS)

## Weiserflächen-Netz Obwalden

**Weiserfläche: Obseewald**

**Protokoll Zwischenbegehung 27. März 2025**

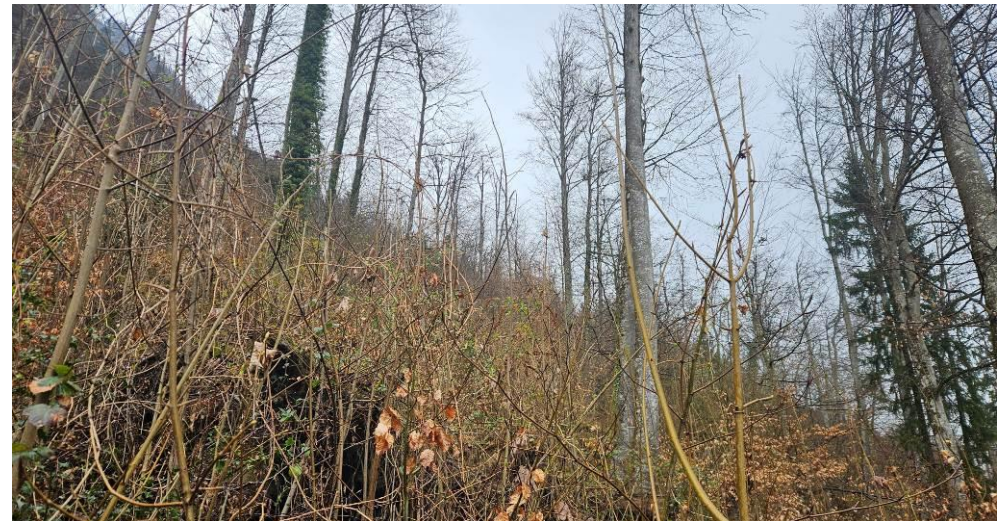
F2, 25.03.2025, neu auf Wurzelteller oberhalb Eckpunkt WF

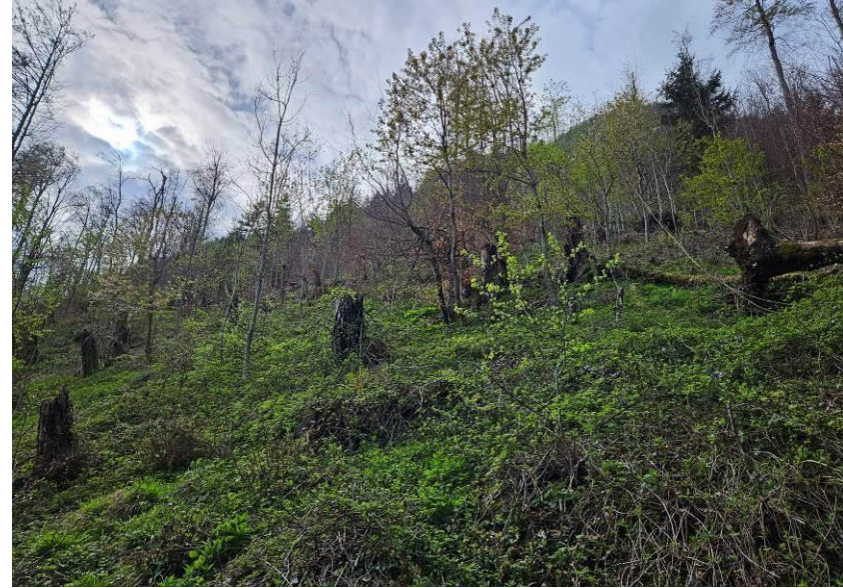
F3, 26.04.2023

| <b>Ereignisse:</b> | 2007: Gewitterstürme im Sommer → 2 grobe Buchen in der Weiserfläche geworfen, weitere schwache Bäume umgestossen.<br>2009-2011: Wurf von 7 Laubbäumen.<br>2013: Wurf von ca. 4 Laubbäumen und 2 Nadelbäumen (Föhnsturm 22./23. April 2013 und ev. Schneedruck 2013).<br>2016: Wurf von ca. 5 Laubbäumen.<br>2017-2018: Wurf von ca. 10-20 Laubbäumen (Föhnlage 6./7. Juni 2017 mit Fallholz, Sturmtief Burglinde 3. Januar, Sturmtief Eva 16/17 Januar und Frederike 18. Januar 2018).<br>2023: Wurf von 2 Eschen beim F3 (Eschenwelke)<br>2025: Keine |

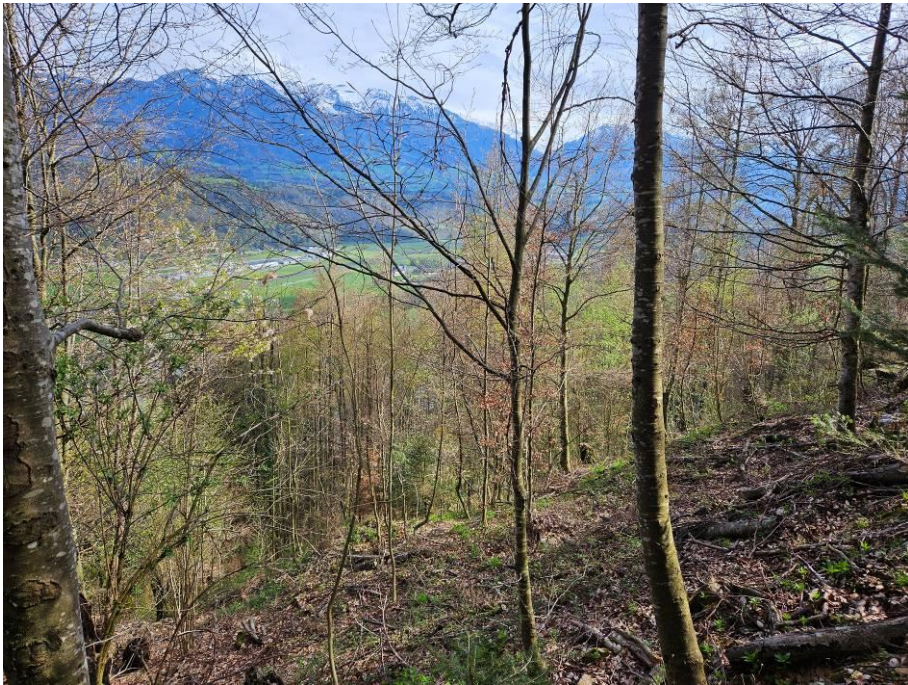
F5.2, Neue Aufnahme von F5 in Richtung Pflegefläche, 26.04.2023
