Nachhaltigkeit und Erfolgskontrolle im Schutzwald (NaiS)

Weiserflächen-Netz Obwalden

Weiserfläche: Kleine Schliere/Schwändli

Protokoll Zwischenbegehung 20. September 2018

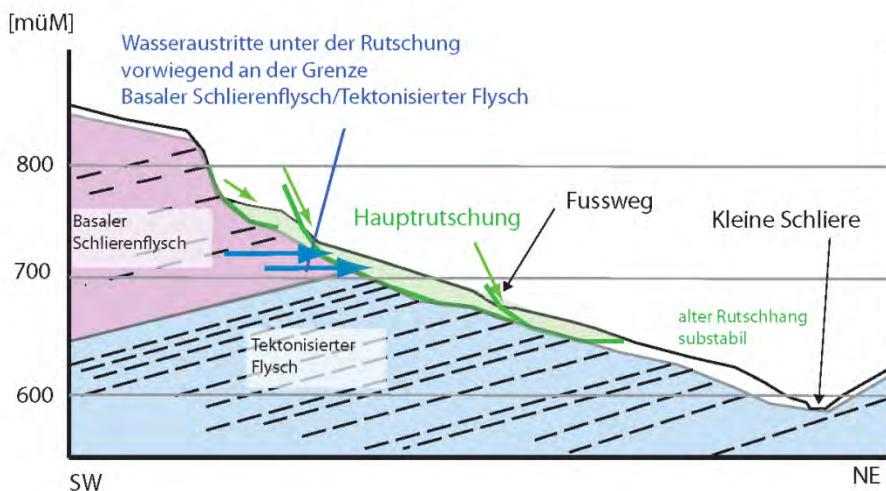
Schematisches Profil durch die Rutschung Seewliwald

Das Profil gilt für die Rutschung Seewliwald, die sich 2013 in der Runse direkt neben der Weiserfläche ereignet hat (Aus der Aktennotiz „Rufenprojekt 2013 Rutschung Seewliwald 109.06 und 109.01 Alpnach“ vom Montag 19.09.2013).

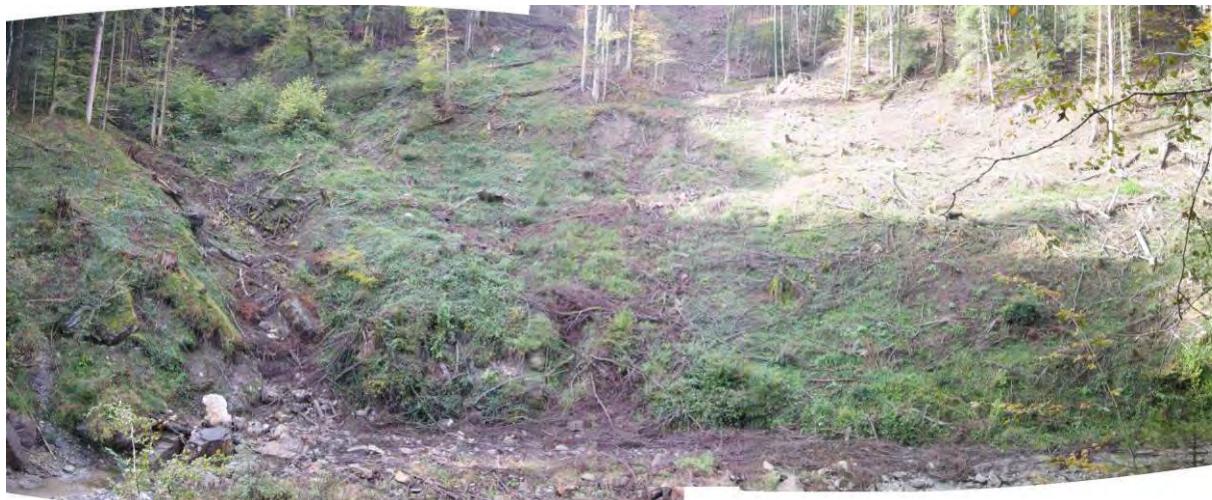
F01 nach Ausführung des Holzschlags

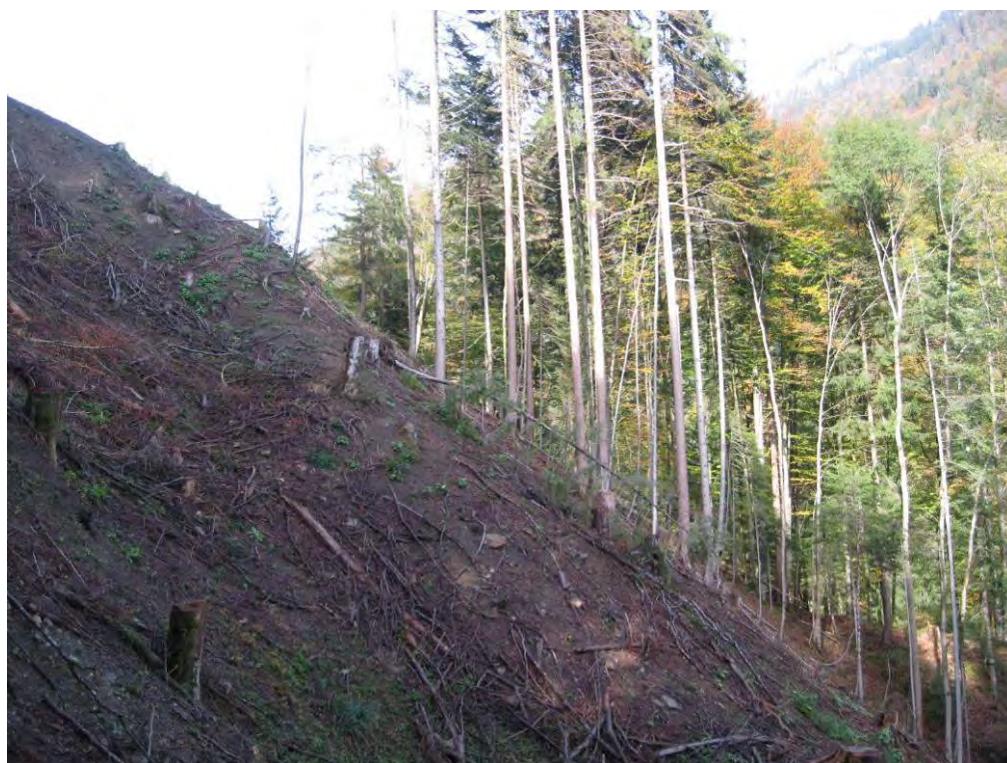
F02 nach Holzschlag

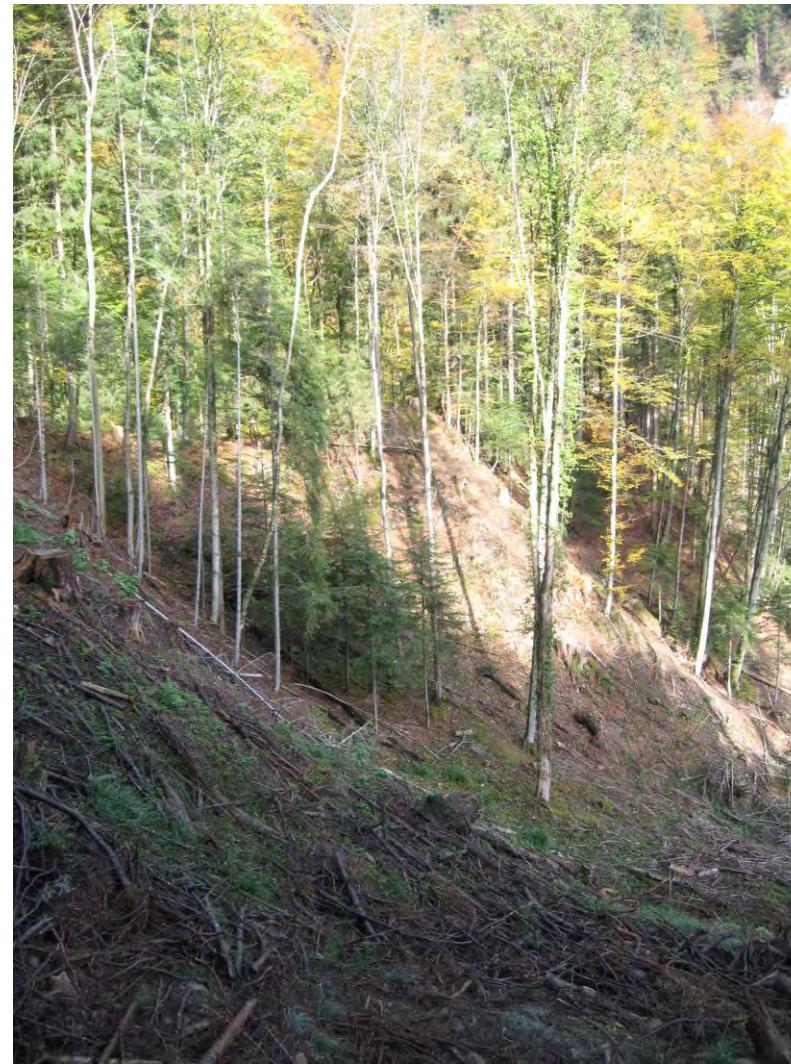
F02 nach Holzschlag
24.10.2009

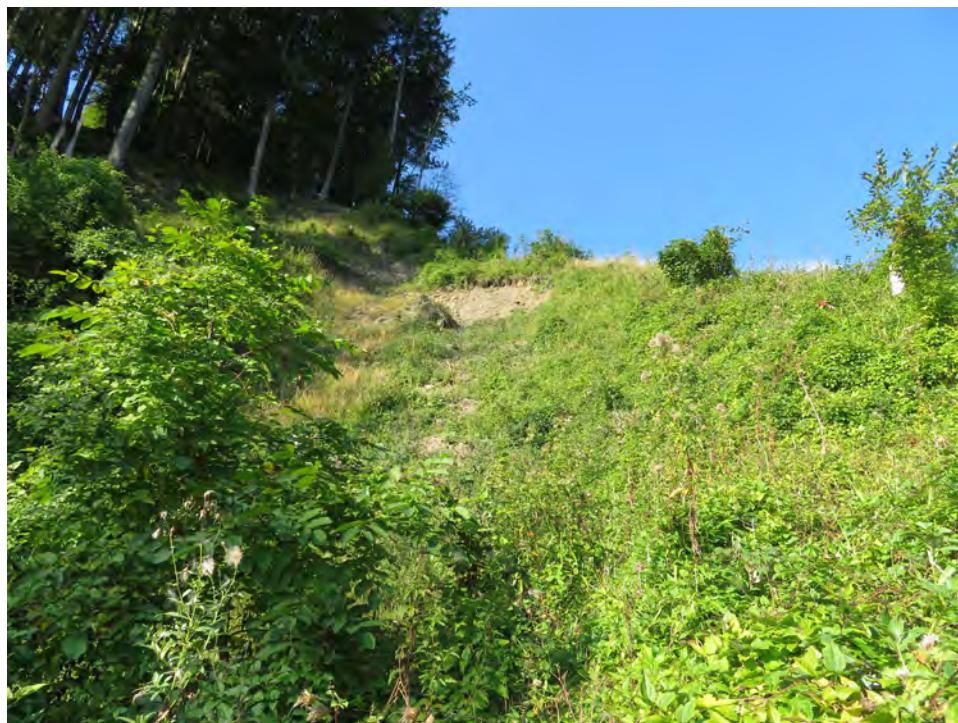
- Boden Standort 12w: - Zwei flachgründige Rutschungen im Sommer 2013 (siehe Rüfenformular und Skizze Form. 1)
- 2018 Nachriss im oberen Bereich der WF siehe Form. 1

- Waldrebe (*Clematis vitalba*) auf der ganzen Fläche vorhanden. Ca. 2/3 der Buchenheister in der SW Ecke sind überwachsen, ca. 1/3 ist noch wenig bedrängt. Die Waldrebe ist im Moment ein Problem. Massnahmen wurden besprochen. Es wird bewusst auf Massnahmen bei dieser Weiserfläche verzichtet. Die Entwicklung und Folgen sollen beobachtet werden. Vor allem soll beobachtet werden wie sich die Waldrebe an den Rändern entwickelt.

F09 Nussbaum wird von Waldrebe eingepackt. Nachriss der Rutschung von 2017
20.09.2018

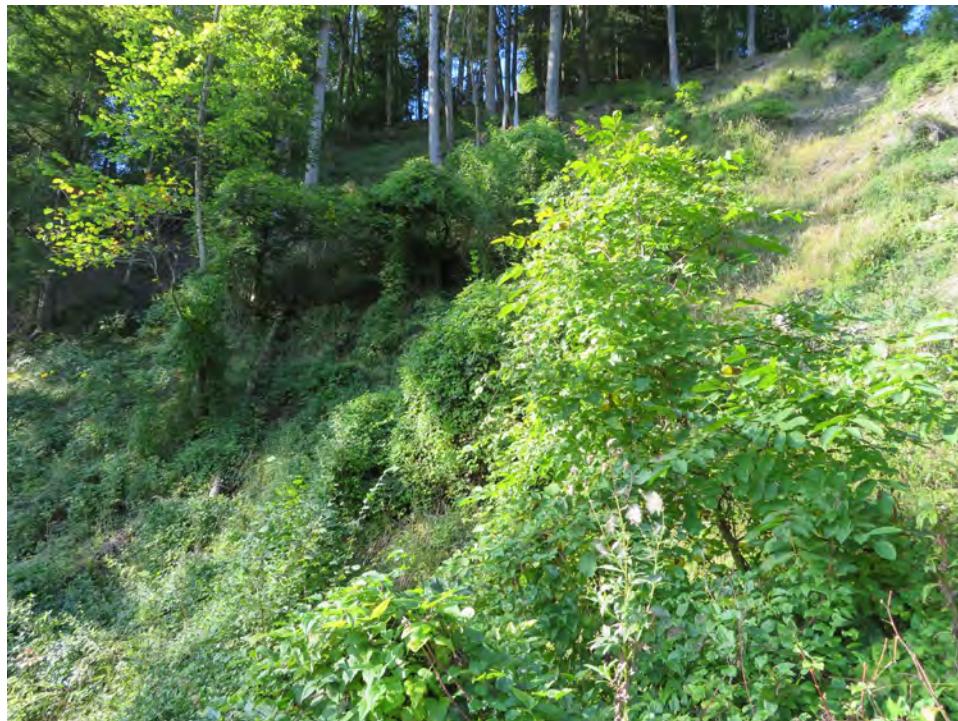
F10 gleicher Standort wie F09, Richtung SO. Nussbaum von Waldrebe eingepackt im Hintergrund weitere Verjüngung die bereits von der Waldrebe eingepackt ist.

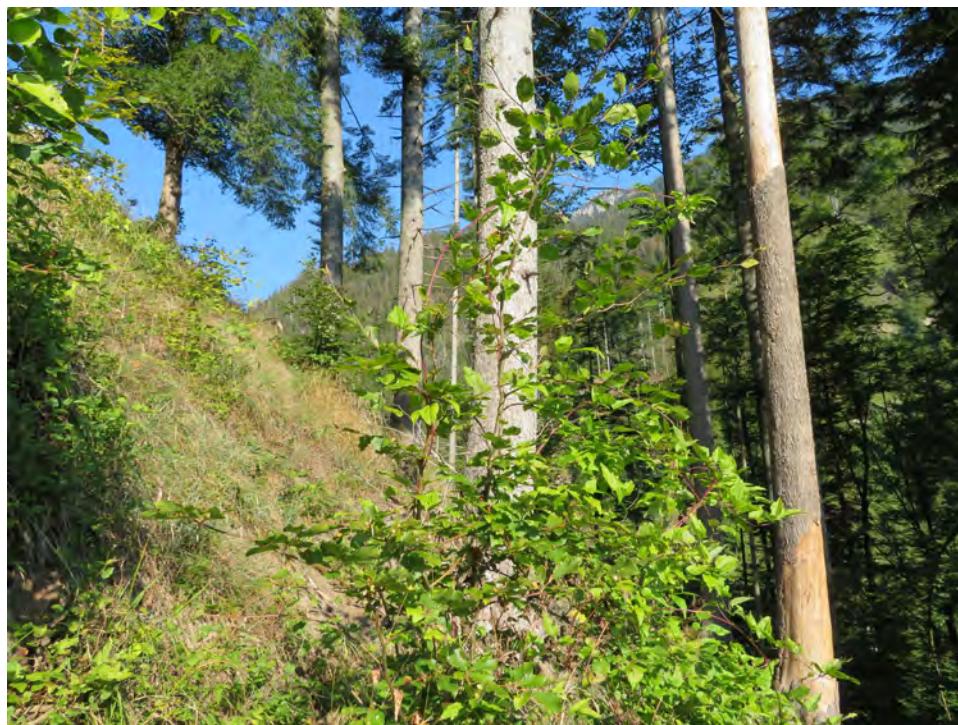
F11 gleicher Standort wie F9, Fotorichtung NW. Waldrebe an der Verjüngung unter Schirm gar nicht bis wenig vorhanden.
