DOCUMENTAZIONE FOTOGRAFICA

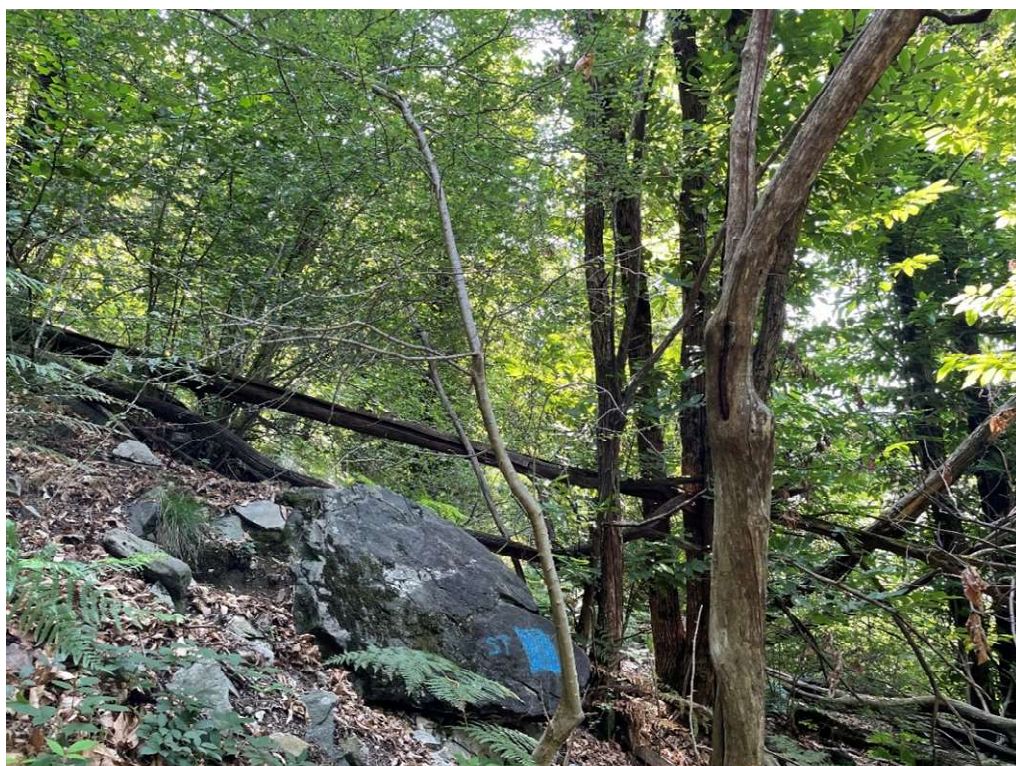
Immagine F1: foto del centro della superficie scattata verso NE. Nella foto si intravedono alcuni dei numerosi castagni con le chiome secche.

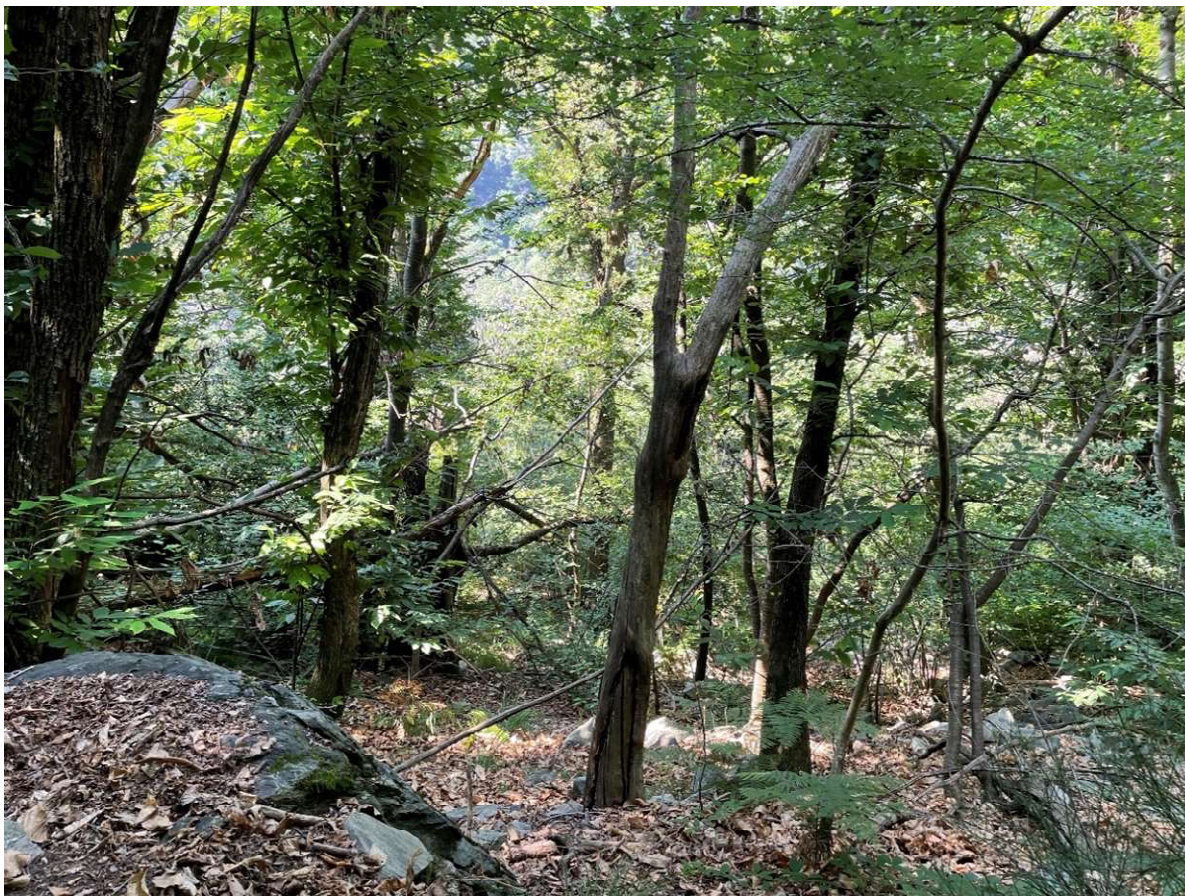
Immagine F2: foto del centro della superficie scattata verso SE. Nella foto si nota la presenza di alberi secchi in piedi e alberi sradicati

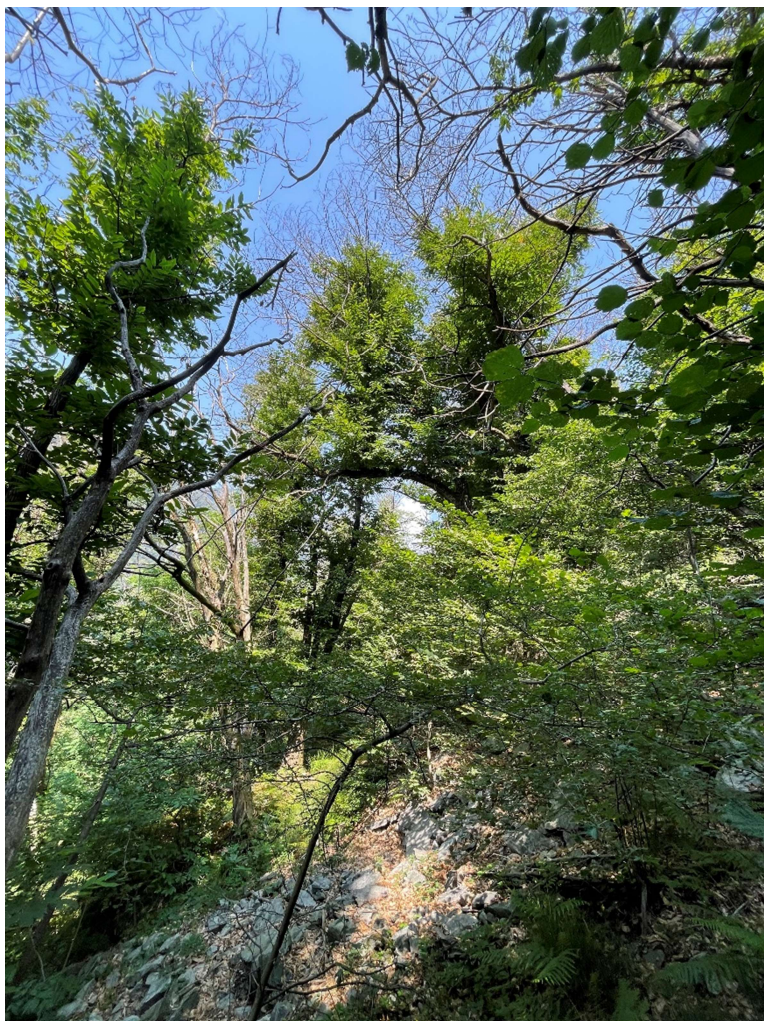
Immagine F3 (sopra): foto scattata dal centro della superficie verso valle (direzione SO). Oltre alla presenza di alberi sradicati, da questa immagine si può percepire la struttura del bosco formata da uno strato principale in deperimento e un sottobosco povero composto da noccioli e puntuali alberi giovani (spesso sottomessi e senza capacità di sviluppo).
