Nachhaltigkeit und Erfolgskontrolle im Schutzwald (NaiS)

## Weiserflächen-Netz Obwalden

**Weiserfläche: Rafgarten**

**Protokoll Zwischenbegehung ...11.06.2008.. (Datum)**

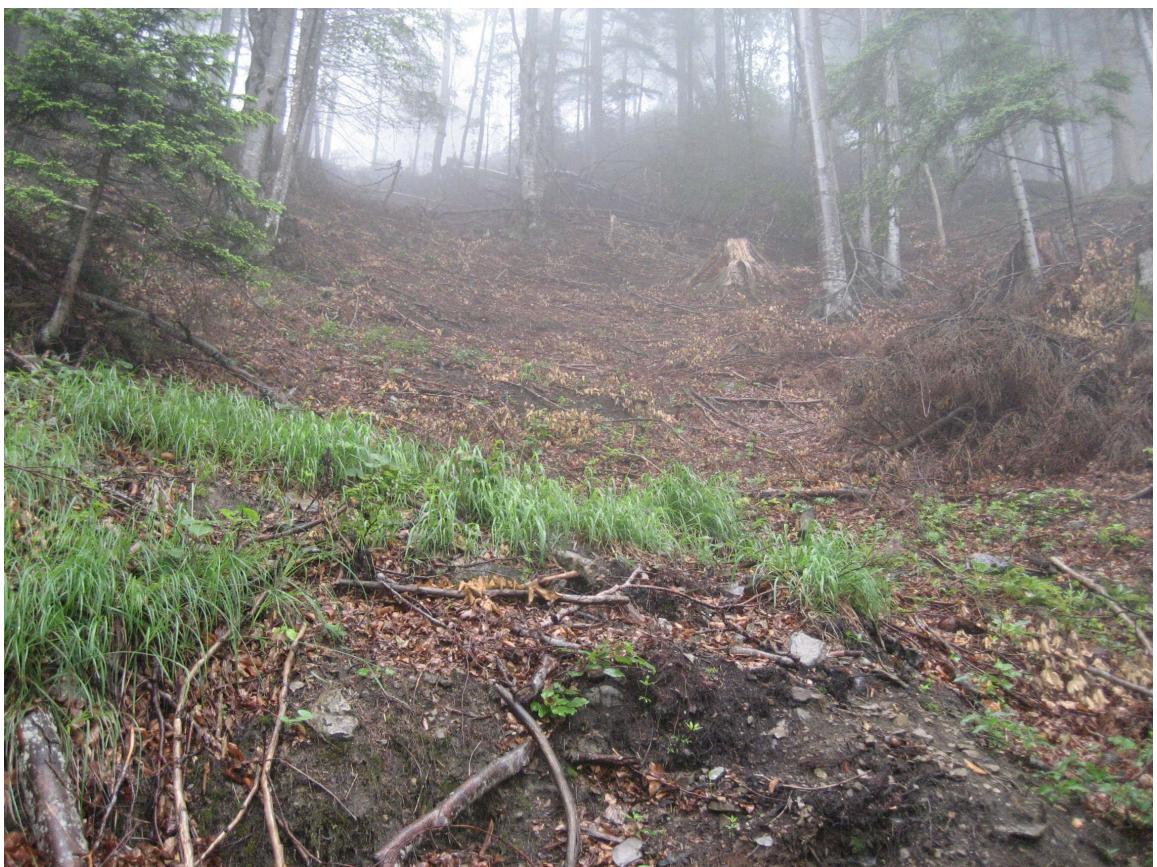
Foto 5, 11.06.2008

- In Seillinie Süd örtlich zahlreiche Ansamung Fi, Ta, Bu, B'Ah  
→ mehrere Dutzend Keimlinge pro Are, offenbar gutes Keimbett, kein Aufwuchs vorhanden, gering ausgeprägte Schlagflora
- Bereich Foto 5: Anwuchs und Aufwuchs Bu, einzelne Ta
- Bereich Foto 6: Anwuchs B'Ah zahlreich, Bu einzeln
- Bereich oberhalb Foto 6 in Seillinie: deutlich weniger Anwuchs, oberhalb Stein wieder vorhanden, auch Bu-Aufwuchs und zahlreicher Es-Aufwuchs
- Bereich oberhalb Stein / Foto 8: Bu flächendeckend, fotografierte Bu 60 cm Höhe,

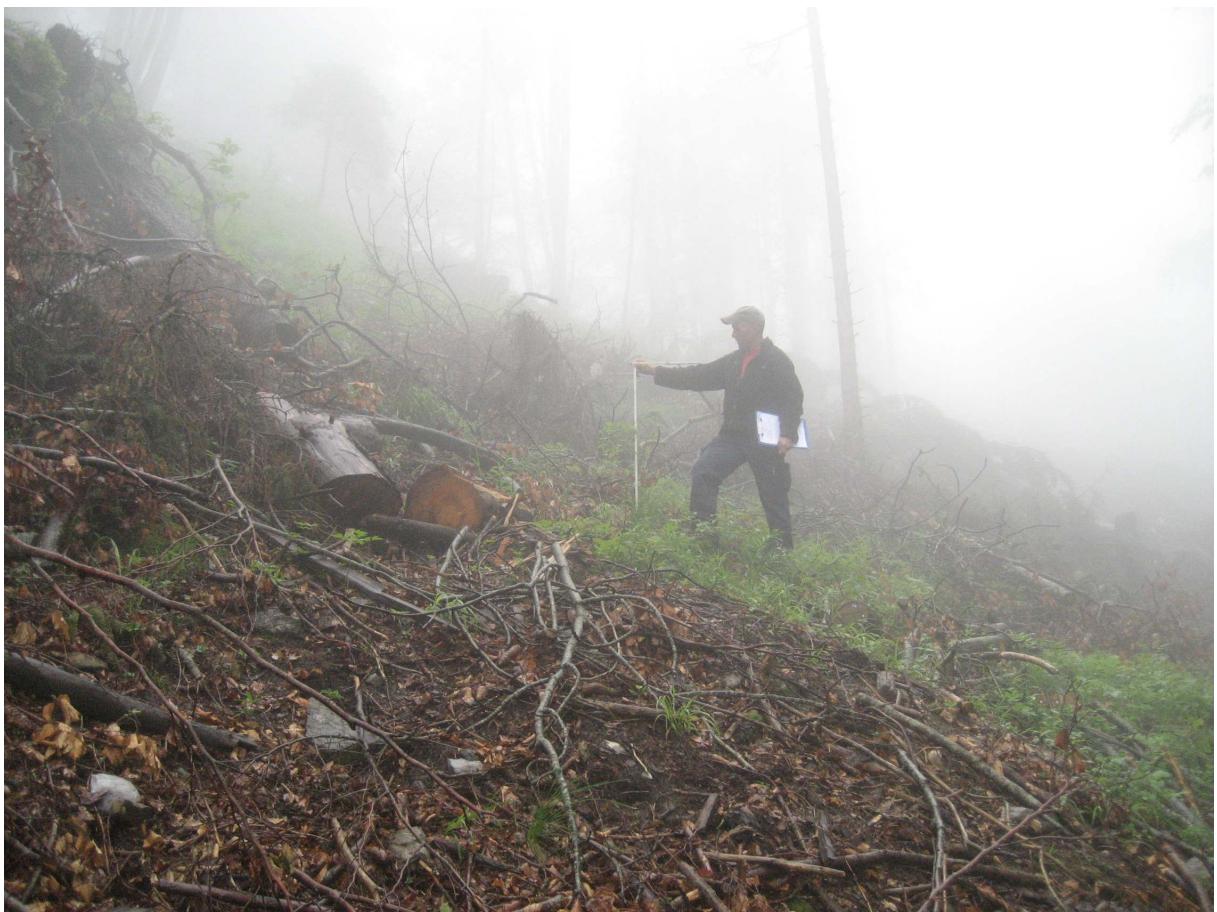
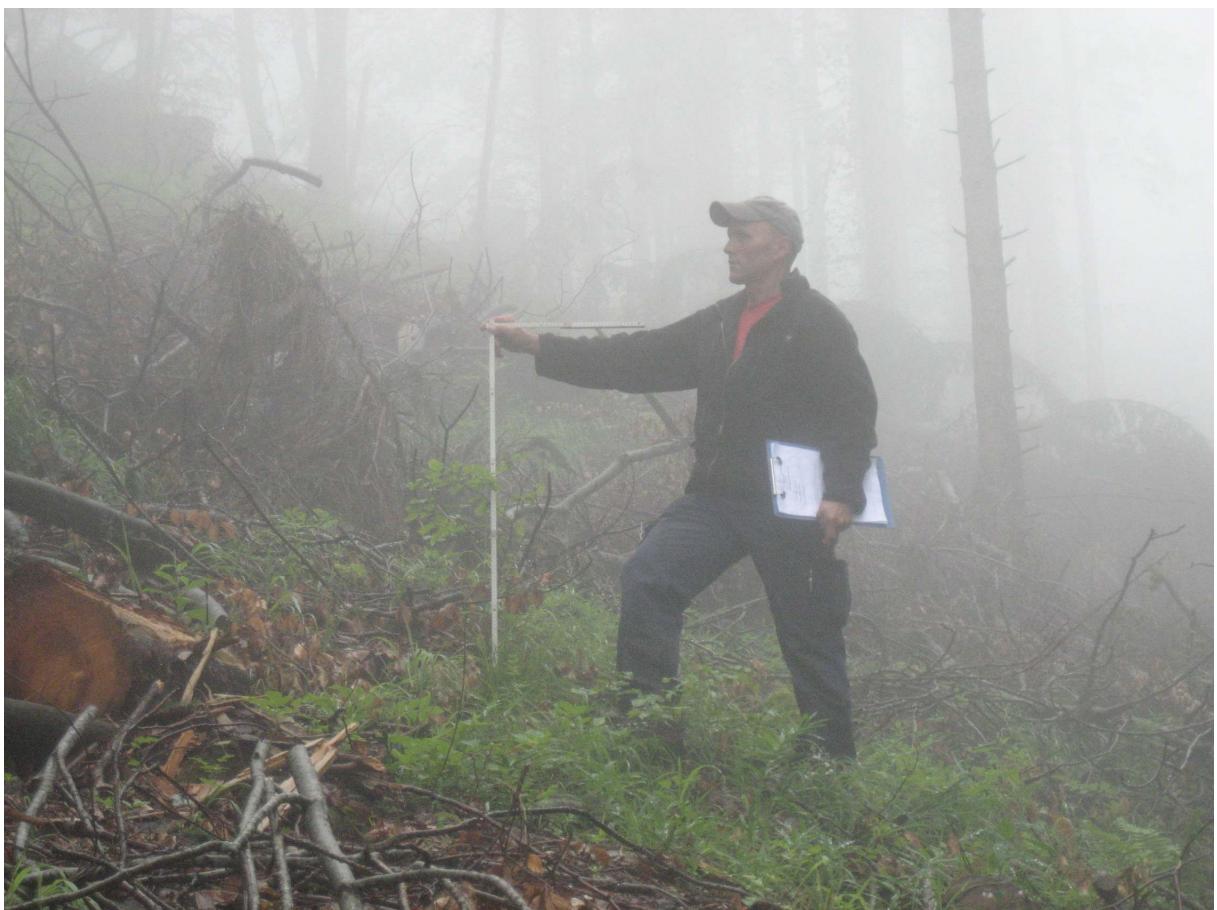
Foto 8, 11.06.2008, Buchen-Aufwuchs 60 cm hoch
