Nachhaltigkeit und Erfolgskontrolle im Schutzwald (NaiS)

Weiserflächen-Netz Obwalden

Weiserfläche: Dürrenwald

Protokoll Zwischenbegehung 30.10.2020

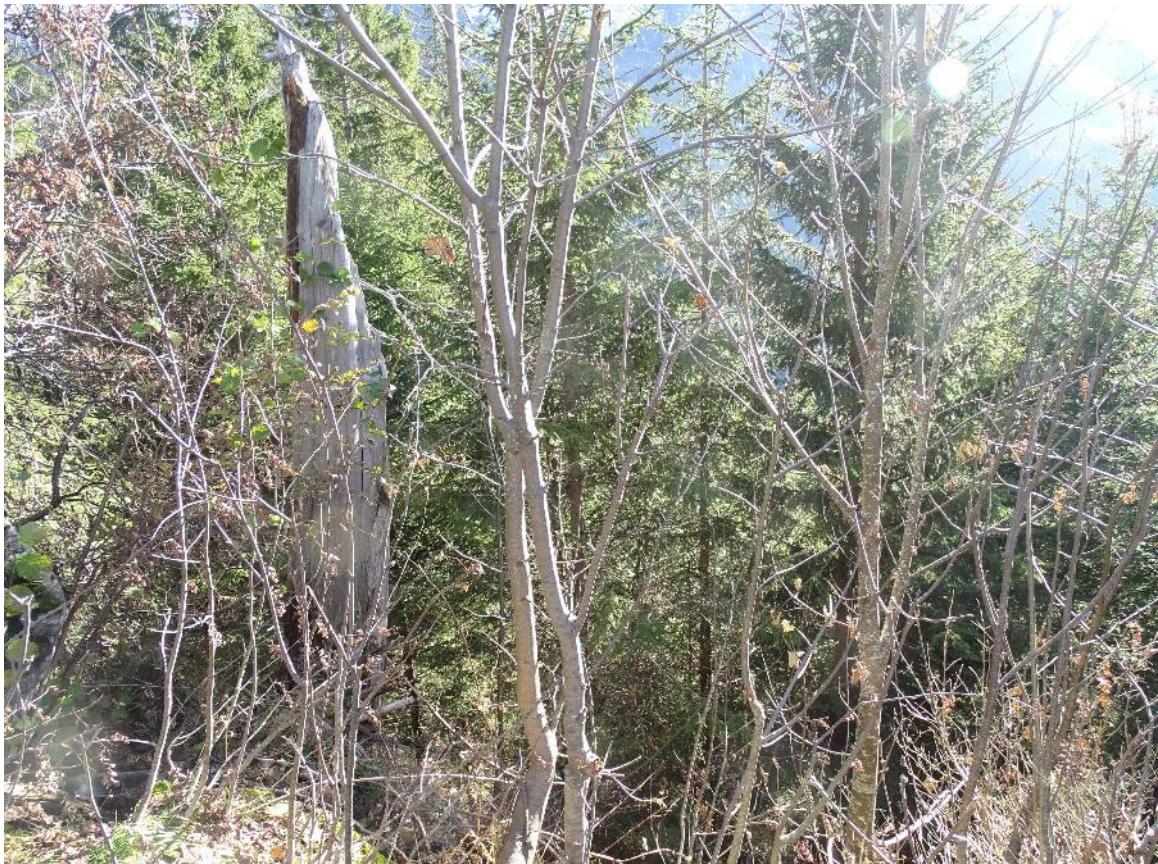
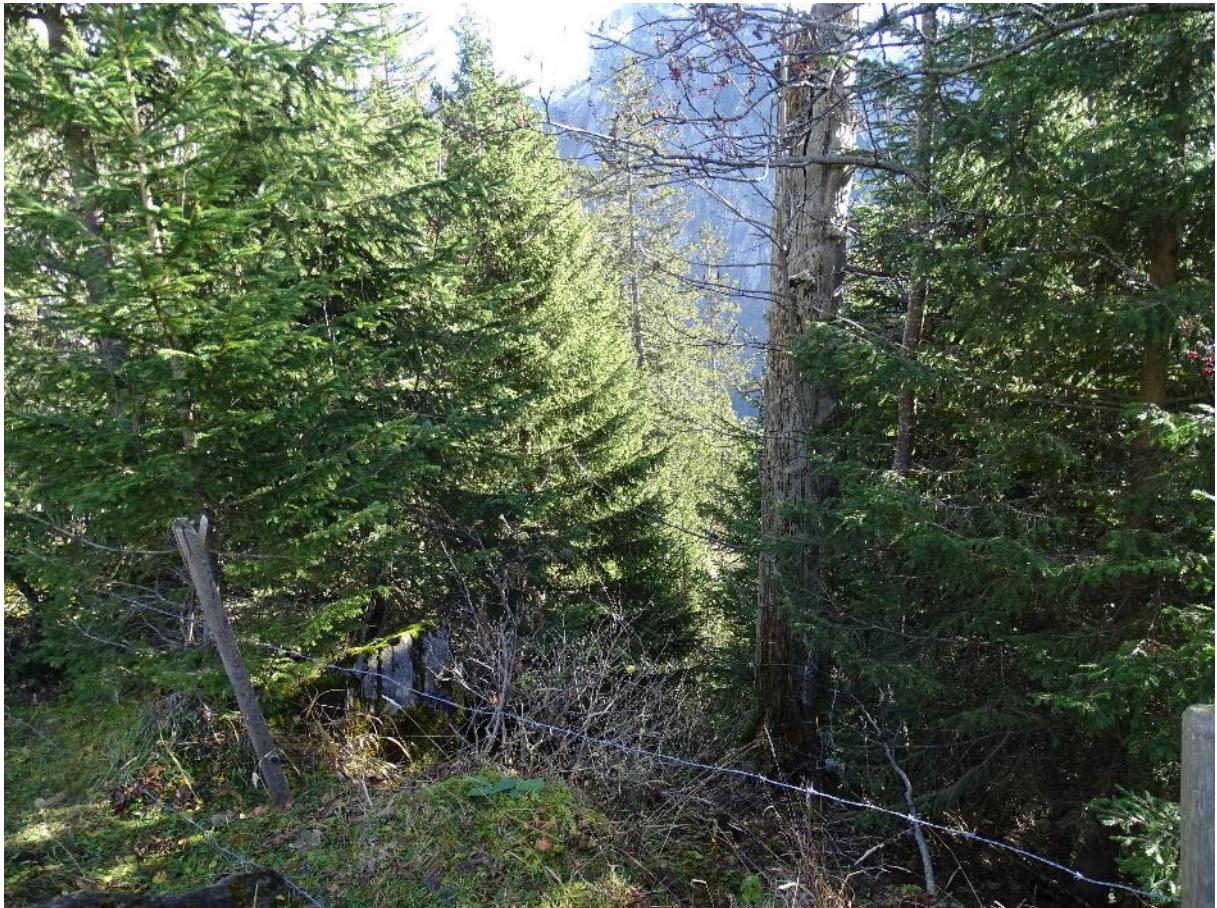
Foto 3A

Fichten bis 15 m hoch, oben Vogelbeeren 3-5 m hoch.

30.10.2020 (Fichten 15 m hoch)

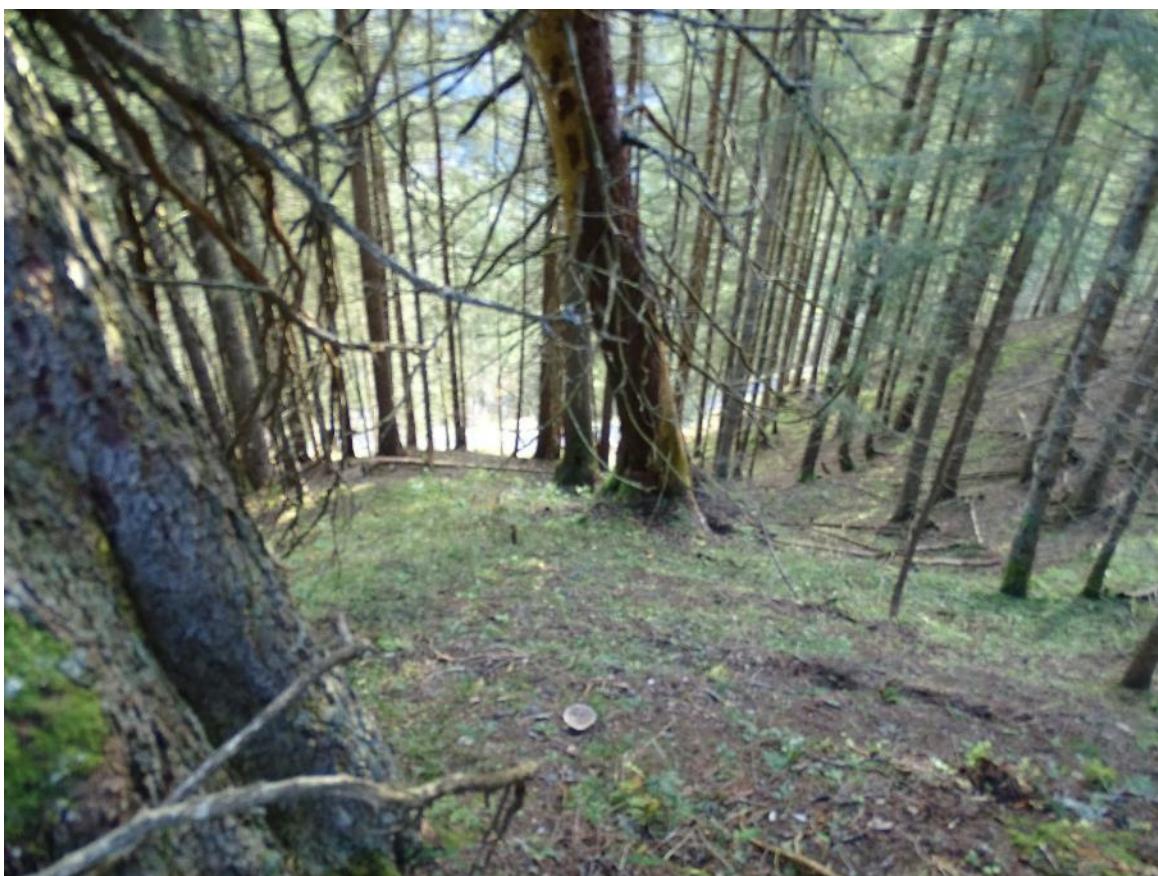
Foto 12

Oktober 2020	Föhnsturm mit Windwurf in der Umgebung	Auf der Weiserfläche nur 1 bis 2 Bäume geworfen + 1 abgestorbene Fi BHD 90 unterhalb Fotostandort 12 gestossen.

30.10.2020 (Fichte \varnothing 90 cm in Bildmitte ist Sommer 2020 abgestorben)

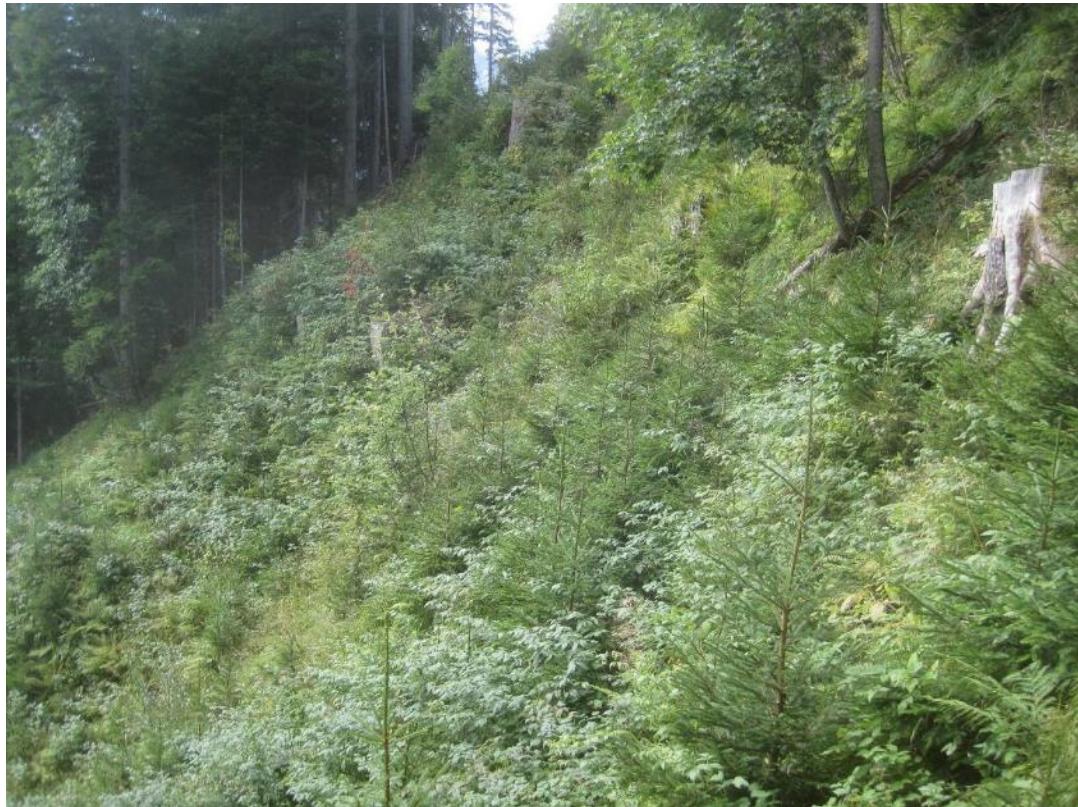
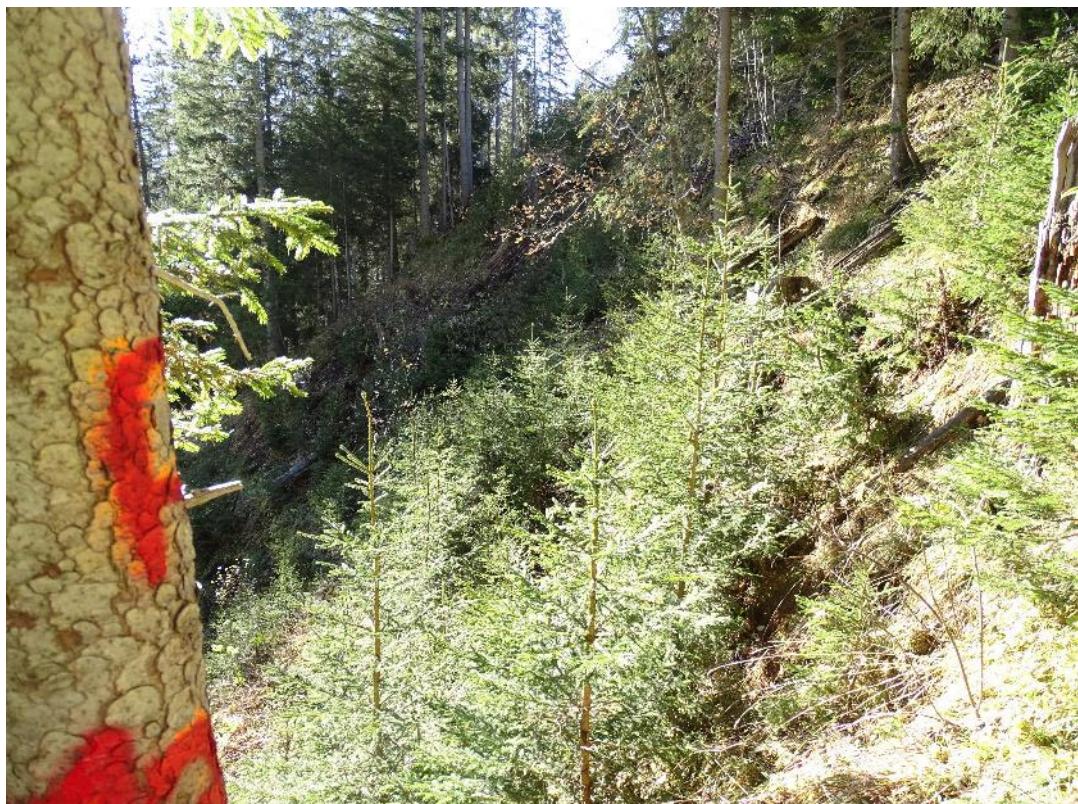
Foto 13B (2018 neu)

Die 2009 gepflanzten Fichten sind 1.5-3.0 m hoch. Sie sind seit 2018 ca. 0.5 m gewachsen.

B'Ah + V'Be in Lücke nur vereinzelt ca. 3m hoch, unter Schirm zahlreich 50-100 cm hoch und meist stark verbissen.

30.10.2020 (Fichten 1.5-3 m hoch, dazwischen Ah + V'Be 0.5-1 m hoch stark verbissen, einzelne Ah + V'Be 3 m hoch)

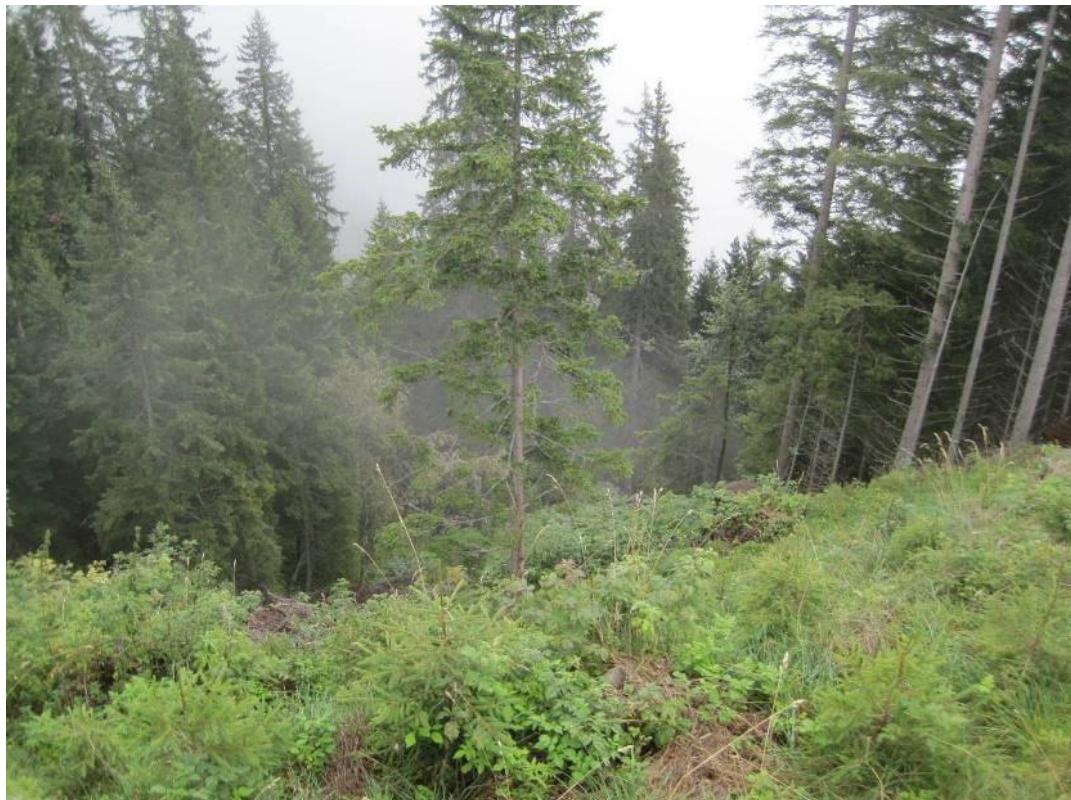
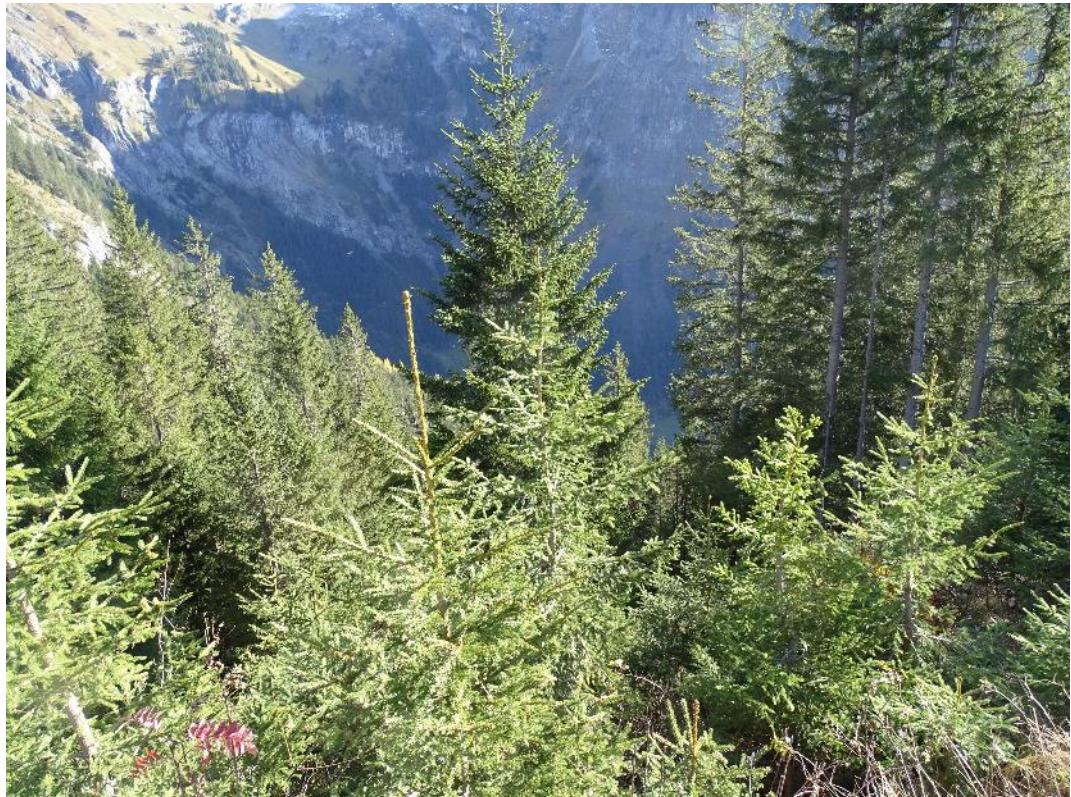
Foto 15

30.10.2020 (Fichten 1.5-3 m hoch, dazwischen Ah + V'Be 0.5-1 m hoch stark verbissen, einzelne Ah + V'Be 3 m hoch)

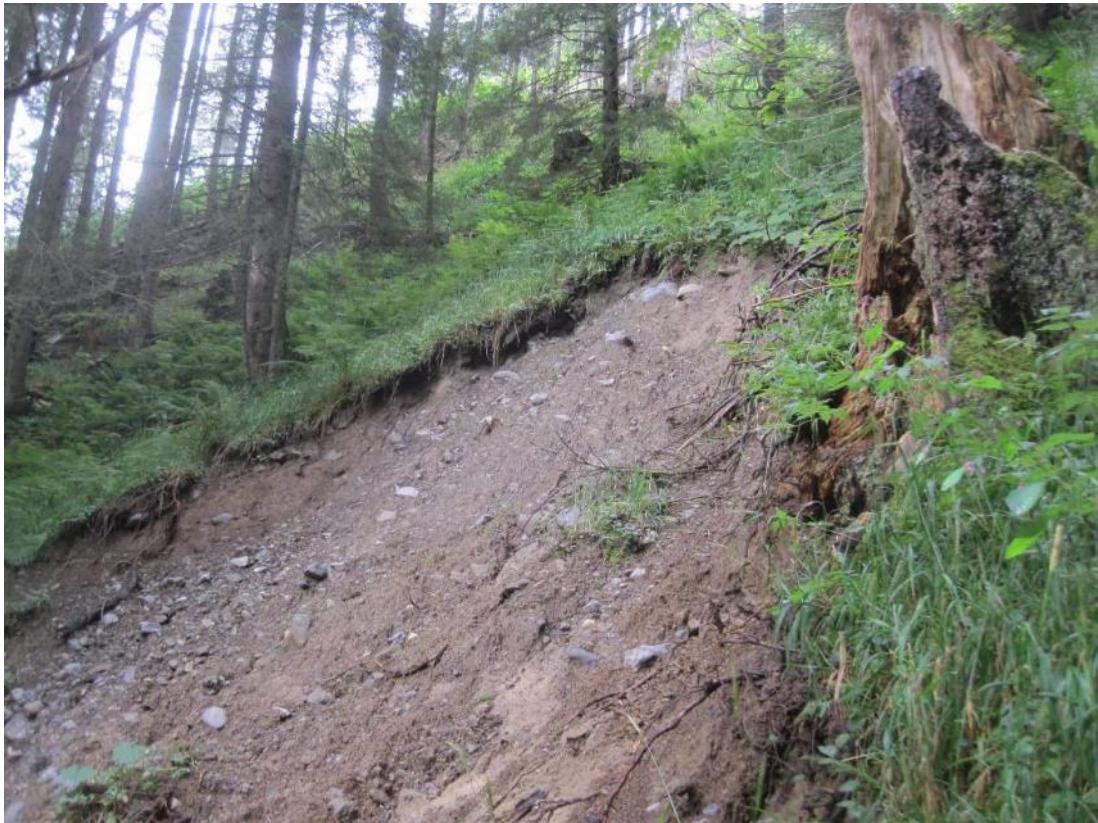
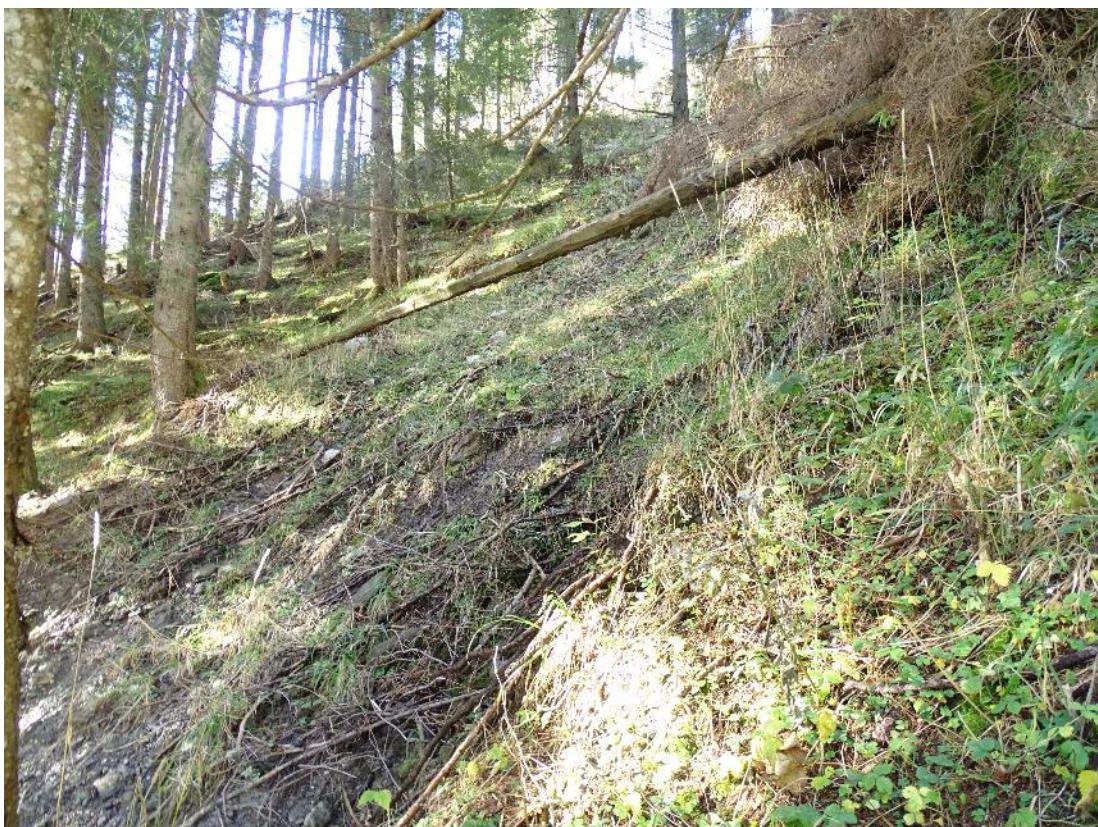
Datum	Ereignisse, Massnahmen	Auswirkung
	Anfang Juli.	(evt. Naturverjüngung teilweise reduziert).
2013	Rutsch am Südrand der Weiserfläche.	Entwicklung siehe Foto 17
Oktober 2013	Holzschlag: Zwei neue Verjüngungslücken im unteren Teil der Weiserfläche. Total 62.7 m³ genutzt, Bodenzug. Nachkalkulation siehe Beilage.	2 kleinflächige neue Verjüngungsöffnungen.
2014	In neue Verjüngungslücken total 25 Ta (20-40 cm, Provenienz: VS, Sierre, 1005-1280 m, Moräne, NW) gepflanzt und mit Kultstoffkorb geschützt (Conifere 600). + 25 Fichten (25-50 cm, Provenienz: OW. Alpnach, 1360 m, Gschwend)	Weisstannenverjüngung
2016/2017	Verjüngungsholzschläge im ganzen Dürrenwald	
Januar 2018	Stürme Burglind, Evi und Friderike + Föhn	Auf Weiserfläche keine Schäden
Mai-Juli 2018	Extrem trocken	Im Moment noch keine Auswirkungen sichtbar
Winter 2018-2019	Von Oktober bis Februar zahlreiche Föhnstürme mit Windwurf in der Umgebung	Auf der Weiserfläche nur 1 bis 2 Bäume geworfen

- Rutschriss von 2013 am Südrand ist ohne Massnahmen genügend begrünt.
- Im Vorsommer 2020 ist ca. 70 m nördlich der Weiserfläche eine Rutschung entstanden.
Anrissfläche ca. 10 m breit und 20 m lang, unten begrenzt durch anstehenden Fels.
Anrisshöhe ca. 1 m.
Die Rutschmasse ist im untenliegenden Wald an einzelnen Stellen 10-20 cm mächtig abgelagert, vor allem auf den Bermen. Ein kleiner Teil erreichte die Dürrenwaldstrasse und wurde geräumt.
Gefährdung: Es wird nur eine minimale Vergrösserung der Rutschfläche erwartet durch Erosion an den Rändern. Eine Folgerutschung an gleicher Stelle oder angrenzend wird als wenig wahrscheinlich beurteilt.
Massnahmen: Natürliche Begrünung abwarten analog Rutschung bei Fotostandort 17.

13.09.2013 (Rutschung 2013)

30.10.2020 (Anriss vollständig begrünt)

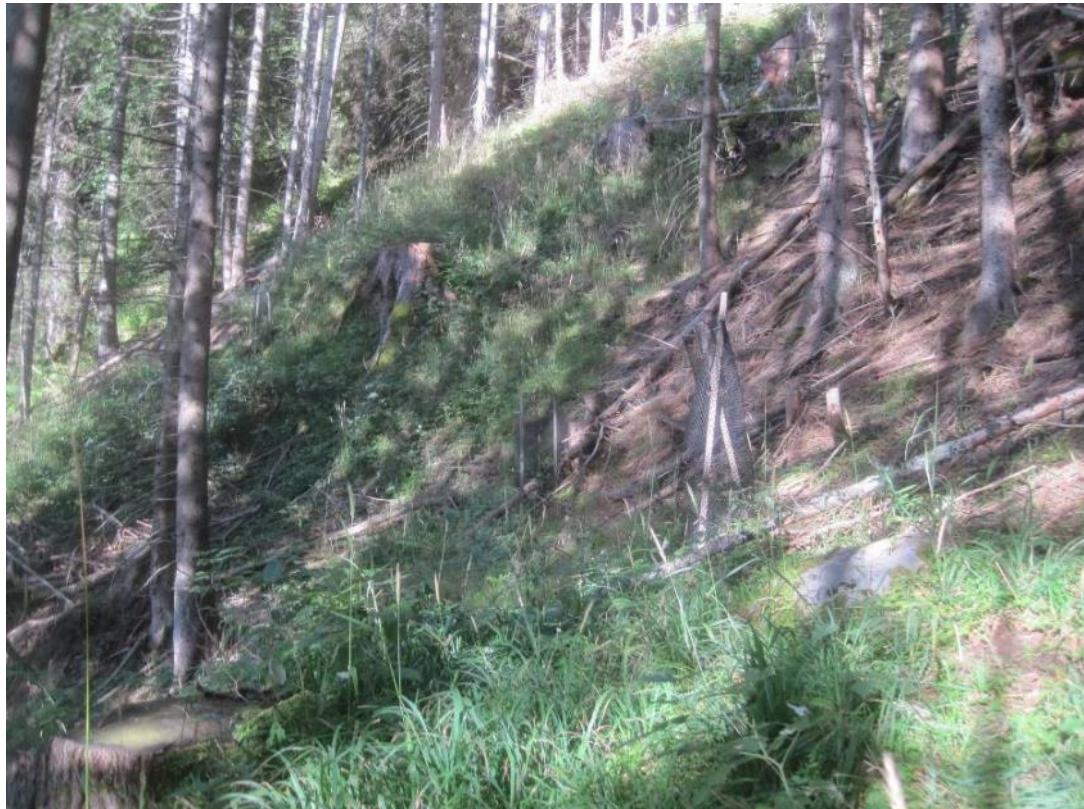
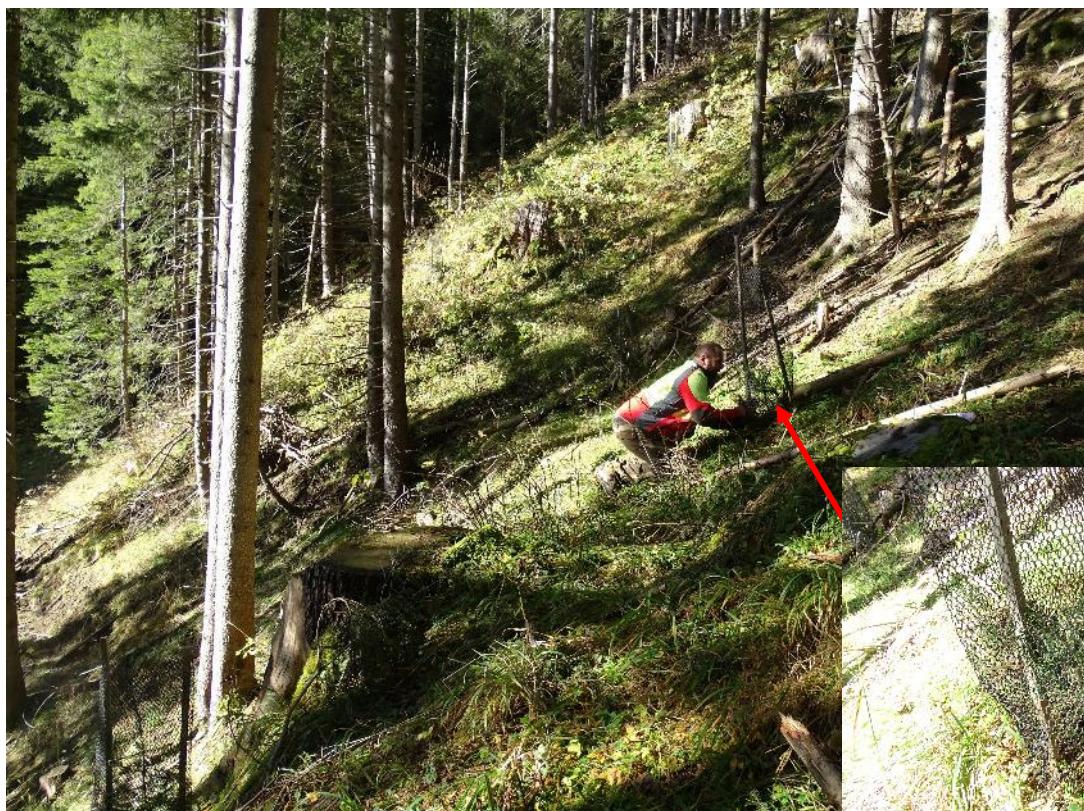
Foto 18

Die gepflanzten 12 Tannen in Körben sind 50-70 cm hoch. Sie sind seit 2018 nur ca. 10 cm gewachsen.

Vereinzelt BAh und VBe Anwuchs (stark verbissen) und zuunterst ca. 8 BAh 100-250 cm hoch (meist mit Zwiesel).

30.10.2020 (Die 2014 gepflanzten Weisstannen sind 50-70 cm hoch, bedeutend kleineres Wachstum als auf Verjüngungsfläche C!)

- Einzelschutz an gepflanzten Ta jeweils im Herbst kontrollieren und unterhalten + grössere Tannen mit TRICO-Wildabhaltemittel schützen.
- Wildbestand stärker regulieren als bisher.
- Bei Zwangsnutzungen in Rinnen genügend Moderholz liegen lassen.
- Auf der Weiserfläche und in der Umgebung vorläufig keine weiteren Verjüngungsschläge ausführen. Mit den vorhandenen Lücken sind die Anforderungen von NaS erfüllt.
- Jungwaldpflege in den Lücken vorläufig noch nicht notwendig.

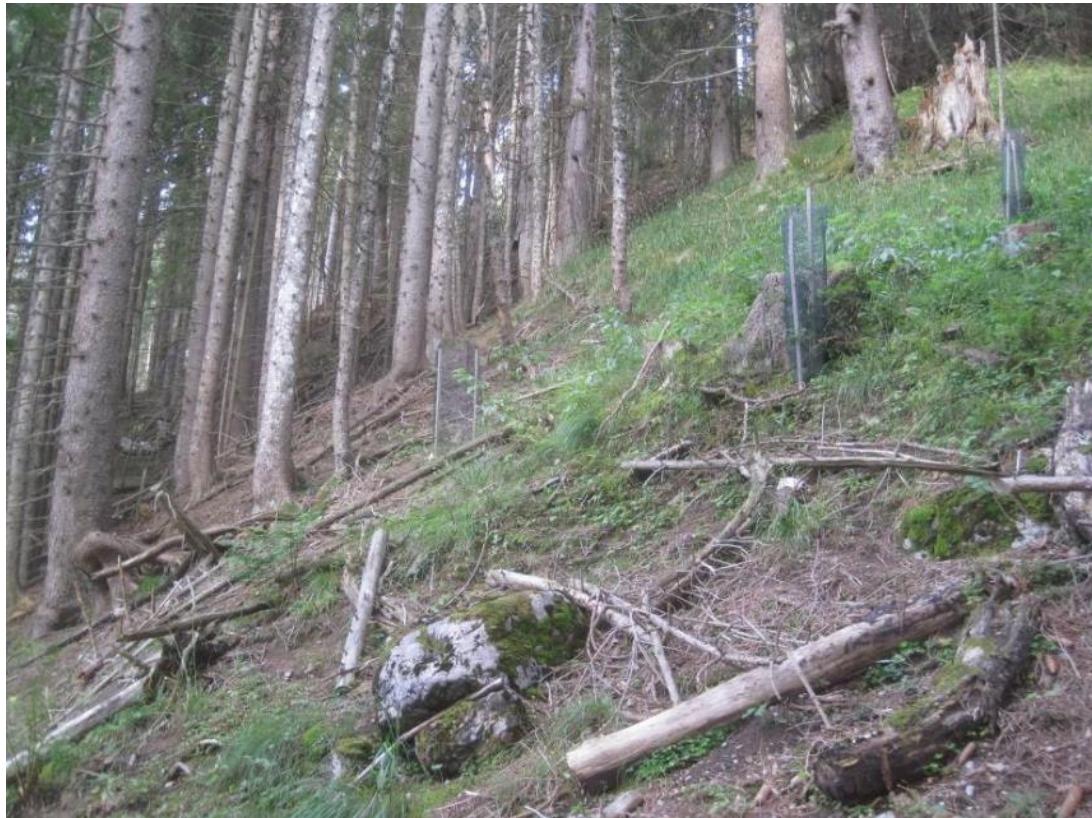
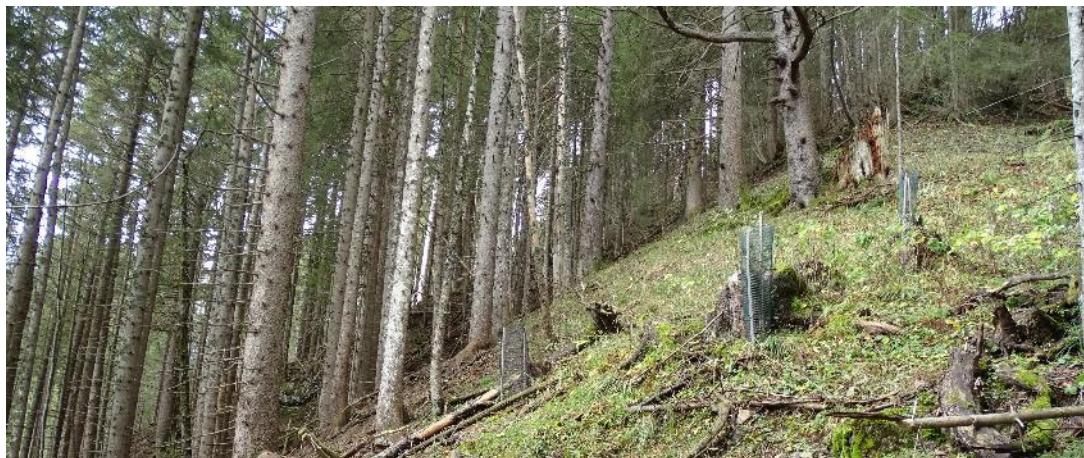
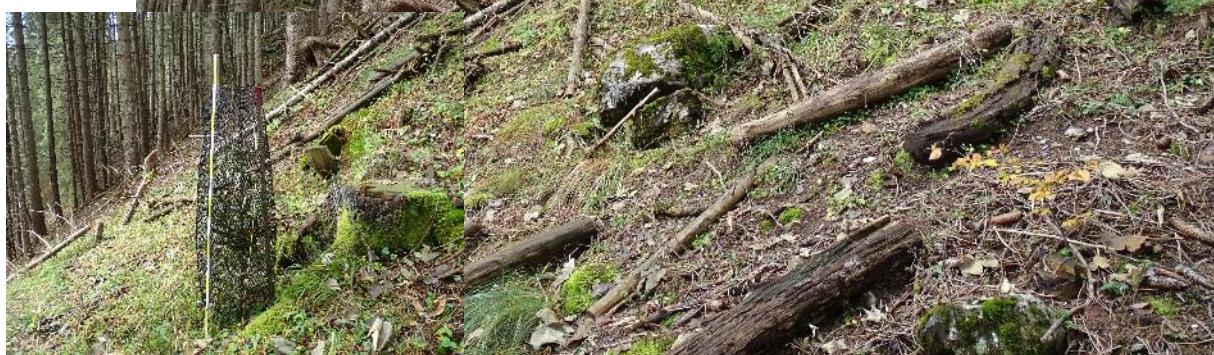
Foto 19

Die gepflanzten 8 Tannen in Körben sind 70-130 cm hoch. Sie sind seit 2018 20-40 cm gewachsen. Körbe zum Teil instabil. Tannen erreichen Korbrand, chemischer Schutz nötig.

Anwuchs V'Be ca. 10 cm hoch zahlreich, Anwuchs B'Ah vereinzelt, einzelne Holunder. Alle stark verbissen.

30.10.2020 (Die 2014 gepflanzten Weisstannen sind 60-130 cm hoch, bedeutend besseres Wachstum als auf Verjüngungsfläche D!)

Die 2014 gepflanzten Weisstannen sind gut angewachsen (Provenienz VS, Sierre, 1005-1280 m, Moräne, NW / Kuststoffkorb Conifere 600). Sie wachsen bald über den Korbrand und müssen nun chemisch geschützt werden (z.B. TRICO-Wildabhaltemittel).

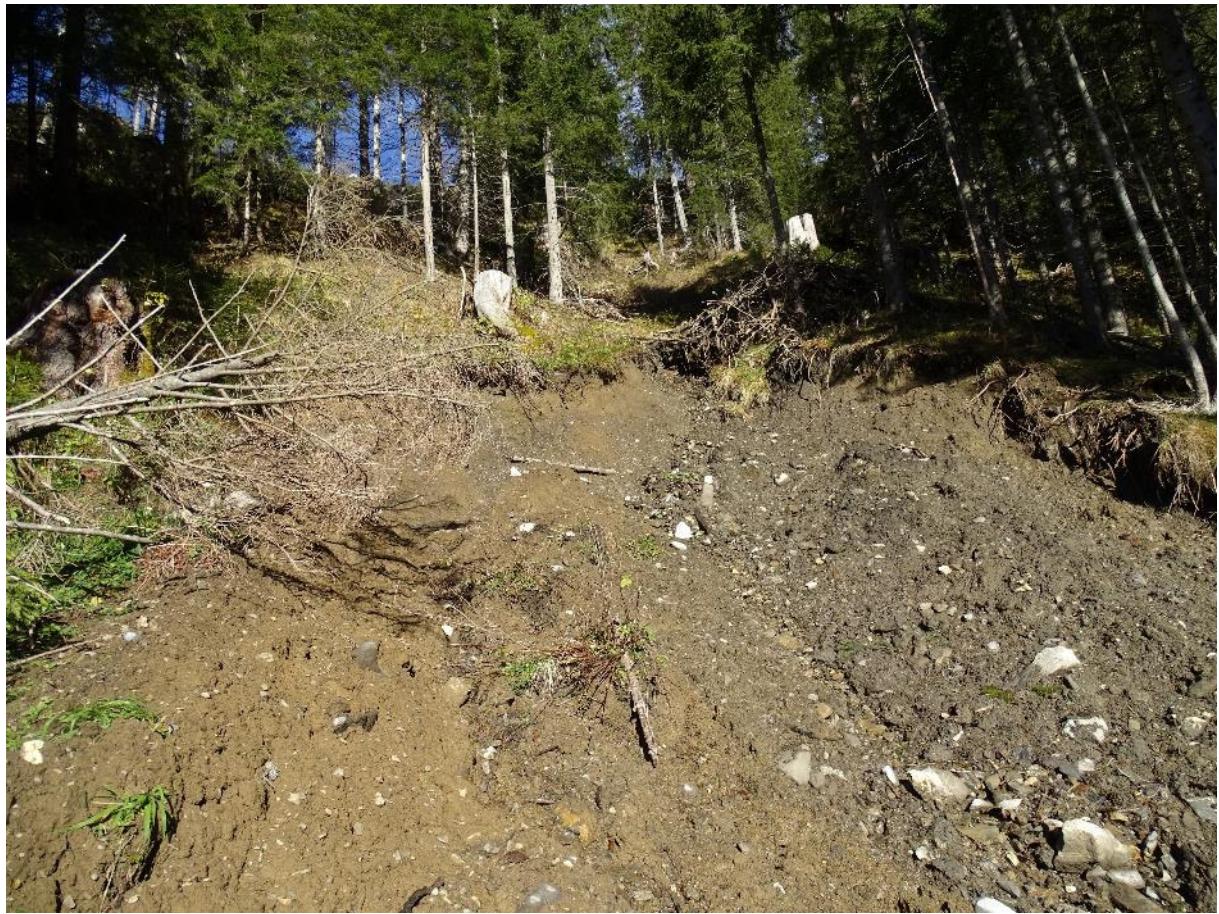
Rutschung 2020 nördlich von Weiserfläche

Die Rutschung ist im Vorsommer 2020 entstanden.

Anrissfläche ca. 10 m breit und 20 m lang, unten begrenzt durch anstehenden Fels.

Anrisshöhe ca. 1 m.

Die Rutschmasse ist im untenliegenden Wald an einzelnen Stellen 10-20 cm mächtig abgelagert, vor allem auf den Bermen. Ein kleiner Teil erreichte die Dürrenwaldstrasse und wurde geräumt.

Gefährdung: Es wird nur eine minimale Vergrösserung der Rutschfläche erwartet durch Erosion an den Rändern. Eine Folgerutschung an gleicher Stelle oder angrenzend wird als wenig wahrscheinlich beurteilt.

Massnahmen: Natürliche Begrünung abwarten analog Rutschung bei Fotostandort 17.
