Nachhaltigkeit und Erfolgskontrolle im Schutzwald (NaiS)

Weiserflächen-Netz Obwalden

Weiserfläche: Schildribi Rutsch

Protokoll Zwischenbegehung 05.08.2024

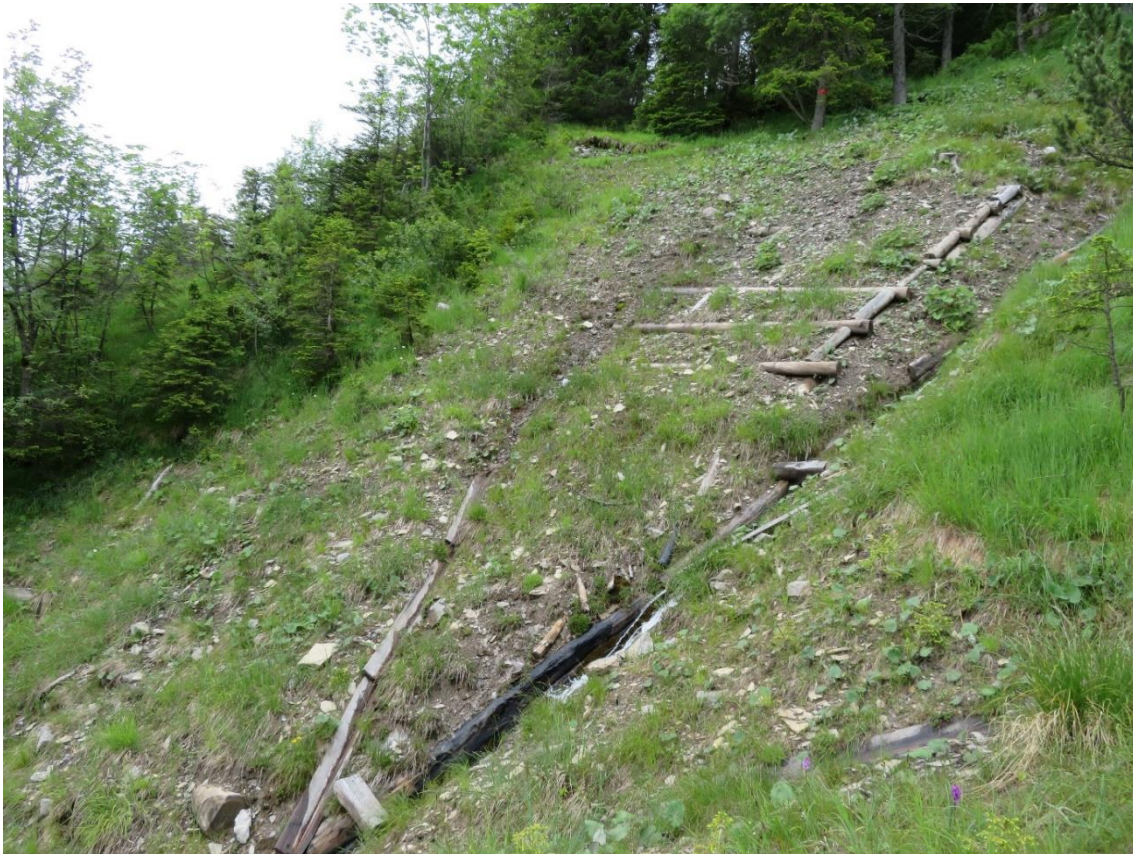
Fotostandort 11 = Teilfläche 1 (TF1) auf Unterhaltsweg vor den beiden Brücken bei Holzpfahl. Blick auf TF1 und TF2, 02.07.2020.

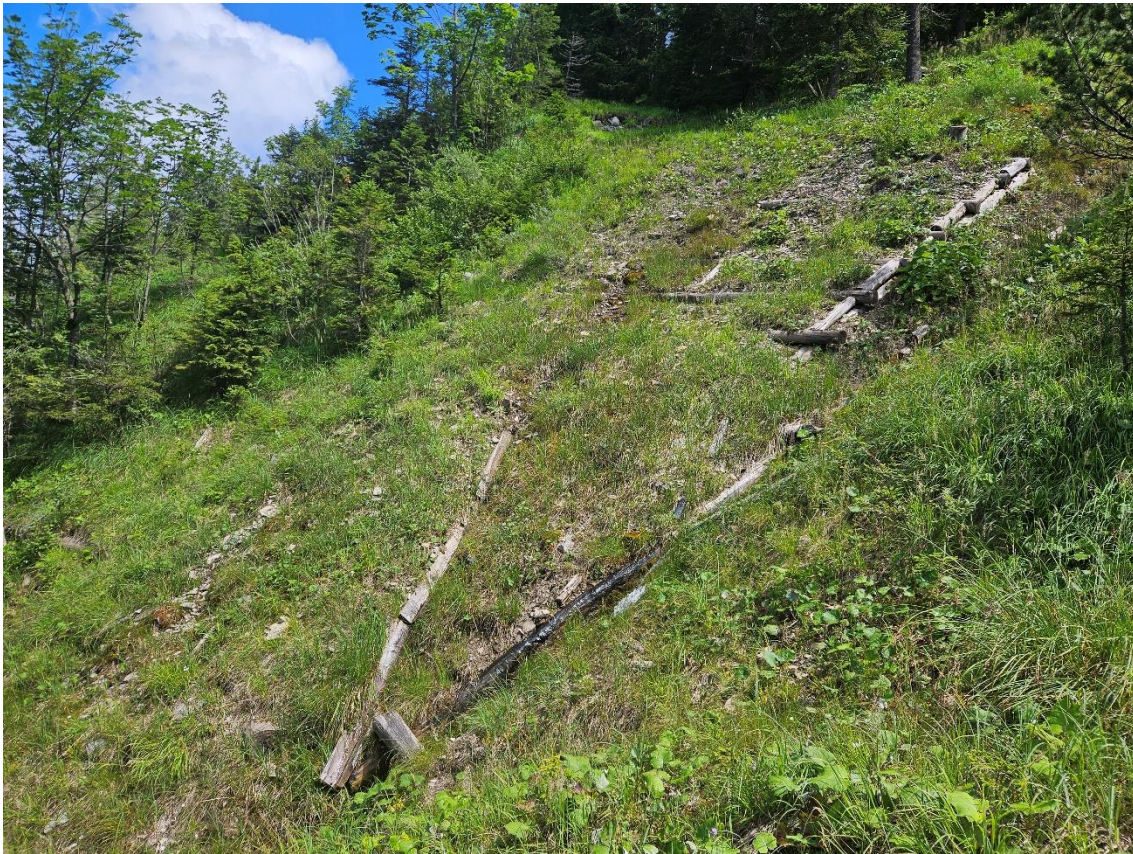
Fotostandort 11, 05.08.2024

2024: TF 1 und TF3; Dito 2022, weiterhin Ansamung von BAh vorhanden, jedoch kein Anwuchs ersichtlich. Dem Anschein nach fallen die Keimlinge fortlaufend aus.

- Pflanzungen von je 50 bewurzelten, standortgerechten Weiden, Grünerlen und Bergföhren, kleingruppenweise gemischt. Bei 2/3 der Gruppen das Standard-Mykorrhiza-Präparat Inoq-Forst begeben. Ausführung Frühling 2025 durch Forst Lungern, inkl. Doku. welche Gruppen mit Mykorrhiza-Präparat behandelt wurden und welche nicht.
- Mischungsregulierung Vorbau GEr und Fi. Fi mit Handsäge leicht freistellen.

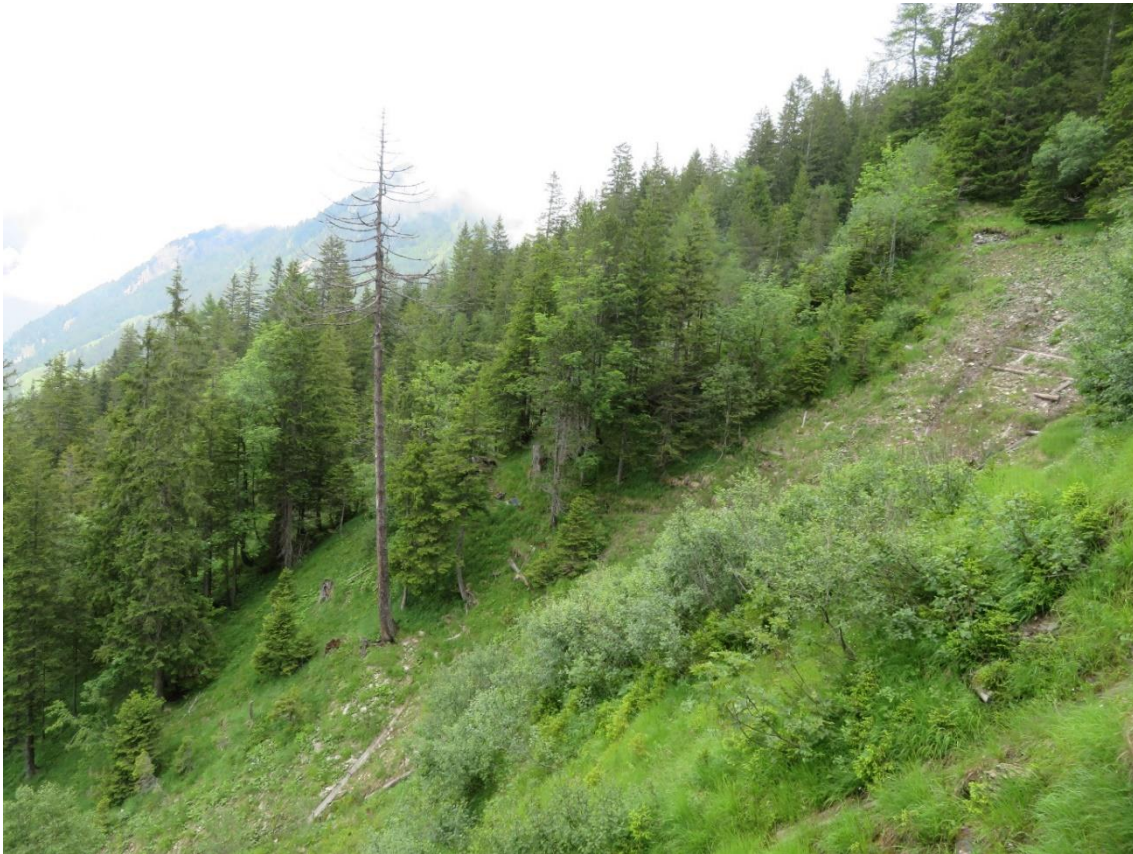
Fotostandort 21 = Vor TF1 bei Stein talseitig Unterhaltsweg, Blick in Richtung TF1 und TF2, Grenze Foto westlich VoBe unterhalb Fi, östlich Eckpunkt NO TF1, 02.07.2020.

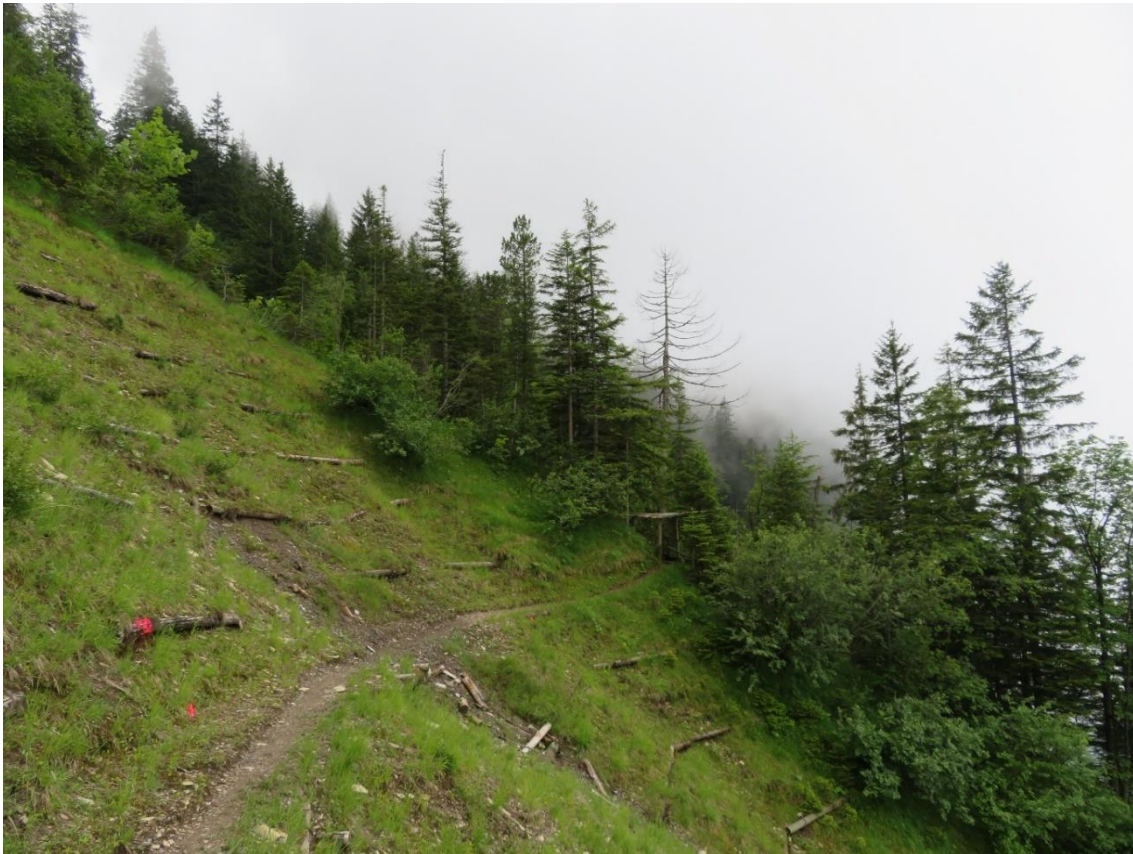
Fotostandort 22 = Blick in Richtung Süden, Fokus Rippe mit Bestand TF2, Grenze Foto südwestlich BAh, südlich Eckpunkt Südost TF3, Blick auf TF2 und TF3, 02.07.2020.

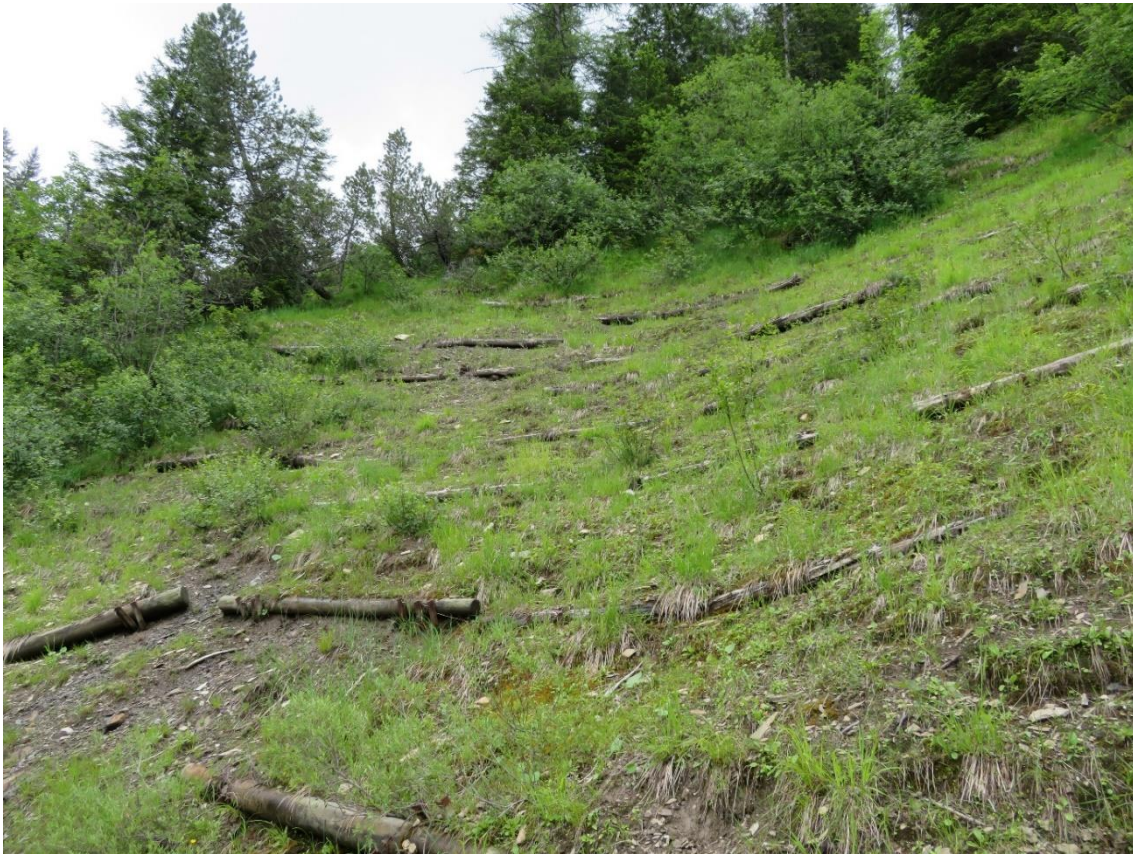
Fotostandort 31 = Kurz nach Nordostgrenze TF3 auf Unterhaltsweg, Blick in Richtung Ost-Nordost auf TF3, 02.07.2020.

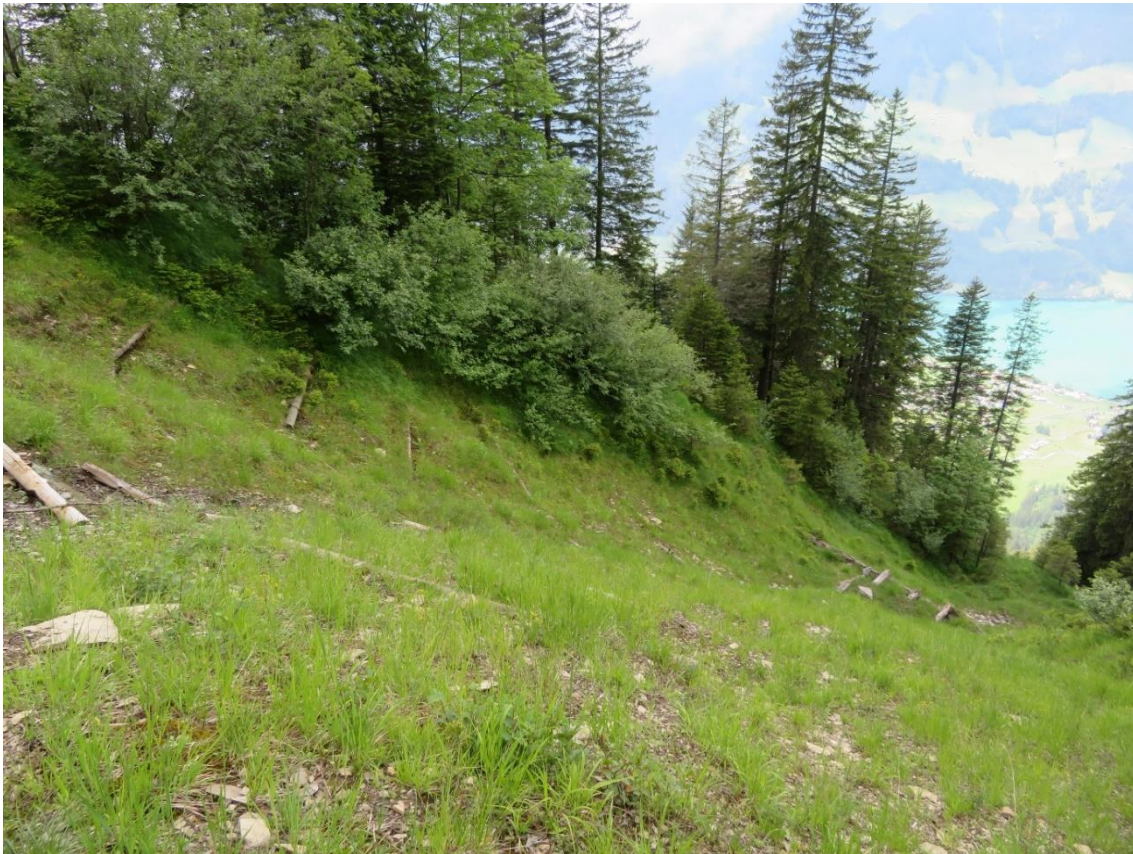
Fotostandort 32 = Blick in Richtung West-Südwest von Unterhaltweg auf TF2 und TF3, Fokus Verjüngungsansätze Grenzbereich TF2 – TF3, 02.07.2020.

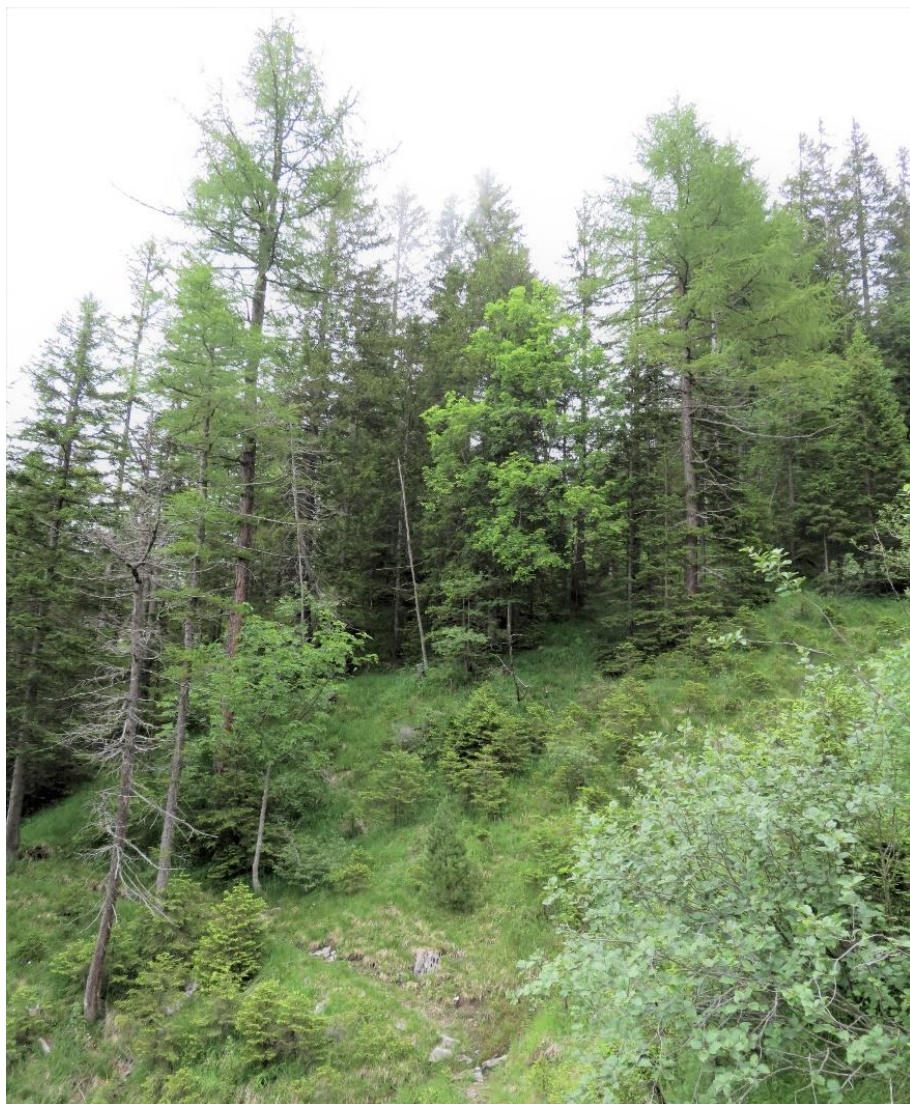
Fotostandort 41 = Blick in Richtung Nord-Nordost in TF4 von Unterhaltsweg, 02.07.2020.

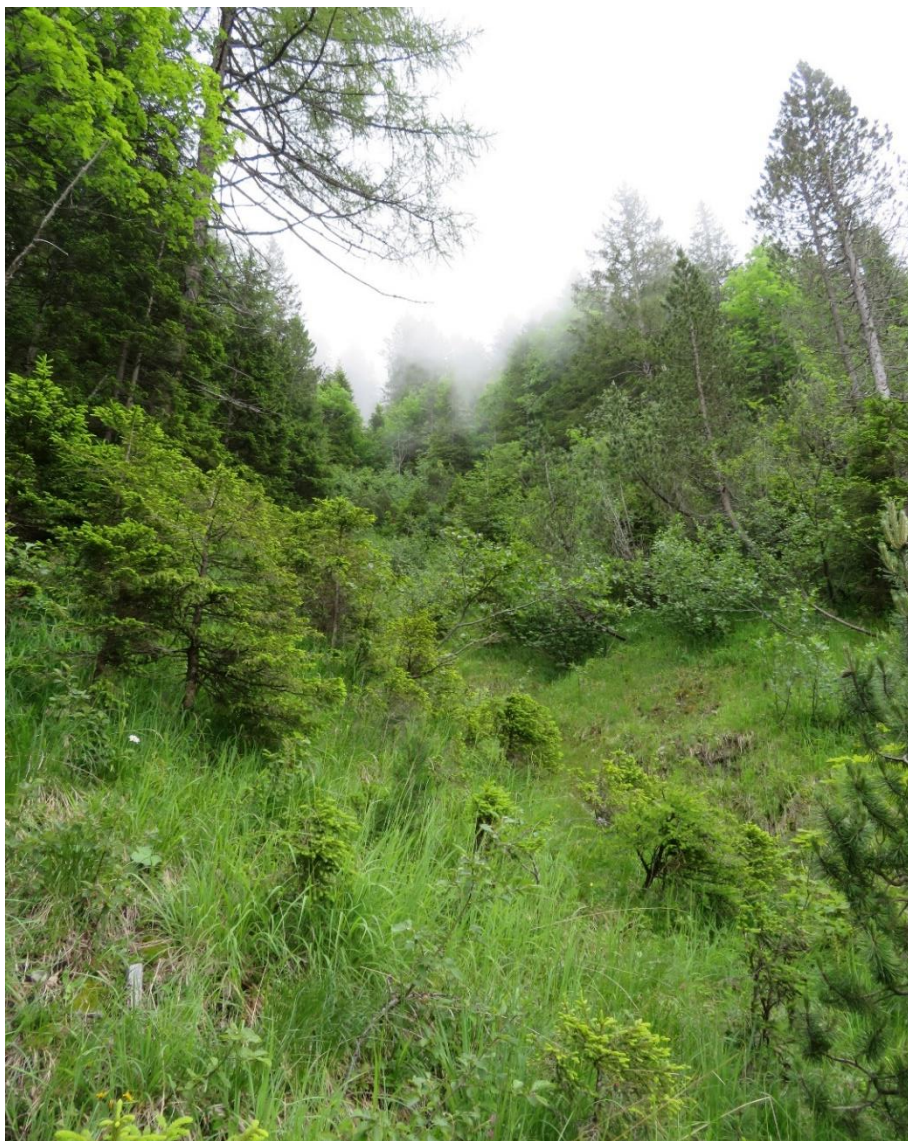
Fotostandort 42 = Blick in Richtung Ost in TF4 von Unterhaltsweg,
02.07.2020

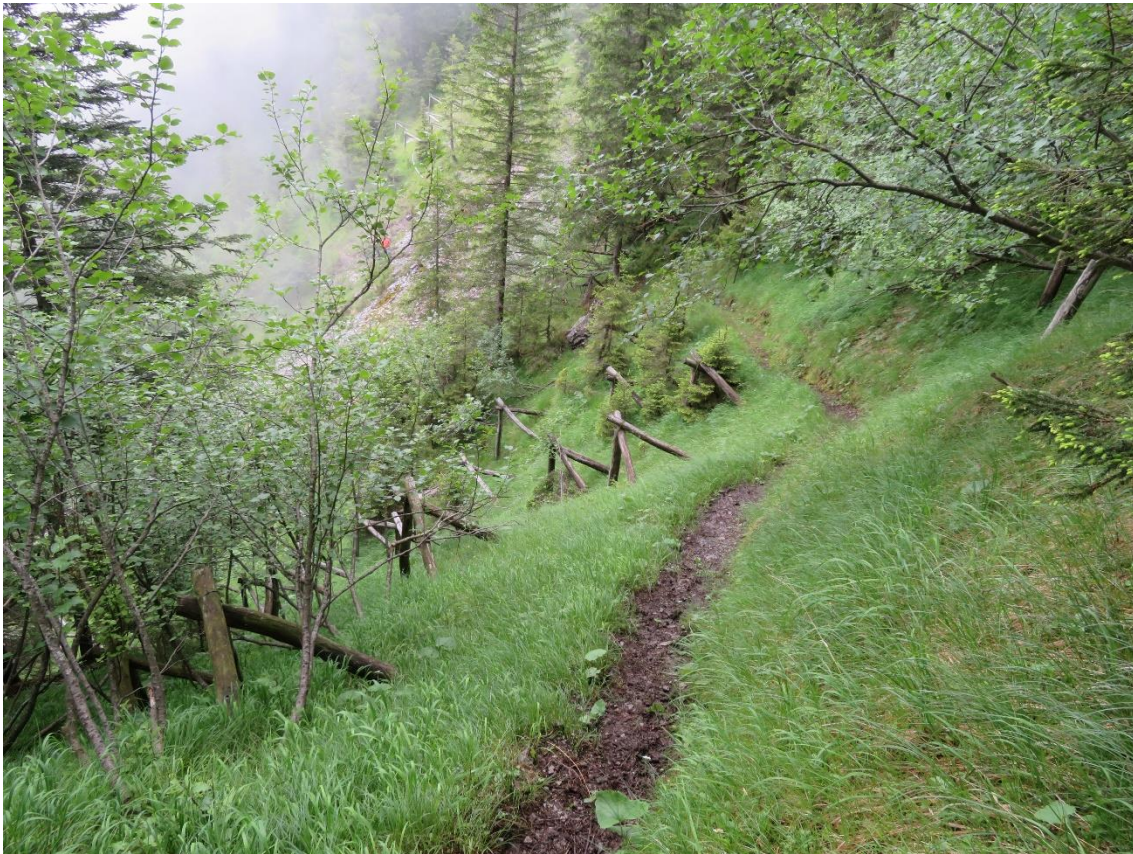
Fotostandort 51 = Unterhalb Grenze West WF Schildribi Wald auf Unterhaltsweg, Aufnahme in Richtung Nord mit Blick in TF5, 02.07.2020.

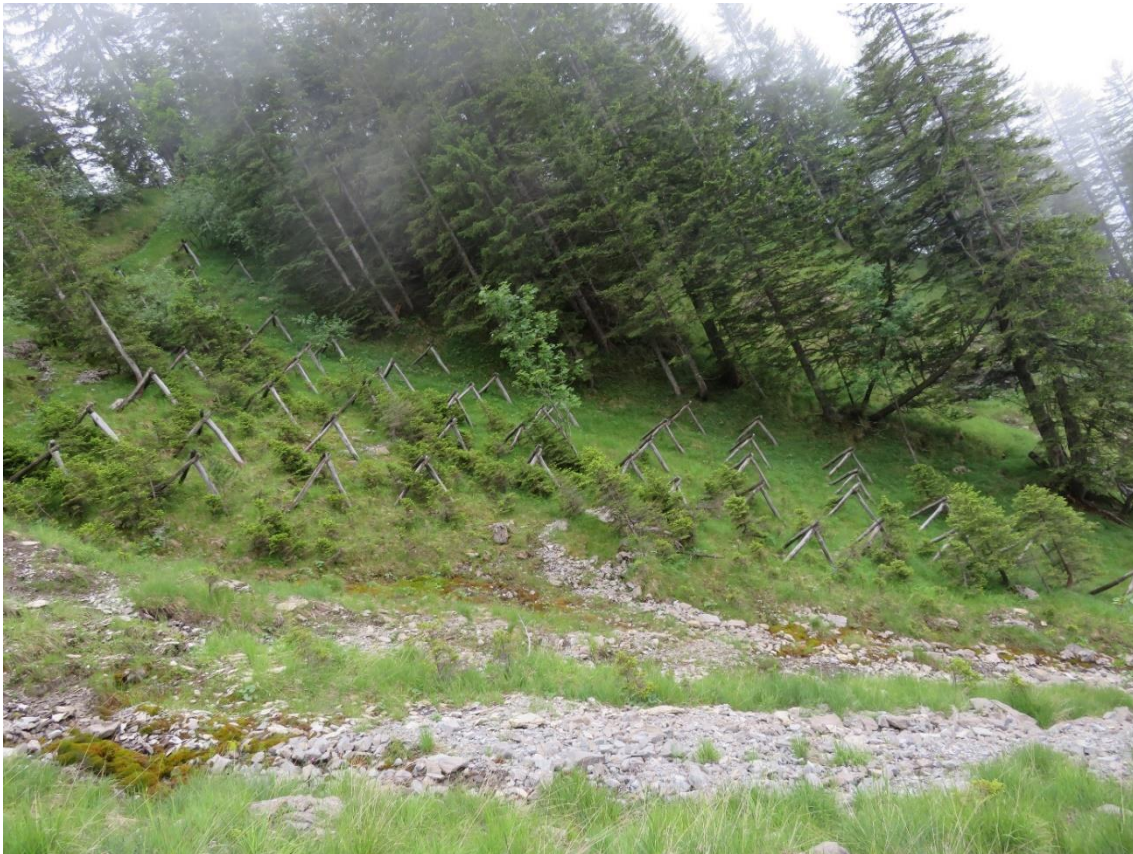
Fotostandort 52 = Grenze TF6 Nord auf Unterhaltsweg, Aufnahme in Richtung Südwest, Foto schräg ausgerichtet, Blick auf TF6 und TF5 Fokus Fläche Dreibeinböcke, 02.07.2020.

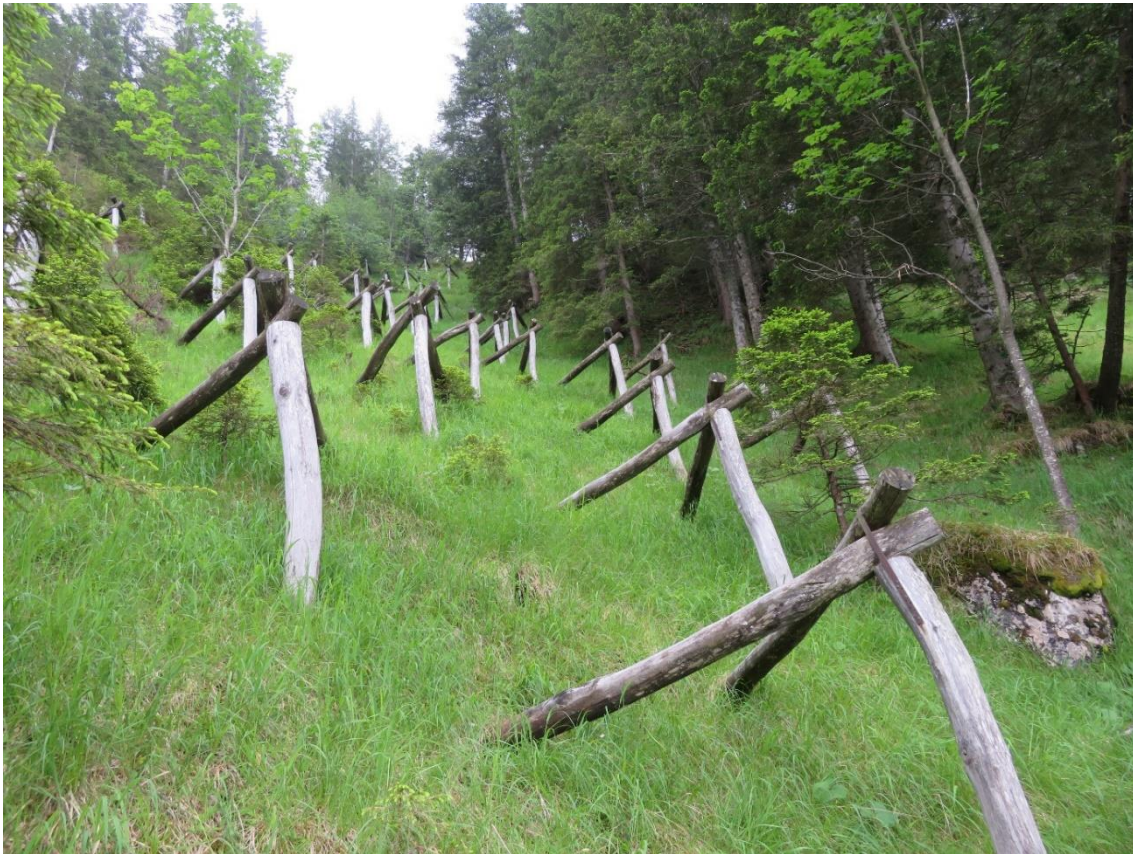
Fotostandort 53 = Beim untersten Dreibeinbock TF5, Aufnahme nach Südost, Blick in TF5, 02.07.2020.

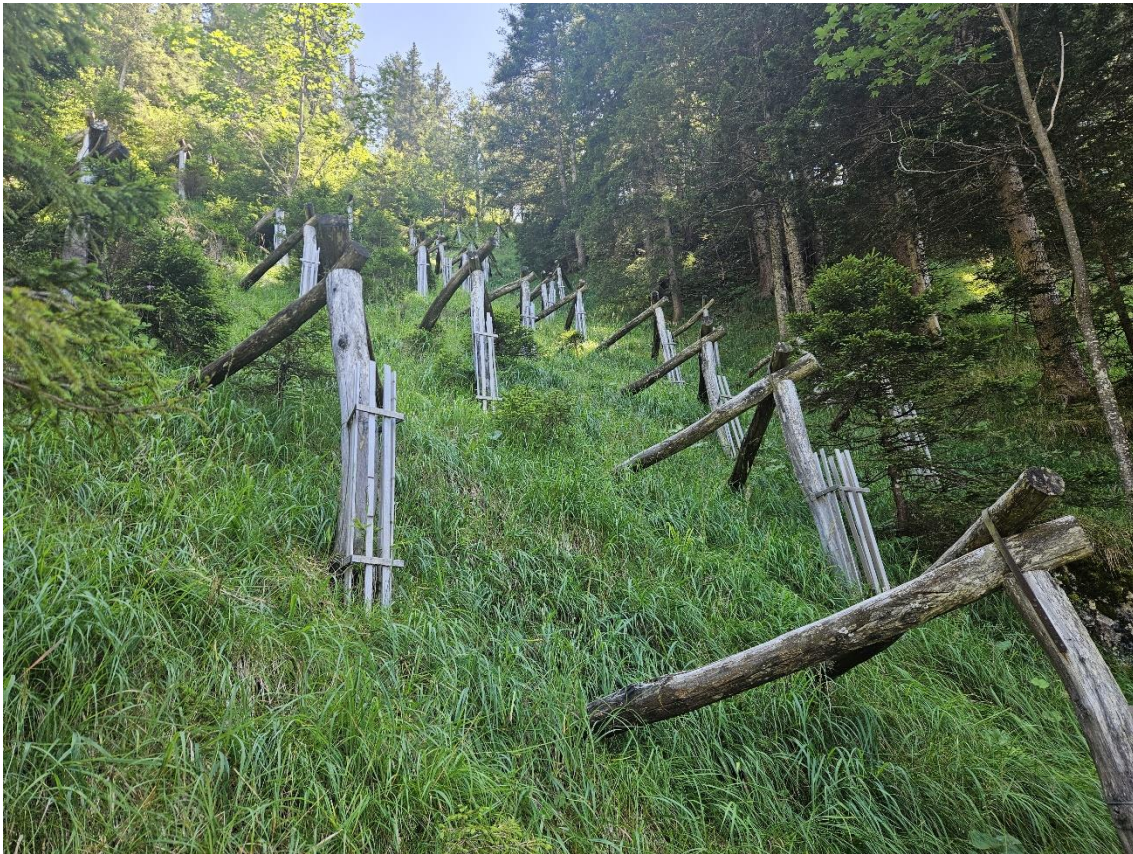
Fotostandort 53, 05.08.2024

TF 5: Dito 2022. 100% Anwuchserfolg bei gepflanzten WTa. Teilw. wurde Gipfeltrieb aus Einzelschutz gedrückt/gezogen (durch Wild?), ca. 1/3 verbissen.

Gamswild vorhanden. Verbissdruck gegenüber der Begehung 2022 rückläufig und gegenwärtig tragbar. Bei TF5 gepflanzte Ta (50 Stk.) in kleinen "Gatter-Einzelschützen" ca. 1/3 verbissen.

- Kontrollgang 2025 bei den gepflanzten WTa, Einzelschützen und Dreibeinböcken.

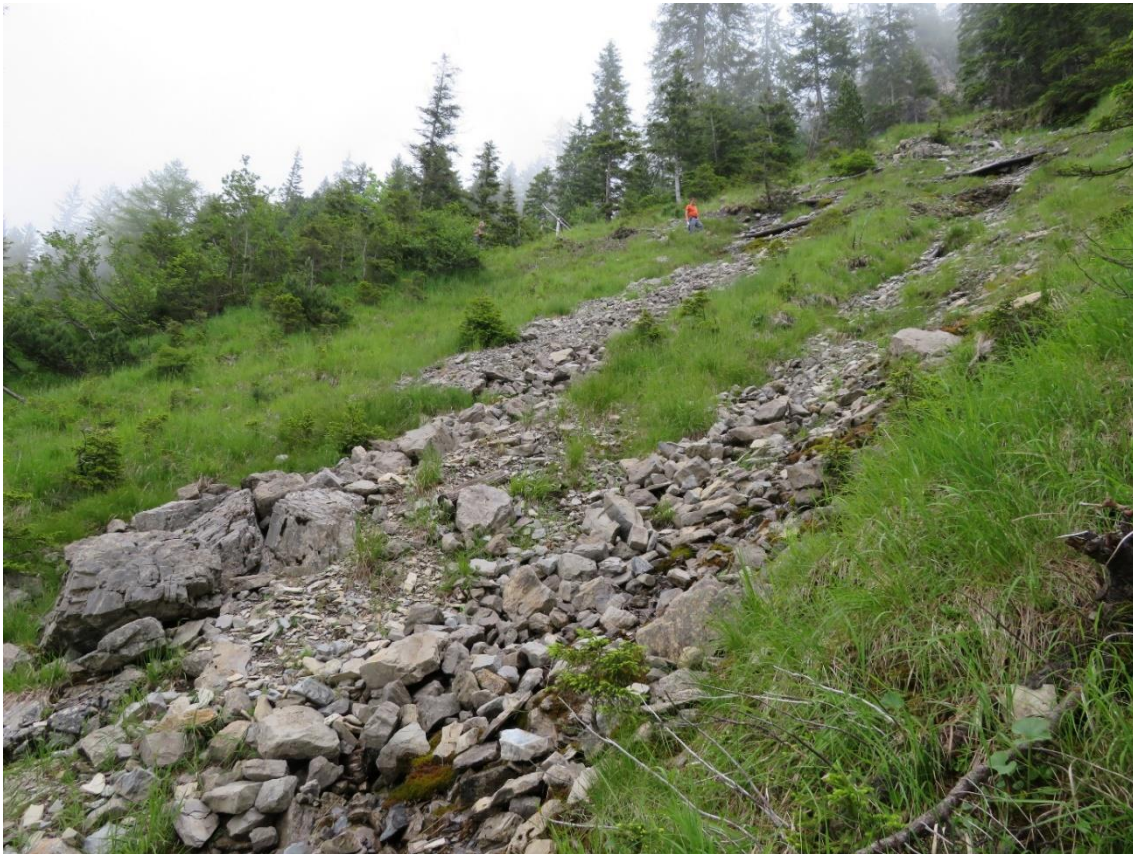
Fotostandort 61 = Beim untersten Dreibeinbock TF5, Aufnahme nach Ost-Nordost, Blick in TF6, 02.07.2020.

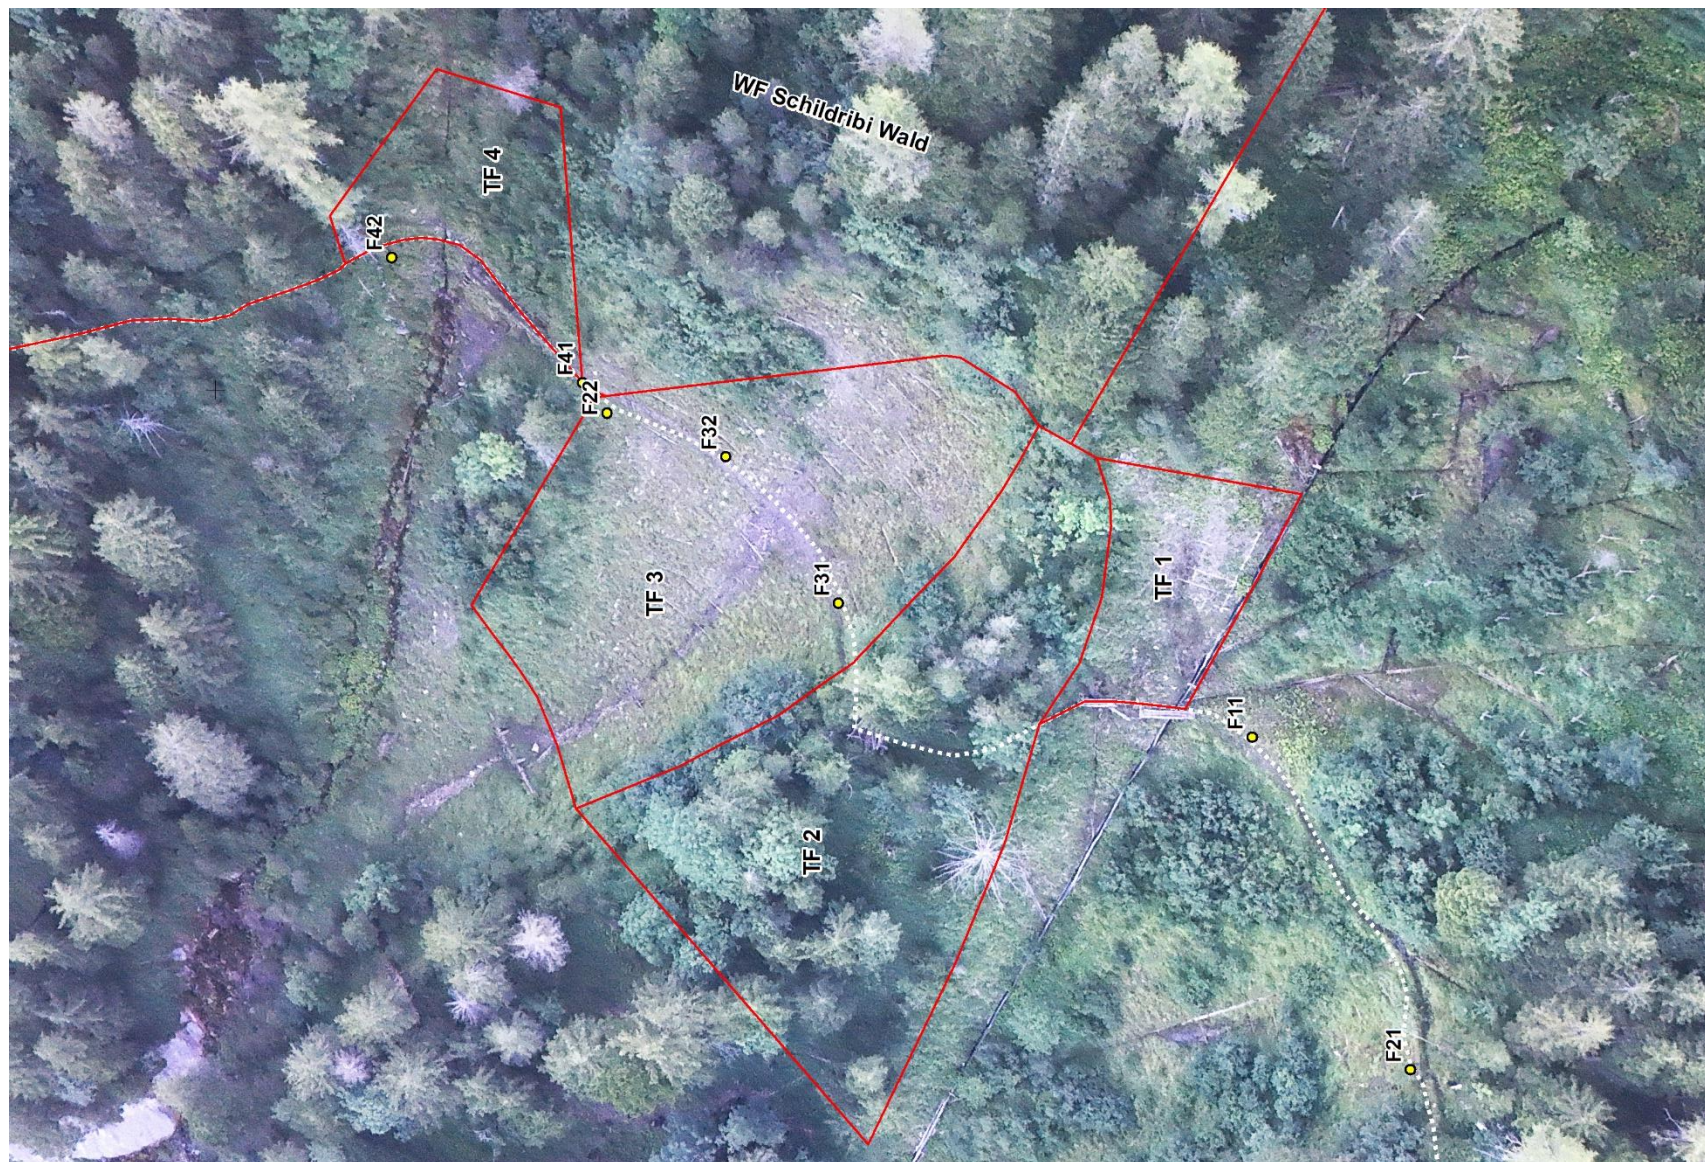
Drohnenaufnahme Teilflächen 1 bis 4, Flugdatum: 23.08.2024.

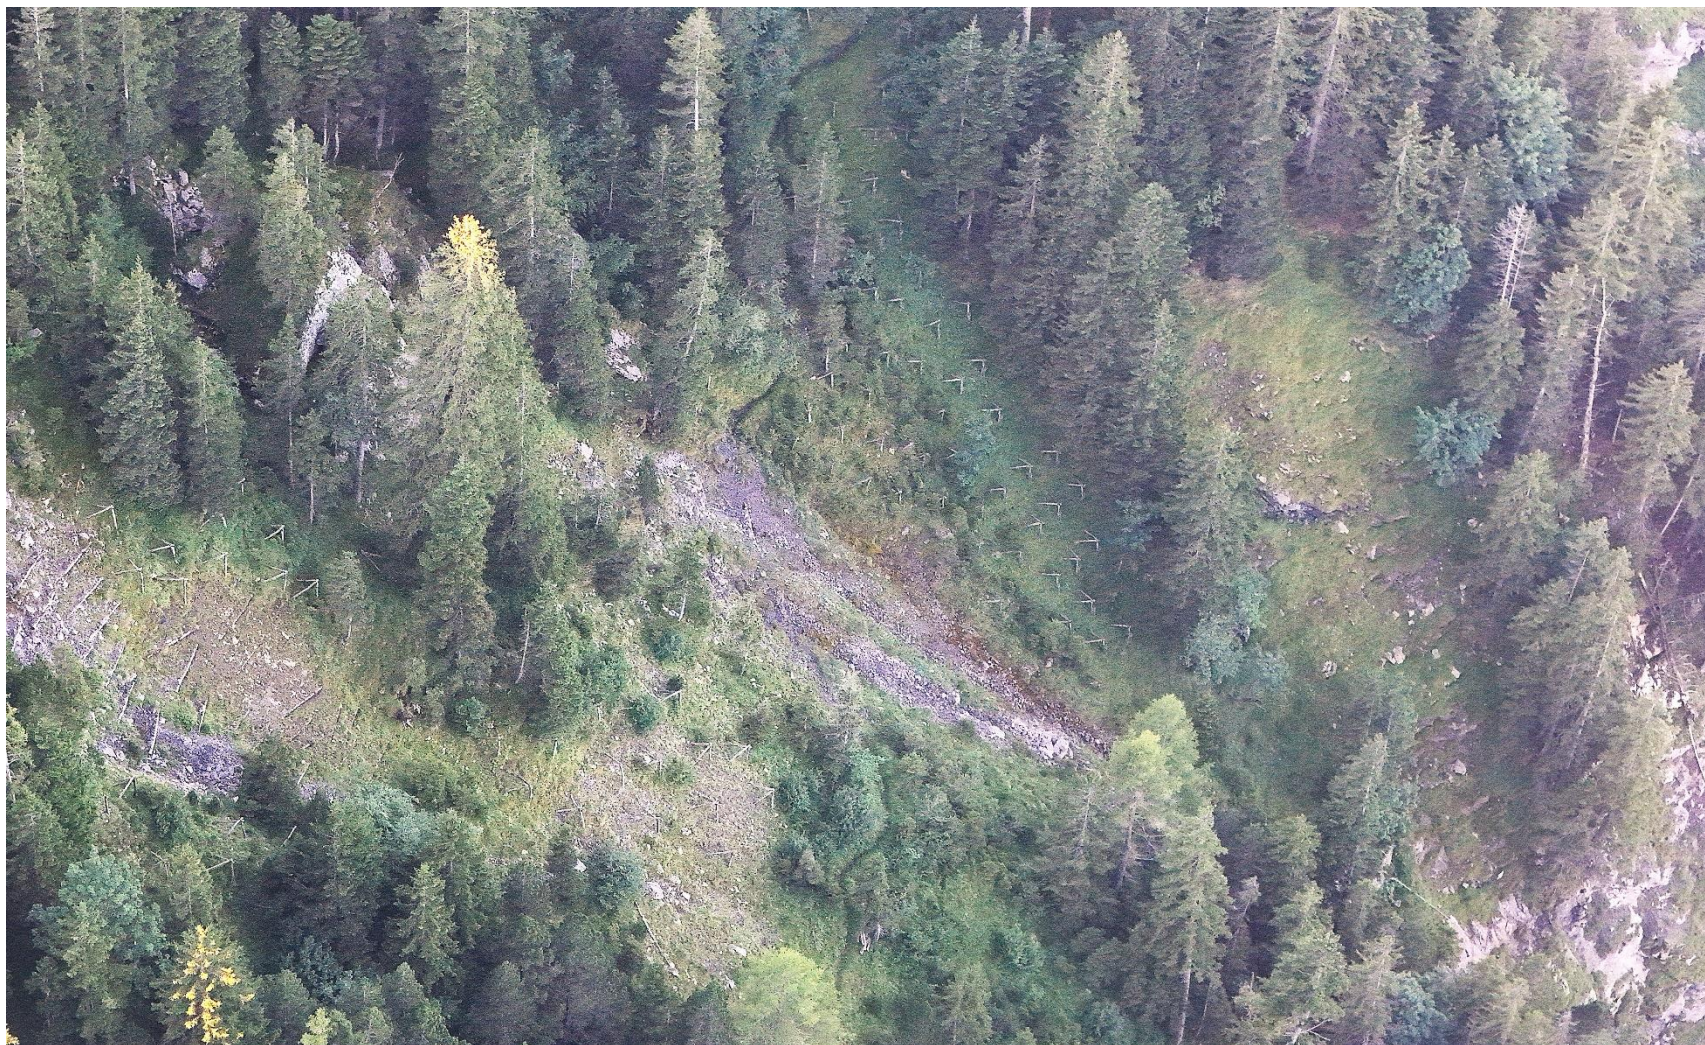
Drohnenaufnahme Teilflächen 5 und 6, Flugdatum: 23.08.2024.
