Nachhaltigkeit und Erfolgskontrolle im Schutzwald (NaiS)

Weiserflächen-Netz Nidwalden

Weiserfläche: Kohltal, Emmetten

Einrichtung 20. April 2021

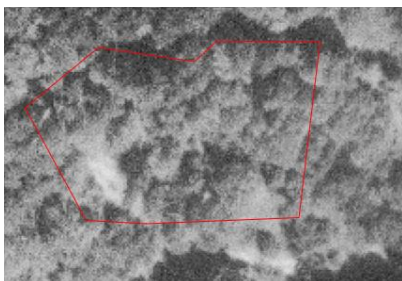
Luftbild 1981, swisstopo

Der letzte Eingriff in der Fläche fand vor über 30 Jahren statt. Die Rutschung im westlichen Teil kann auf ein Ereignis vor 1981 datiert werden. Diese Datierung basiert auf den Orthofotos. Der genaue Zeitpunkt kann jedoch nicht genau bestimmt werden. Die Weiserfläche liegt im Einzugsgebiet des Choltalbaches.
