Nachhaltigkeit und Erfolgskontrolle im Schutzwald (NaiS)

Weiserflächen-Netz Obwalden

Weiserfläche: Haselwald

Protokoll Zwischenbegehung 08.10.2020

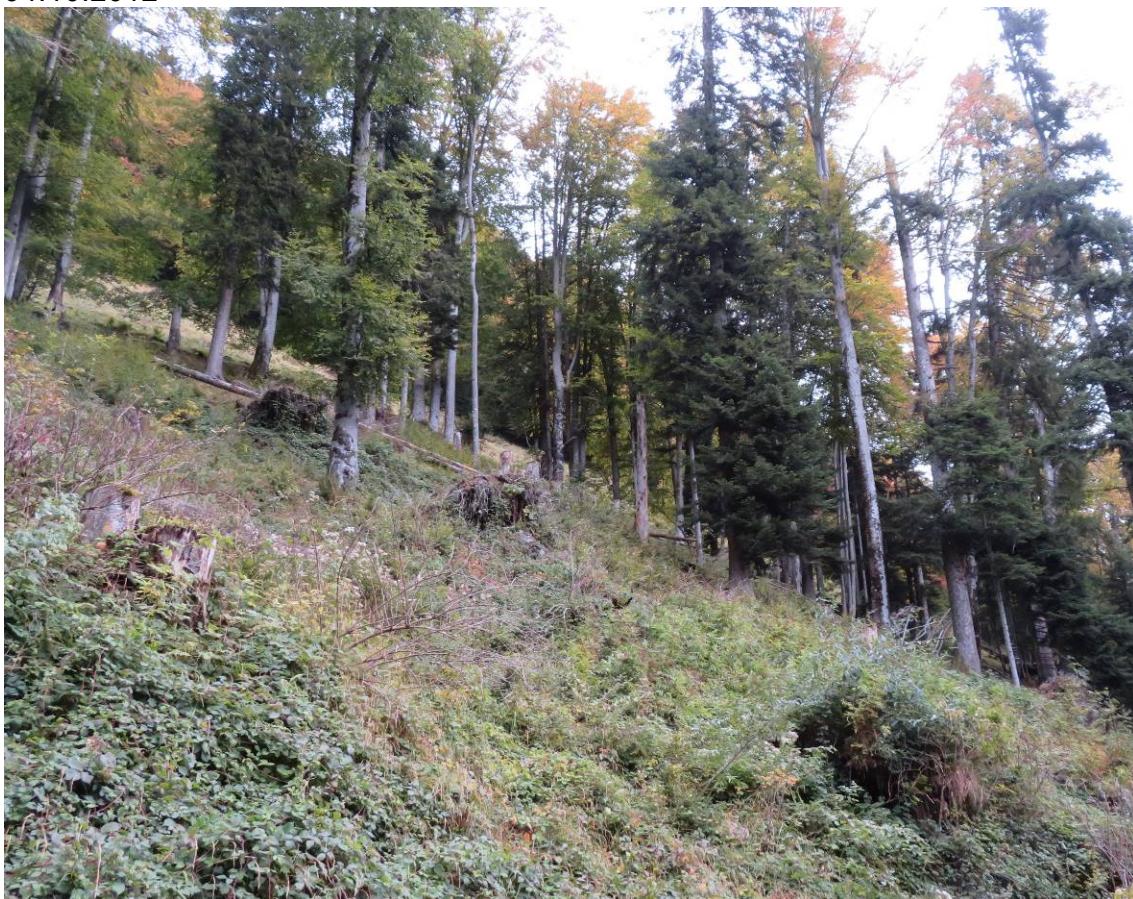
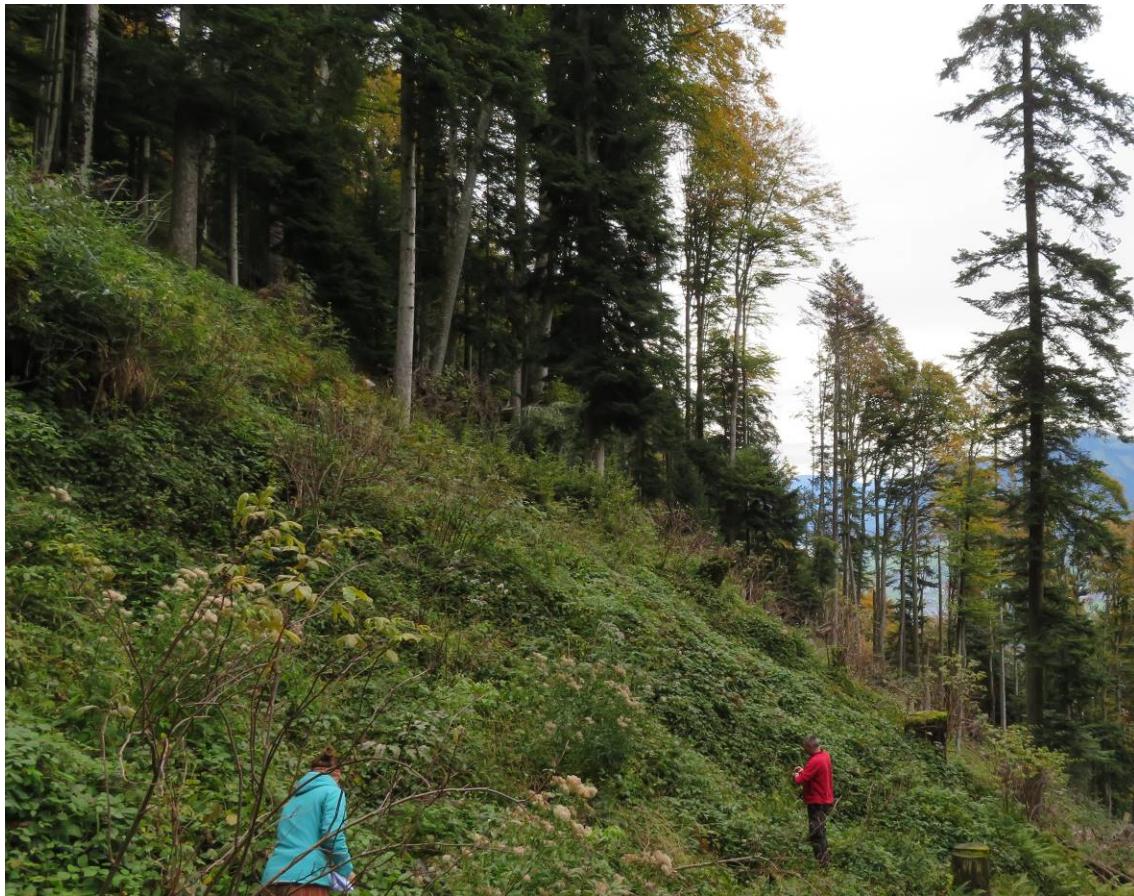
- Oktober 2007: 3 geworfene Buchen
- Winter 2009: Schneebruch von zwei Weisstannen
- 2011/2012: Eine umgefallene Buche, Ursache nicht bekannt
- 2016: Eine gebrochene Buche (BHD ca. 30cm → siehe Fotostandort 13) Vermutung Nassschnee Frühling 1 Sommerflieder auf Fläche bei Fotostandort 7/8 entdeckt
- 2018: Windwurf durch Wintersturm Burglinde in 3 Bereichen der Weiserfläche mehrere Bäume geworfen

- Konkurrenzvegetation ist vorhanden, aber sie hemmt die Verjüngung im grössten Bereich der Weiserfläche unwe sentlich. Bei Fotostandort 7/8 Brombeerteppich ca. 4a mit hemmender Wirkung, jedoch langfristig durch fortschreitende Sukzession kaum problematisch (heranwachsender Holunder und Bu-Verjüngung oberhalb).
- 1 Sommerflieder oberhalb F 7/8 gesichtet, wurde ausgerissen, gegenwärtig nicht problematisch.

- Holzschlag Oktober 2008, 3 Verjüngungsöffnungen
- 2016: Sommerflieder manuell bekämpft
- 2020: Sommerflieder manuell bekämpft

- September/Oktober 2024, allenfalls Gertel für Sommerflieder-Bekämpfung mitnehmen.
