Fotos vom 06. Juli 2000

Fotos vom 03.11.2013

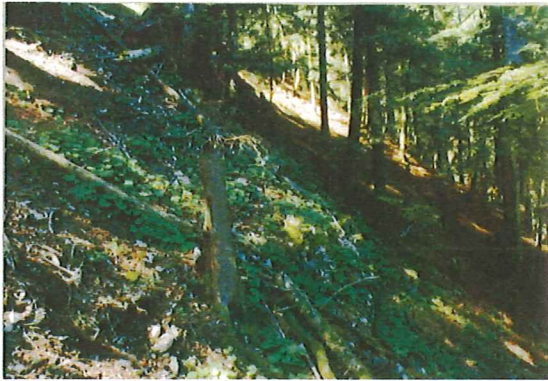
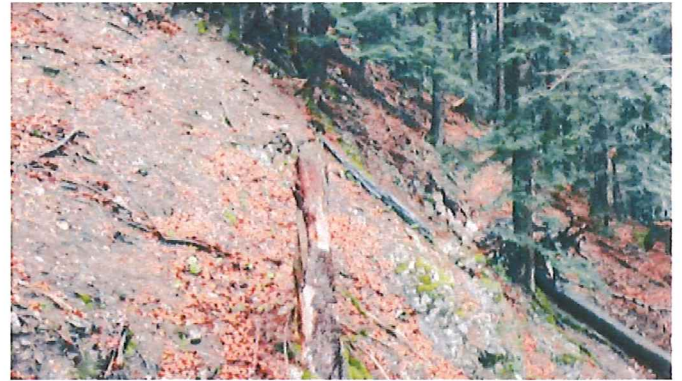
Foto 1a

Beschrieb: Kaum Veränderungen feststellbar ; weder in Verjüngung, noch im Bestand ; ausser geworfener Baum (siehe Foto 1c) und liegendes Totholz (siehe Foto 1b)

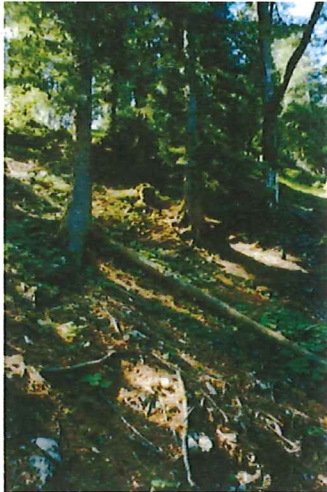
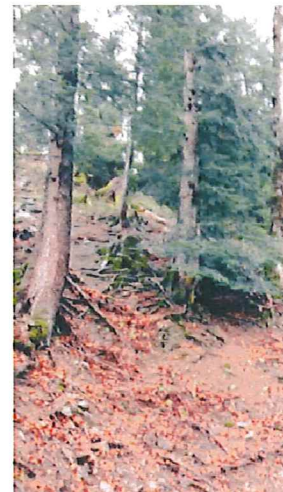
Foto 1b

Beschrieb: Kaum Veränderungen im Bestand feststellbar. Liegender Stamm in Falllinie ist hangabwärts gerutscht (Distanz: > 50 m'?)

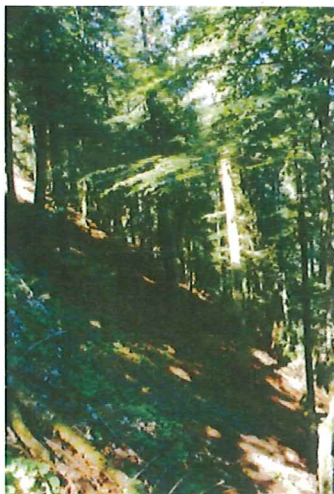
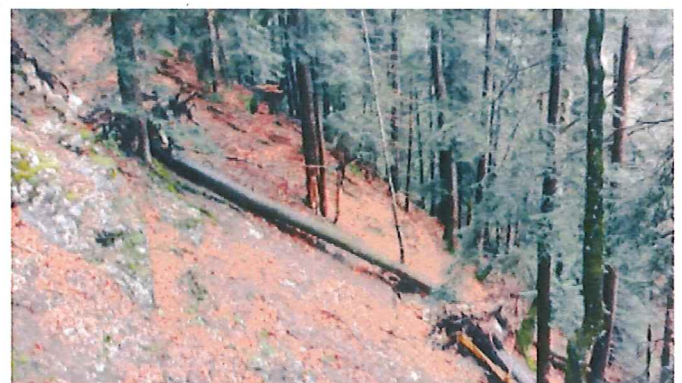
Foto 1c

Beschrieb: 2 Bäume wurden mit samt Wurzelsteller geworfen. Dadurch wurden Steine mobilisiert.

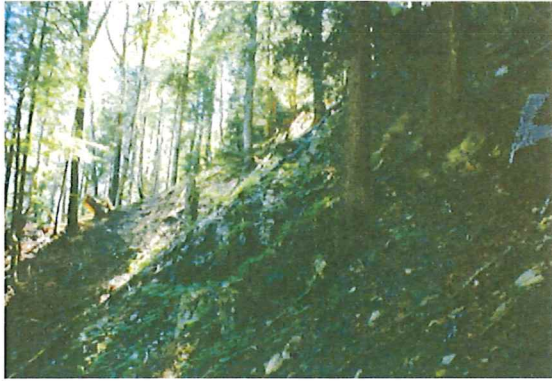
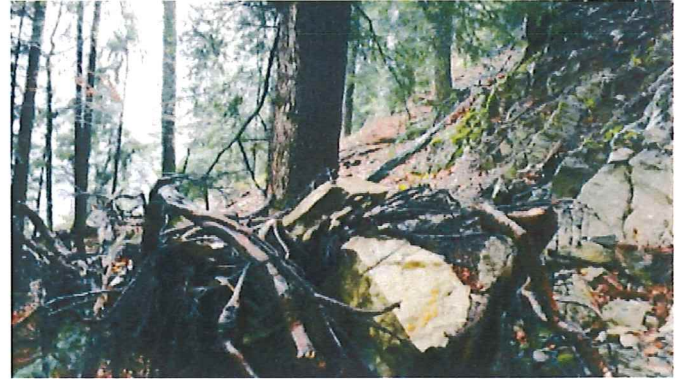
Foto 2a

Beschrieb: Baum wurde mit samt Wurzelteller geworfen. (Gleicher Baum, wie Foto 1c – oben im Bild). Steine und Blöcke wurden dadurch mobilisiert.

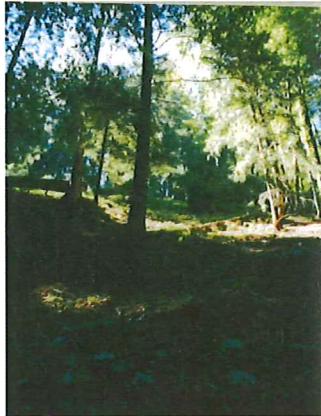
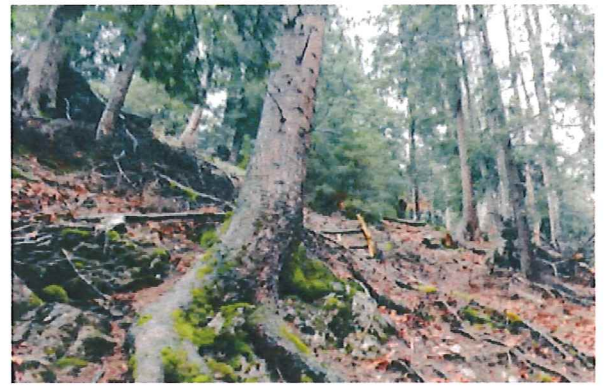
Foto 2b

Beschrieb: Kaum Veränderungen feststellbar ; weder in Verjüngung oder Dichtung, noch im Bestand

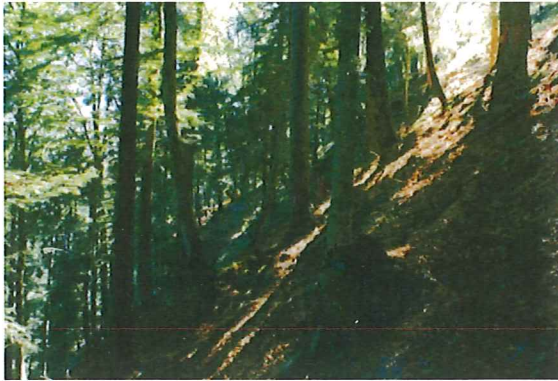
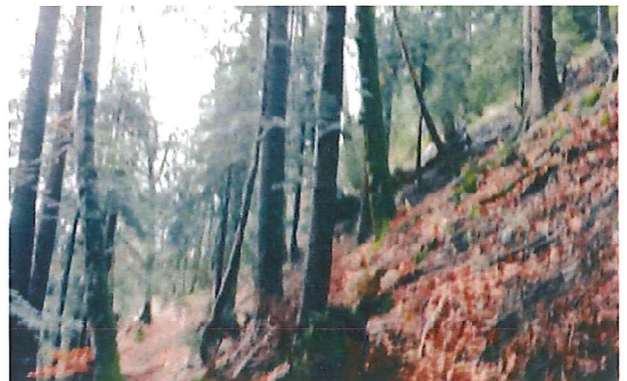
Foto 3a

Beschrieb: Kaum Veränderungen feststellbar

(Foto verwackelt wegen schlechter Lichtverhältnissen)

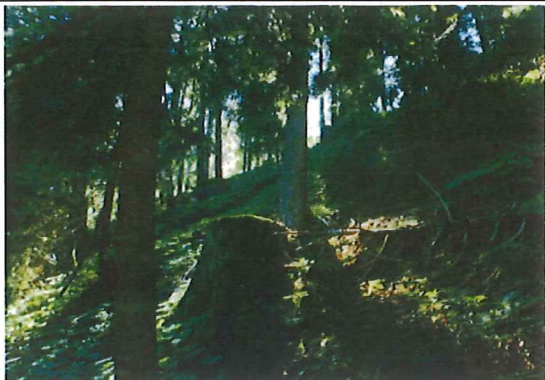
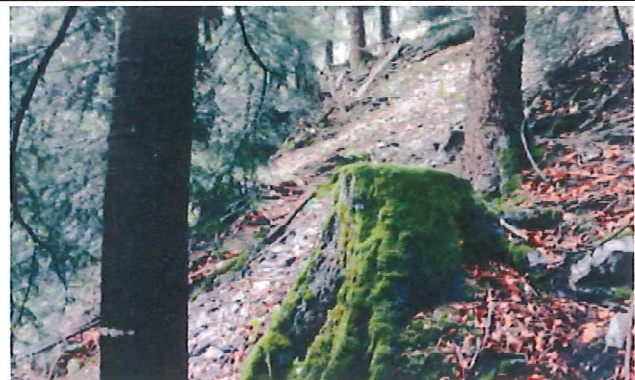
Foto 4a

Beschrieb: Kaum Veränderungen im Bestand feststellbar.; ausser Baumdurchmesser.

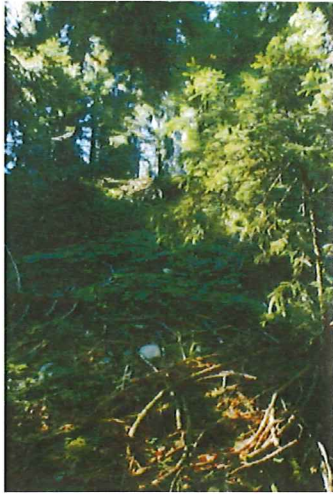
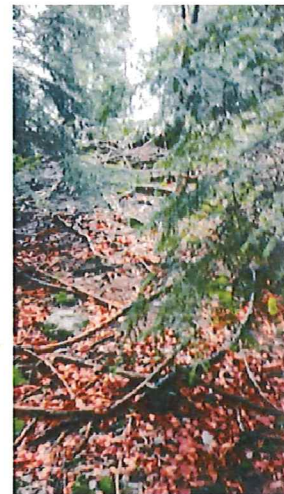
Foto 4b

Beschrieb: Kaum Veränderungen feststellbar. Fichtendickung hat sich kaum entwickelt. Äste am Boden sind noch nicht vermodert. Im Hintergrund (Süden) ist der Bestand – ausserhalb der Weiserfläche – aufgelichtet.

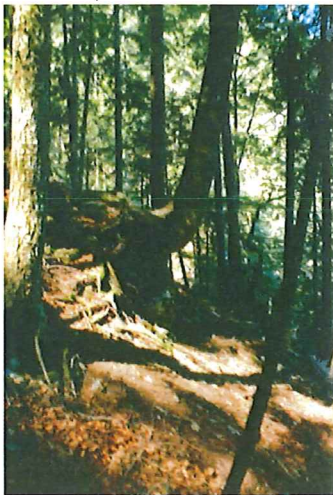
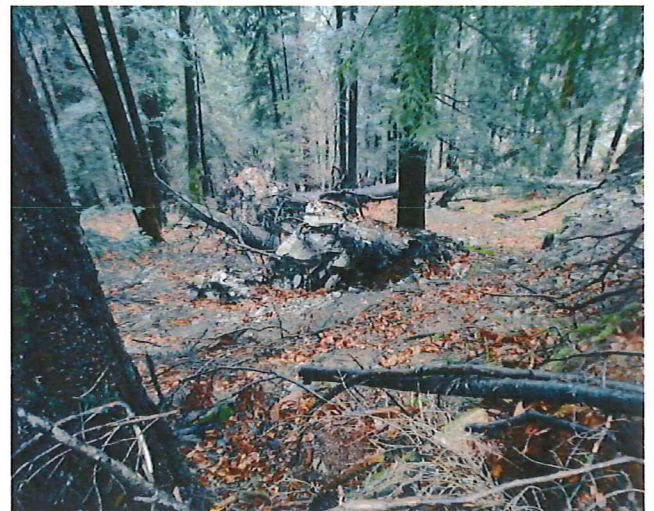
Foto 5

Beschrieb: Schlecht verankerter Baum ist umgefallen und hat Blöcke und Steine mobilisiert (idem Foto 1c)

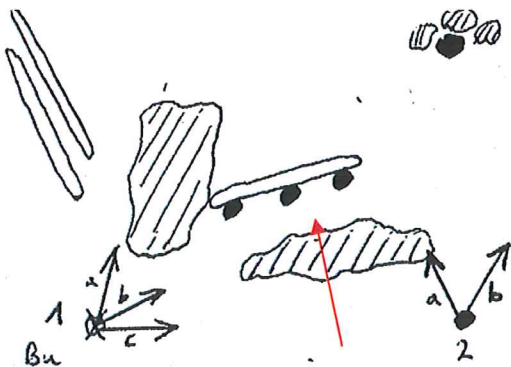
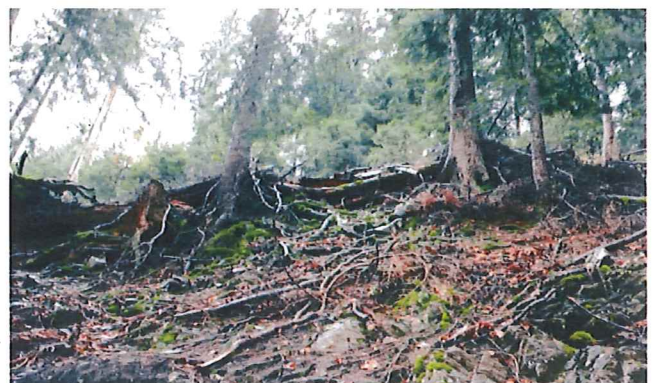
Foto 6

Beschrieb: Querholz aus Skizze von 2000 ist heute extrem verwittert. Zurück gehaltene Steine werden bald mobilisiert werden. Im Hintergrund (Süden und Osten) ist der Bestand heute aufgelichtet.
