Nachhaltigkeit und Erfolgskontrolle im Schutzwald (NaiS)

Weiserflächen-Netz Obwalden

Weiserfläche: Cholhüttliwald

Protokoll Zwischenbegehung 04.07.2019

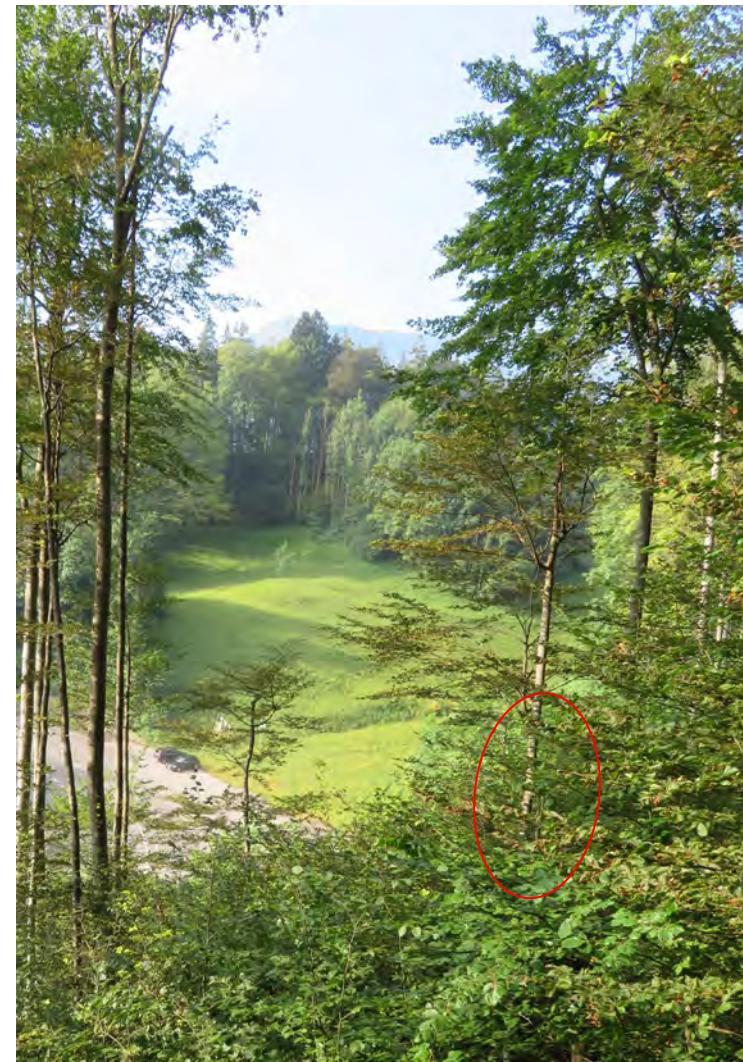
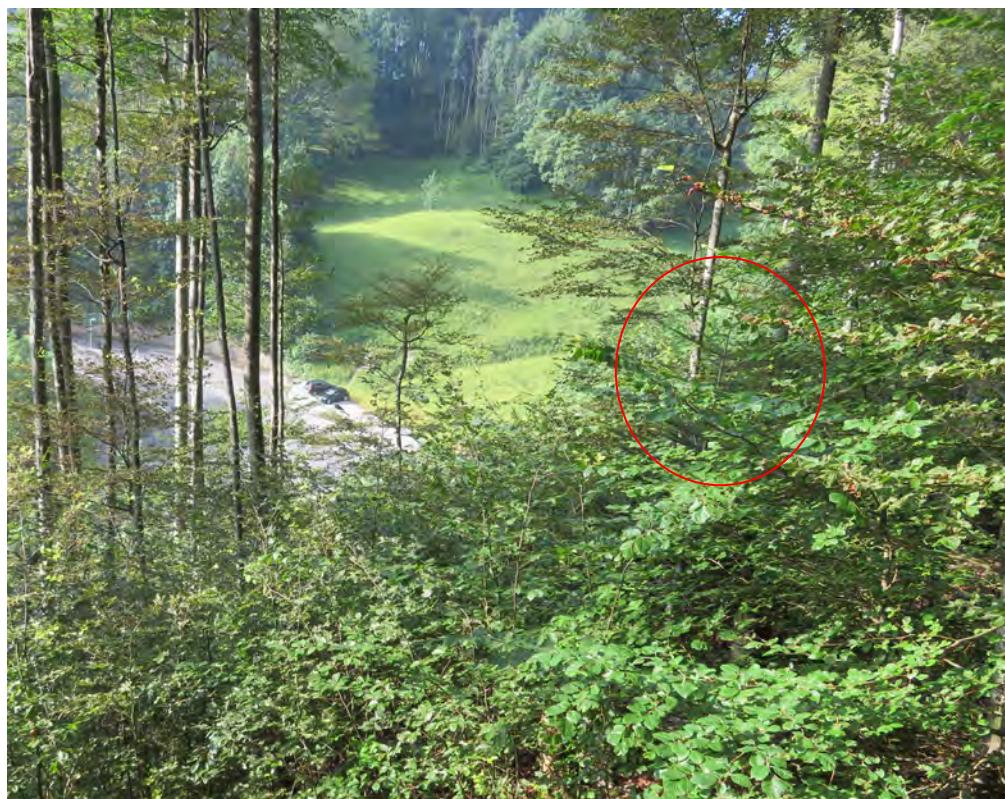
F04 Weisstanne ca. 2.5 hoch und 40cm/a Gipfeltriebwachstum
04.07.2019

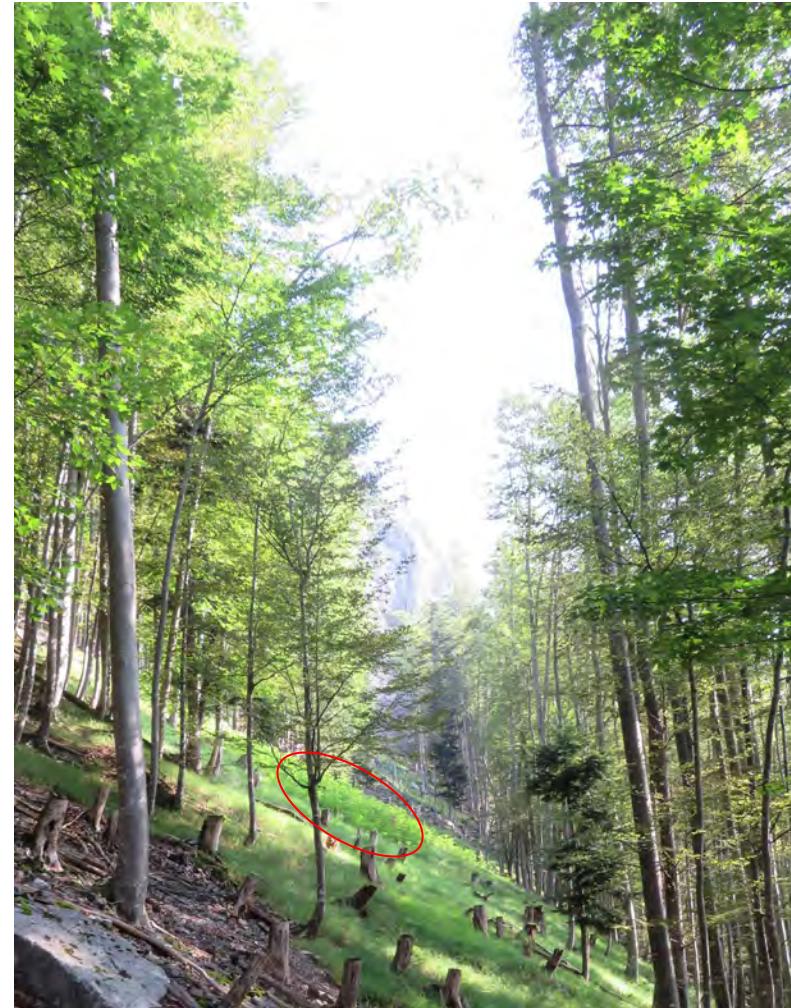
F10 *Sambucus ebulus* in der Öffnung
04.07.2019

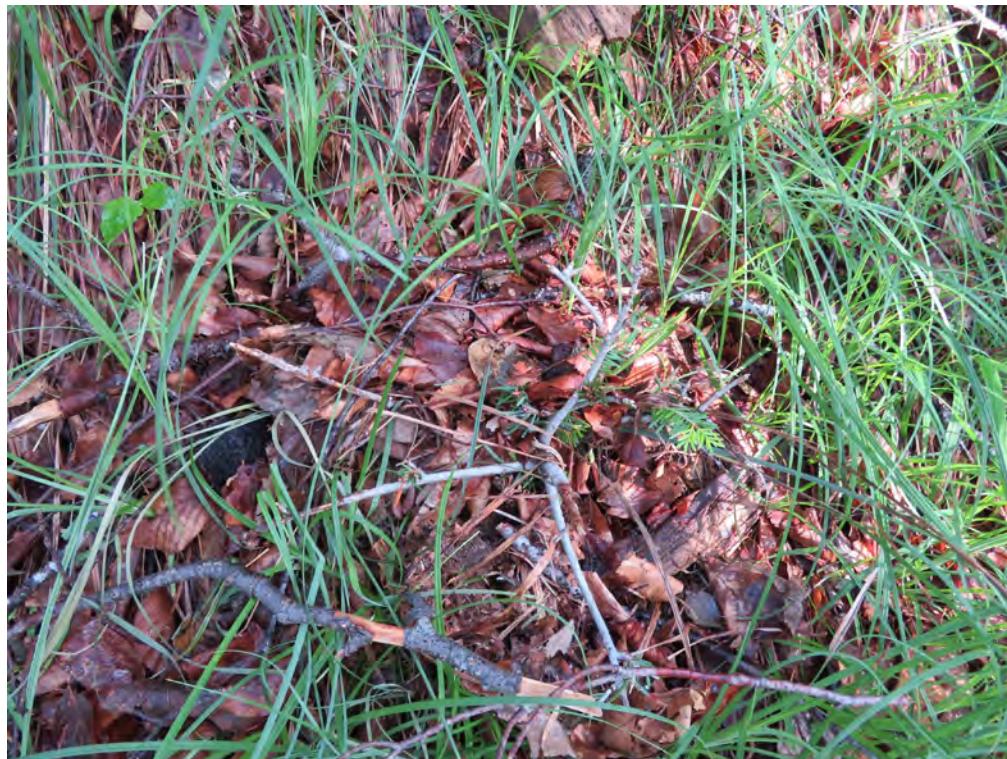
Gepflanzte Tannen	2019. Die gepflanzten Tannen sind inzwischen alle eingegangen (Ursache: Wildverbiss).
Verjüngungshemmender Faktor	2019: Es ist nicht klar, welches die verjüngungshemmenden Faktoren im nördlichen Teil der Weiserfläche sind.
Konkurrenzvegetation:	<p>2017: In den nördlichen Öffnungen der Seillinien bedecken die Schlaffe Segge und das Reitgras den Boden teilweise zu 100%, vor allem in der nördlichen Ecke und ausserhalb der Weiserfläche (nördliche Richtung). Ein Aufkommen der Verjüngung wird dadurch massiv erschwert.</p> <p>2019: Das Reitgras bedeckt den Boden zu ca. 80% in der nördlichen Ecke.</p> <p>2019: Die Tollkirsche ist stark zurückgegangen. Sie wurde nur noch in der oberen Seillinie im nördlichsten Teil gesehen. Neu ist das Aufkommen von Zwerp-Holunder (<i>Sam-bucus ebulus</i>) → siehe Formular 1.</p>
Ulmenwelke / Eschenwelke:	<p>2017: Die Ulmenwelke nimmt weiter seinen Lauf. Es gibt jedoch auch Ulmen in der Verjüngung.</p> <p>Die Eschenwelke. Es sind fast alle Eschen im Aufwuchs und der Dickung befallen. Es wird nicht ausgeschlossen, dass es bei der Esche zu einem Totalausfall kommen könnte.</p> <p>2019: wie 2019</p>

Wild:	<p>2017: Verbiss durch Gamswild, gepflanzte Ta alle stark verbissen, BAh stark verbissen → siehe Formular Gutachterliche Erhebung Wildschäden auf NaiS-Weiserflächen.</p> <p>2019: Verbiss durch Gamswild, gepflanzte Ta alle eingegangen, keine BAh in der Verjüngung mehr vorhanden. siehe Formular Gutachterliche Erhebung Wildschäden auf NaiS-Weiserflächen.</p>

Starker Verbiss an gepflanzter und ungeschützter Weisstanne. Auch diese wird eingehen.
04.07.2019

Wildzaun mit Netzen erstellen (siehe Formular 1)

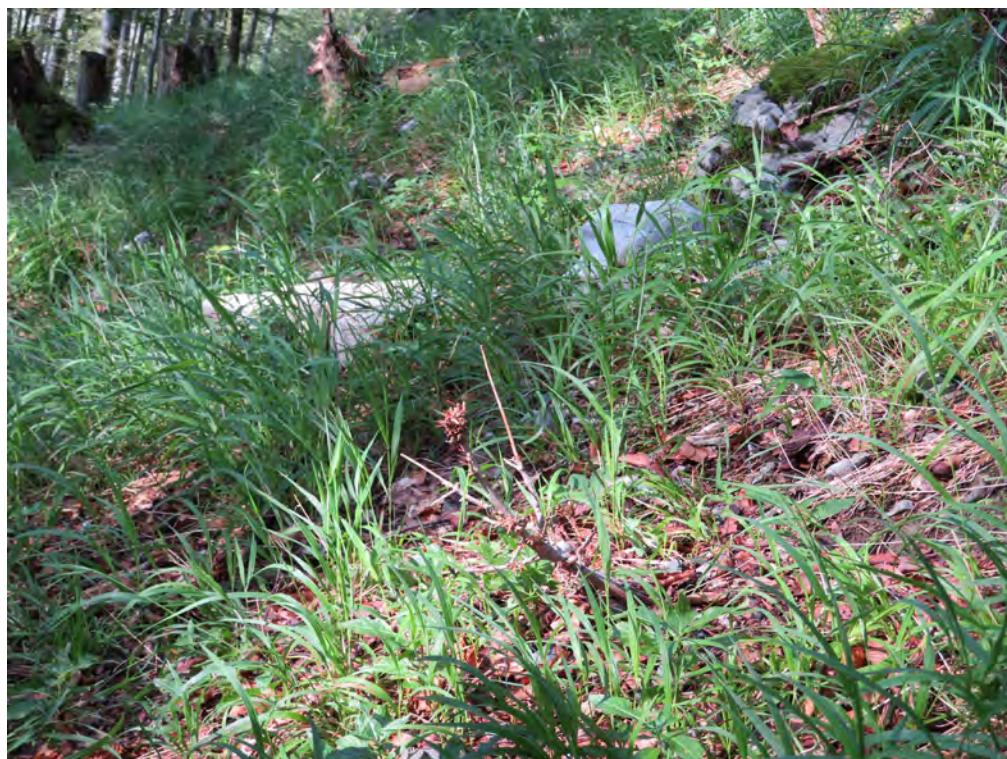
Gepflanzte Weisstanne eingegangen.
04.07.2019
