Nachhaltigkeit und Erfolgskontrolle im Schutzwald (NaiS)

## Weiserflächen-Netz Obwalden

**Weiserfläche: Nübrüechli**

**Protokoll Zwischenbegehung 08. Mai 2015**

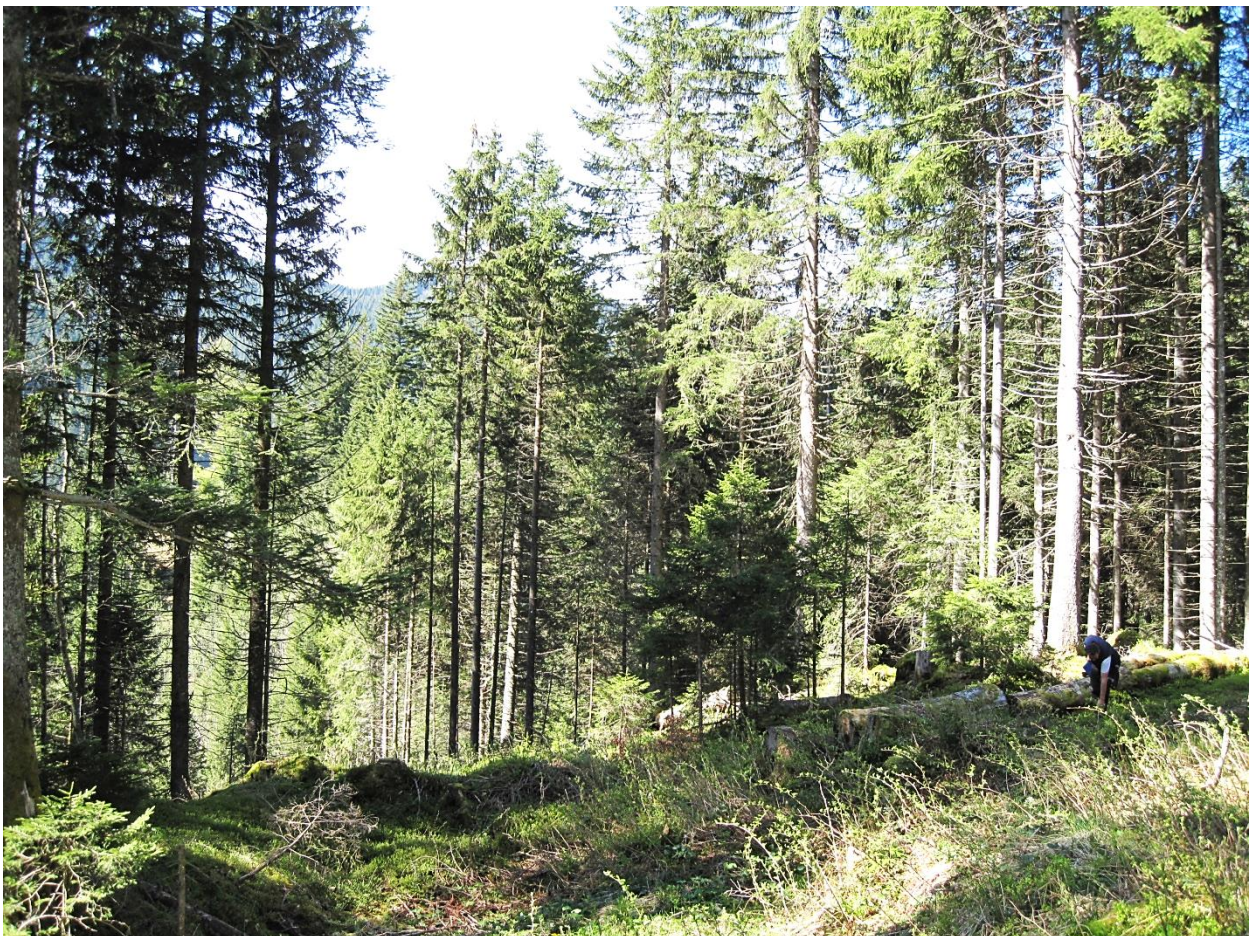
Gesamtfazit: Die angetroffene Situation auf der Weiserfläche ist positiv zu werten. Durch den relativ starken Eingriff in den Altbestand konnte genügend Licht auf den Boden gebracht werden. Das dadurch vergrösserte Äsungsangebot führt dazu, dass die An- und Aufwüchse der beim Wild beliebten Baumarten stellenweise ebenfalls ohne Verbiss wachsen können. Dennoch ist es wichtig, dass der Wilddruck auf der Fläche nicht zunimmt. Der liegengebliebene Schlagabraum und die vorhandene Konkurrenzvegetation bremsen die Verjüngung stellenweise etwas aus. Jedoch sind auch auf diesen Flächen Verjüngungsansätze zu finden. Vor allem im Randbereich der Verjüngungslöcher und unter Schirm ist die Verjüngungssituation gegenwärtig positiv. Diesbezüglich stellt sich die Frage, ob der Schlagabraum und die Konkurrenzvegetation langfristig zu einem struktureicheren Bestandesaufbau führen kann. Die Mischungsart ist für den Standort gegenwärtig sehr zufriedenstellend. Betreffend Mischungsgrad wäre es schön, wenn die Anteile an Bergahorn und allenfalls an Weisstanne noch zunehmen würden.

Struktureicher Bestand mit Schlagöffnungen für Verjüngung und hohem Äsungsangebot für Rotwild

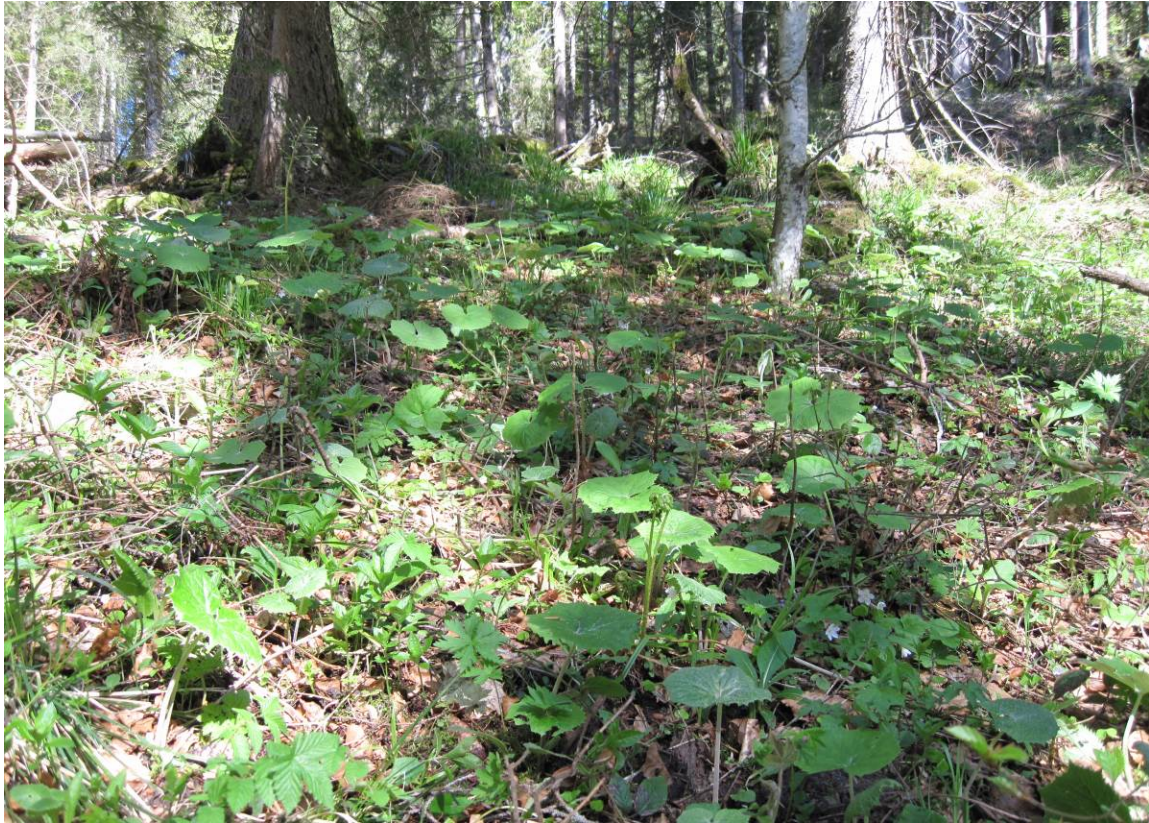
- Verjüngung: - Ansamung: Weisstannen (e), Vogelbeeren (e), Bergahorne (e) und Fichten (e).  
- Anwuchs: Fichten, Weisstannen, Bergahorne, Buchen (e), Vogelbeeren (e) sowie eine Lärche. Weisstannen und Fichten kommen über die gesamte Fläche vor. Bergahorne bei Fotostandort 7 truppfförmig ansonsten vereinzelt bis fehlend. Bergahornanwuchs bei früherem Standort (eingezeichnet auf Formular 1) konnte nicht gefunden werden, da sehr wahrscheinlich abgestorben. Buchen und Vogelbeeren vereinzelt im Anwuchs anzutreffen.

Fotostandort **7\_NW**: Neuer Fotostandort, Aufnahme nach Nordwesten,  
Beobachtung: Aufwuchs BAh, 08.05.2015

Schwerpunkte Beobachtung: Konkurrenzvegetation → Schlagabraum ja oder nein?  
Bestandesstabilität.  
Entwicklung der Bergahorne bei Fotostandort 7.  
Nimmt die Anzahl der Tannen An- und Aufwüchse zu?  
Entwicklung des Wilddrucks auf die Verjüngung.  
Entwicklung des An- und Aufwuchs im Zentrum der grösseren Schlaglöcher.  
Entwicklung der Struktur (Verjüngung Randbereich später innerhalb der offenen Schlaglücken)

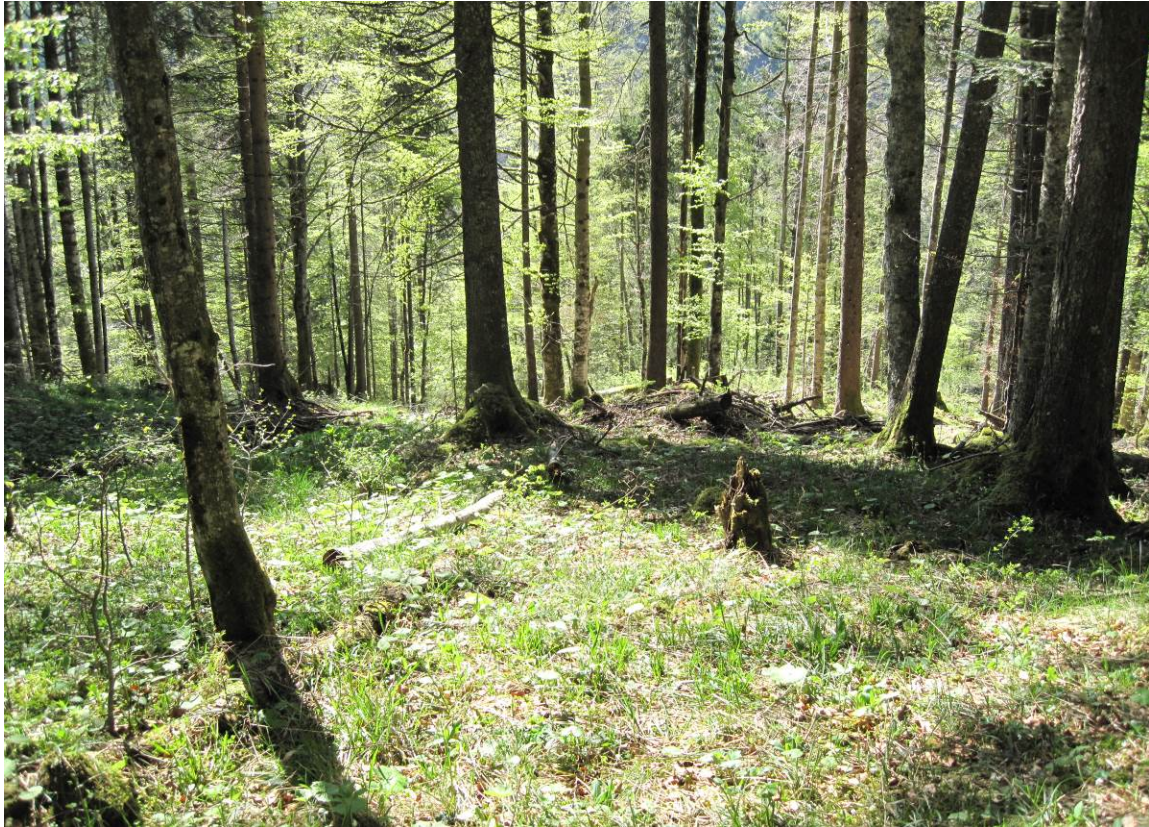
Fotostandort **7\_SO**: Neuer Fotostandort, Aufnahme nach Südosten  
Beobachtung: Entwicklung auf der Verjüngungsfläche, 08.05.2015
