Nachhaltigkeit und Erfolgskontrolle im Schutzwald (NaiS)

## Weiserflächen-Netz Obwalden

**Weiserfläche: Kl. Schlieren - Schwändli**

**Protokoll Zwischenbegehung ..... 12.10.2010..... (Datum)**

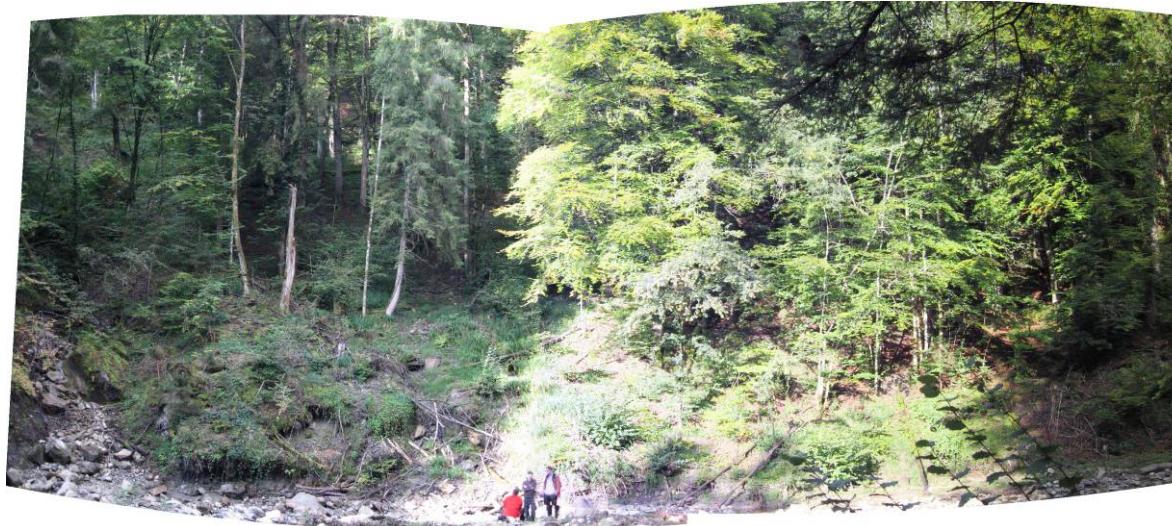
19.09.2007

Fotostandort 1 auf der NO-Seite der Kl. Schlieren, neben einem Stock markiert mit roter Farbe; Blick über die NO-Grenze in den unteren Teil der Weiserfläche (direkter Gerinnehang)

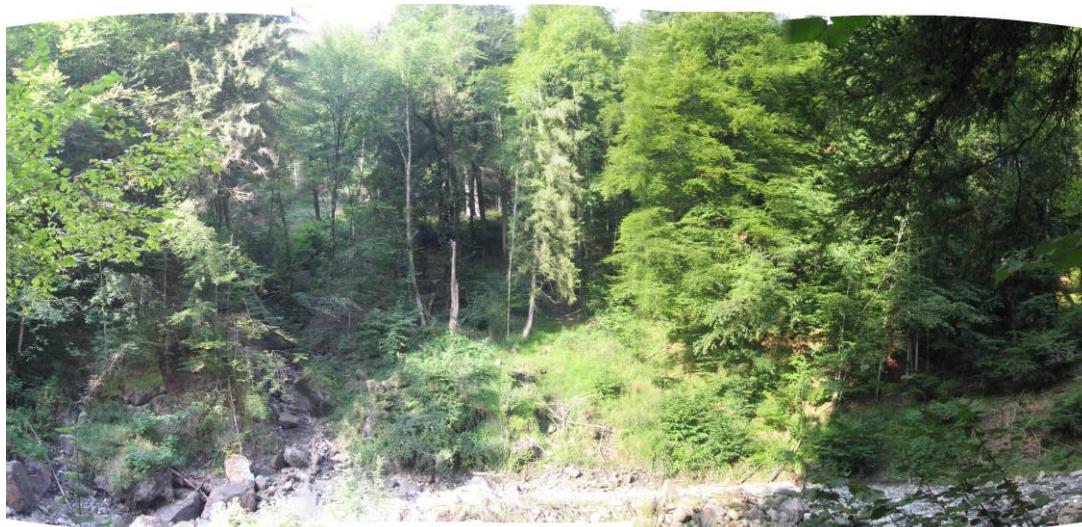
F01 nach der Anzeichnung vom 27.08.2008 - vor Ausführung des Holzschlags  
27.08.2008

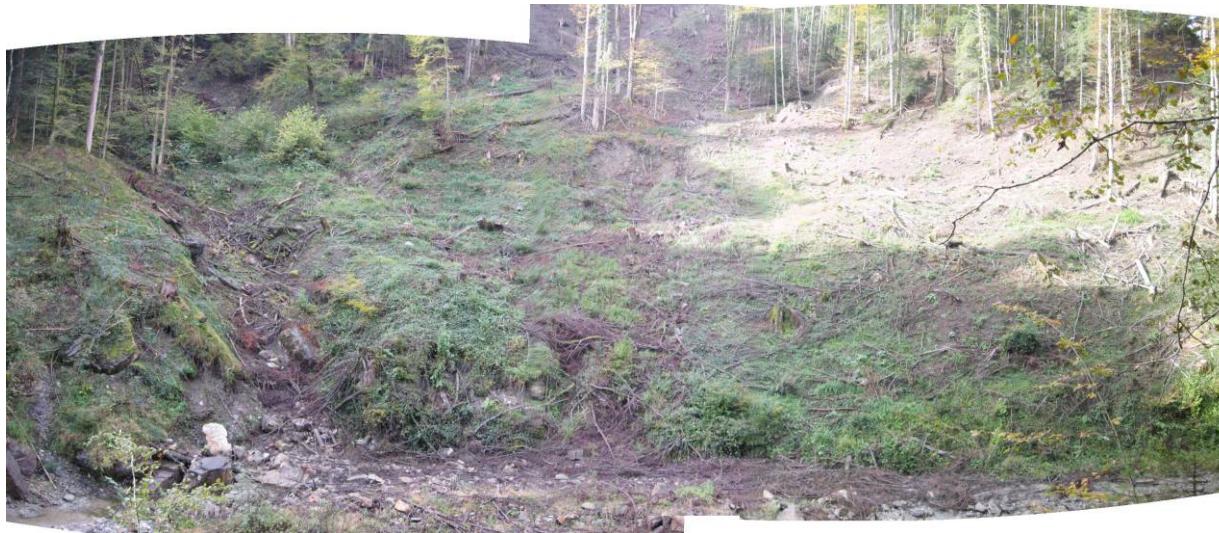
24.10.2009

F01 nach Ausführung des Holzschlags

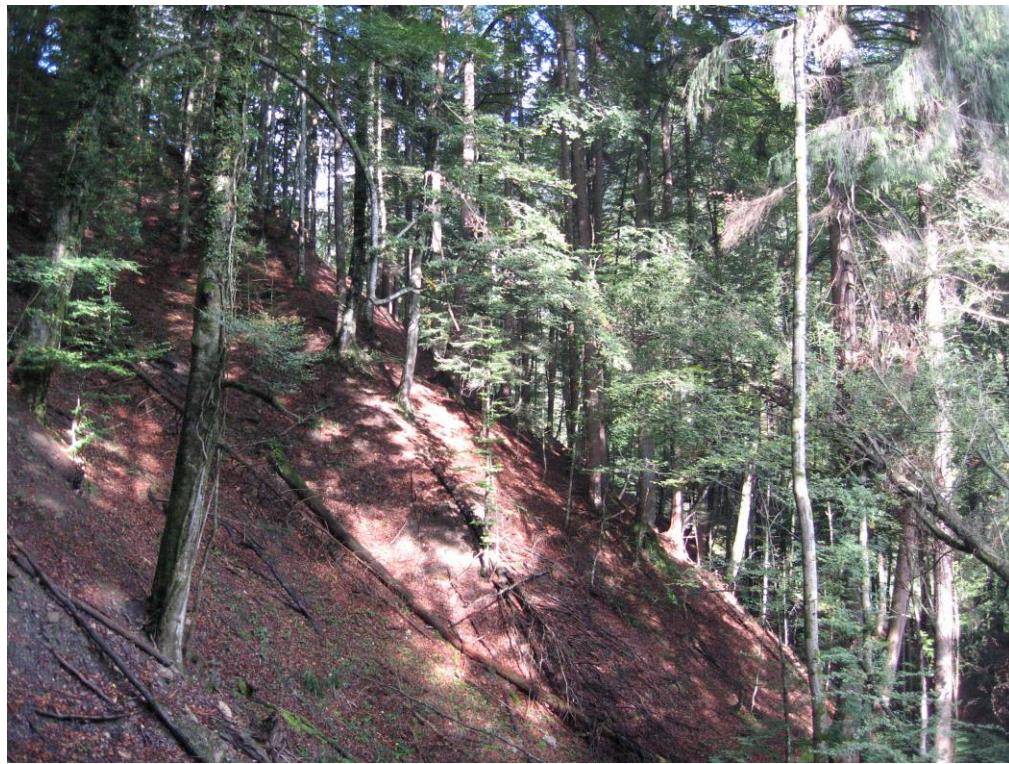
Fotostandort 2 Blick Richtung WNW  
19.09.2007

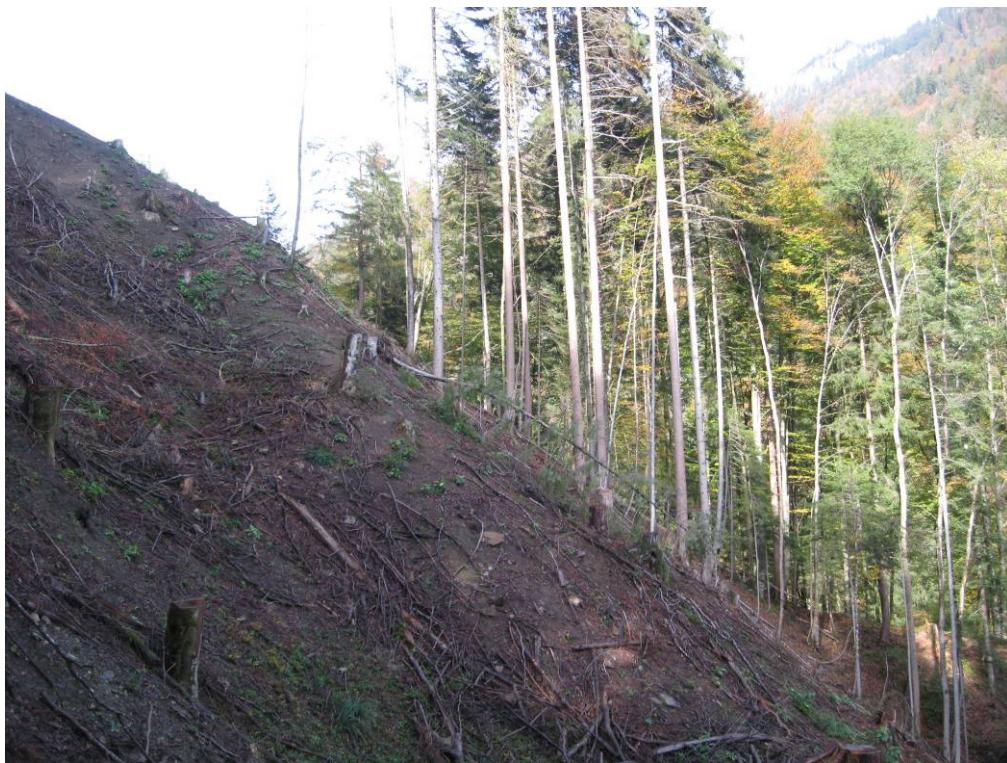
F02 nach Holzschlag  
24.10.2009

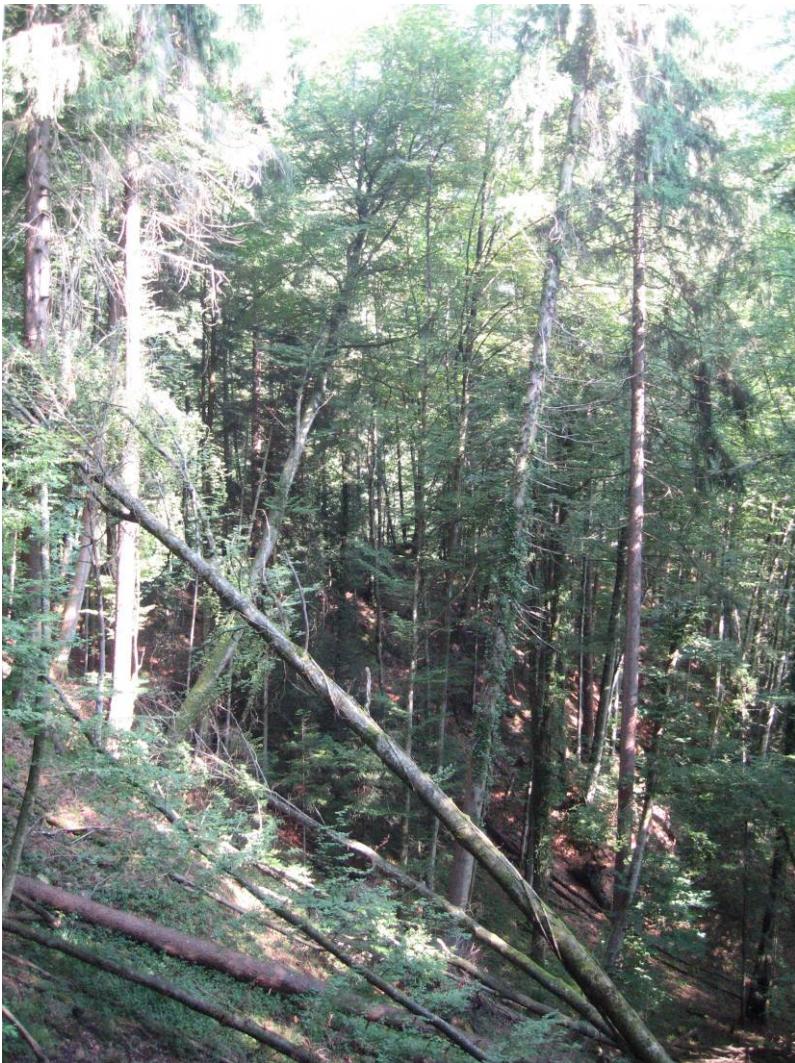
Fotostandort 2 Blick Richtung NNW  
19.09.2007

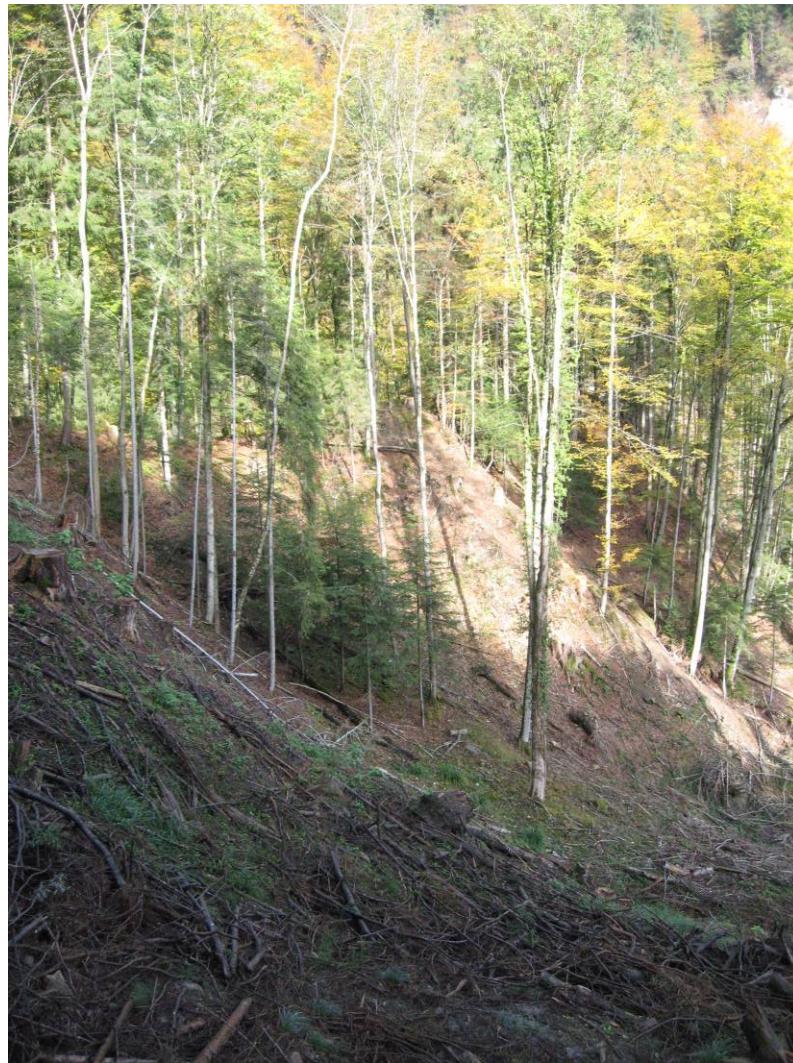
F02 nach Holzschlag  
24.10.2009

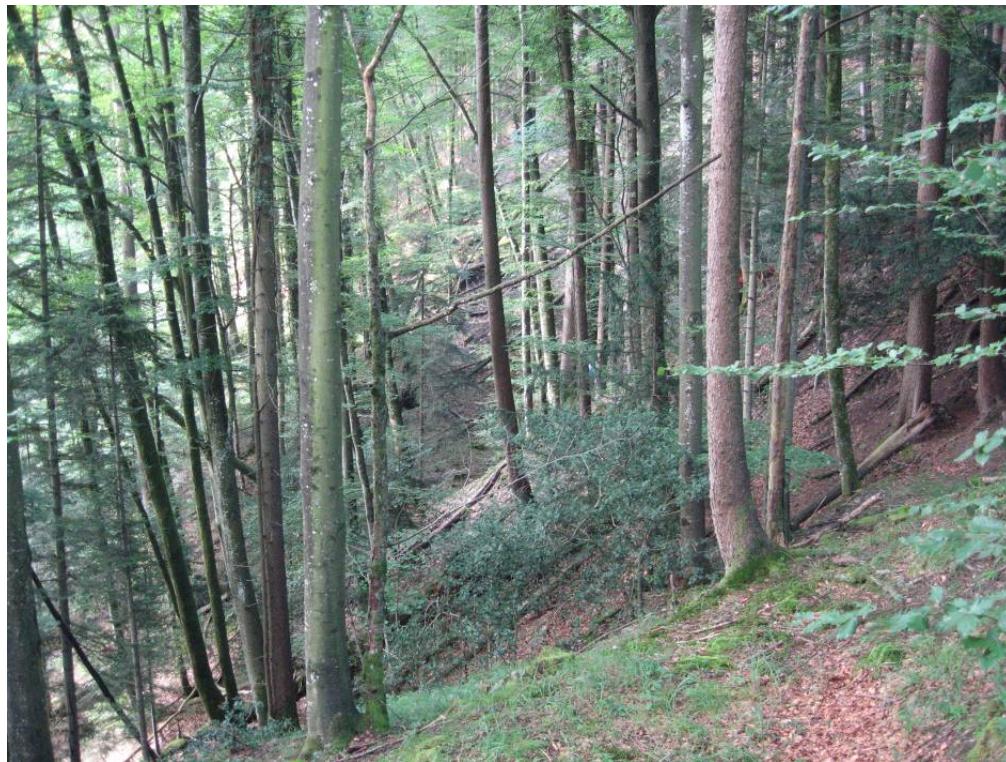
Fotostandort 4 vier Meter südlich der NW-Ecke der Weiserfläche; Blick Richtung SSO  
27.08.2007

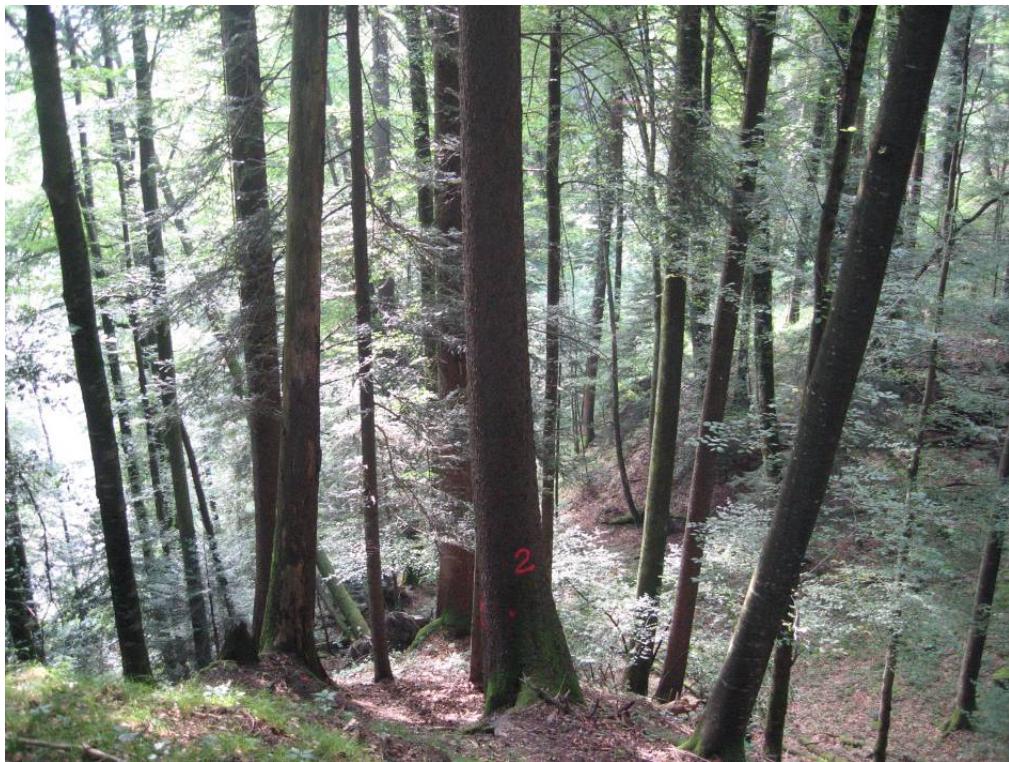
27.08.2007

Fotostandort 5 auf der W-Grenze der Weiserfläche (Krete) an einer Birke; Blick Richtung O

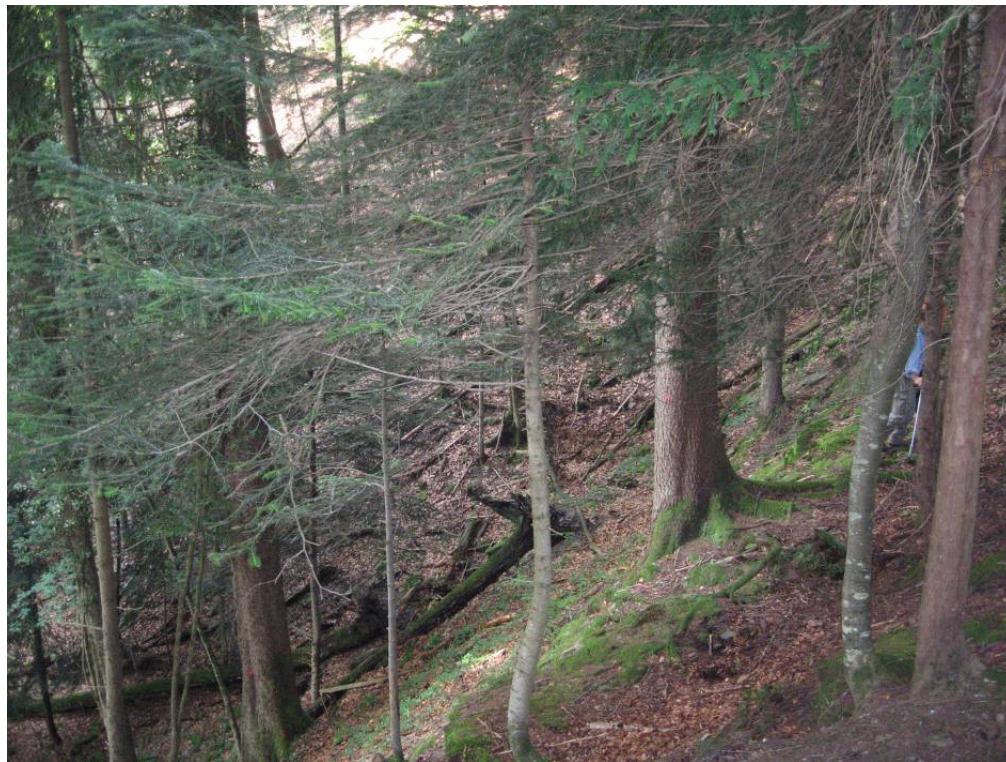
Fotostandort 5 auf der W-Grenze der Weiserfläche (Krete) an einer Birke; Blick Richtung S  
27.08.2007

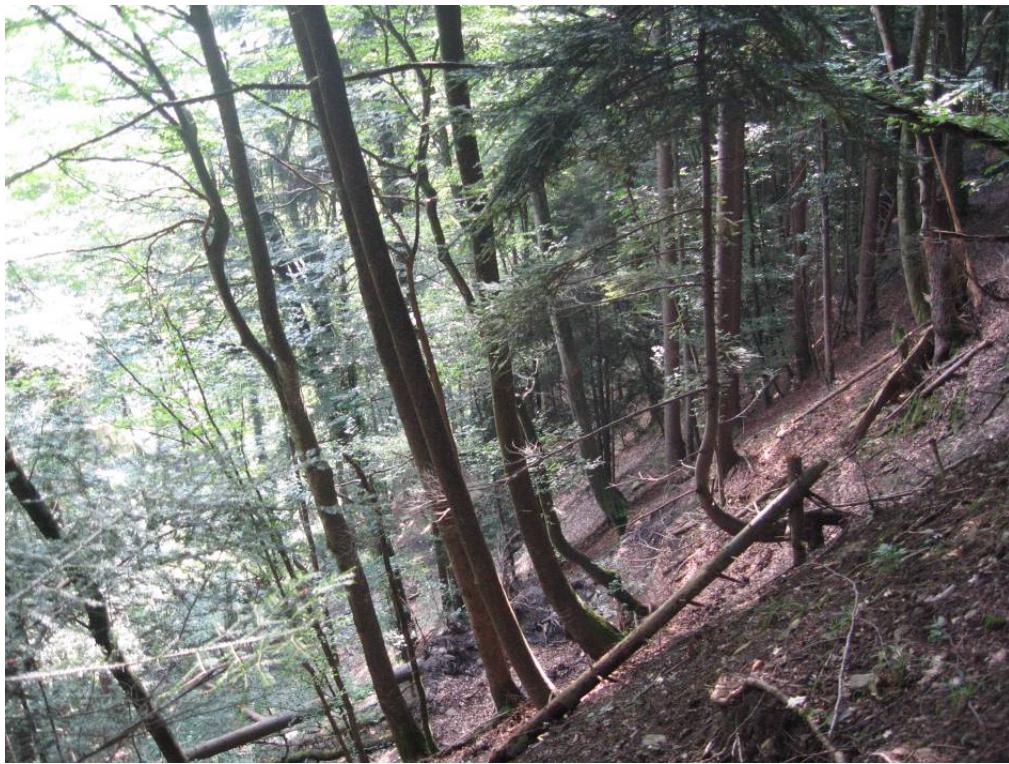
Fotostandort 6 an der SW-Ecke der Weiserfläche; Blick Richtung O  
27.08.2007

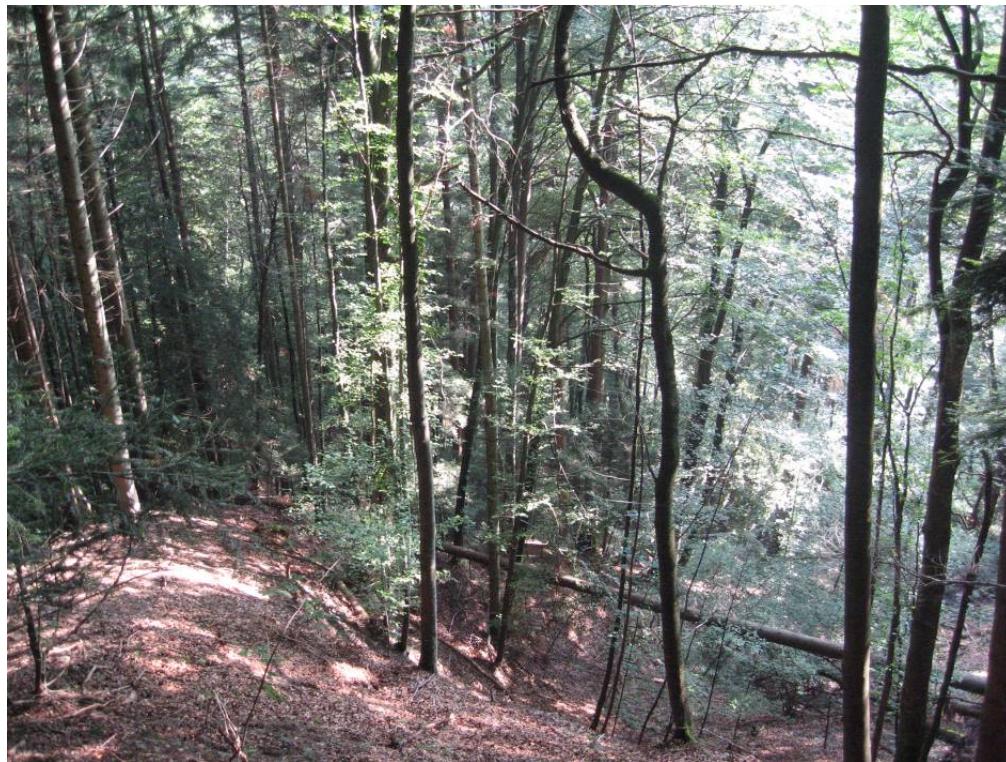
Fotostandort 7 etwas östliche der SW-Ecke; Blick Richtung NNO  
27.08.2007
