Nachhaltigkeit und Erfolgskontrolle im Schutzwald (NaiS)

Weiserflächen-Netz Obwalden

Weiserfläche: Cholhüttliwald

Protokoll Zwischenbegehung 13.07.2021

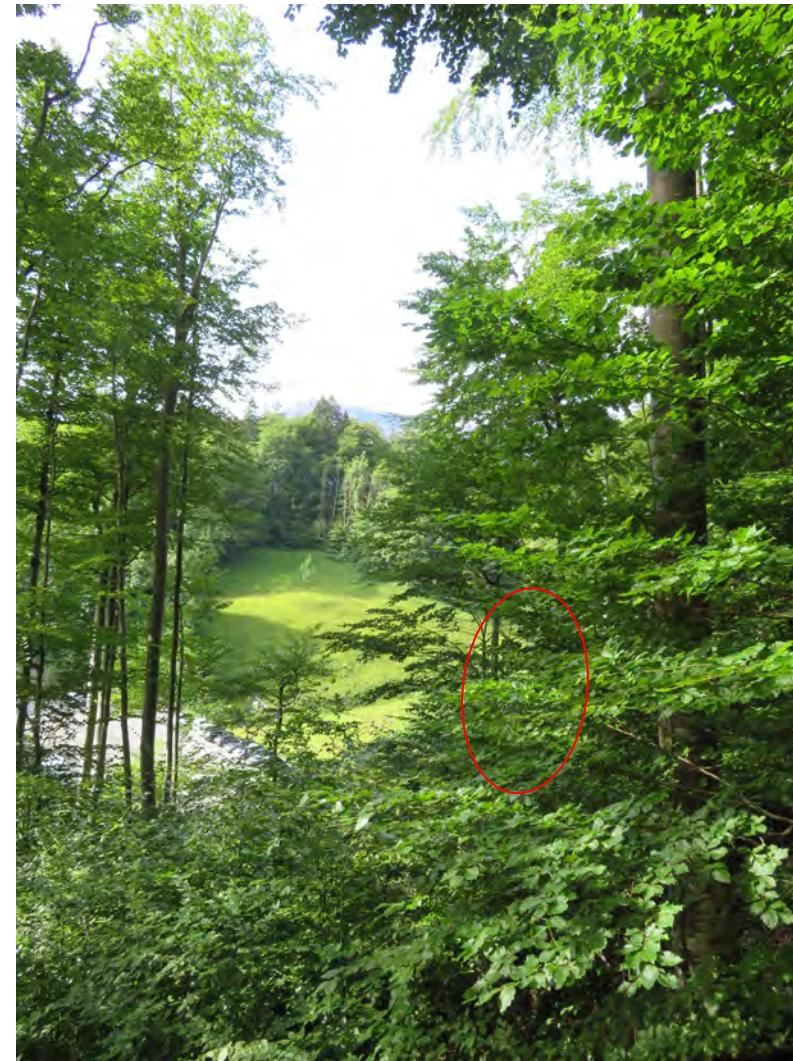
F04 Weisstanne ca. 3.5 m hoch und 50cm/a Gipfeltriebwachstum
13.07.2021

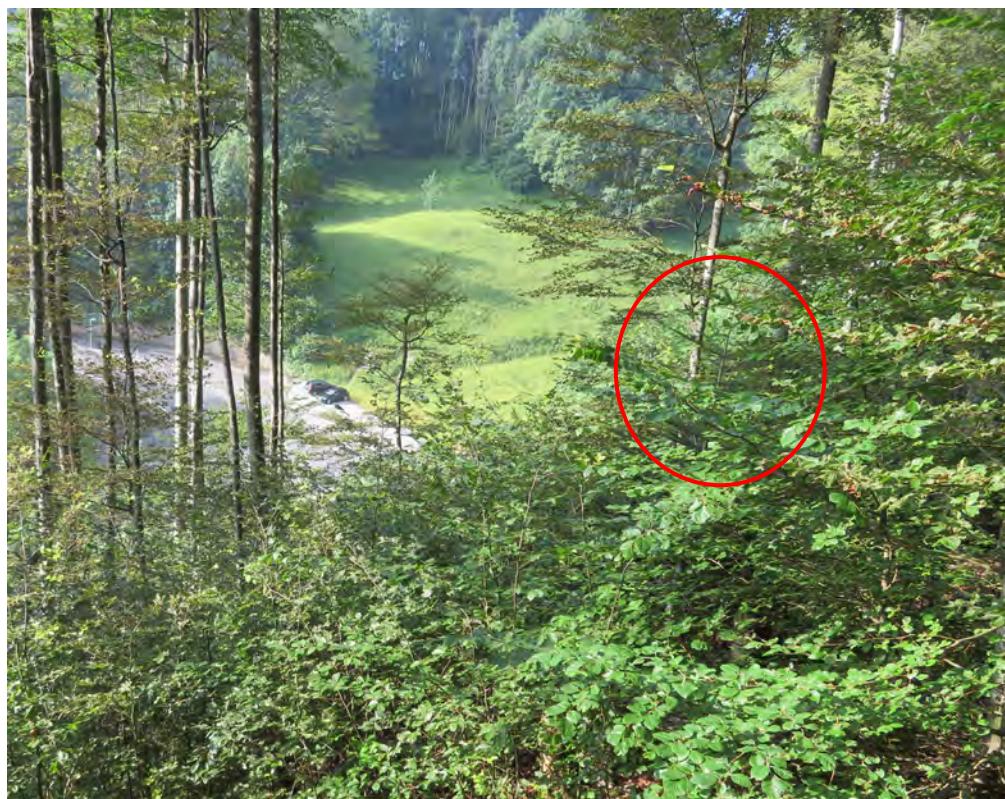
F04 Weisstanne ca. 3.5 m hoch und 50cm/a Gipfeltriebwachstum

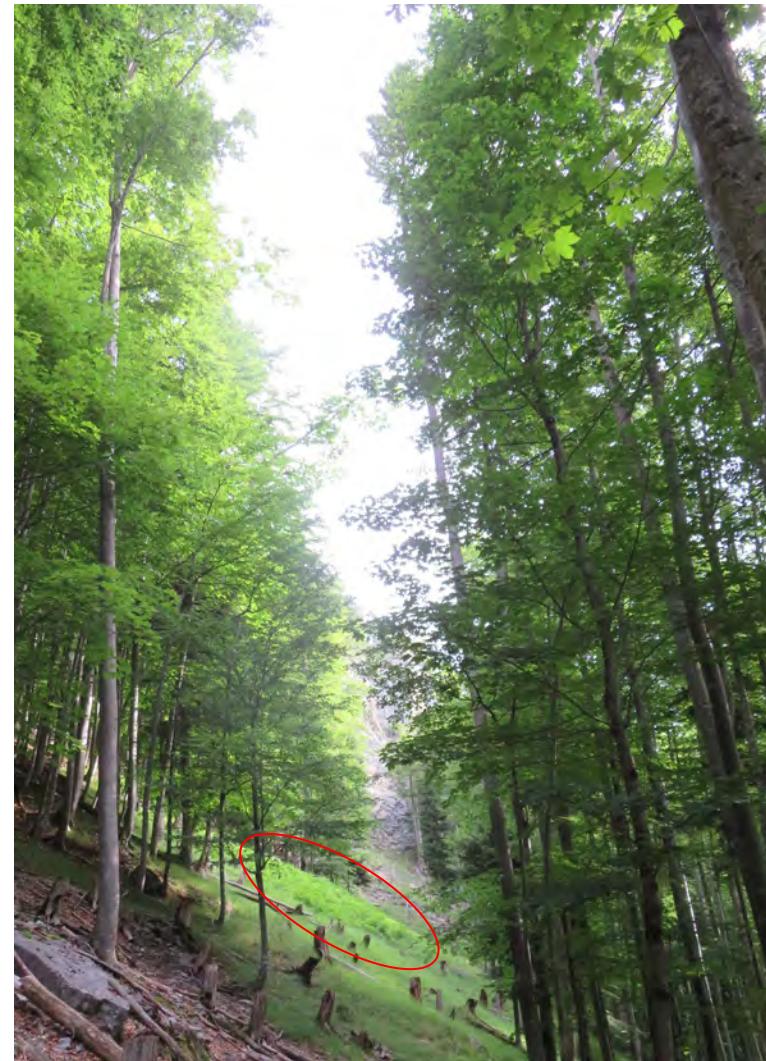
F10 *Sambucus ebulus* in der Öffnung
13.07.2021

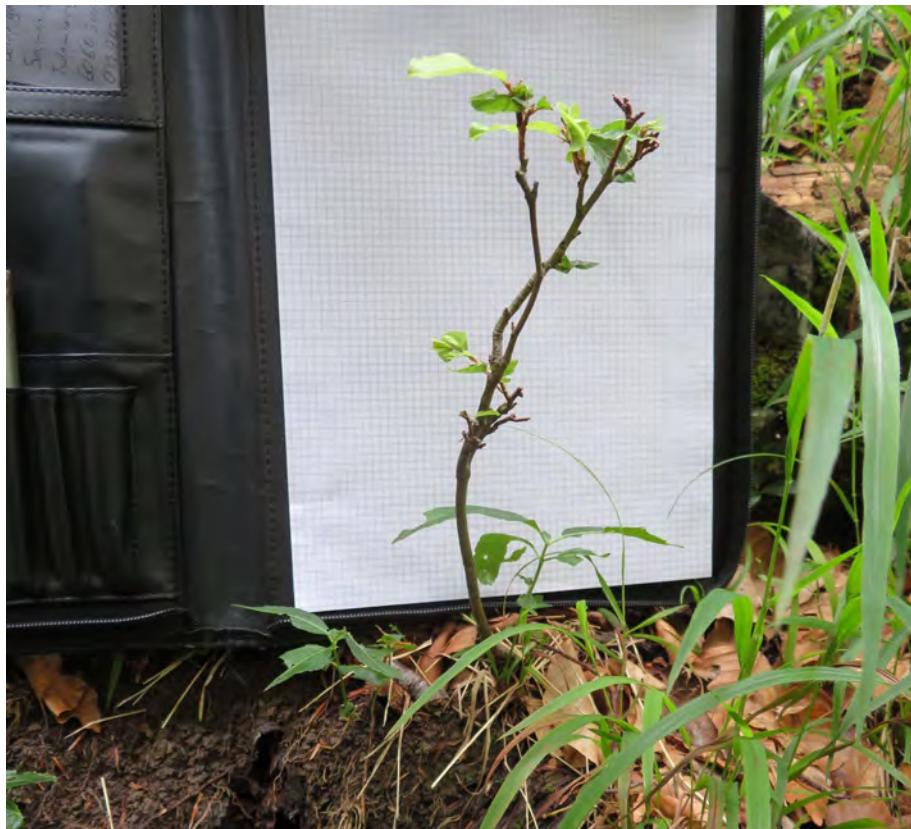
Anwuchs Buche beim Fotostandort 6 sehr stark verbissen.

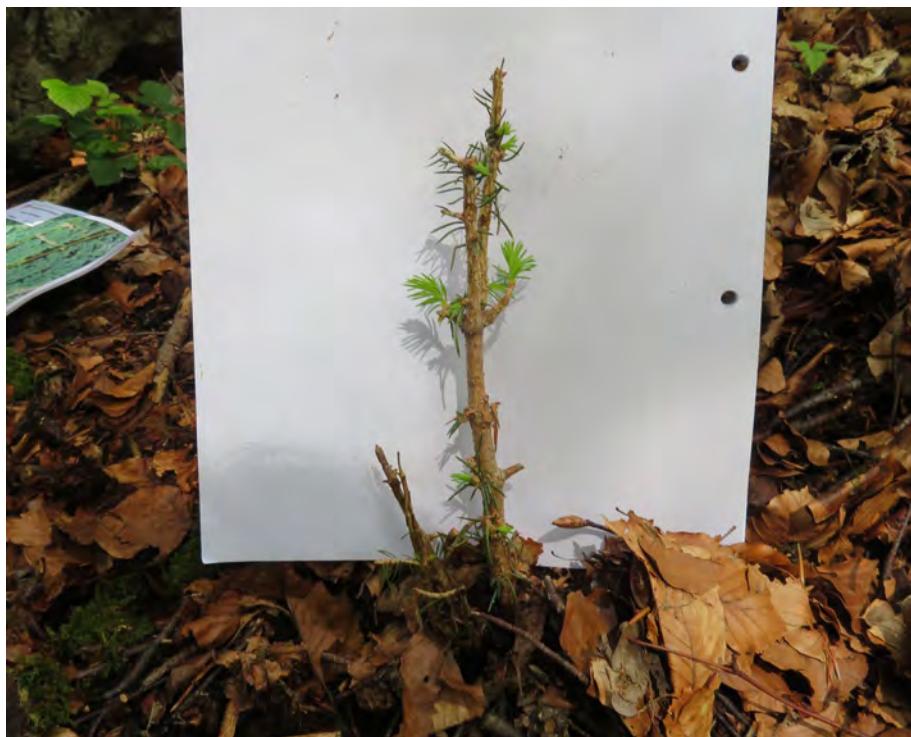
Anwuchs Fichte beim Fotostandort 5 sehr stark verbissen.
