Nachhaltigkeit und Erfolgskontrolle im Schutzwald (NaiS)

Weiserflächen-Netz Obwalden

Weiserfläche: Schildribi Rutsch

Protokoll Zwischenbegehung 08.08.2022

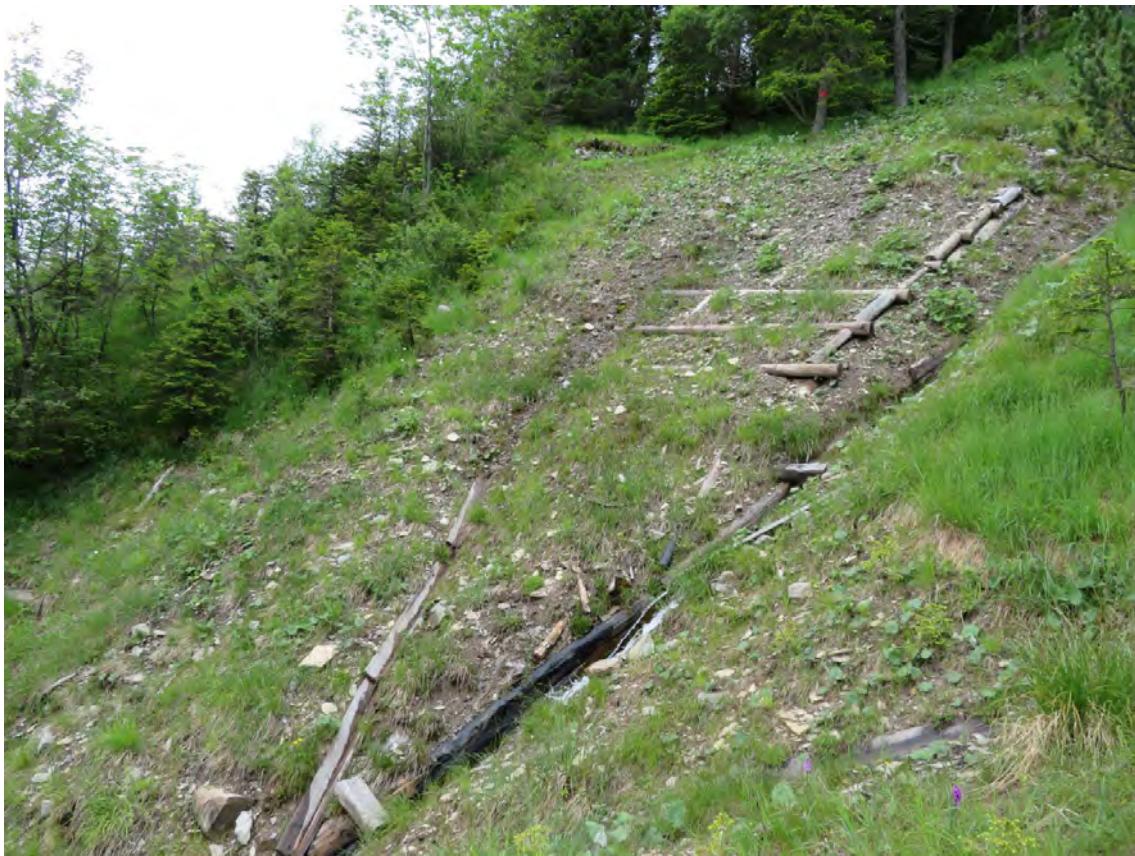
Fotostandort 11 = Teilfläche 1 (TF1) auf Unterhaltsweg vor den beiden Brücken bei Holzpfahl. Blick auf TF1 und TF2, 02.07.2020.

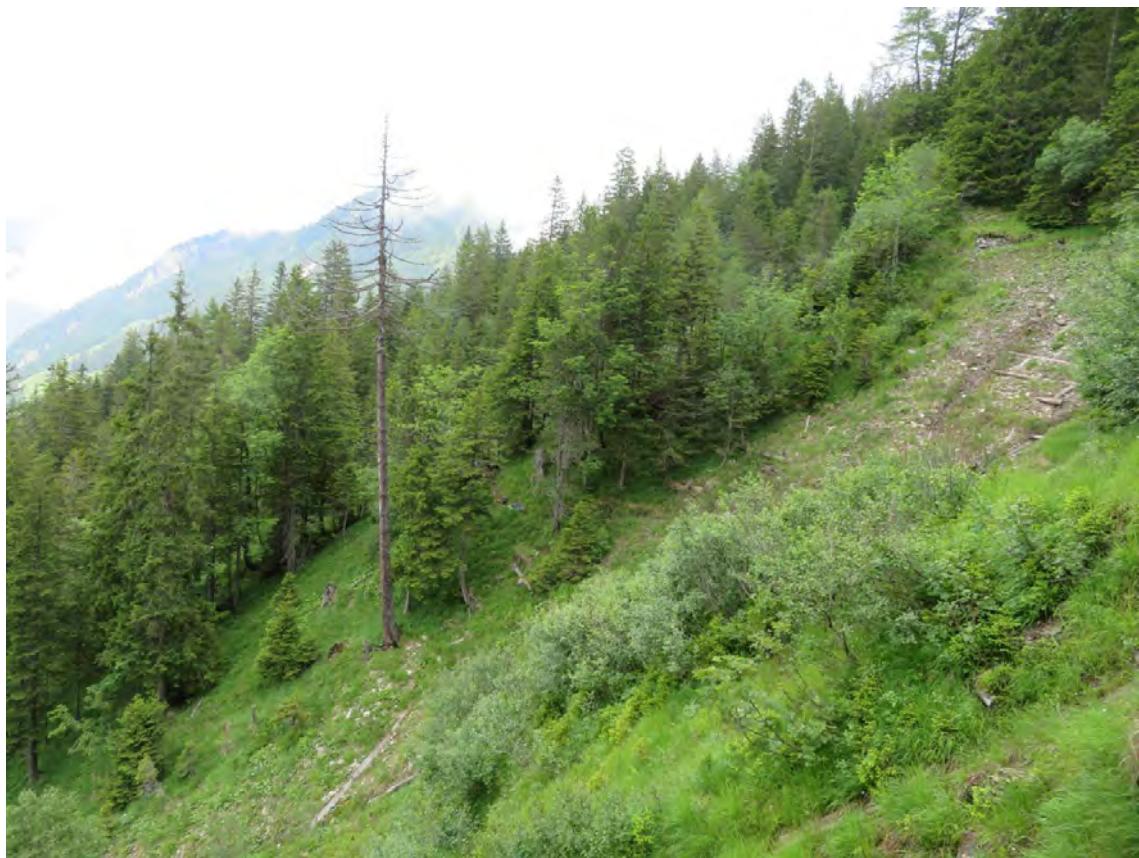
Fotostandort 21 = Vor TF1 bei Stein talseitig Unterhaltsweg, Blick in Richtung TF1 und TF2, Grenze Foto westlich VoBe unterhalb Fi, östlich Eckpunkt Nordost TF1, 02.07.2020.

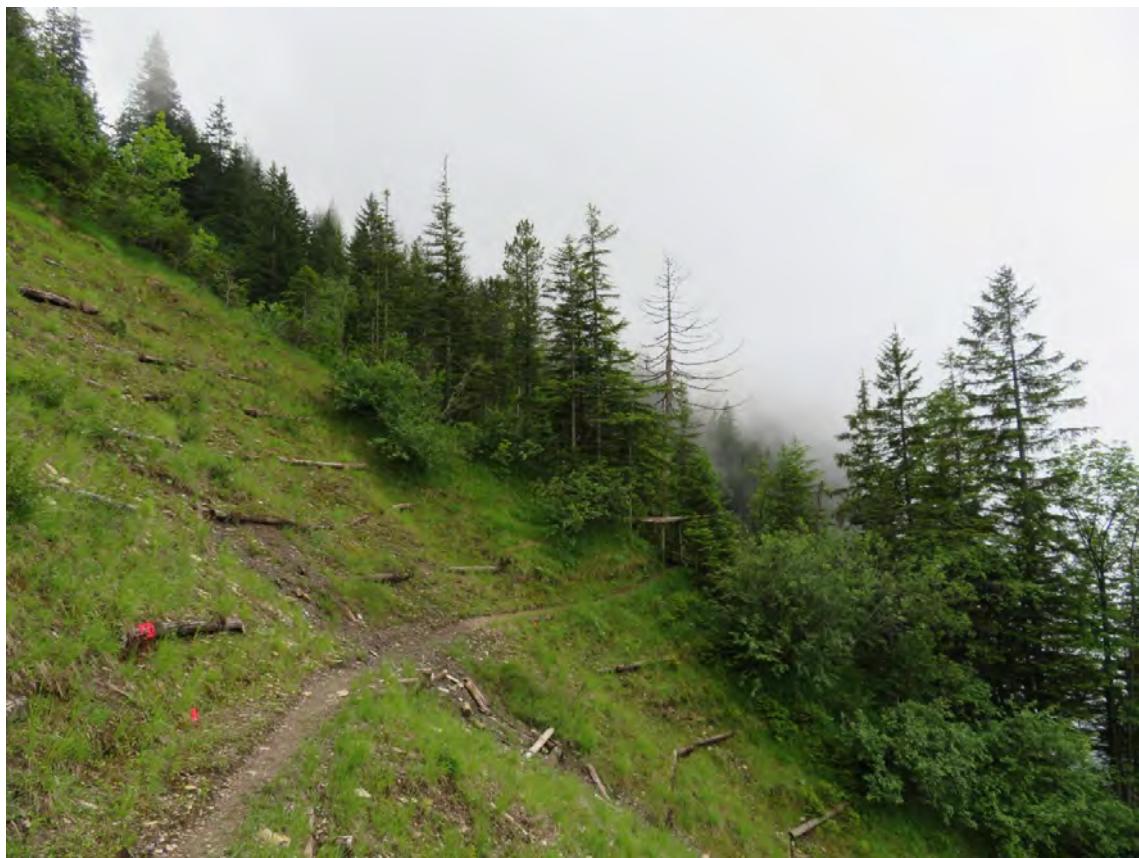
Fotostandort 22 = Blick in Richtung Süden, Fokus Rippe mit Bestand TF2, Grenze Foto südwestlich BAh, südlich Eckpunkt Südost TF3, Blick auf TF2 und TF3, 02.07.2020.

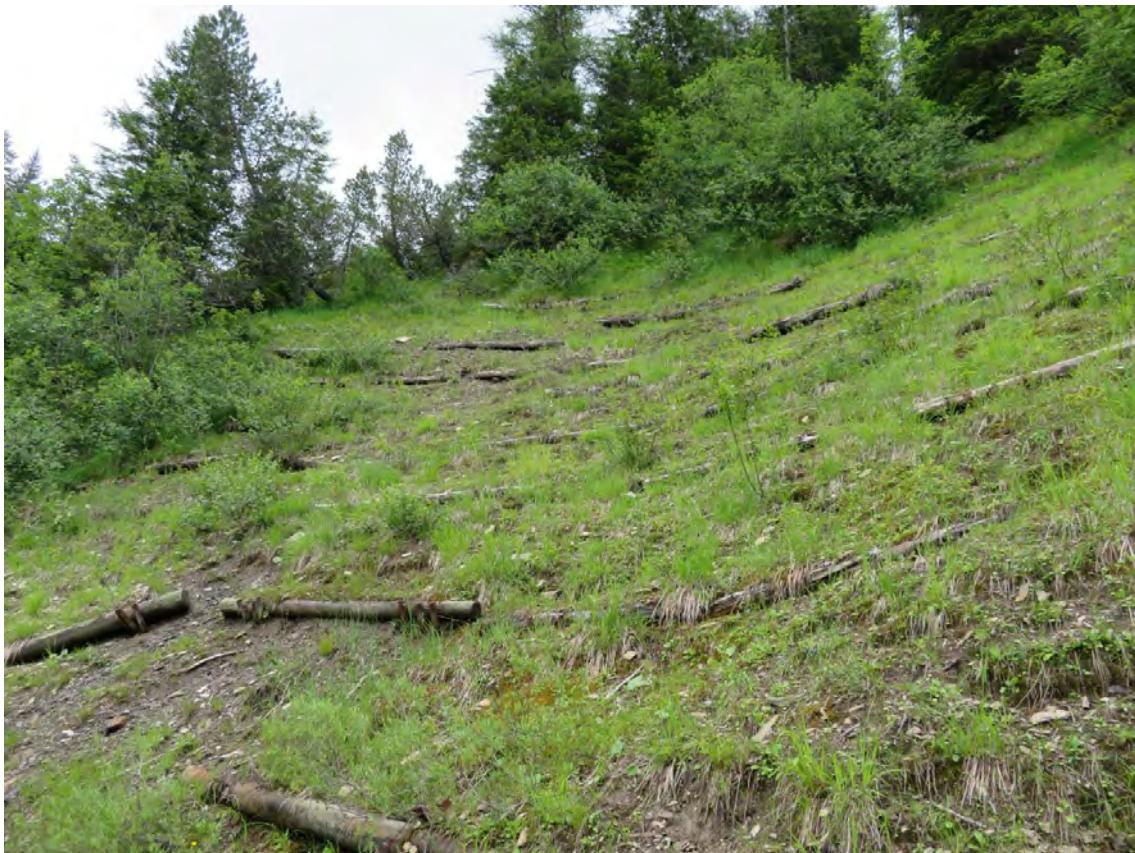
Fotostandort 31 = Kurz nach Nordostgrenze TF3 auf Unterhaltsweg, Blick in Richtung Ost-Nordost auf TF3, 02.07.2020.

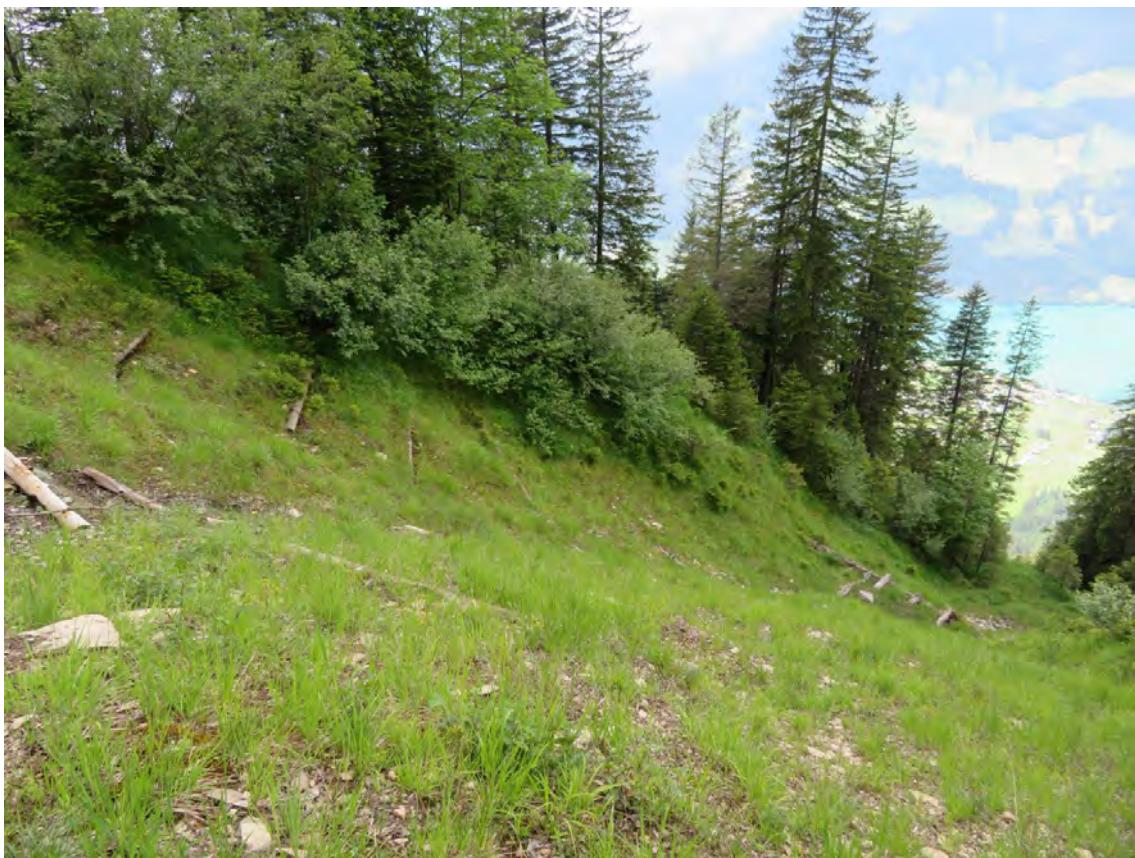
Fotostandort 32 = Blick in Richtung West-Südwest von Unterhaltweg auf TF2 und TF3, Fokus Verjüngungsansätze Grenzbereich TF2 – TF3, 02.07.2020.

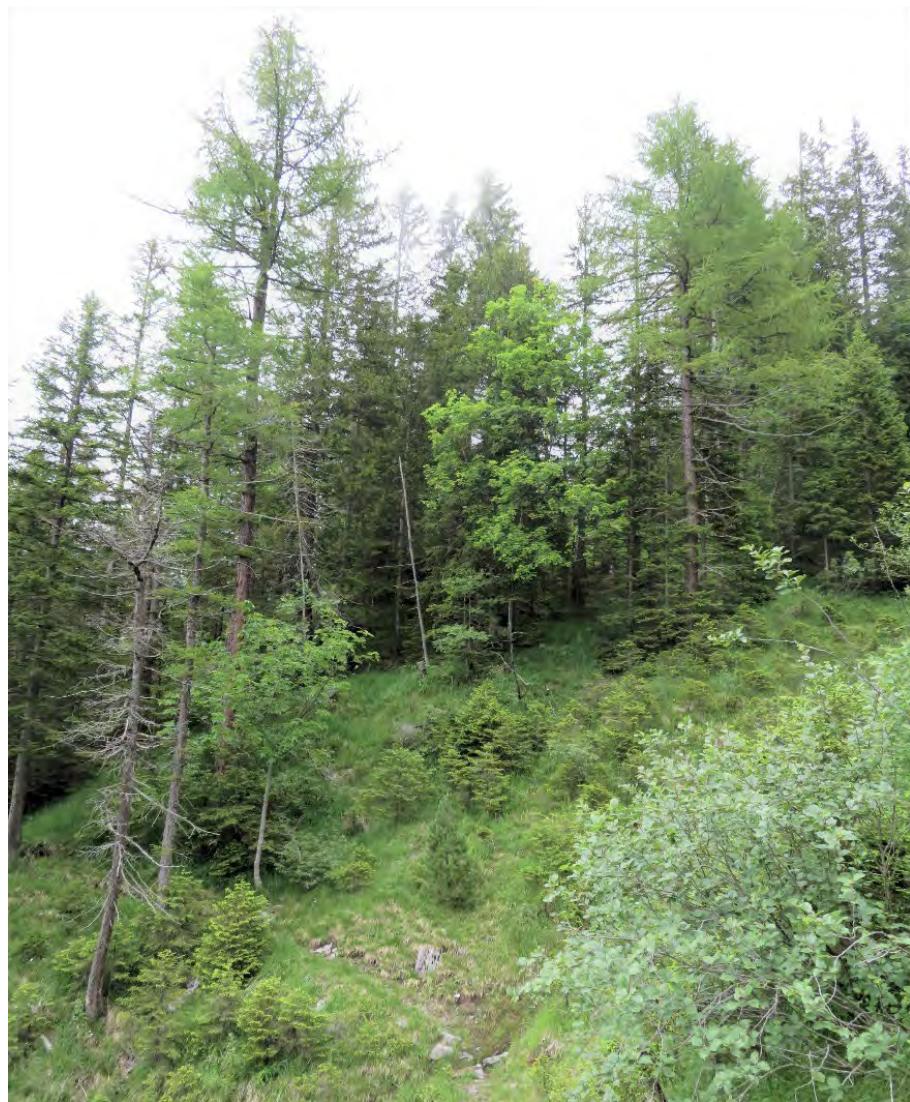
Fotostandort 41 = Blick in Richtung Nord-Nordost in TF4 von Unterhaltsweg, 02.07.2020.

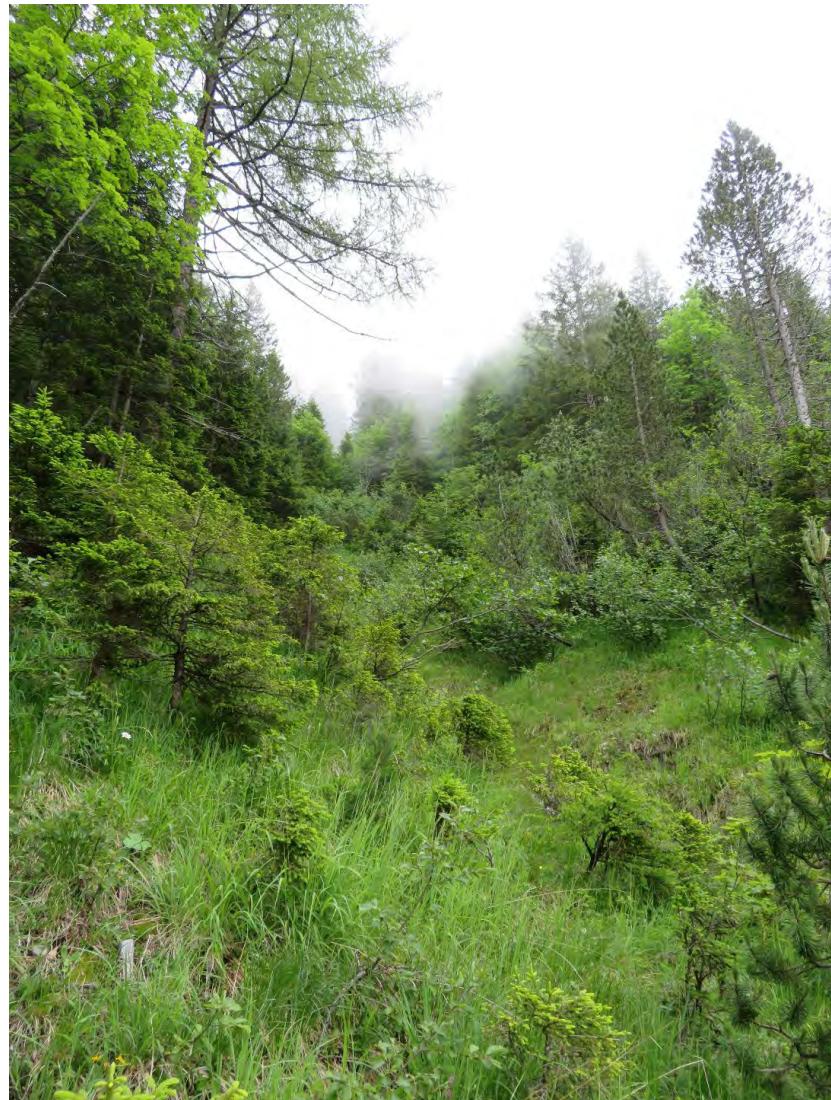
Fotostandort 42 = Blick in Richtung Ost in TF4 von Unterhaltsweg, 02.07.2020

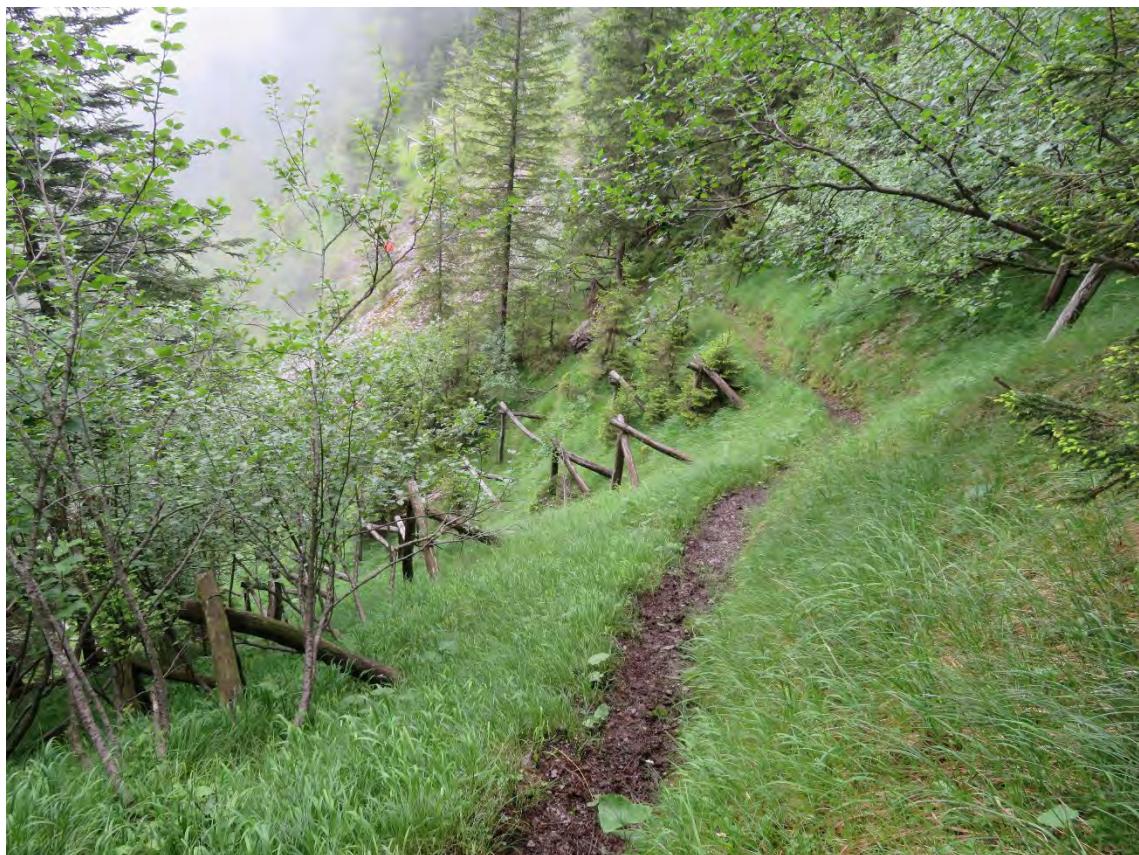
Fotostandort 51 = Unterhalb Grenze West WF Schildribi Wald auf Unterhaltsweg, Aufnahme in Richtung Nord mit Blick in TF5, 02.07.2020.

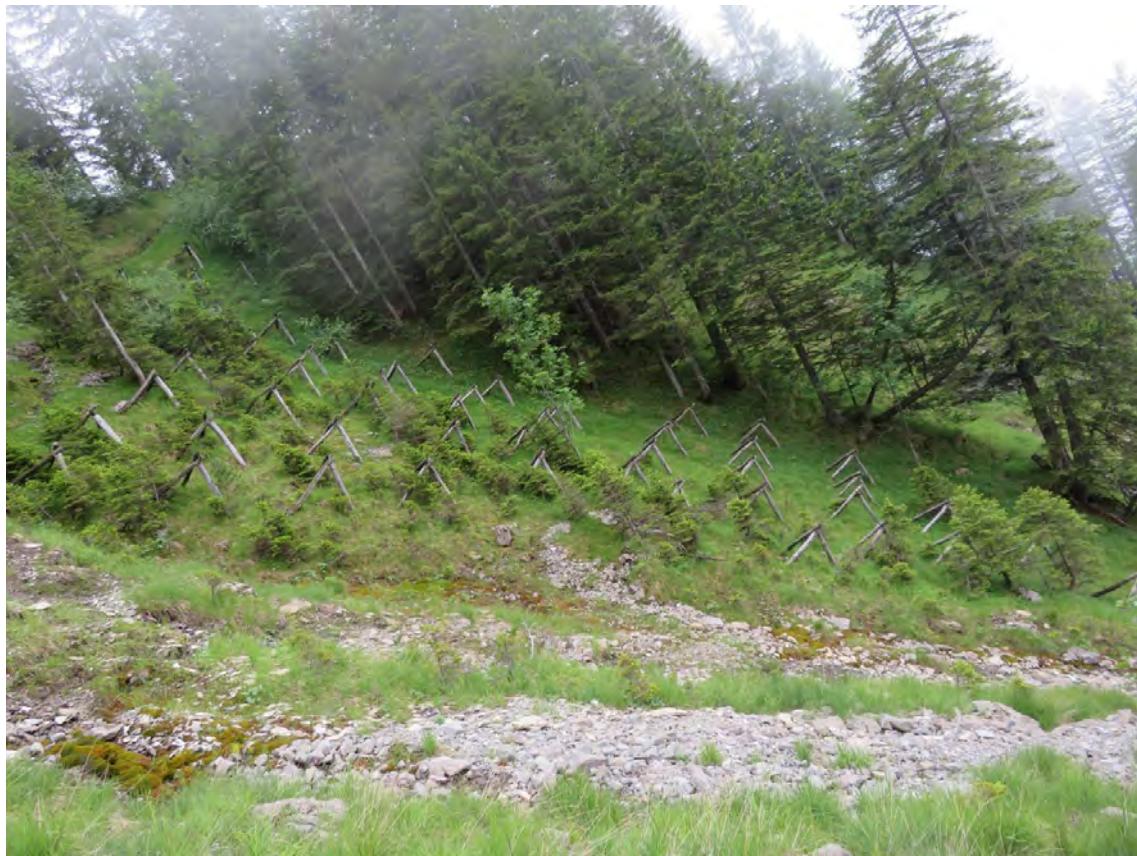
Fotostandort 52 = Grenze TF6 Nord auf Unterhaltsweg, Aufnahme in Richtung Südwest, Foto schräg ausgerichtet, Blick auf TF6 und TF5 Fokus Fläche Dreibeinböcke, 02.07.2020.

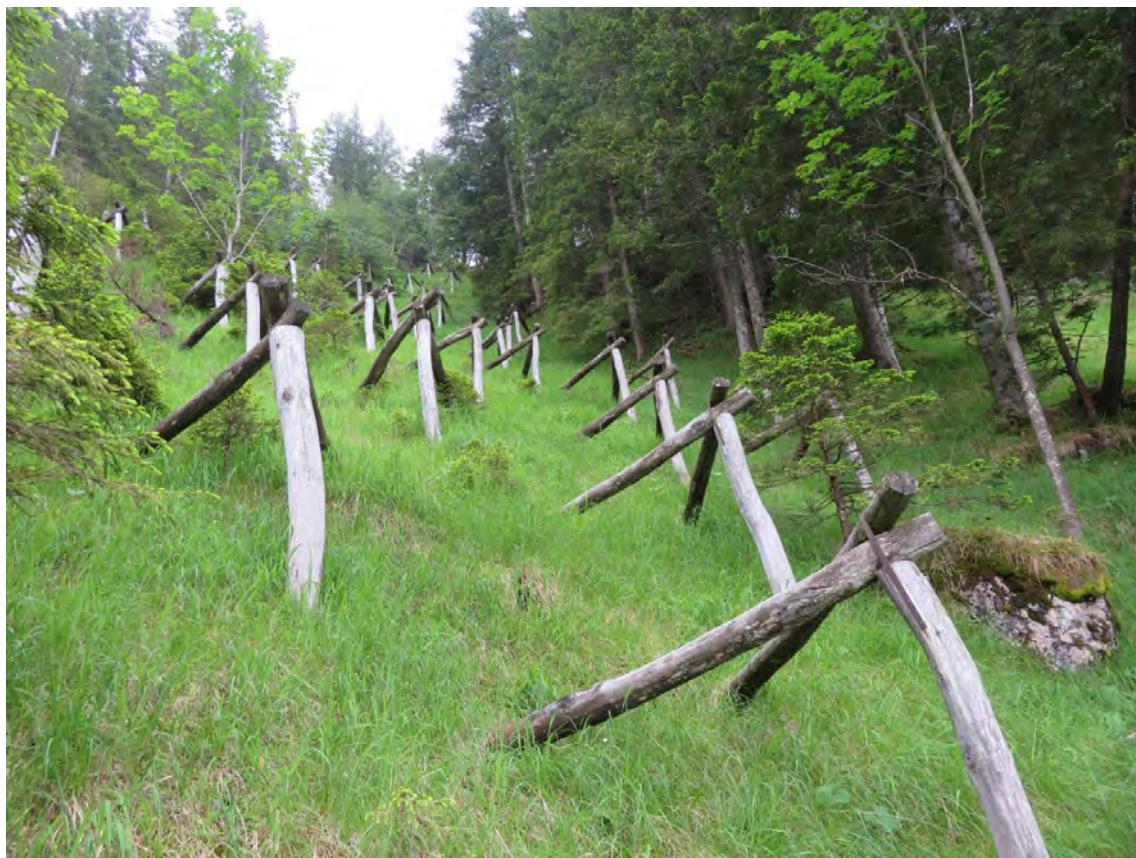
Fotostandort 53 = Beim untersten Dreibeinbock TF5, Aufnahme nach Südost, Blick in TF5, 02.07.2020.

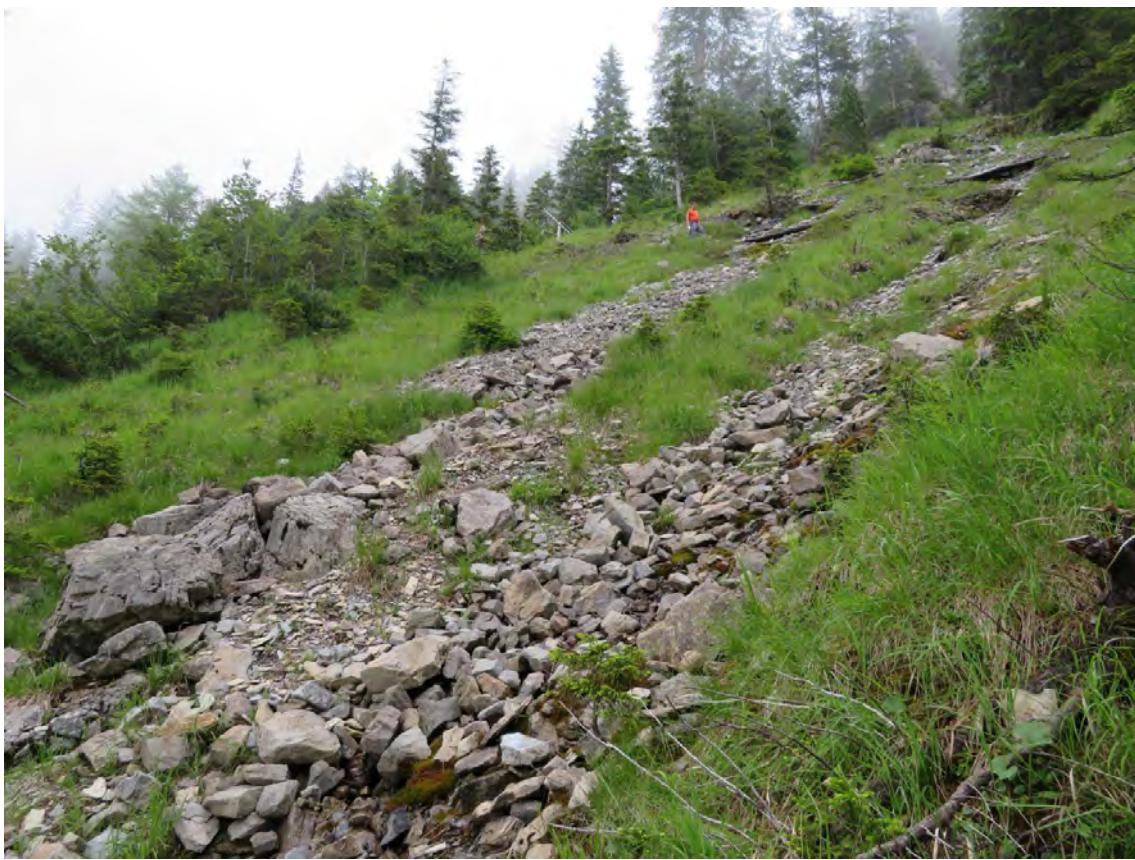
Fotostandort 61 = Beim untersten Dreibeinbock TF5, Aufnahme nach Ost-Nordost, Blick in TF6, 02.07.2020.
