Nachhaltigkeit und Erfolgskontrolle im Schutzwald (NaiS)

Weiserflächen-Netz Obwalden

Weiserfläche: Hinterbrenden

Protokoll Zwischenbegehung 17.7.2017

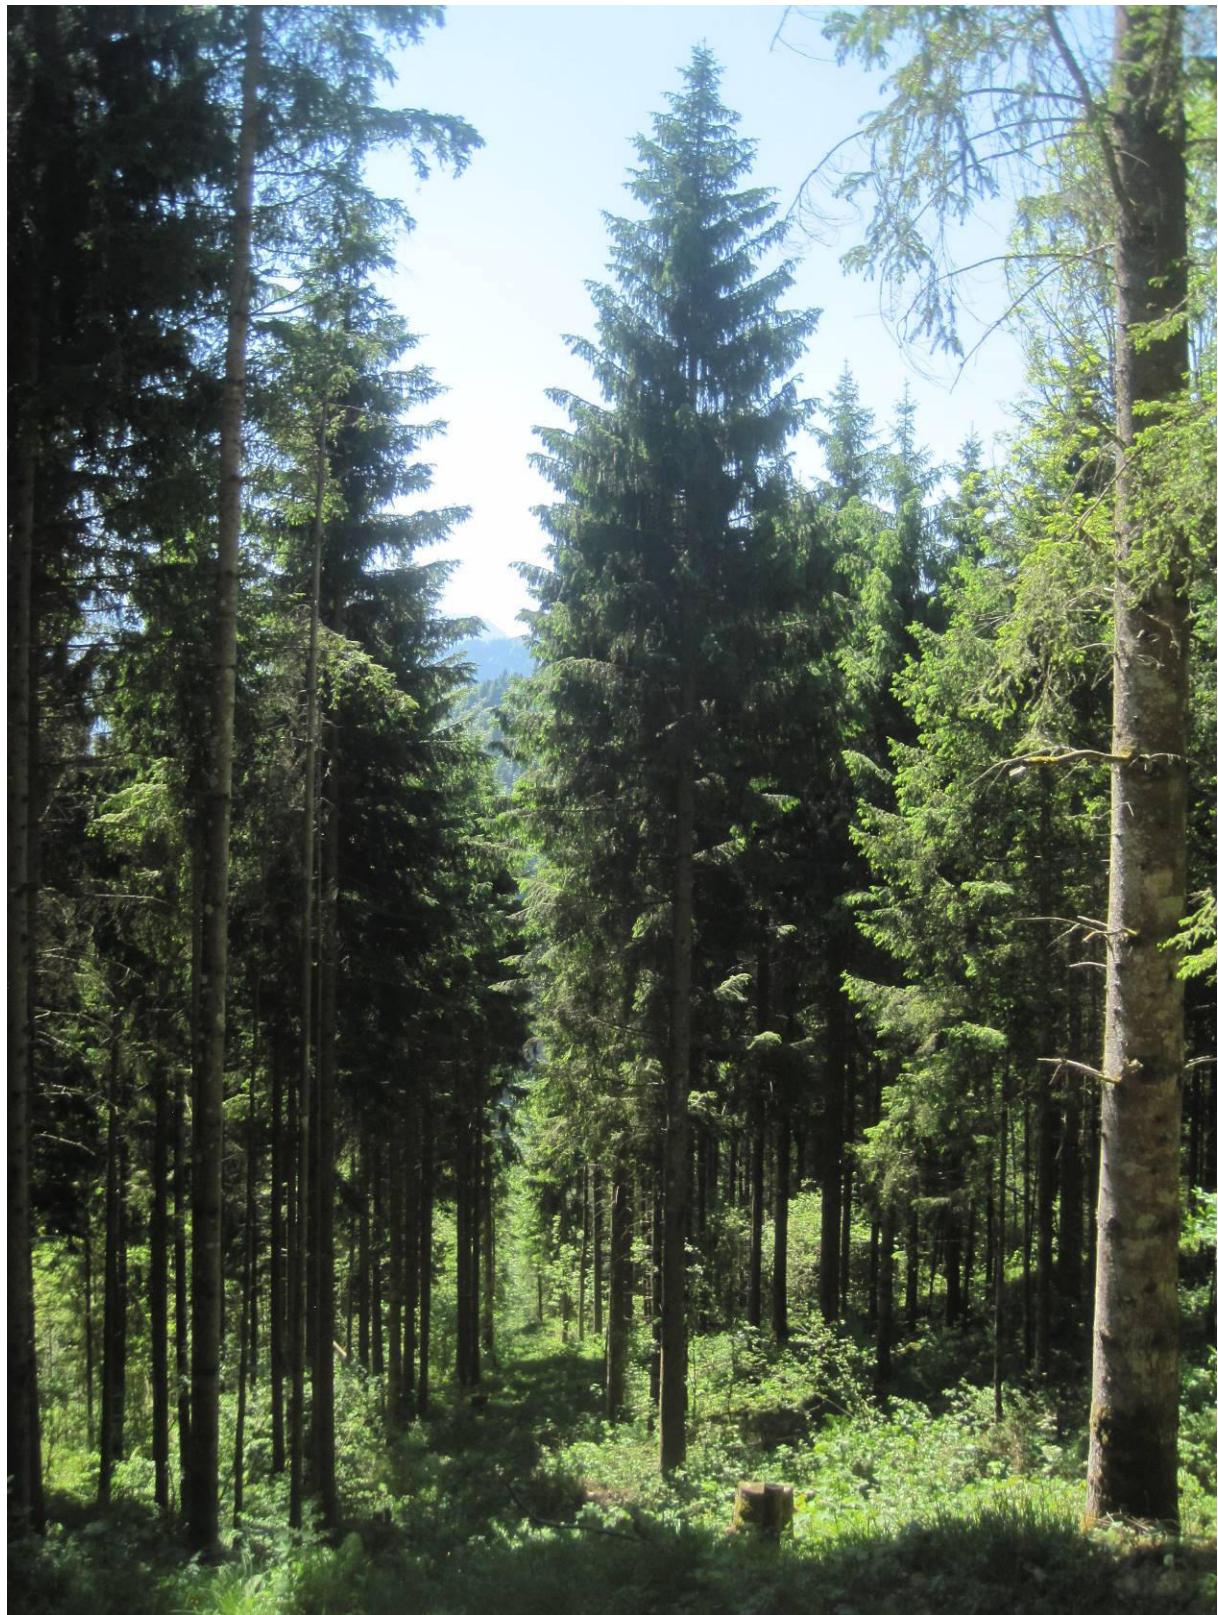
Fotostandort 4
Entwicklung Fichten-Krone?
29.5.2017

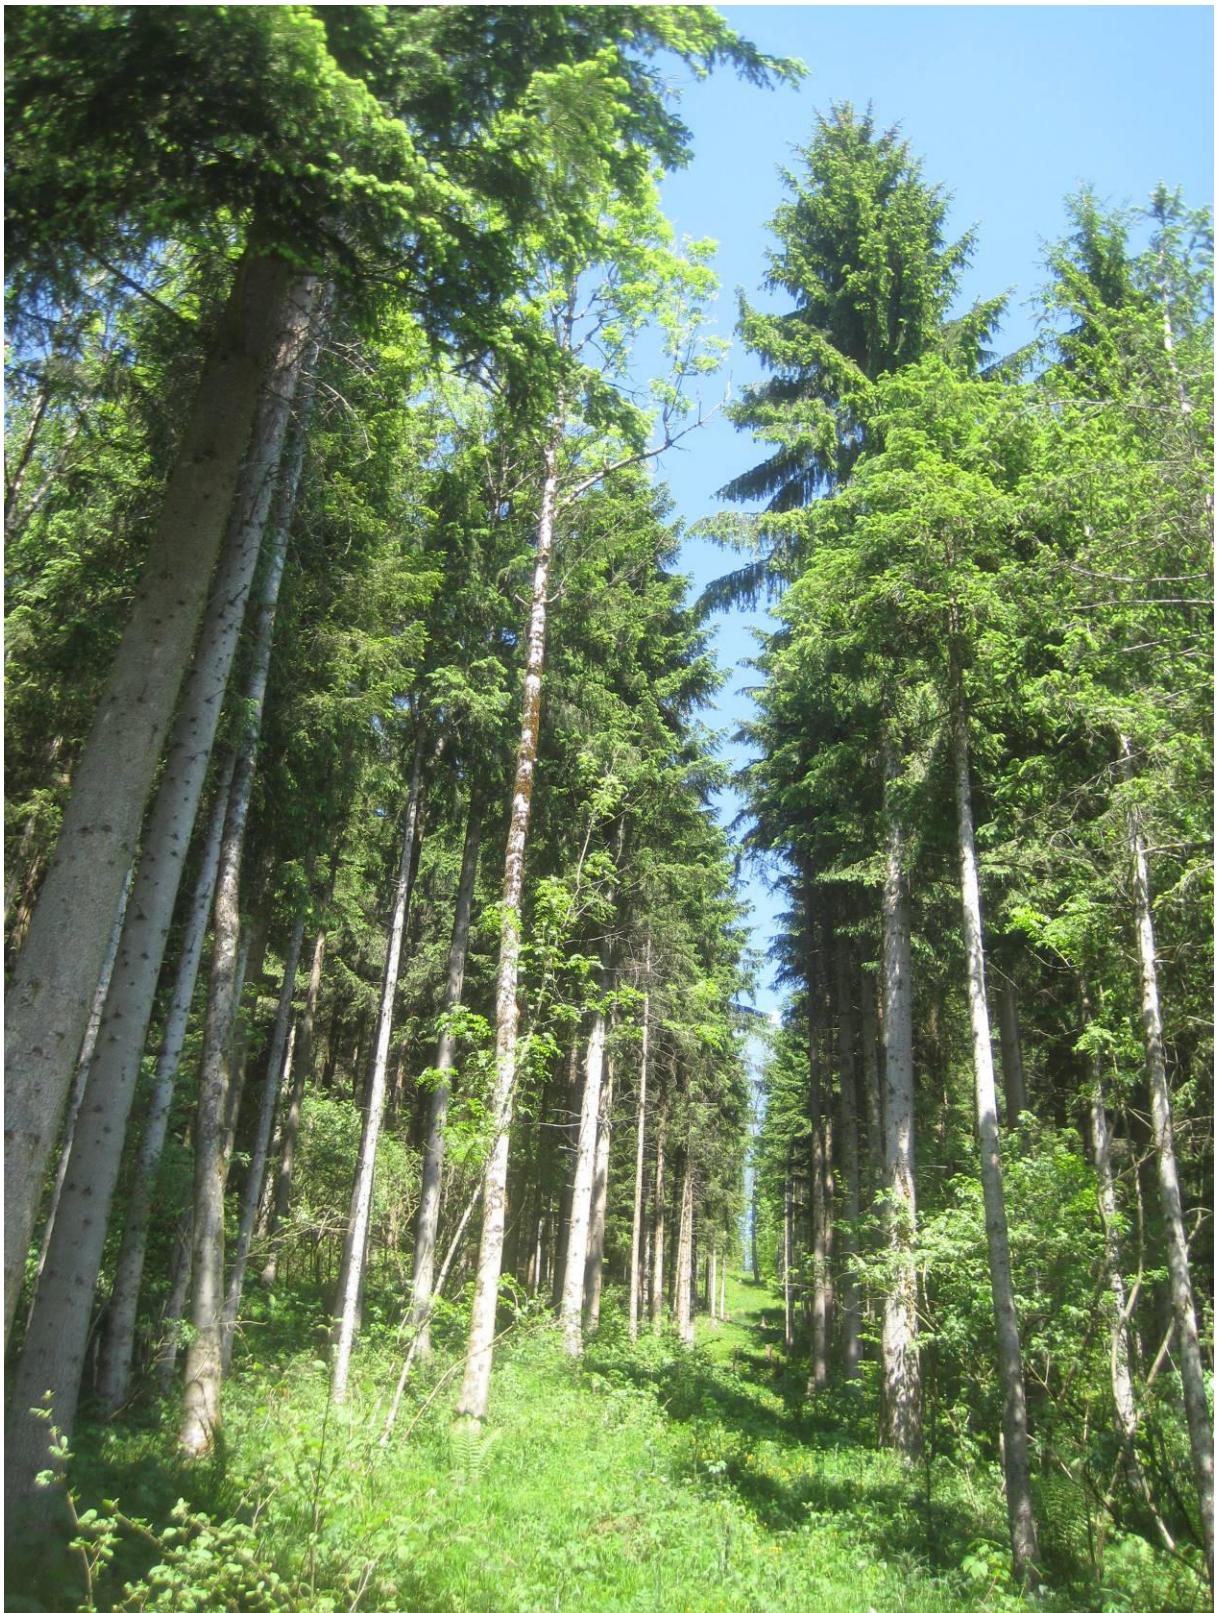
Fotostandort 8A
Entwicklung Fichten-Kronen?
29.5.2017
