Nachhaltigkeit und Erfolgskontrolle im Schutzwald (NaiS)

WEISERFLÄCHEN-NETZ OBWALDEN

ENGELBERG GRÜNENWALD

DOKUMENTATION 2022 WIRKUNGSANALYSE

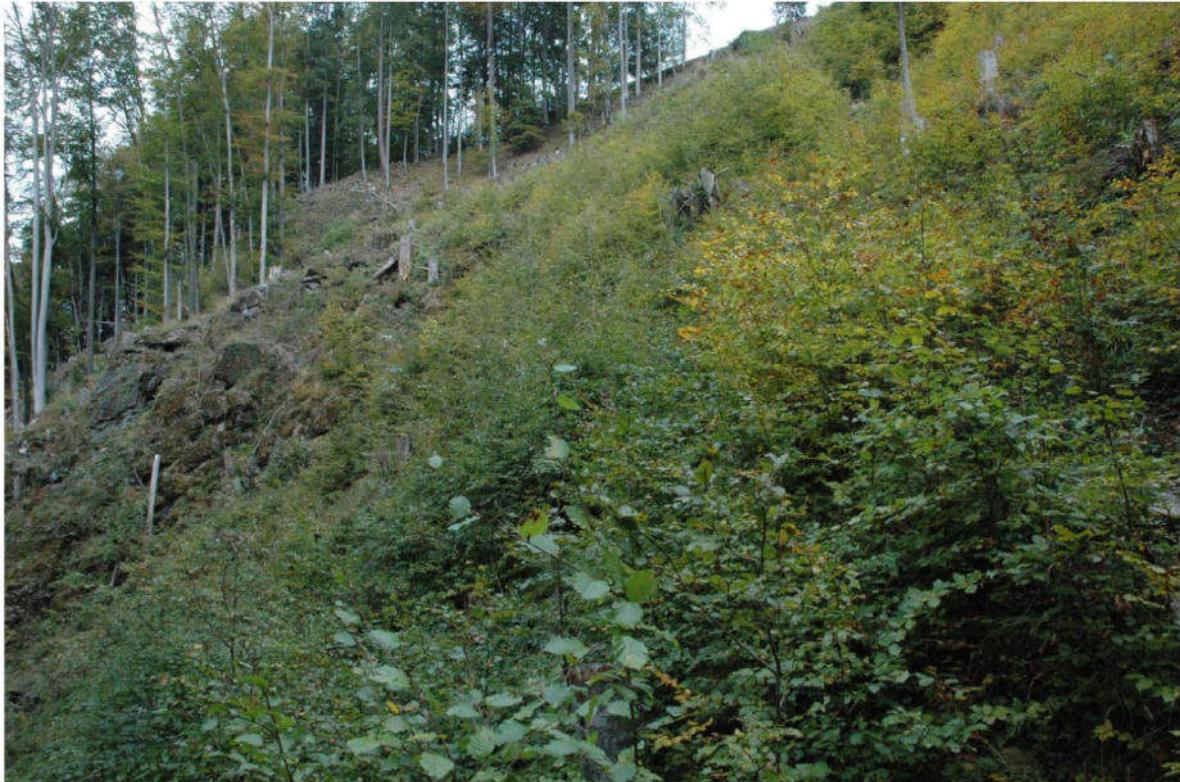
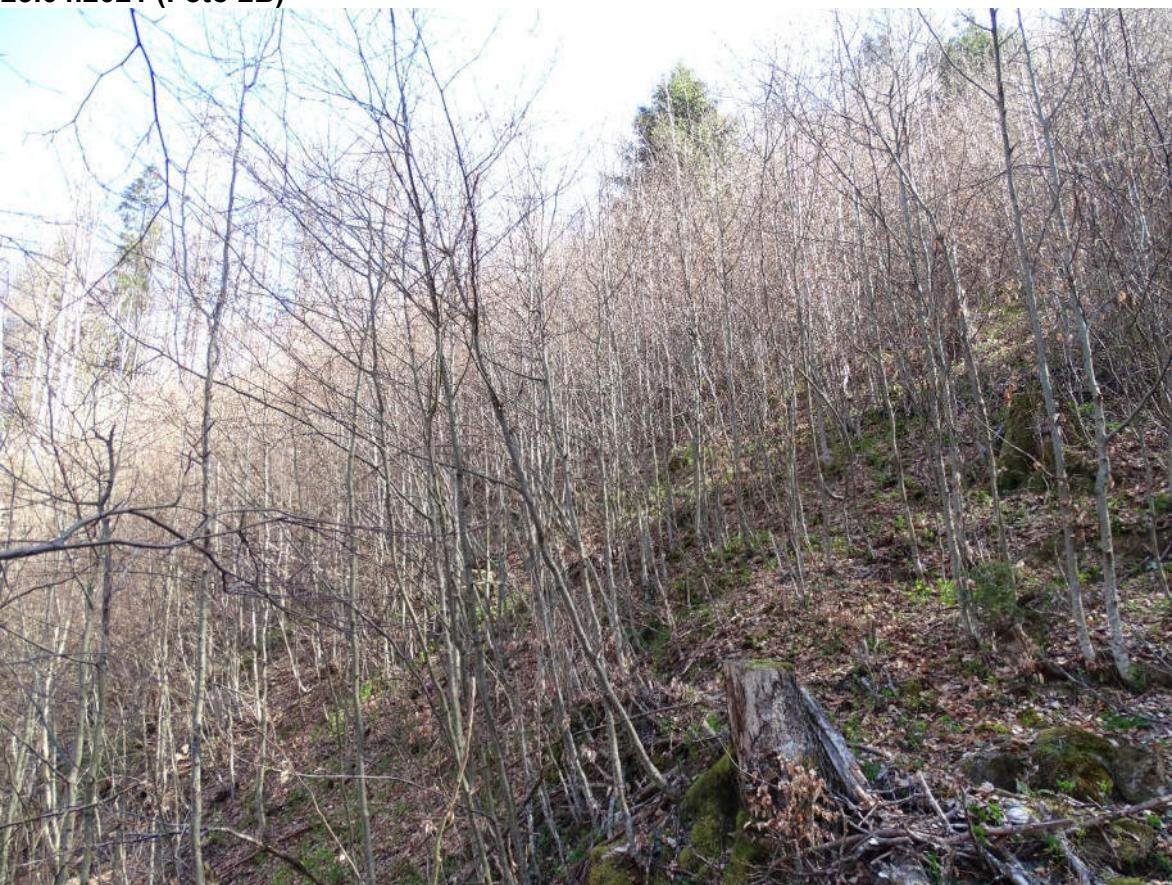
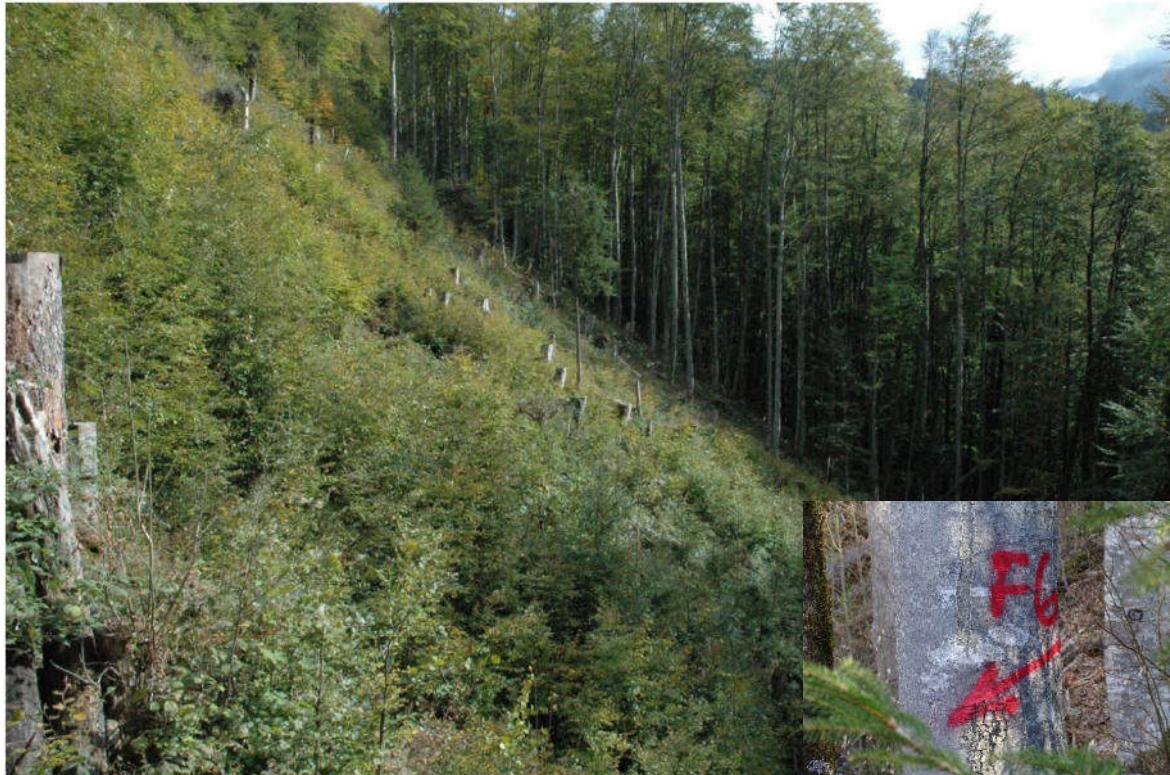
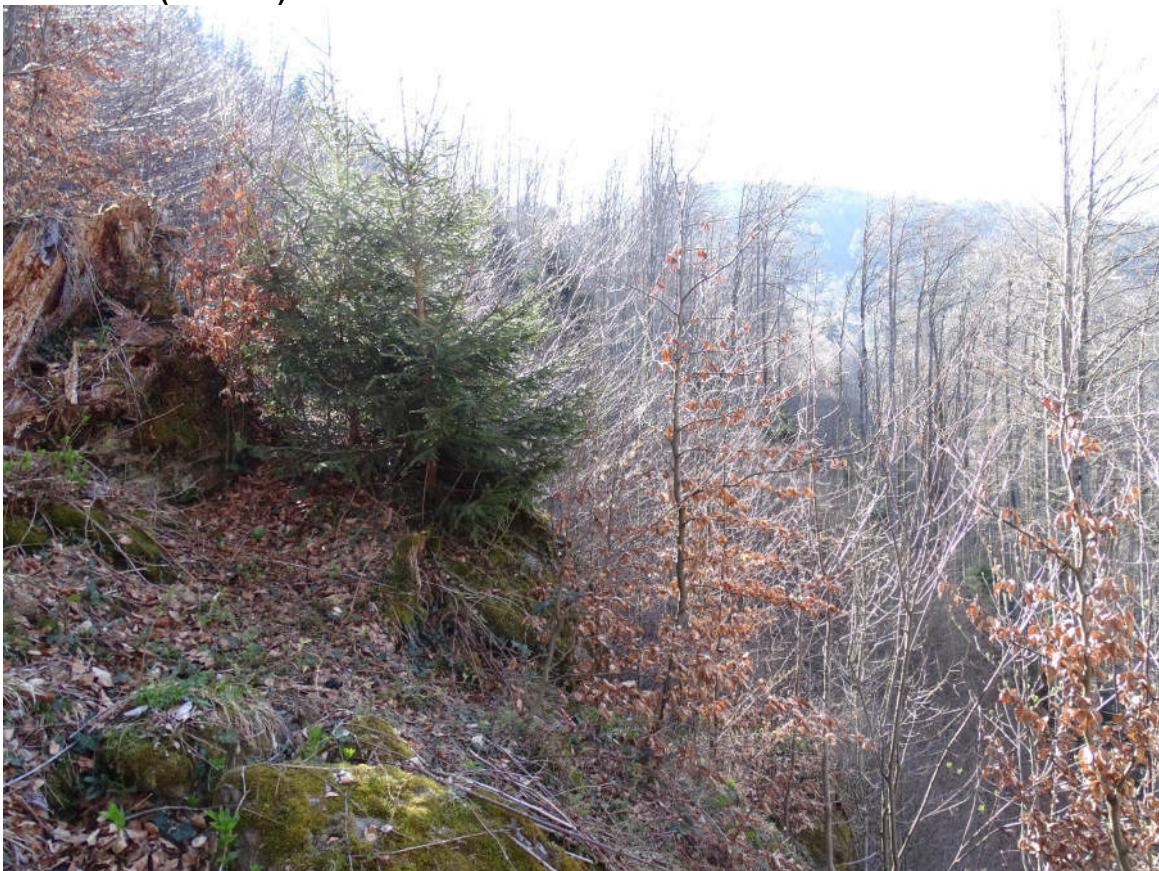
Von den Fotostandorten Nr. 2 und Nr. 6 kann man erkennen, dass die Kronen am Nordrand des Seilschlages 1999 sich bergseitig weiter entwickelt haben, was bei der Anzeichnung 1998 nicht sicher war.

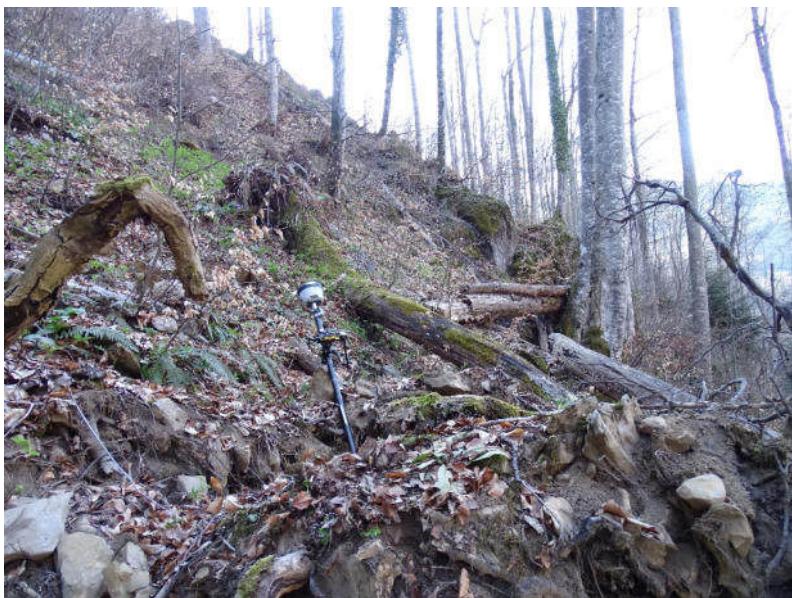
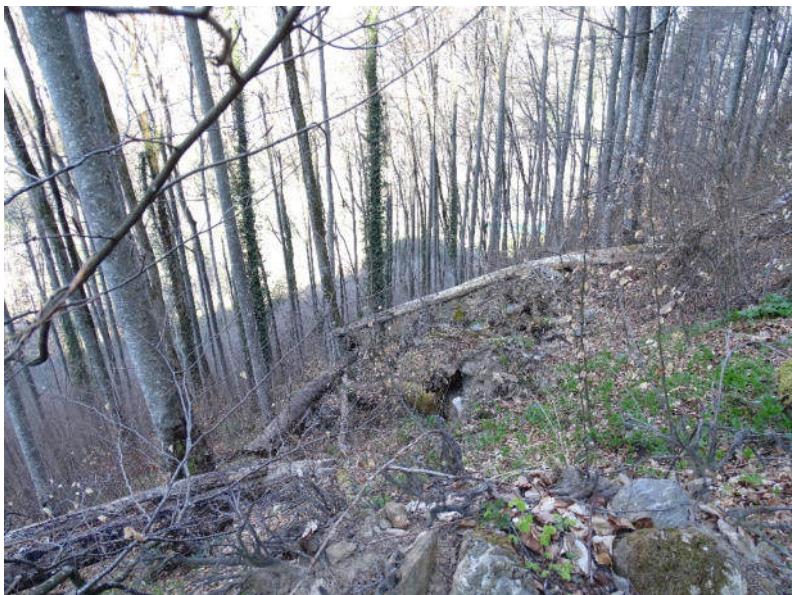
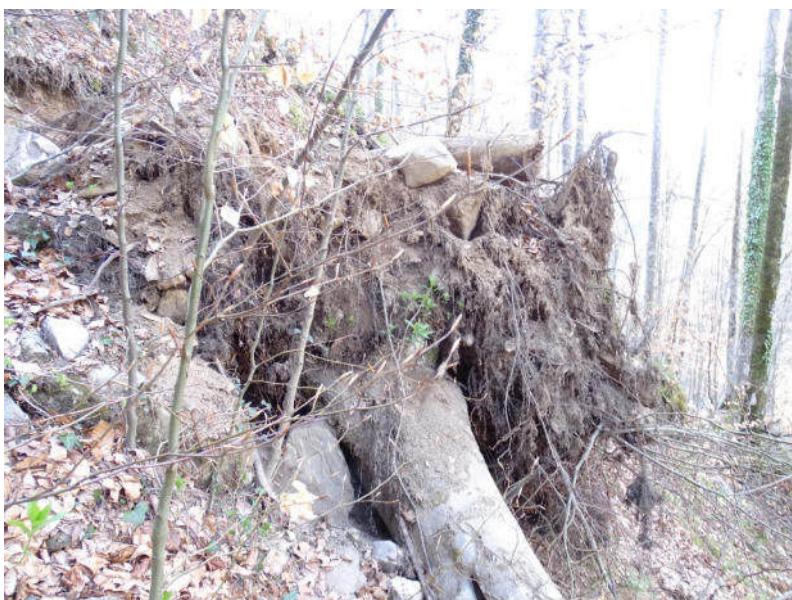
Fotos von Windwurf an nördlicher Grenze der Weiserfläche

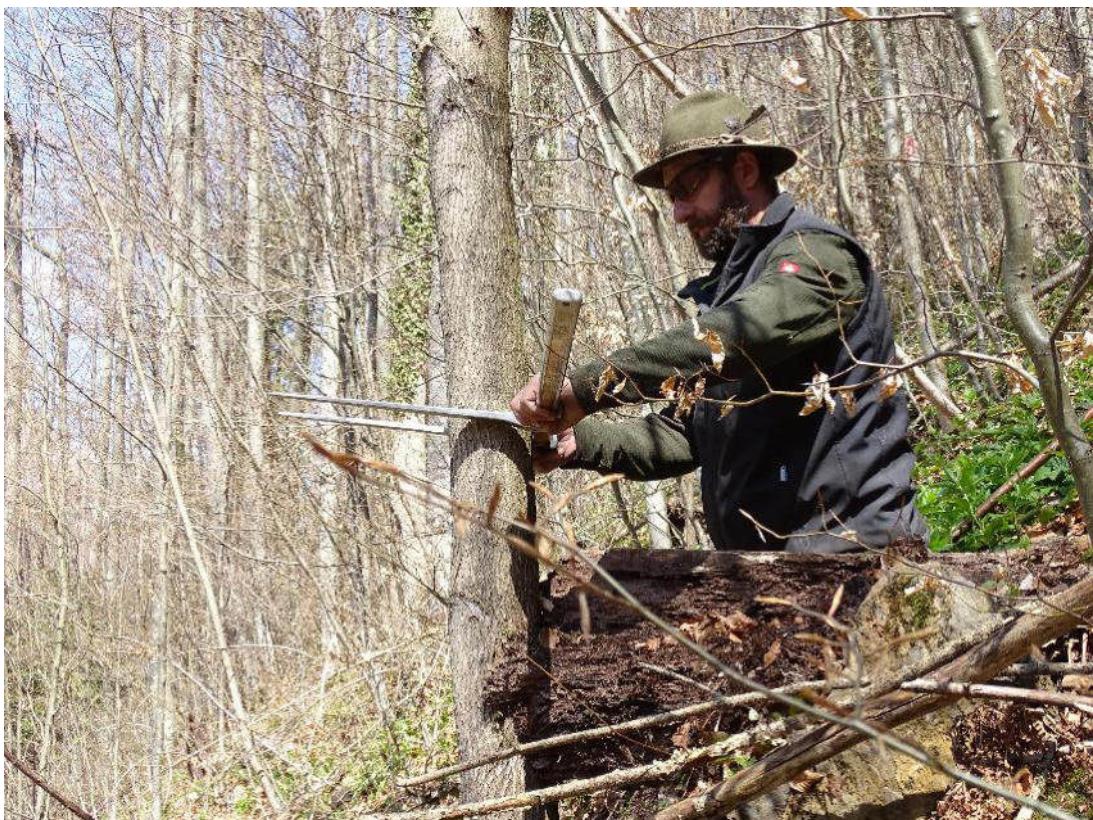
Fotos von Dickung/Stangenholz im unteren Teil der Weiserfläche

23.04.2021 Sepp Häcki (Jäger) beim Klappieren der markierten Zukunftsäume.

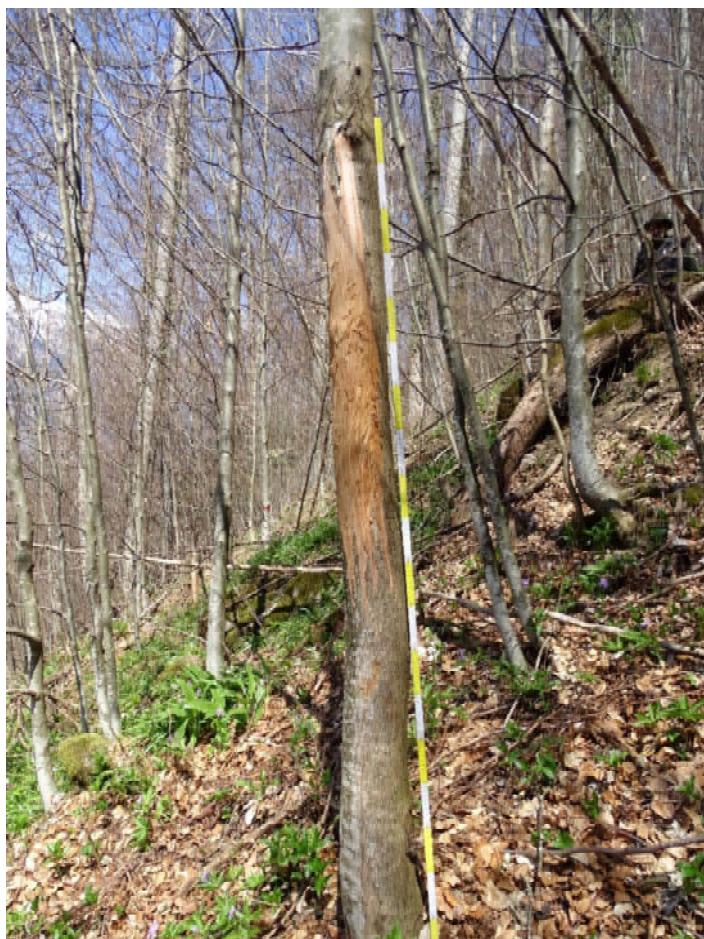
23.04.2021 Schäl- und Fegeschaden von Rotwild an einer Ulme.
