Nachhaltigkeit und Erfolgskontrolle im Schutzwald (NaiS)

Weiserflächen-Netz Obwalden

Weiserfläche: Rafgarten

Protokoll Zwischenbegehung ...22.7.2015

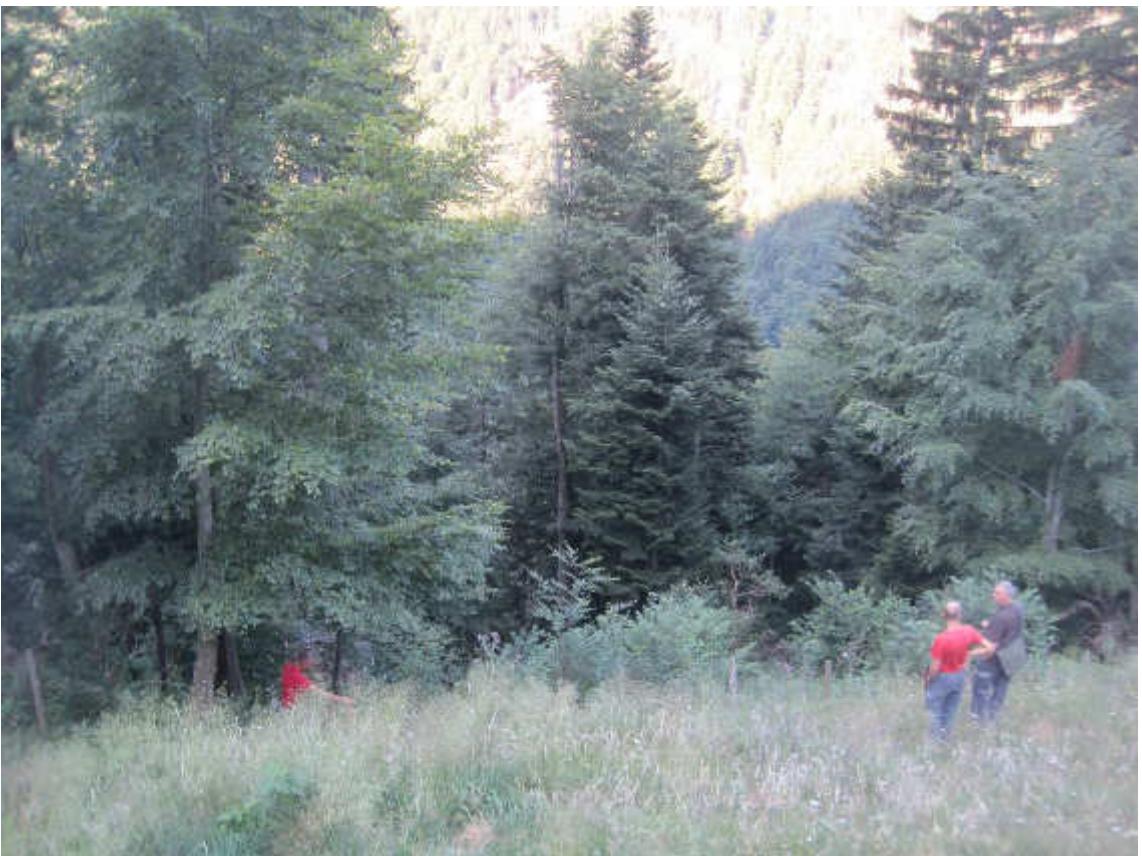
Fotostandort 1

Blick hangabwärts auf obere südliche Ecke der Weiserfläche (siehe Pfeil).
Markierung und Entwicklung Waldrand? **27.11.2007**

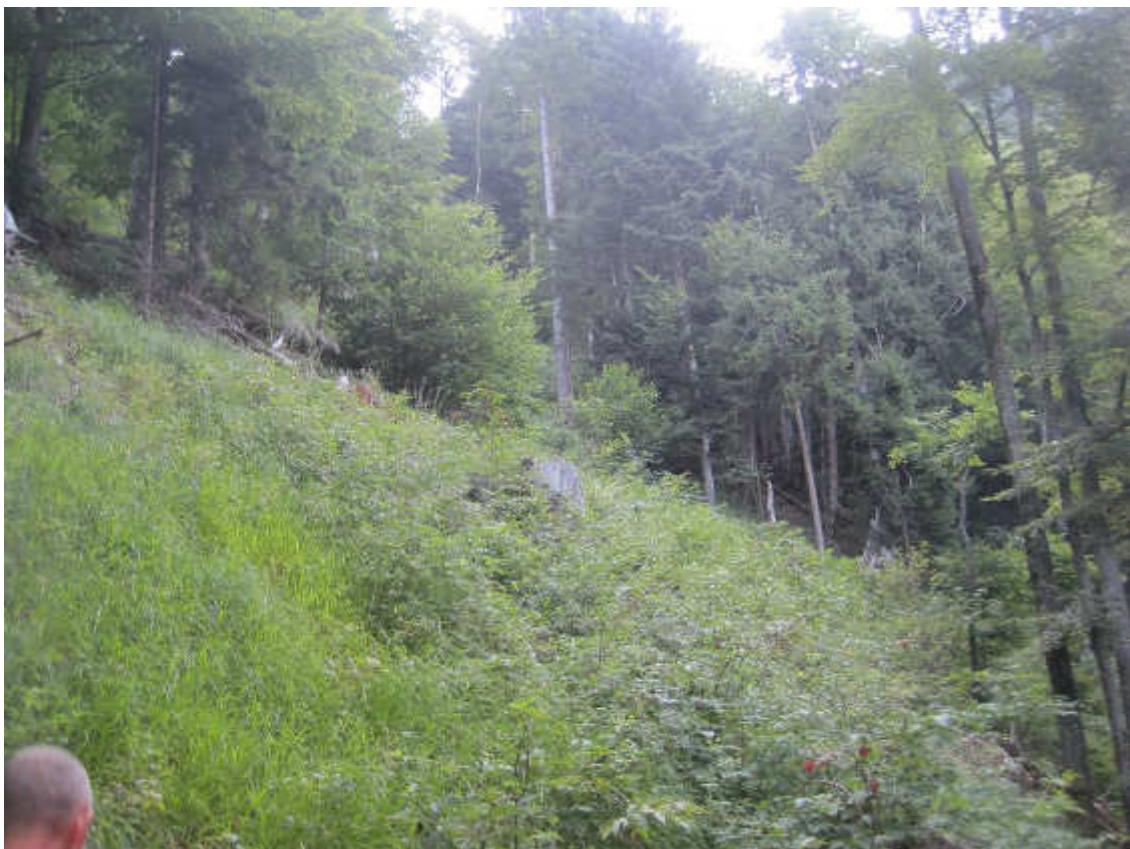
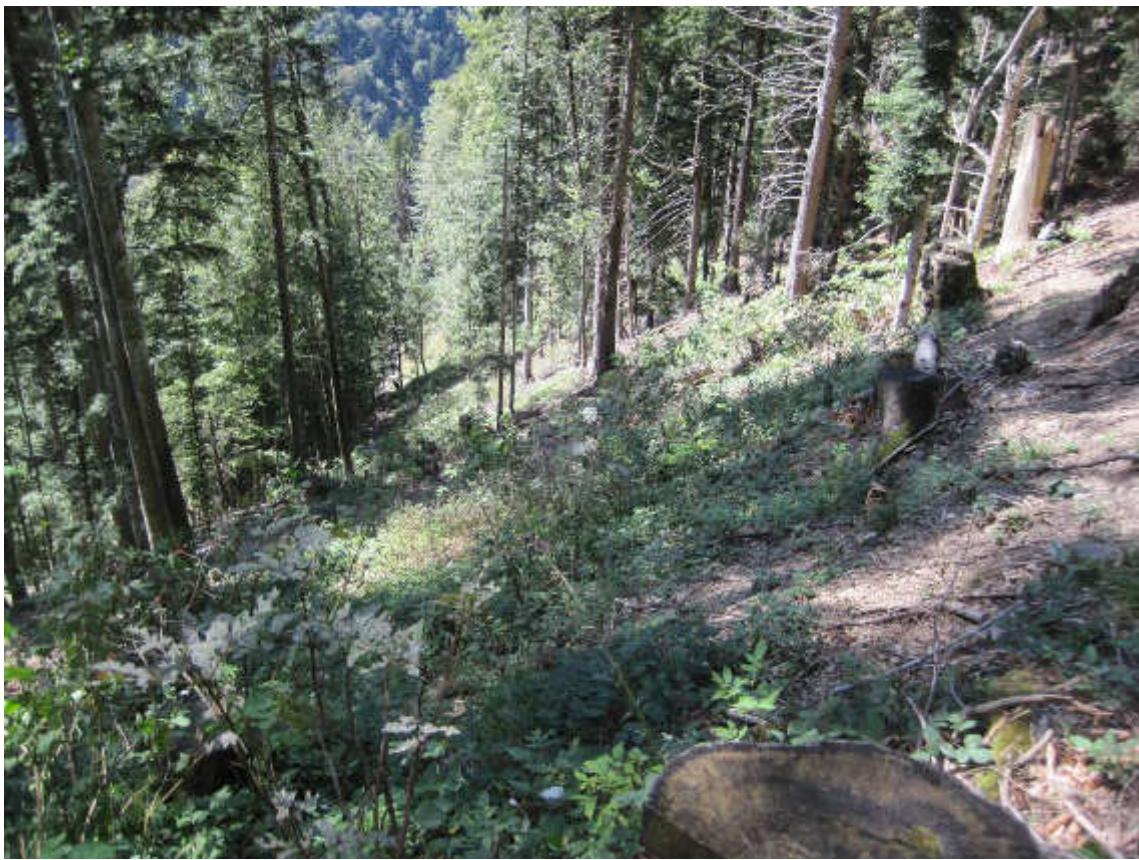
Fotostandort 2A neu

Öffnung bei Fotostandort 2 gegen oben: flächig hohe Krautschicht aus Alpendost, Tollkirsche usw. mit rotem Holunder 1-2 m hoch. Dazwischen ganz vereinzelt Hasel, Weiden, Bu, Ta 5-50 cm hoch.

Fotostandort auf mittlerem von 3 Stöcken. Blick durch Seillinie aufwärts.
Entwicklung verbleibender Bestand und Verjüngung? **31.8.2011**

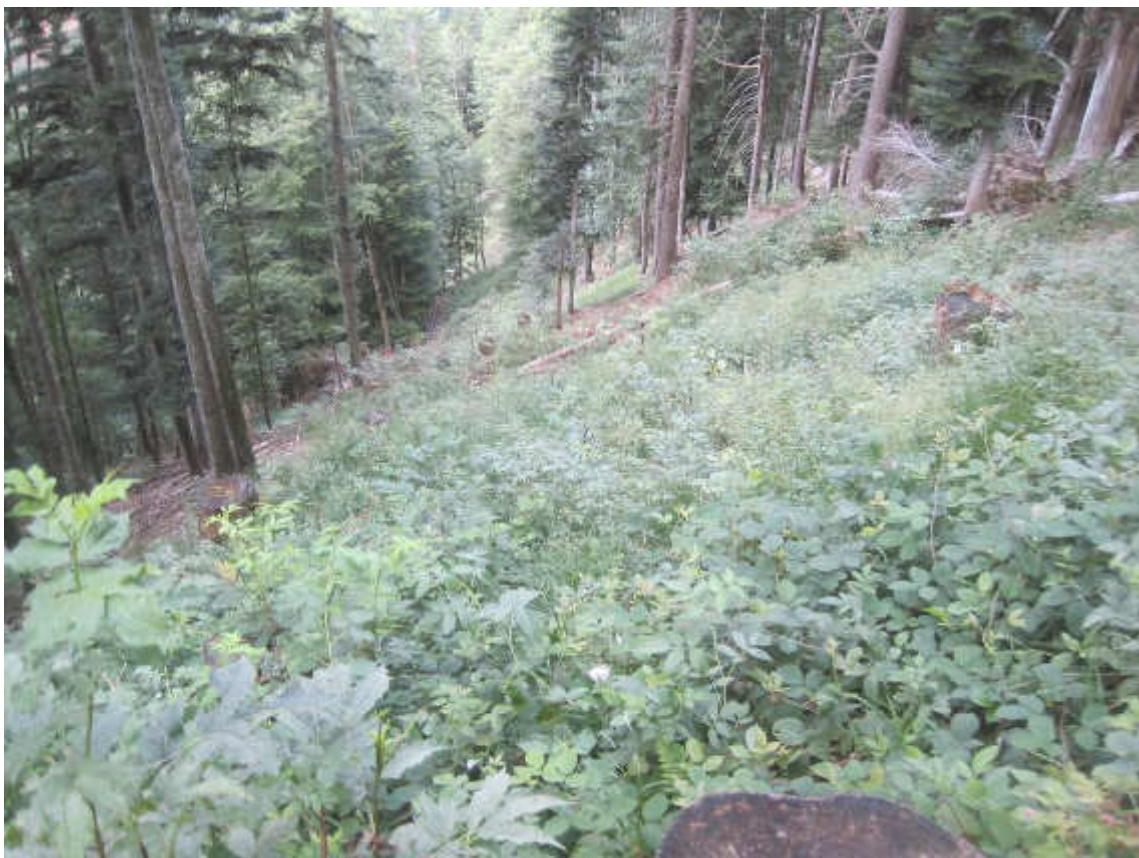
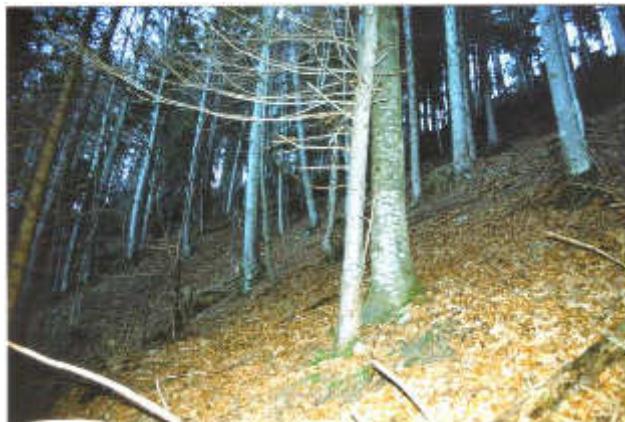
Fotostandort 2B neu

Öffnung bei Fotostandort 2 gegen unten: flächig Krautschicht aus Gras, Himbeer, Brombeer ca. 50 cm hoch. Dazwischen ganz vereinzelt roter Holunder und ganz vereinzelt Es, Bu, Fi.

Fotostandort auf mittlerem von 3 Stöcken. Blick durch Seillinie abwärts.
Entwicklung verbleibender Bestand und Verjüngung? **31.8.2011**

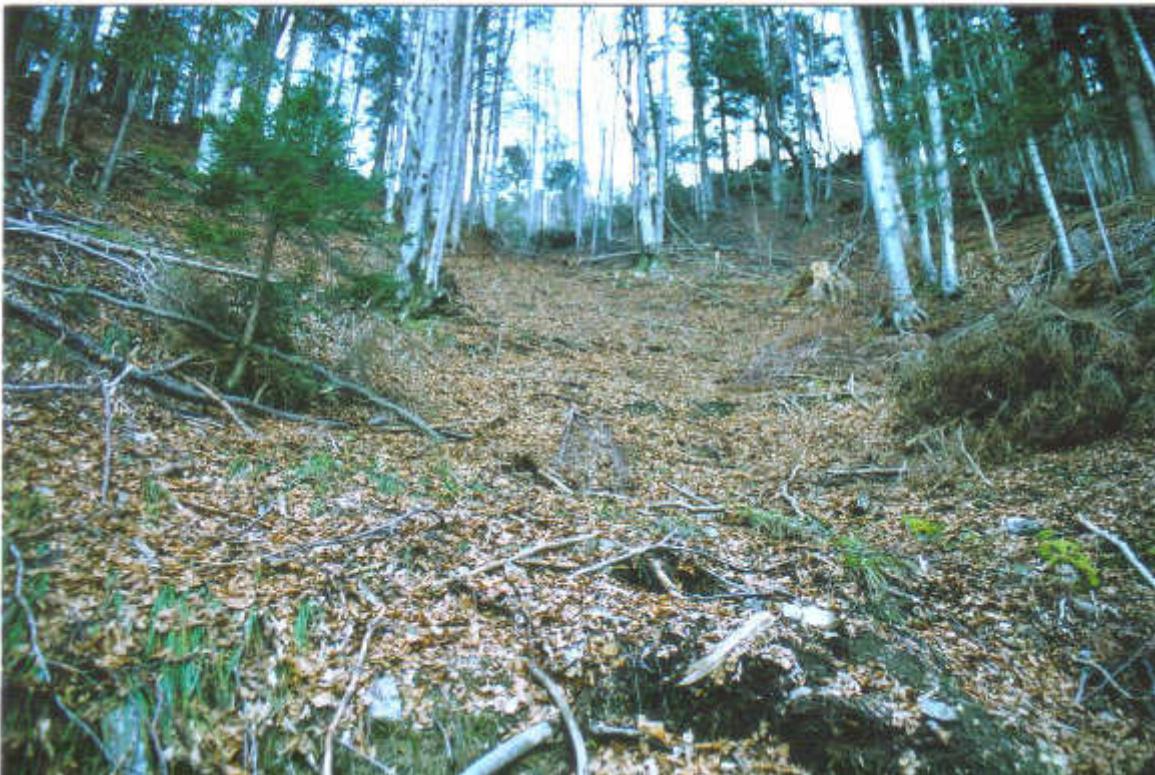
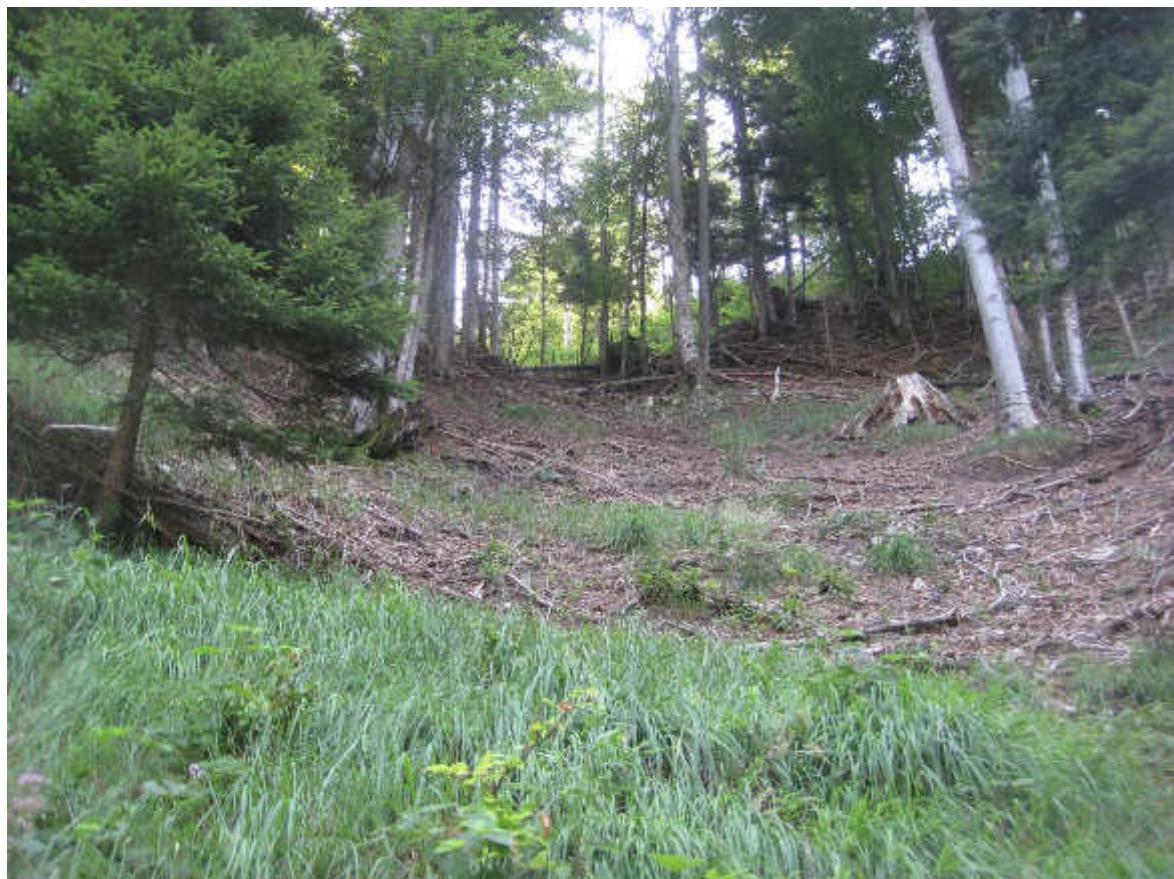
Fotostandort 5

- Bereich Foto 5: Der 2008 beobachtete zahlreiche Anwuchs und Aufwuchs von Bu ist nur noch sehr reduziert vorhanden und sehr stark verbissen. Der damals vorhandene vereinzelte Ta-Anwuchs ist nicht mehr vorhanden. Grund: Wild, evt. auch Trockenheit und Auswaschung auf rauen Stellen.
- Bereich Foto 6: vorhandener Anwuchs Es, Bu, BAh, UI, Ta ist stark verbissen. Der früher beobachtete Aufwuchs dieser Baumarten ist vermutlich durch Verbiss wieder in die Stufe „Anwuchs“ zurückgekehrt.
- Öffnung zwischen Foto 6 und 7: flächig Brombeeren
- Lücke bei ehemaliger Futterkrippe: Es 2-3 m hoch, 80% davon mit starker Eschentriebwelle, teilweise bereits abgestorben. Daneben auch VBe, UI, Bu 0.5-2.0 m hoch, stark verbissen.

Blick von unterer Abgrenzung hangaufwärts nach den Holzschlägen von 2006 und 2007.
Entwicklung verbleibender Bestand und Verjüngung?

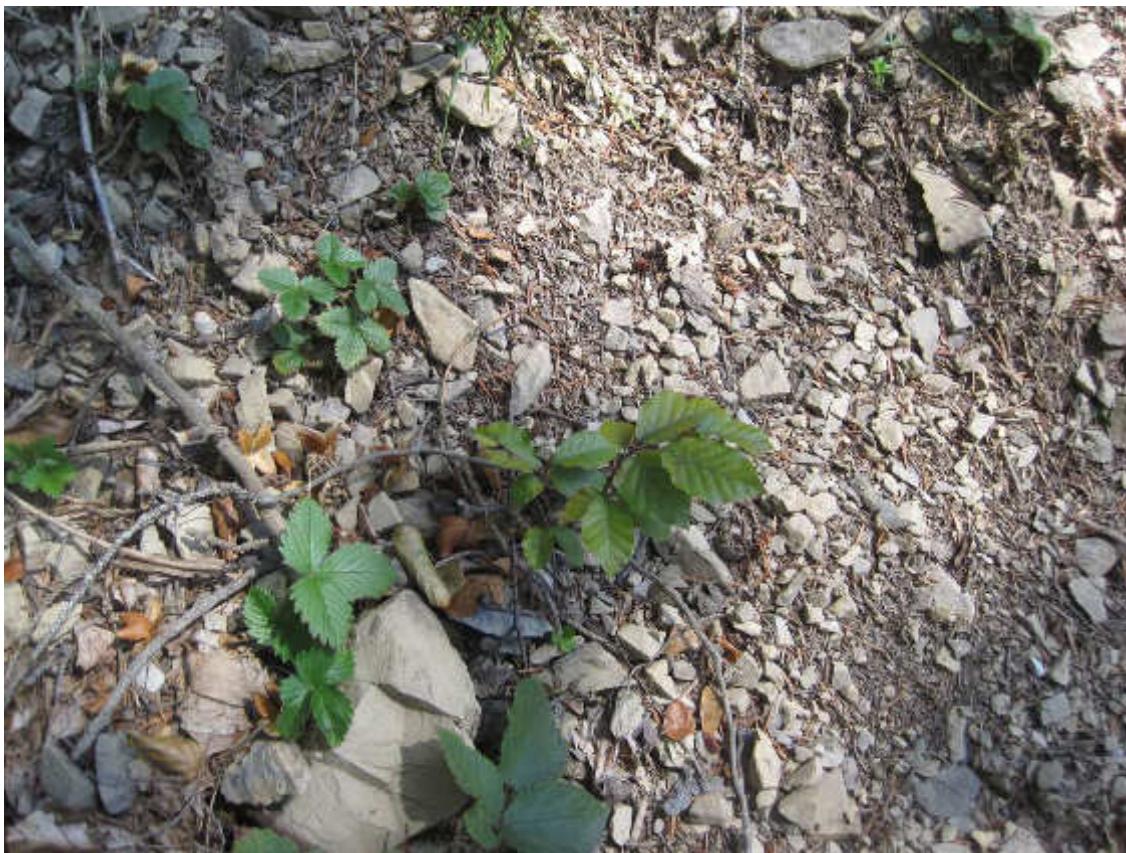
Bei Fotostandort 5

Vereinzelt Buchen-Anwuchs.

Gründe für spärliche Verjüngung: Austrocknung, Auswaschung, Wild? **31.8.2011**

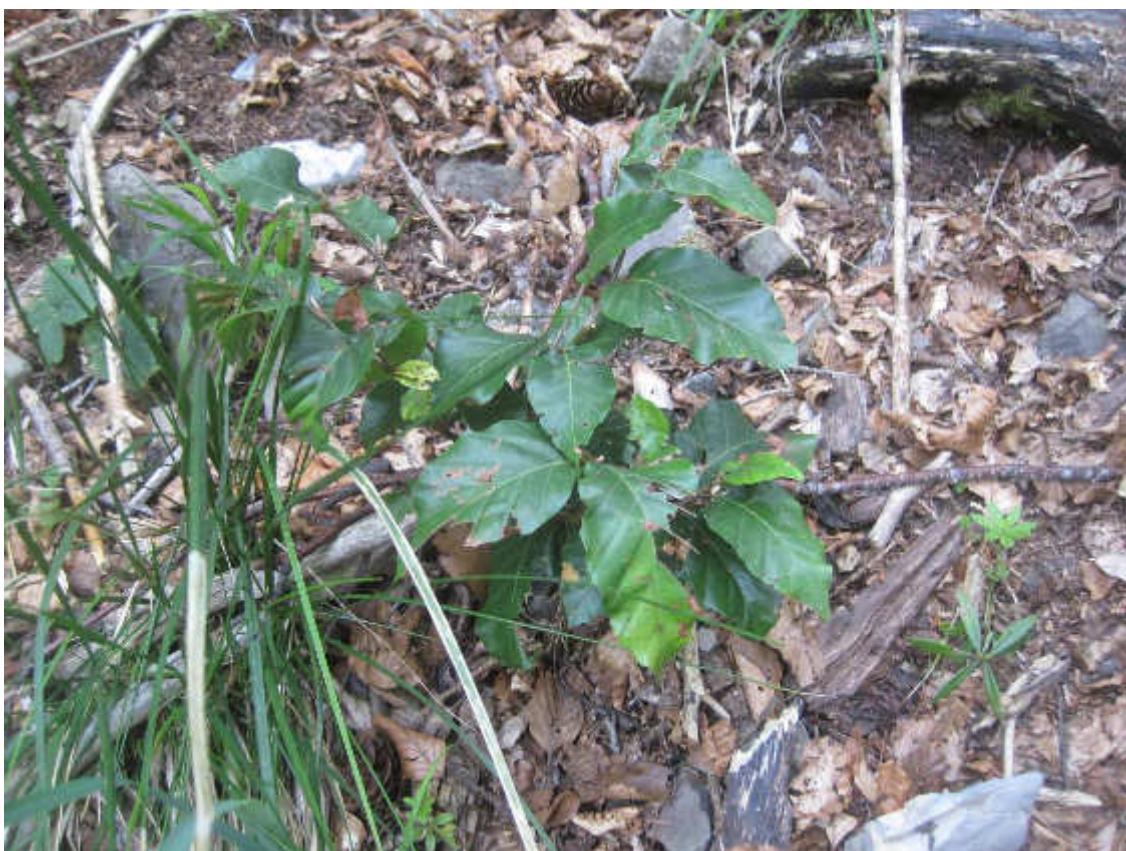
Vereinzelter Buchen-Anwuchs stark verbissen. **22.7.2015**

- **Jagdlichen Eingriff erhöhen (Aufruf von Forst an Sachsler Jägern, das Gebiet stärker zu bejagen. Beantragung von Forst an Jagdverwaltung, dass in Sondergebieten wieder zusätzliche Gämsabschüsse erlaubt werden.)**

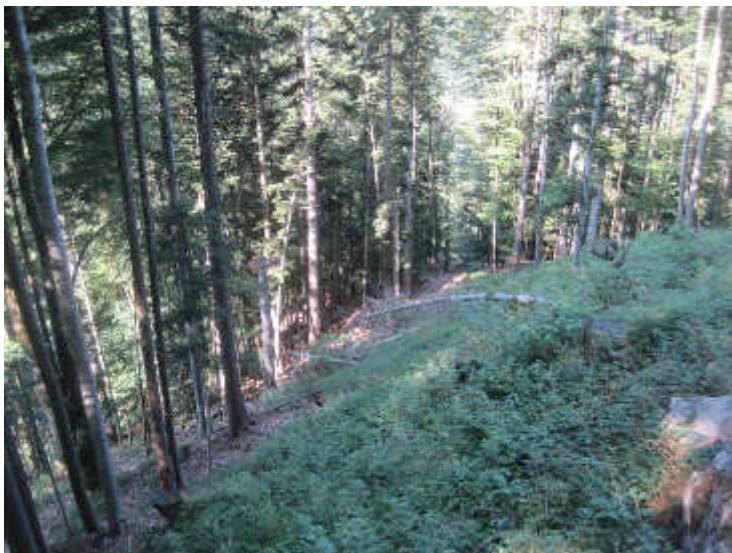
Starke Zunahme der Brombeeren.
22.7.2015

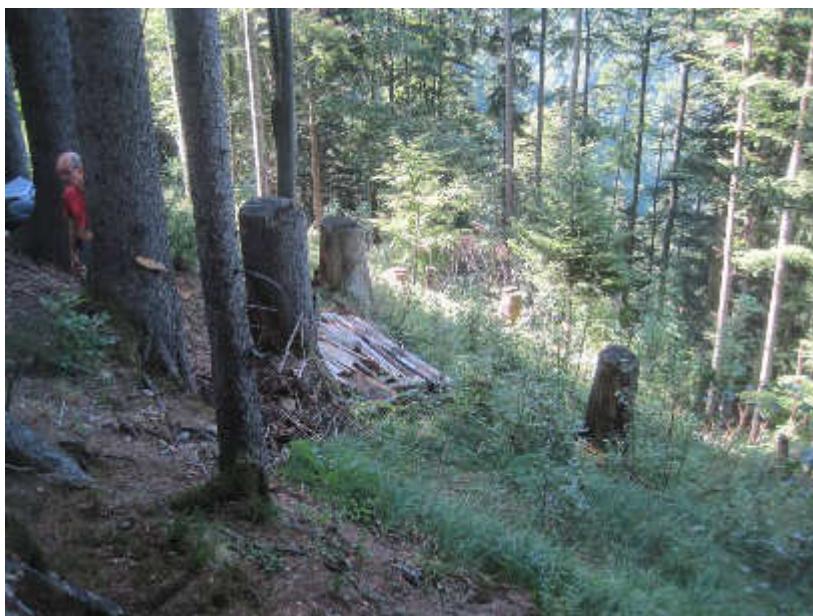
Die Futterkrippe wurde im Mai 2015 entfernt (Einstellung der Fütterung).

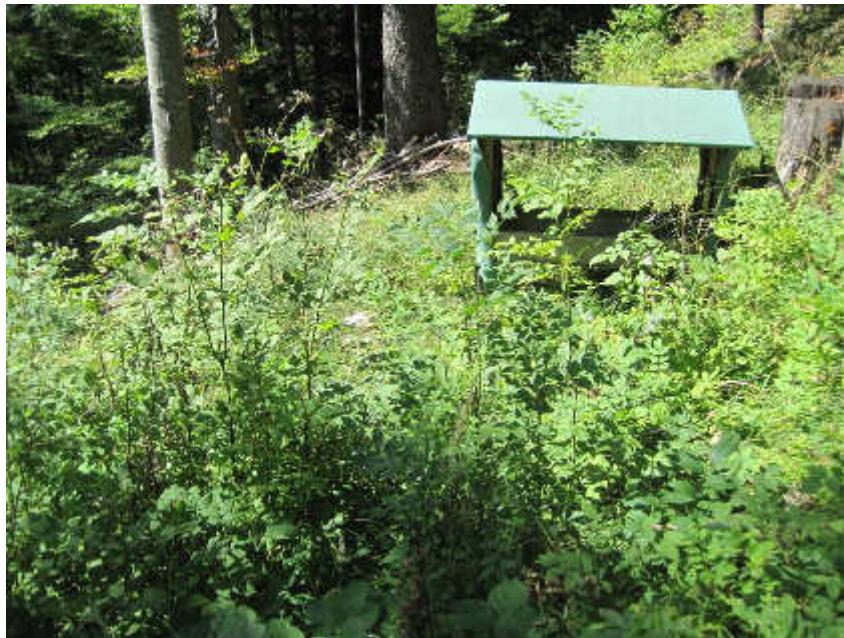
Fotostandort 10 alt

Junge Eschen, Buchen und Weißtannen in 7-jähriger Öffnung.
Entwicklung der Verjüngung und Wildeinfluss? **31.8.2011**

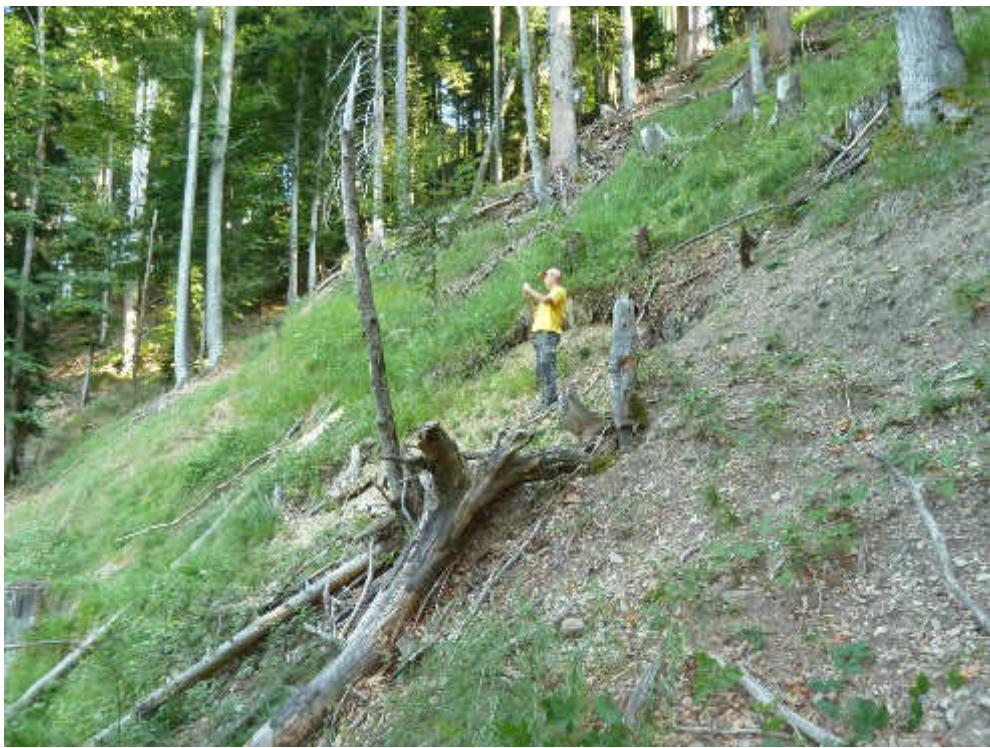
Neuer Fotostandort 11

- Die vereinzelt durch Windwurf aufgerissene Bodenoberfläche sind potenzielle Anrisstellen, dies vor allem in den leichten Muldenlagen zwischen den Rippen, z.B: Fotostandort 11.
- Die früher grossflächig vorhandenen rauen Stellen sind bis auf wenige Restflächen begrünt.
- Hohe Stöcke: 30-100 cm hoch, Armierungswirkung dürfte mit Alterung stark abnehmen.
- Öffnungsgrössen: 10-30 m in Falllinie (Abgrenzung in Seillinien jeweils von einer Rippe zur nächsten gemessen).

Ca. 15 m nördlich der unteren südlichen Ecke. **22.7.2015**

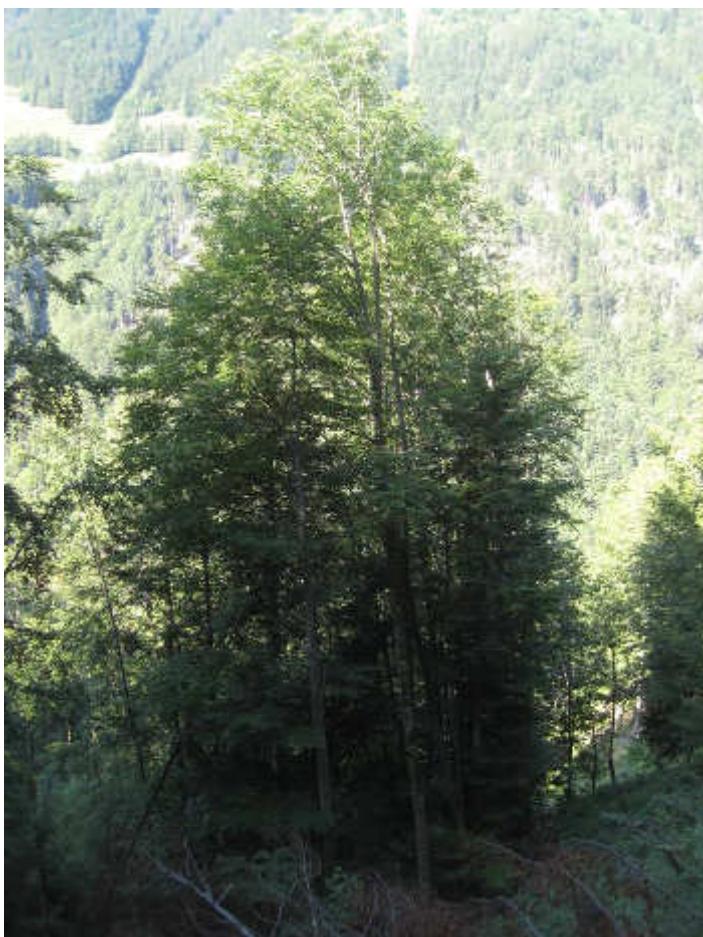
Neuer Fotostandort 11

2015: 1 Buche durch Schneedruck gebrochen.
Sonst ist der verbleibende Bestand stabil.
Fi, Ta, Bu (BHD ca. 12-30 cm) an Seillinienrändern haben sich nach Holzschlag gut entwickelt (siehe Fotos Nr. 1, 11, 12).

Blick hangabwärts auf verbleibenden Bestand. **22.7.2015**

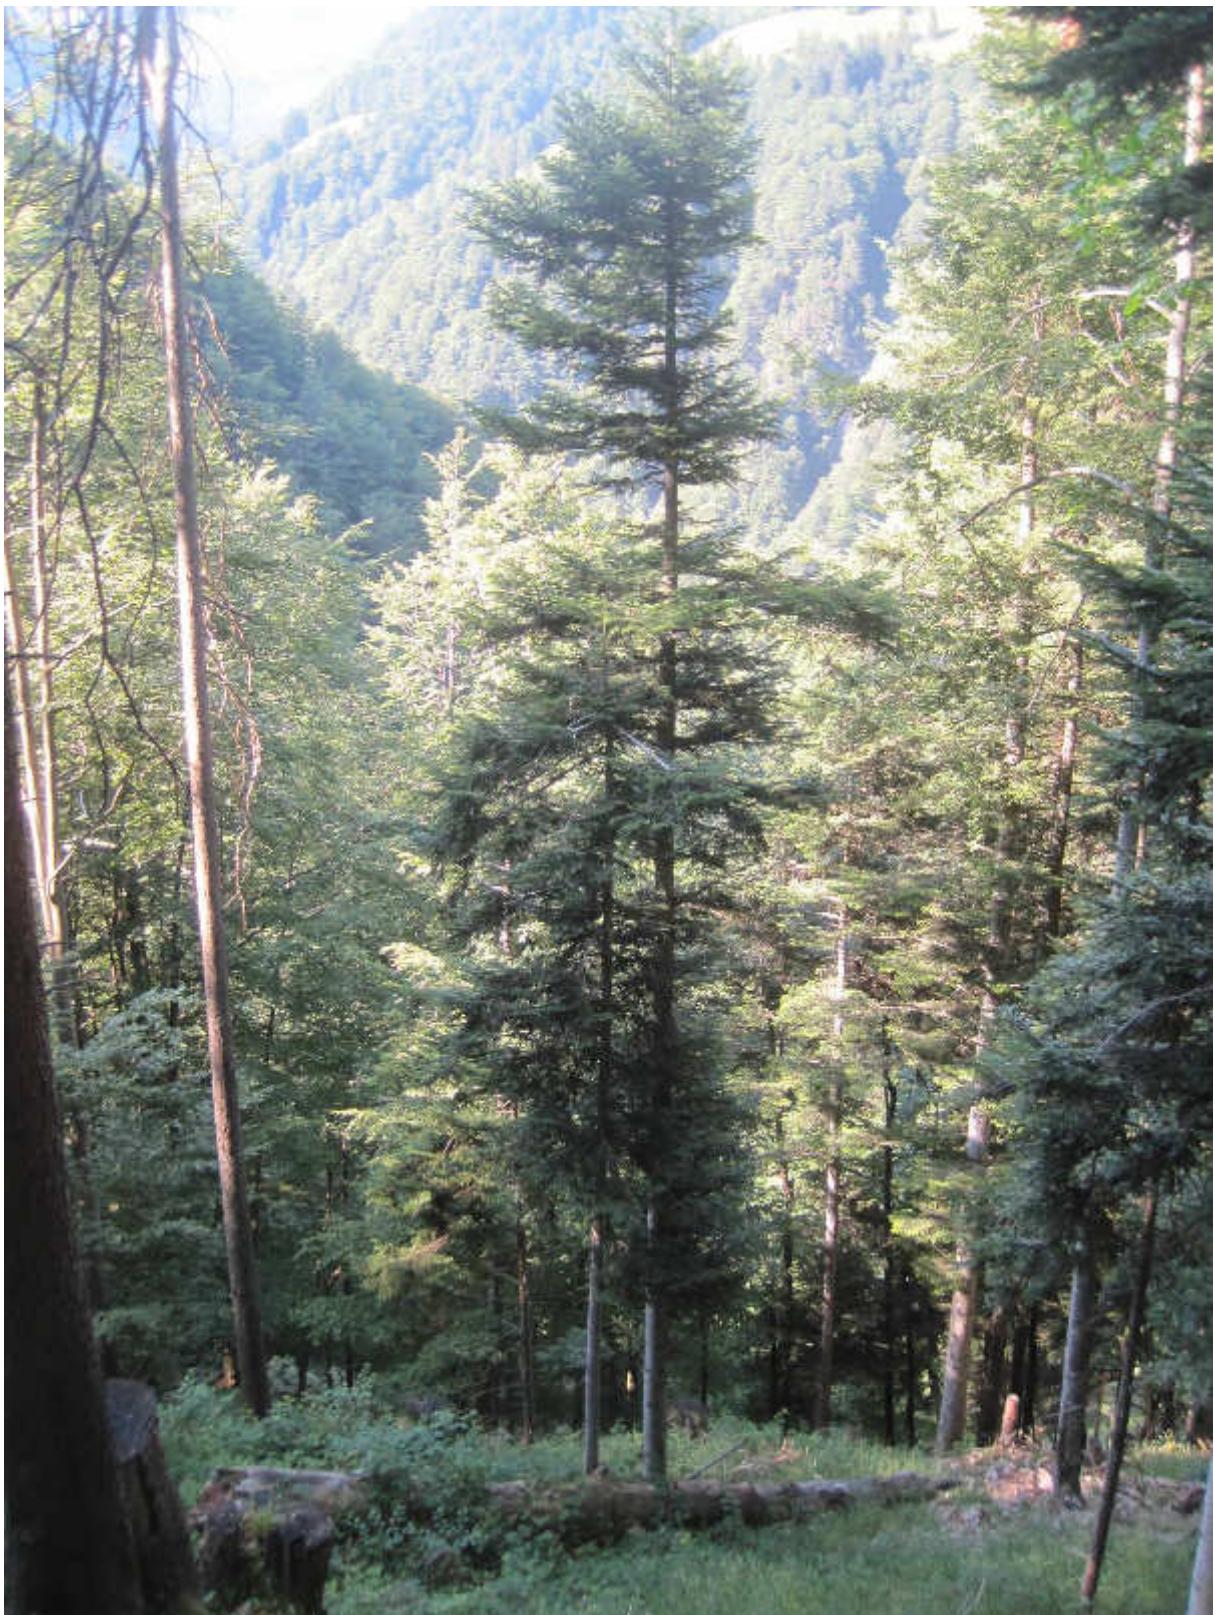
Neuer Fotostandort 12

Blick von untere Abgrenzung hangabwärts auf verbleibenden Bestand. Wie entwickeln sich die beiden Weistannen in der Bildmitte? **22.7.2015**
