Nachhaltigkeit und Erfolgskontrolle im Schutzwald (NaiS)

Weiserflächen-Netz Obwalden

Weiserfläche: Dürrenwald

Protokoll Zwischenbegehung 24.10.2011

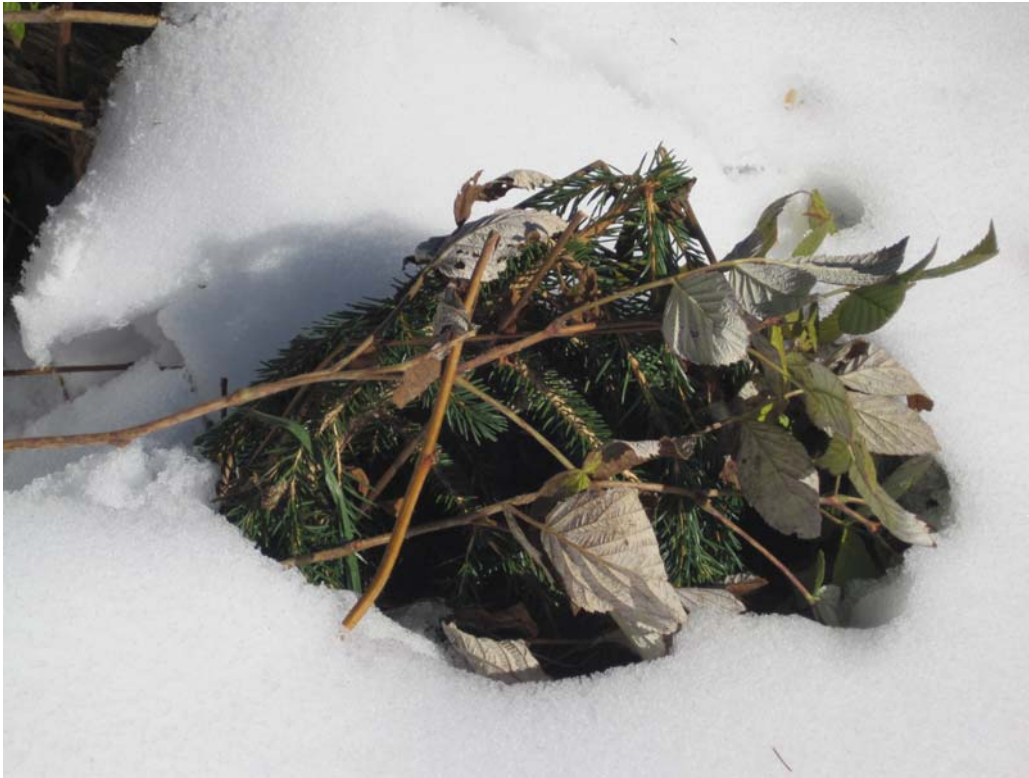
Gepflanzte Fichte von Himbeerstaude und Schnee hinuntergedrückt.

→ Die Verminderung der Konkurrenzvegetation bei der jährlichen Jungwuchspflege ist sehr wichtig.

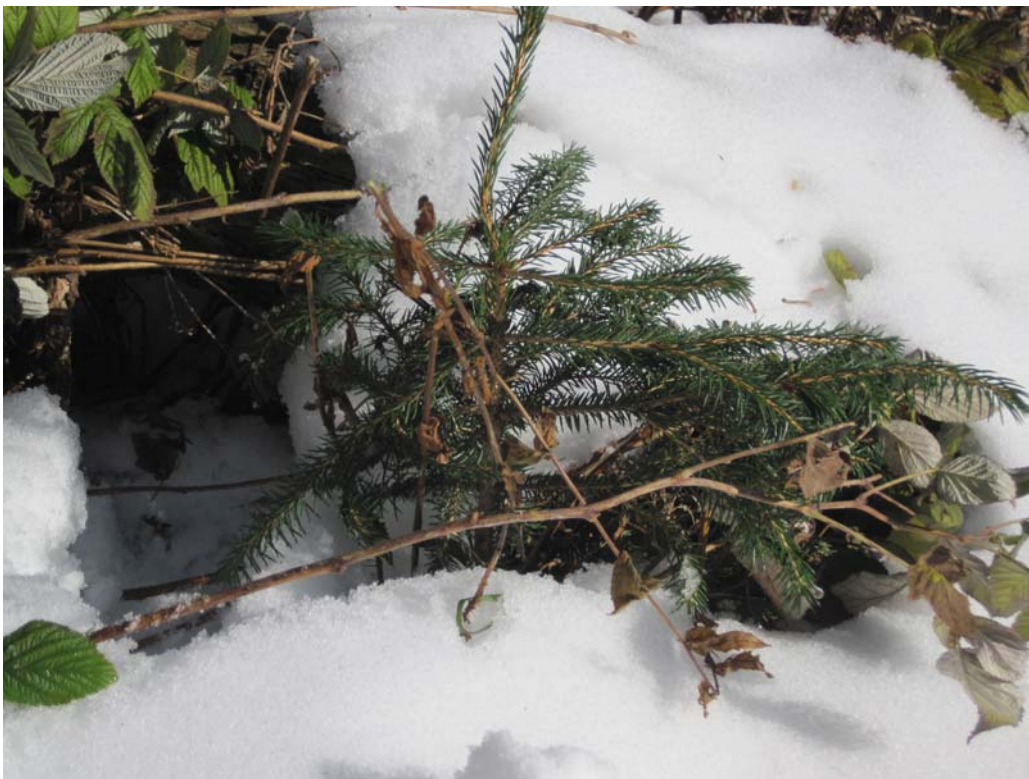
Dieselbe von Himbeerstaude und Schnee hinuntergedrückte Fichte nach Befreiung.

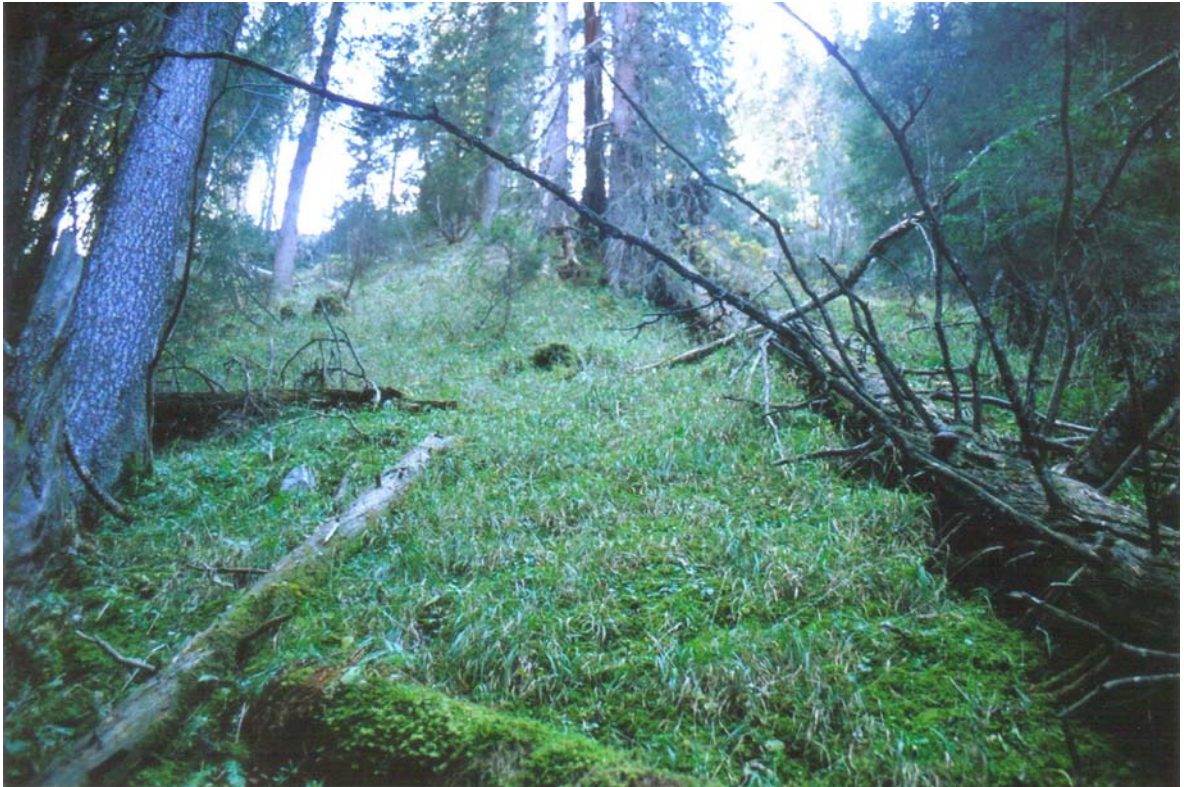
**Fotostandort 11**

Fotostandort bei Fichte Ø 90 cm, 74 m oberhalb Dürrenwaldstrasse, bzw. ca. 50 m unterhalb oberem Waldrand. Blick hangaufwärts auf Rippe mit starkem Graswuchs aber ohne Waldverjüngung. Hier muss angepflanzt werden.

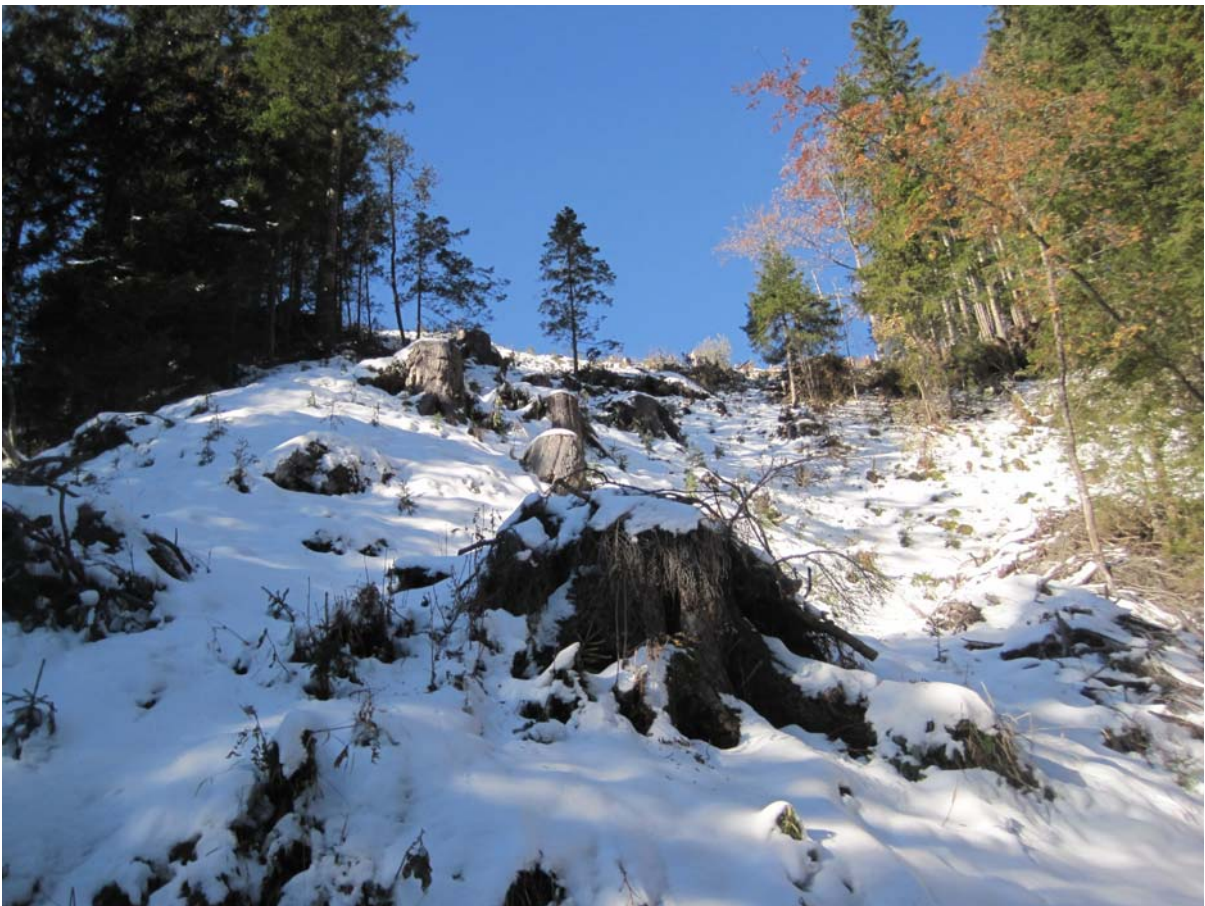
Fotostandort 13

Fotostandort auf liegendem Fichten-Stock, 100 m oberhalb Dürrenwaldstrasse. Blick hangaufwärts auf Rippe mit starkem Graswuchs aber ohne Waldverjüngung. Hier muss ebenfalls angepflanzt werden.

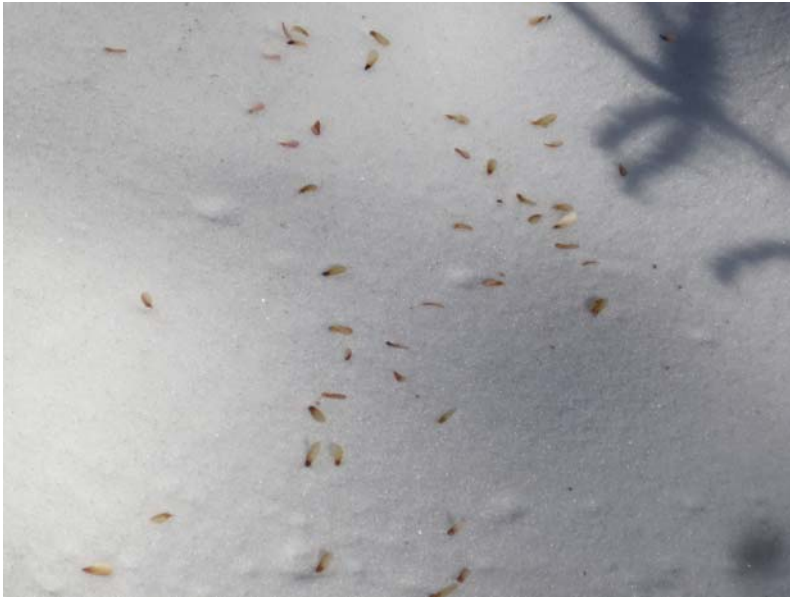
24.10.2011
Genügend Fichtensamen für
Naturverjüngung vorhanden.

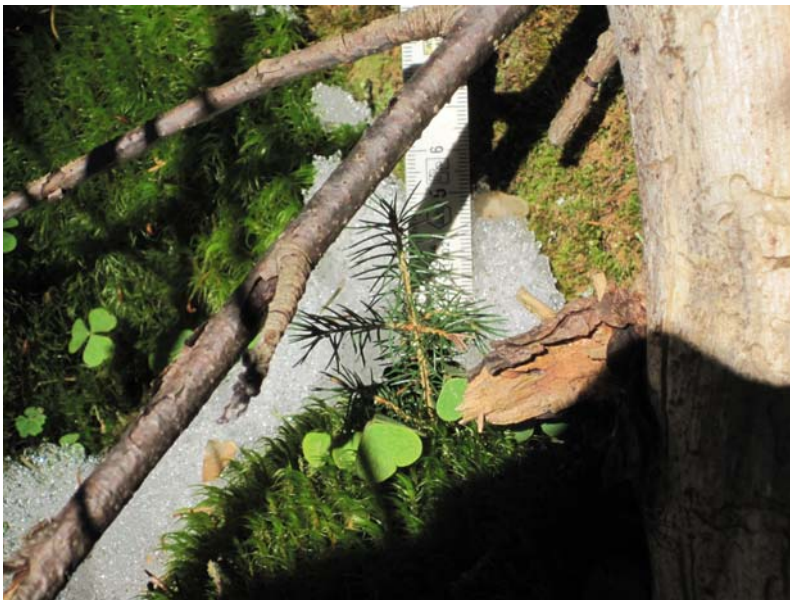
24.10.2011
Fichten-Naturverjüngung
kommt nur vereinzelt unter
Schirm vor.

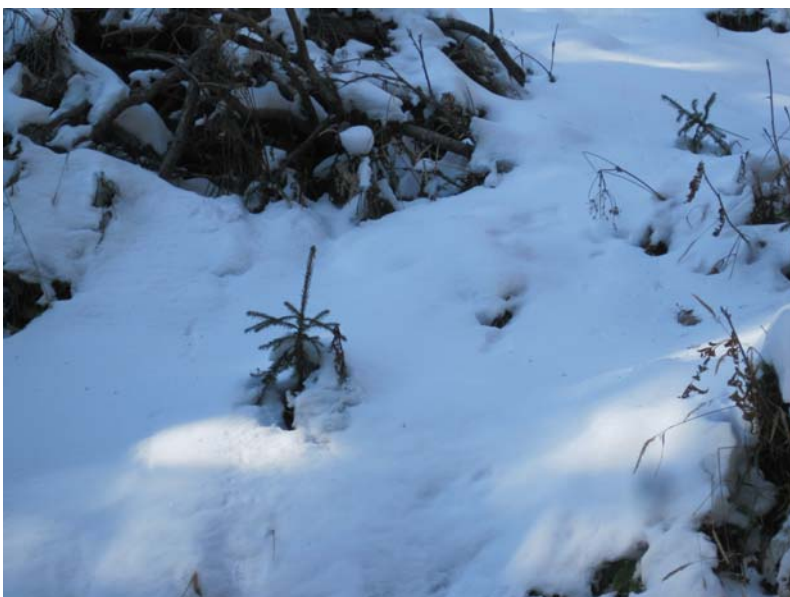
24.10.2011
Daher wurden 2009 auf den
eigentlichen
Verjüngungsflächen Fichten
gepflanzt.
Es gilt zu beobachten, ob und
wie viel Naturverjüngung sich
zwischen den gepflanzten
Fichten einstellen wird.

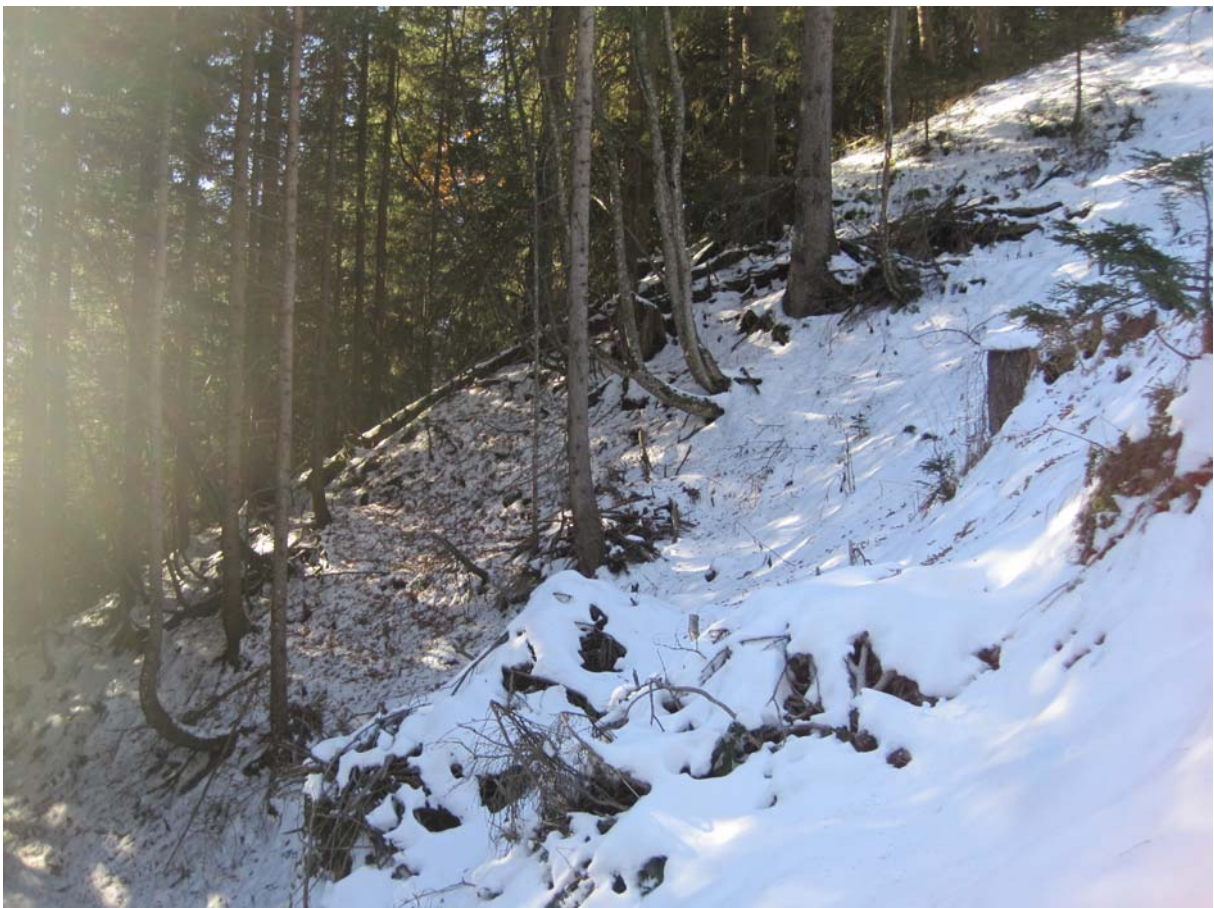
Fotostandort 14

Fotostandort auf liegendem Fichten-Stock, 100 m oberhalb Dürrenwaldstrasse. Blick Richtung Süden in Bestand mit sehr grossen alten Überhältern, die rasch an Stabilität verlieren. Die instabilen alten Bäume werden entfernt.
